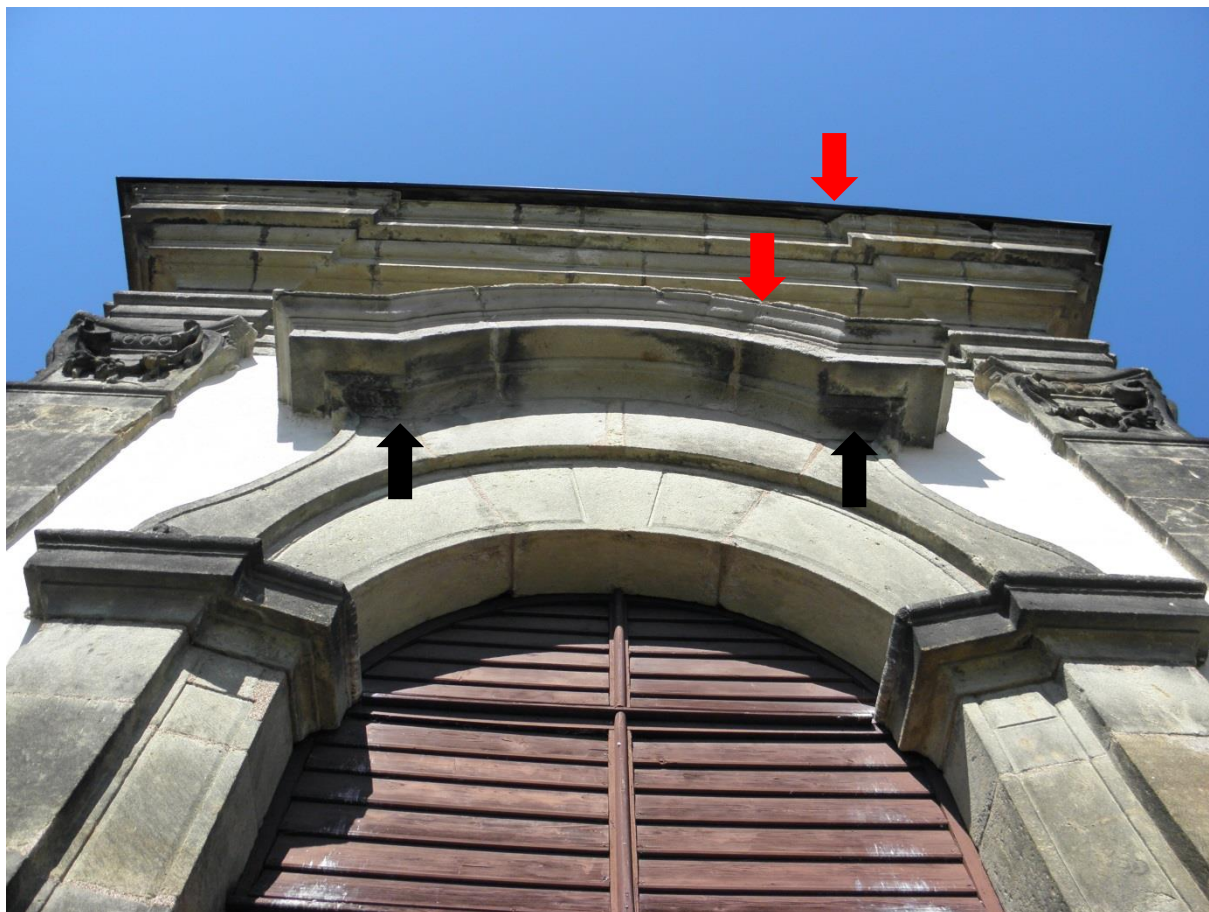
Obr. 1/ Průčelí věže. Korunní římsa, suprafenestra - patrné ztráty subtilních částí ■, krusty ■

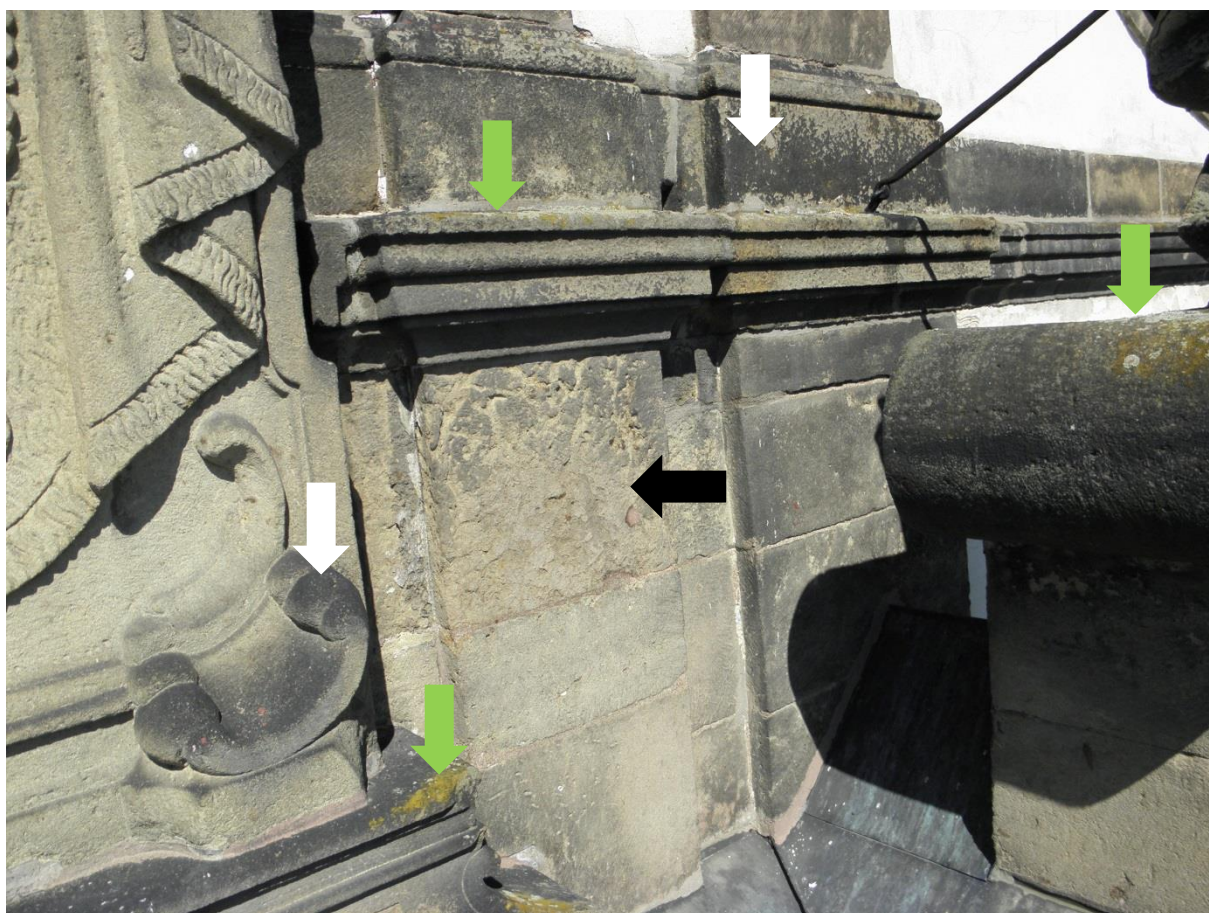
Obr. 2/ Římsa atiky. Oblast vpravo od erbu – tmavé depozity □, mechy a lišejník ■, eroze ■

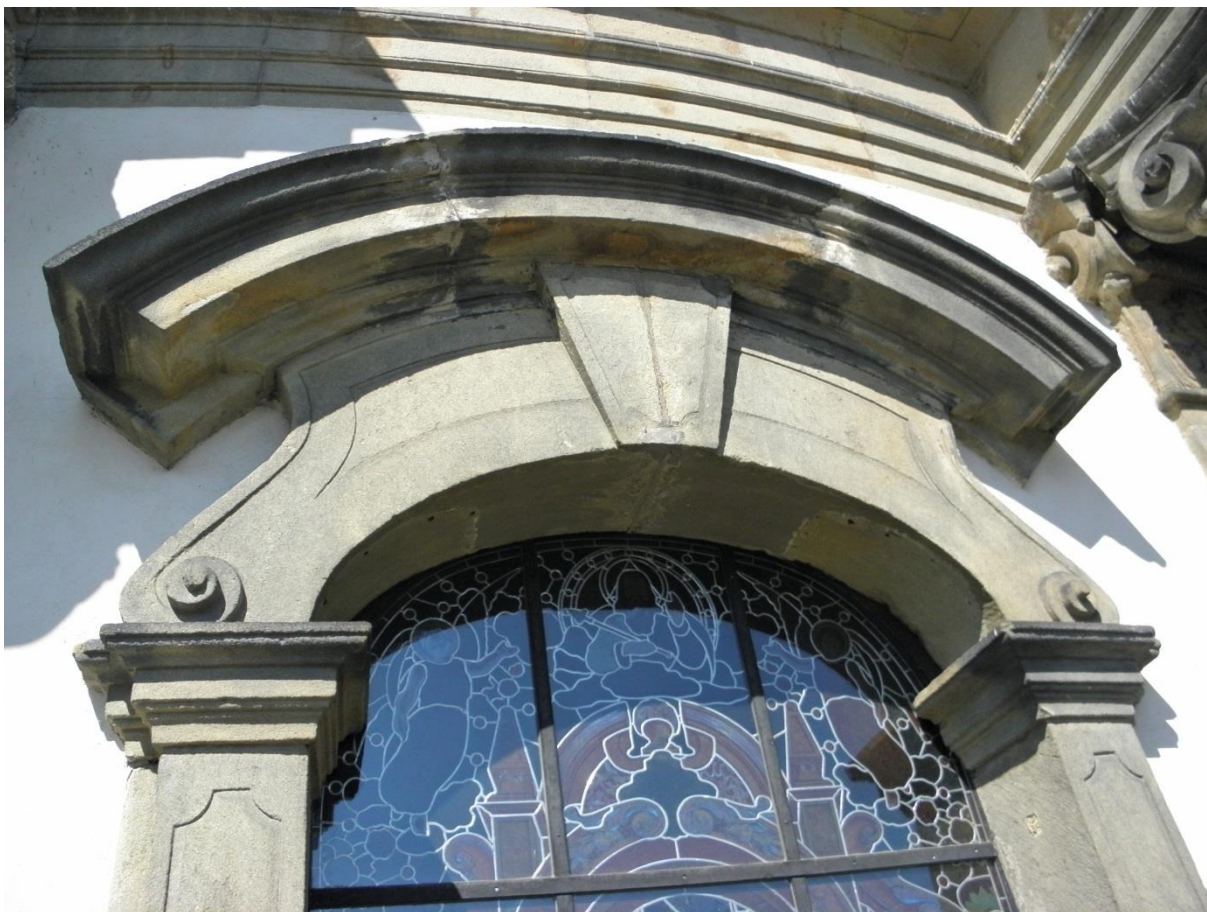
Obr. 3/ Okno průčelí – horní část. Lokálně krusty s mírnou erozí.

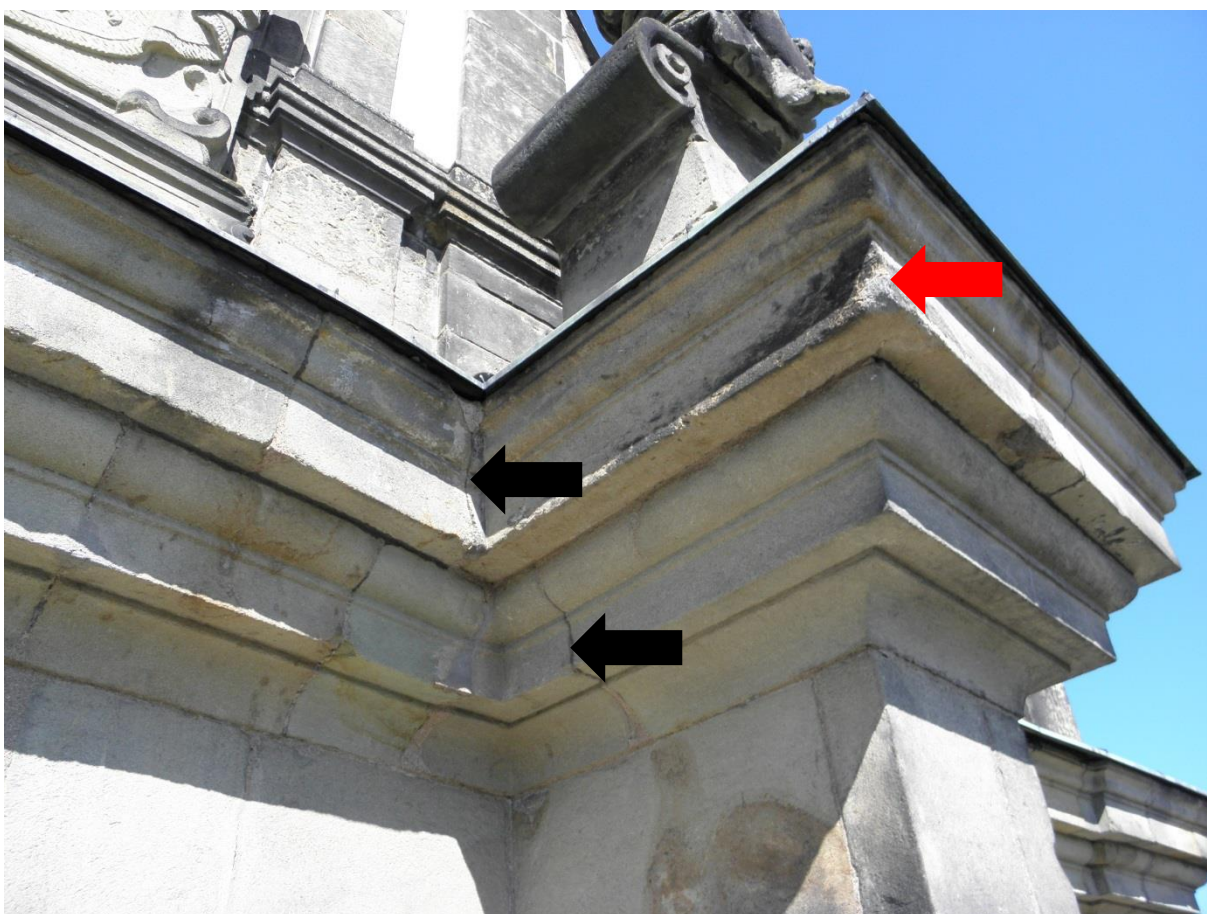
Obr. 4/ Korunní římsa nad sloupem vpravo – detail. Mechanická poškození ■, uvolněné spáry ■

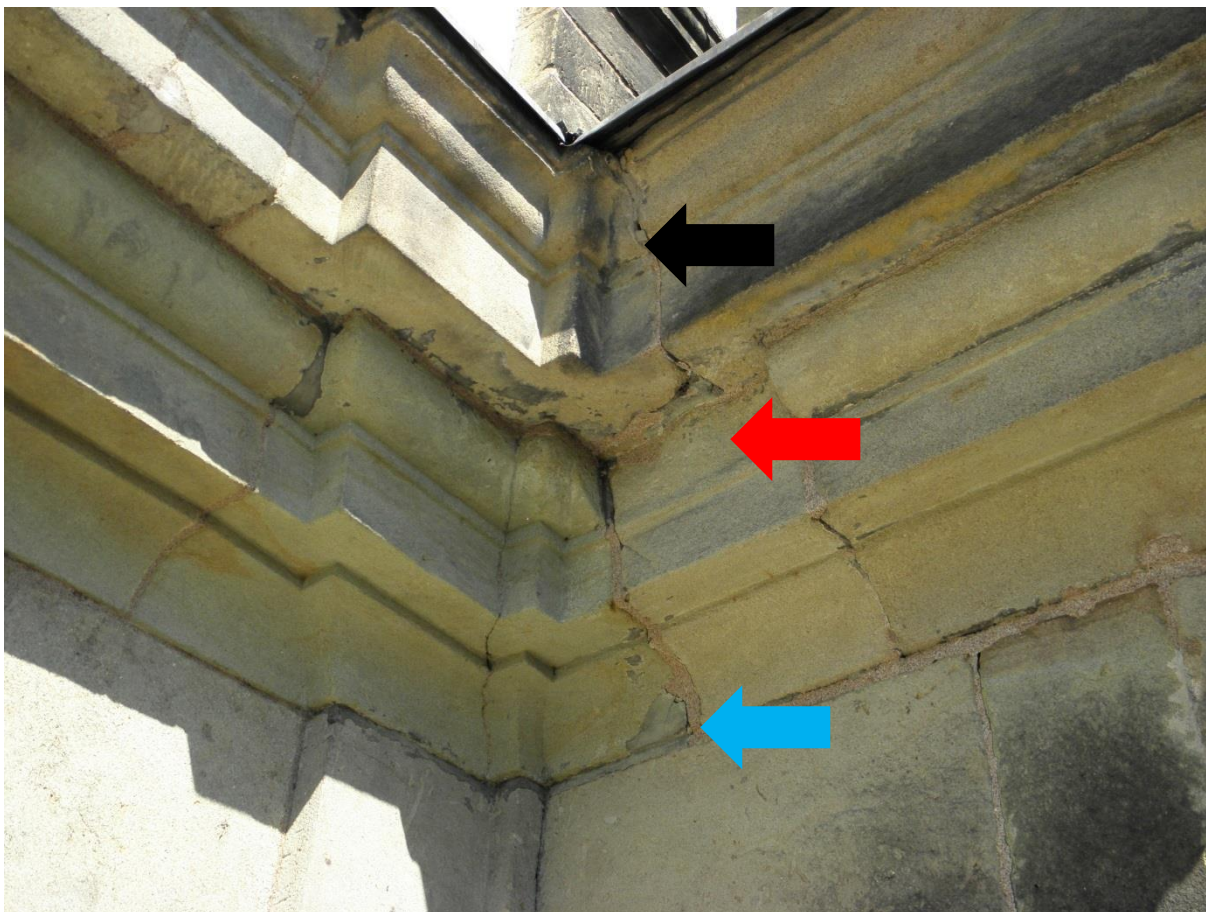
Obr. 5/ Korunní římsa nad sloupem vlevo – detail. Mechanická poškození ■, uvolněné spáry ■, patrné dvě etapy oprav ■

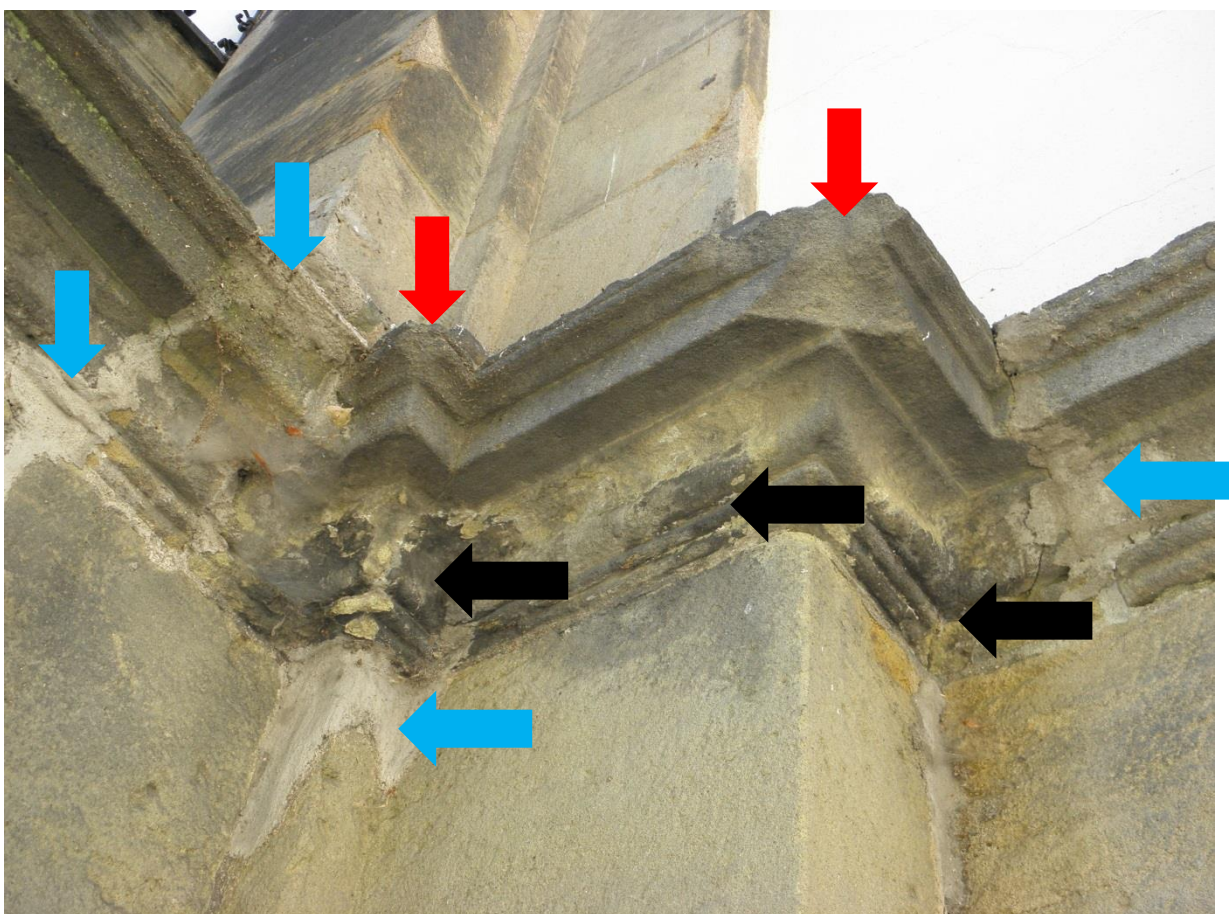
Obr. 6/ Římsa soklu vpravo – detail. Mechanická poškození ■, krusty s erozí ■, vadné vysprávkky ■

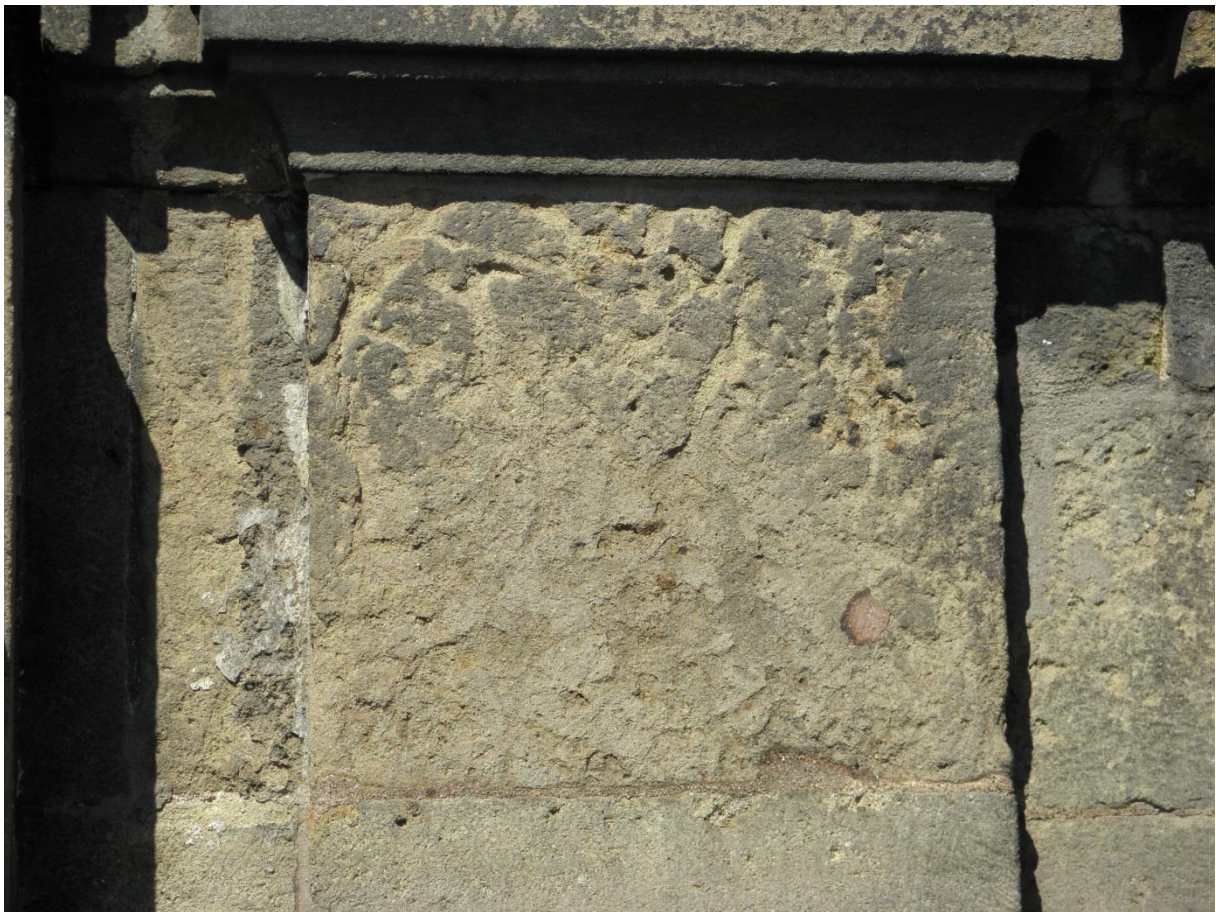
Obr. 7/ Pilastr atiky vpravo od erbu – detail. Eroze povrchu.

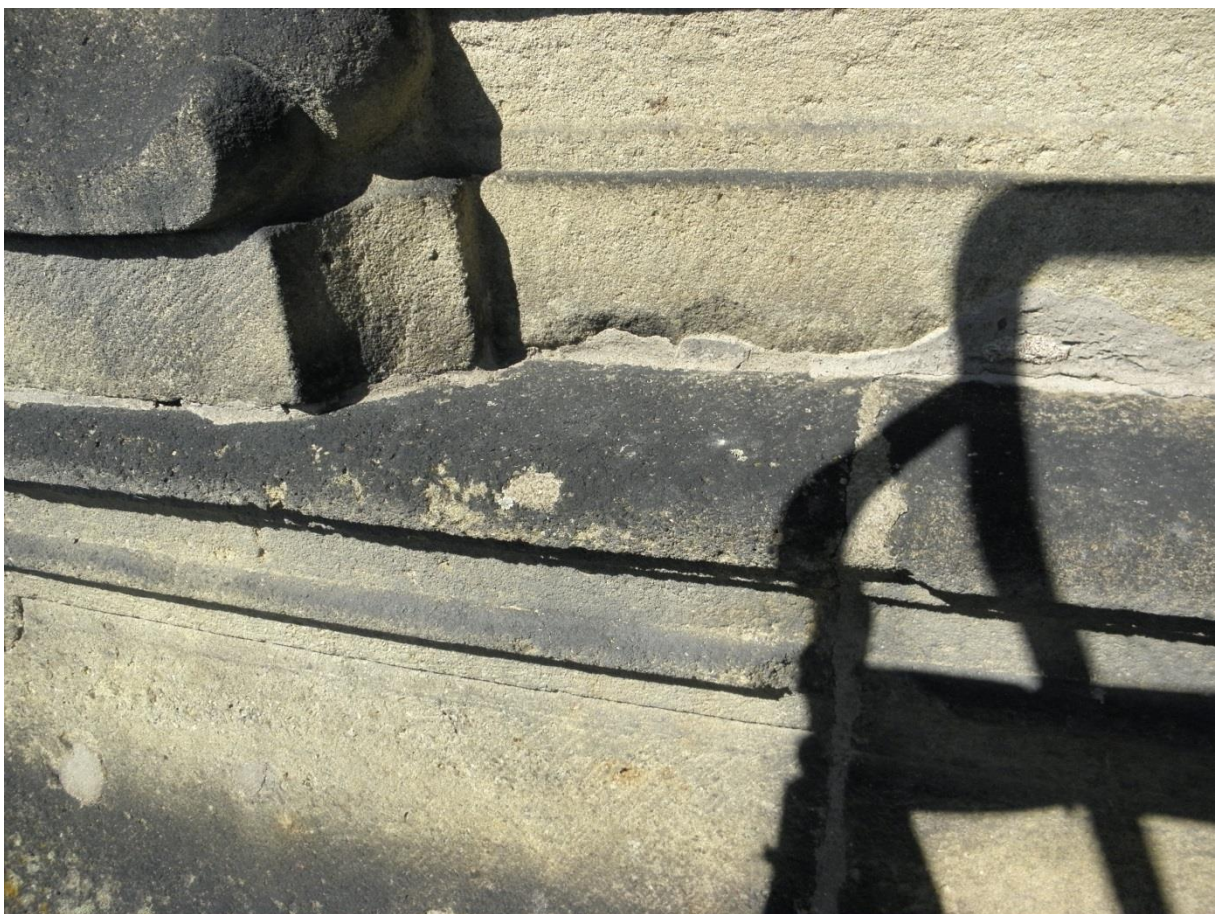
Obr. 8/ Podstavec erbu. Výrazné znečištění tmavými depozity.

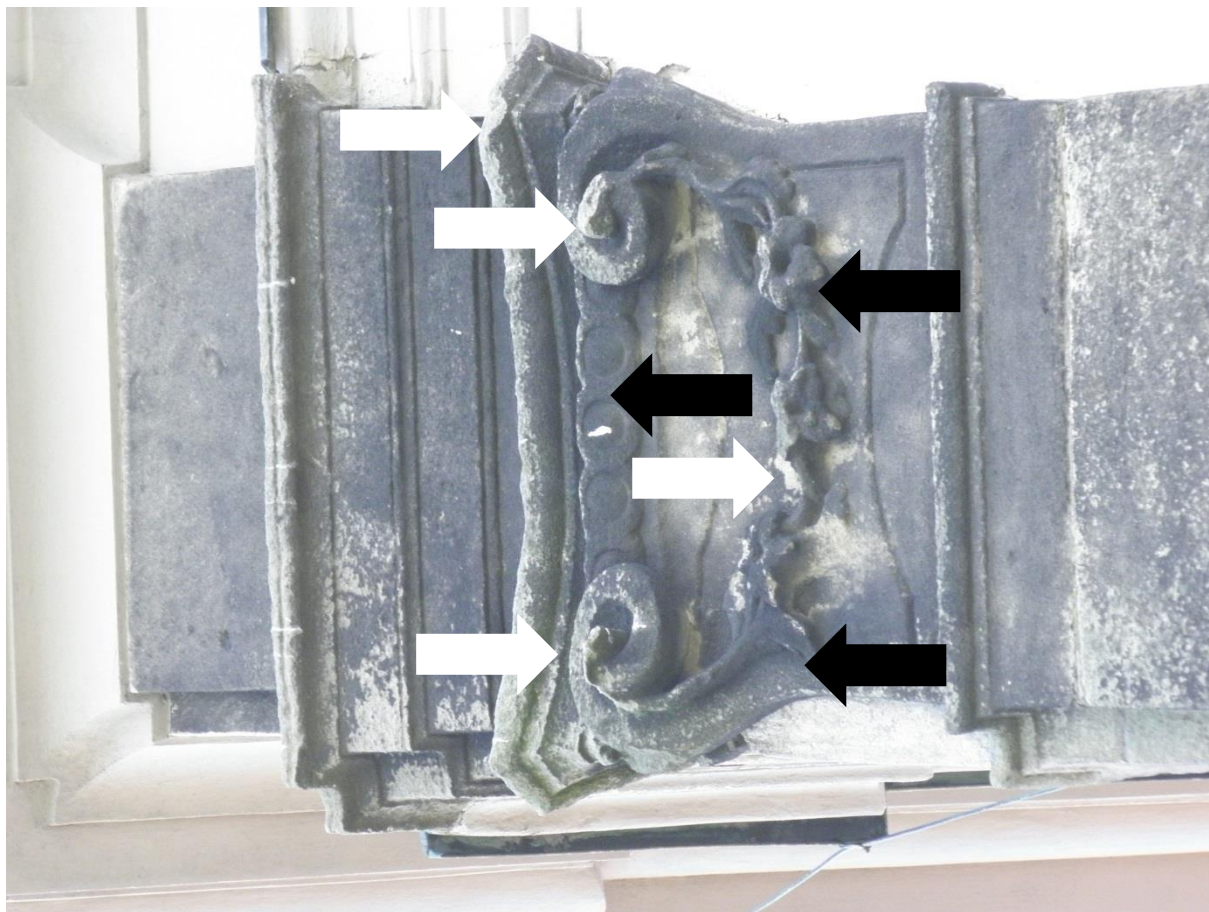
Obr. 9/ Hlavice pilastru věže vlevo (strana sv. Petra). Výrazné znečištění, krusta ■, eroze □

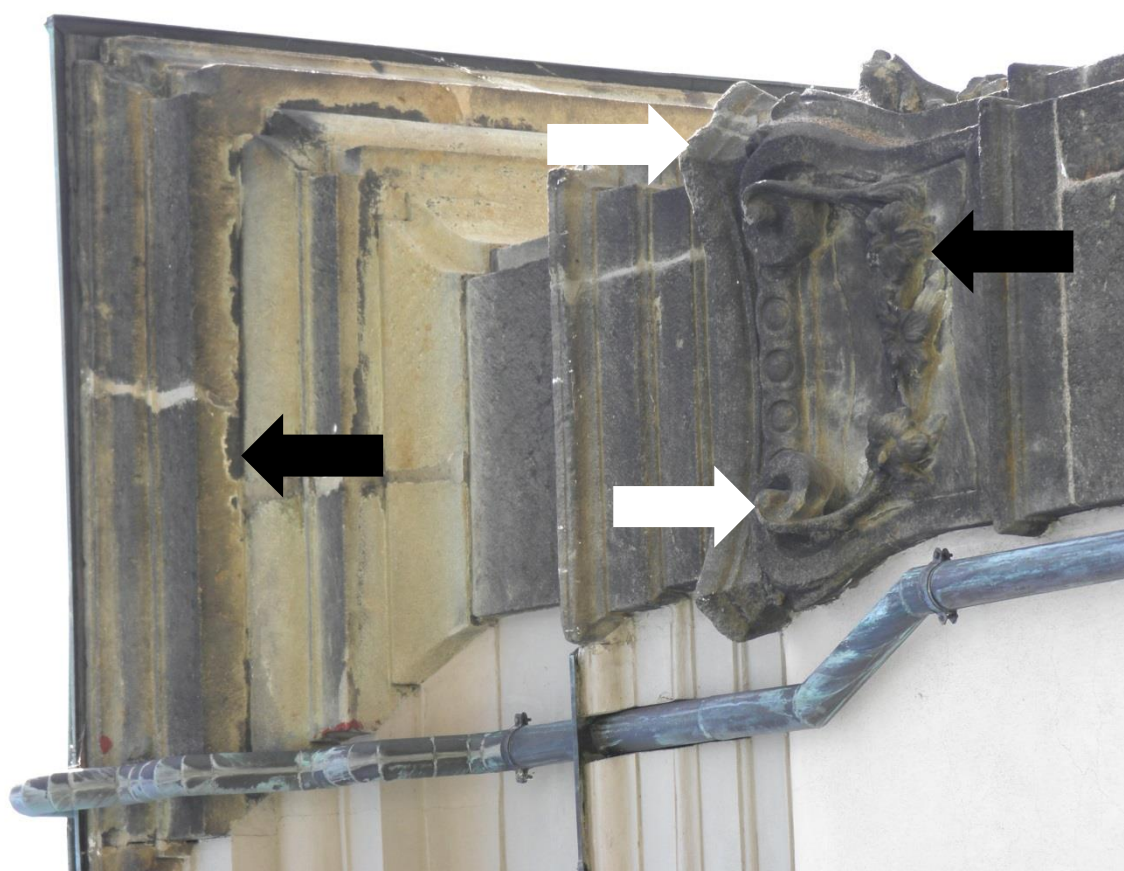
Obr. 10/ Hlavice pilastru věže vpravo (strana sv. Petra). Výrazné znečištění, krusta ■, eroze □

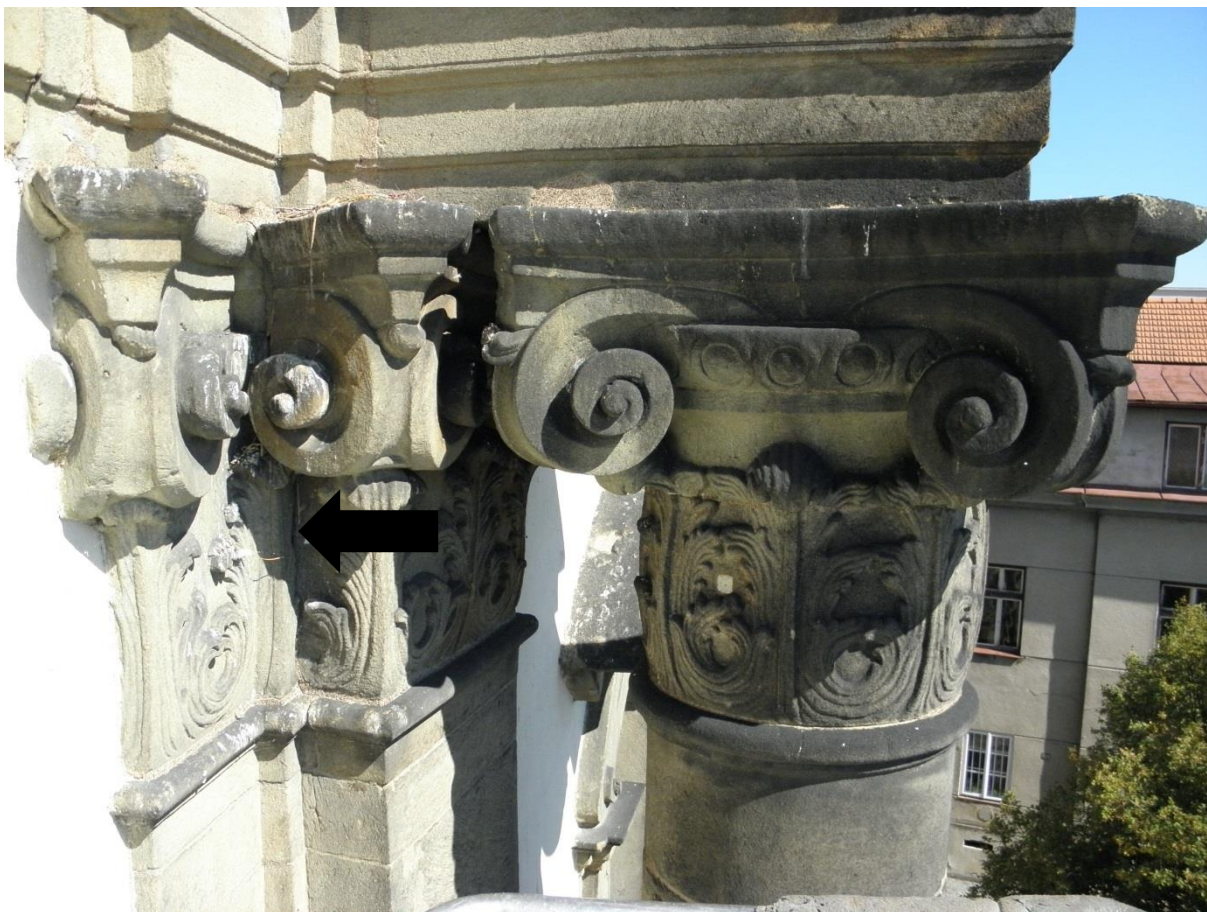
Obr. 11/ Hlavice sloupu a sruženého pilastru vlevo. Znečištěné depozity a holubím trusem, uvolněná spára ■

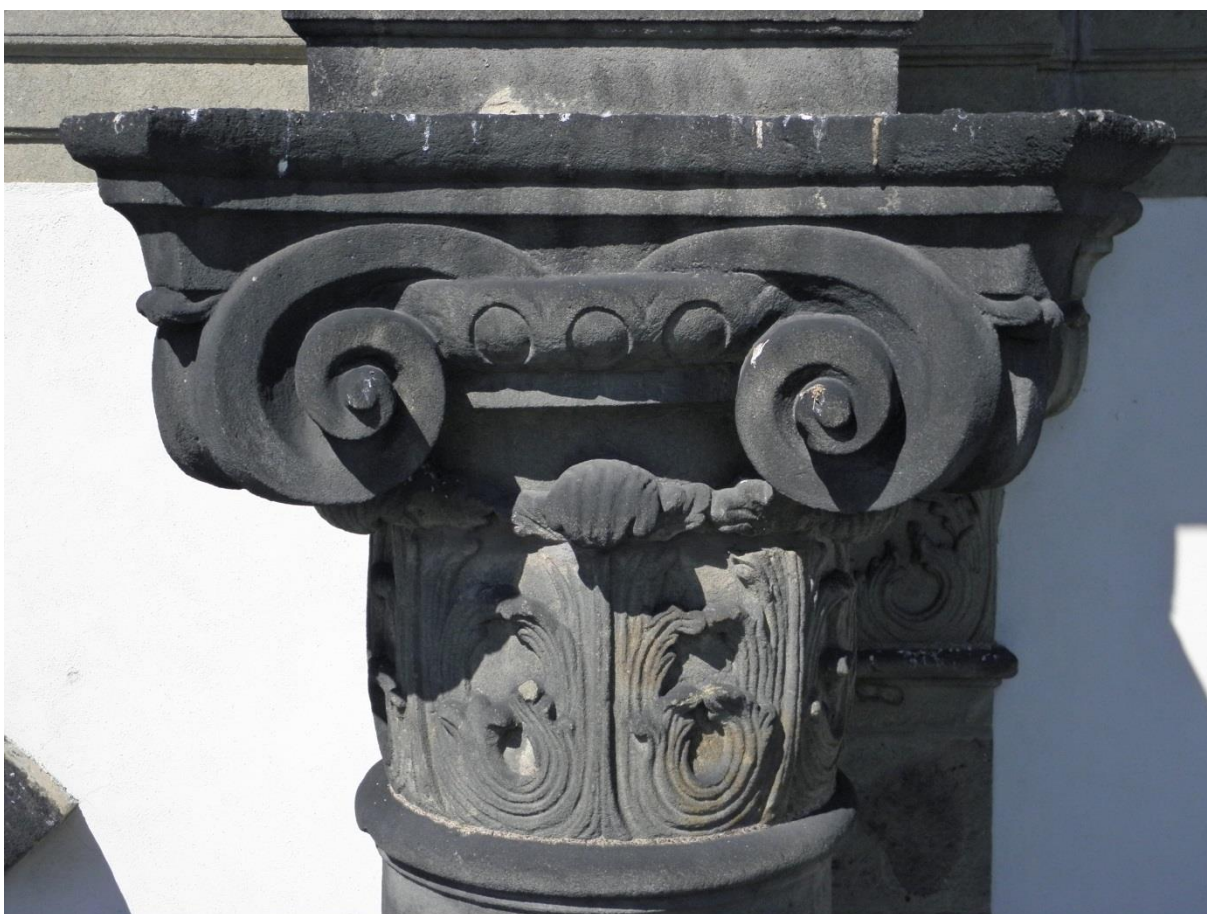
Obr. 12/ Hlavice sloupu vpravo. Znečištěná depozity a holubím trusem.

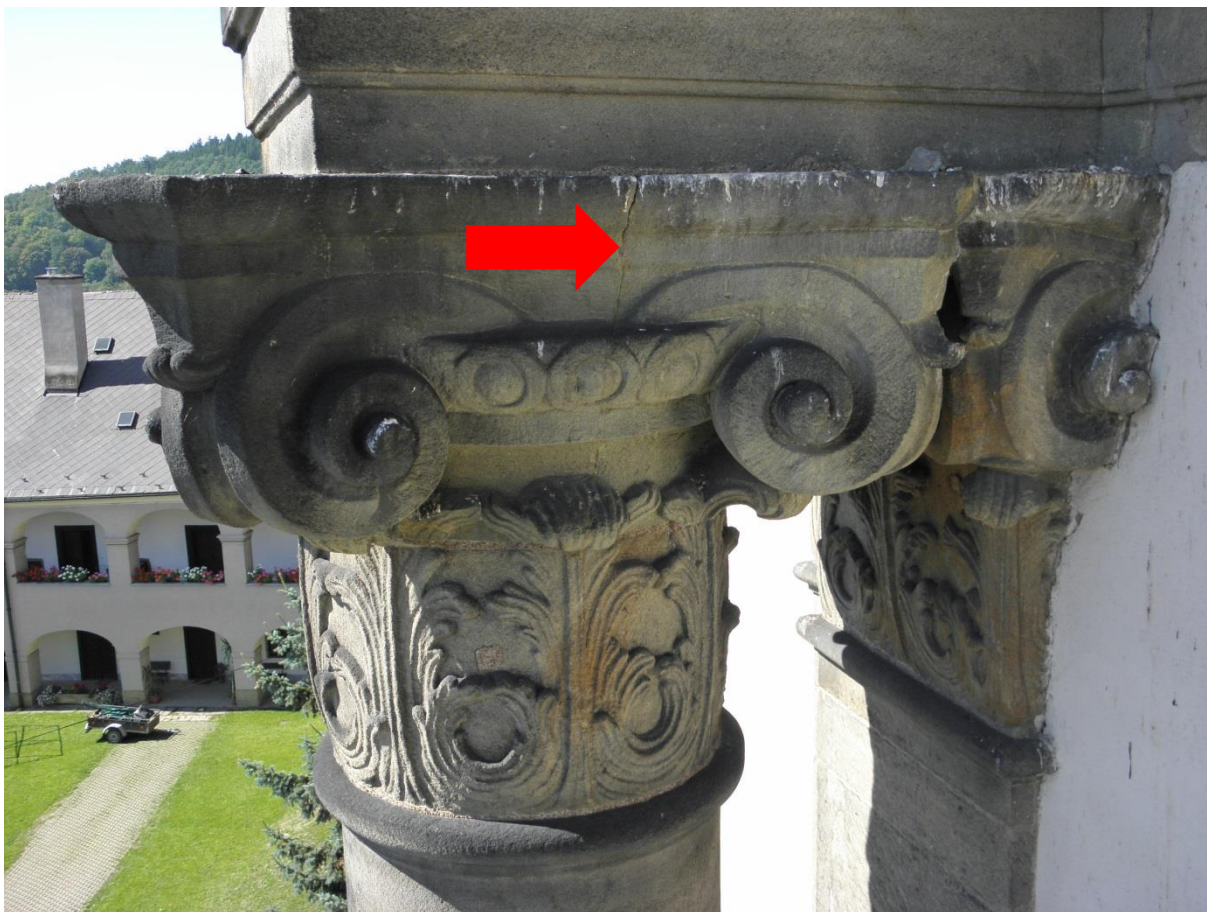
Obr. 13/ Hlavice sloupu vlevo. Výrazná prasklina ■

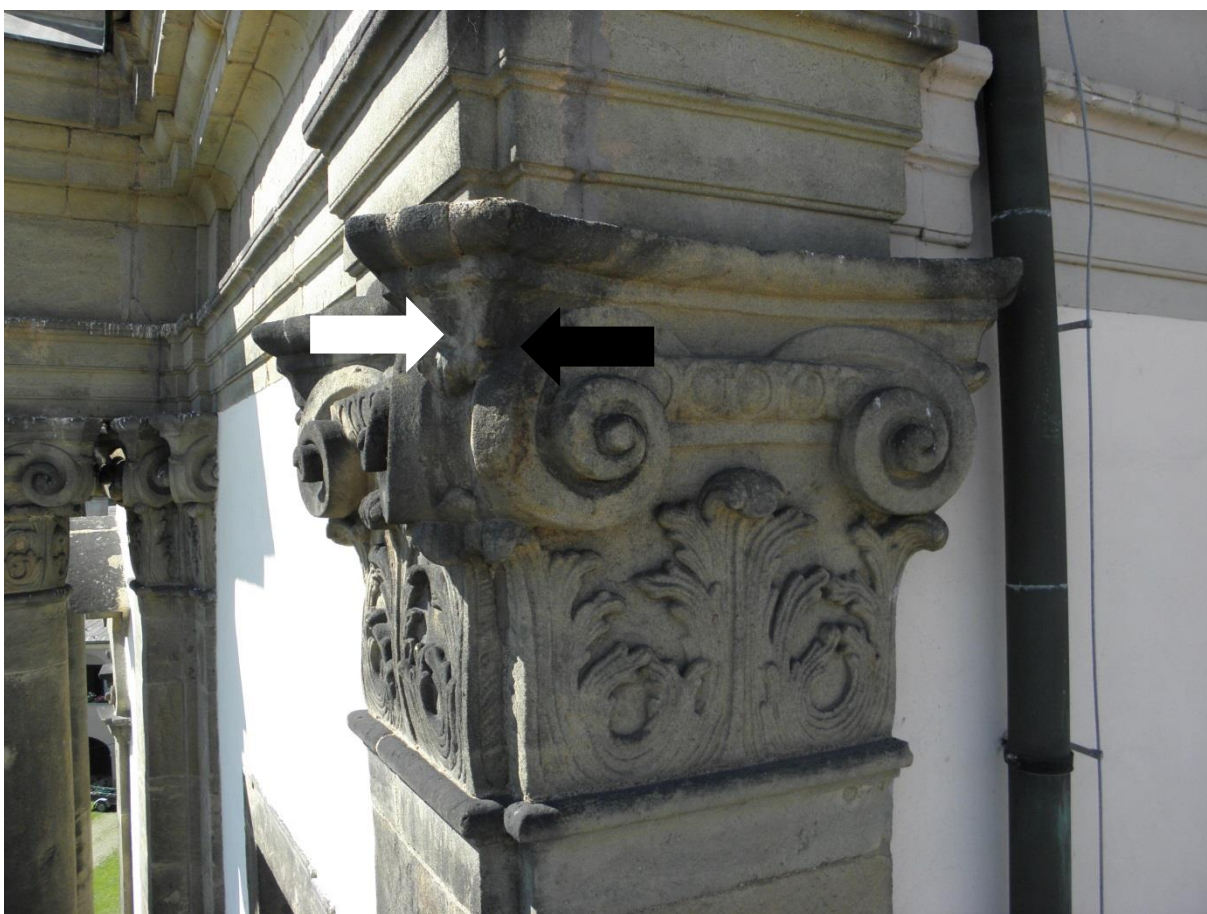
Obr. 14/ Hlavice sdruženého pilastru nároží vpravo. Vadné vysprávky □, krusta ■

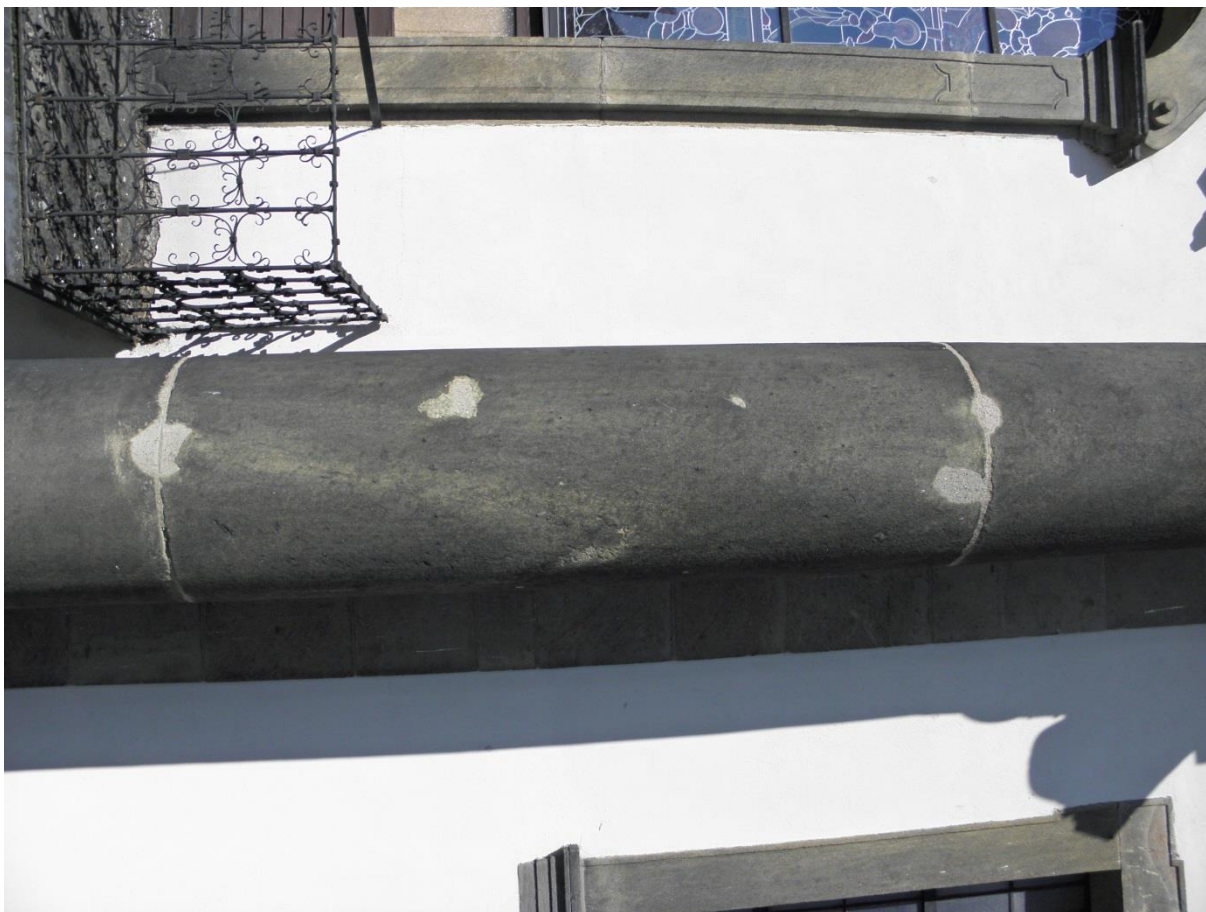
Obr. 15/ Dřík sloupu vpravo – detail. Ulpělé tmavé depozity, nevhodné vysprávkky.

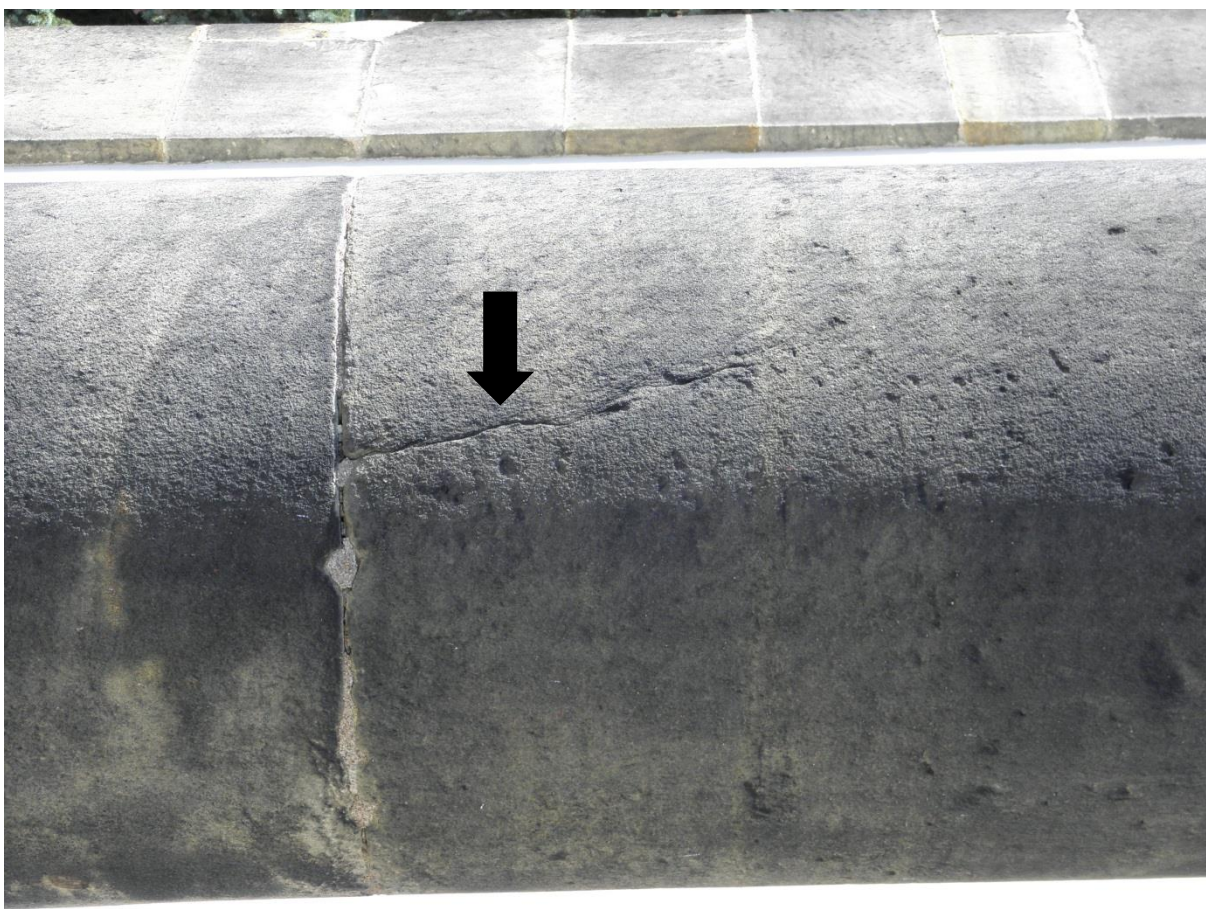
Obr. 16/ Dřík sloupu vlevo – detail. Porucha homogenity horniny – nespojené sedimentační vrstvy ■, uvolněná spára.

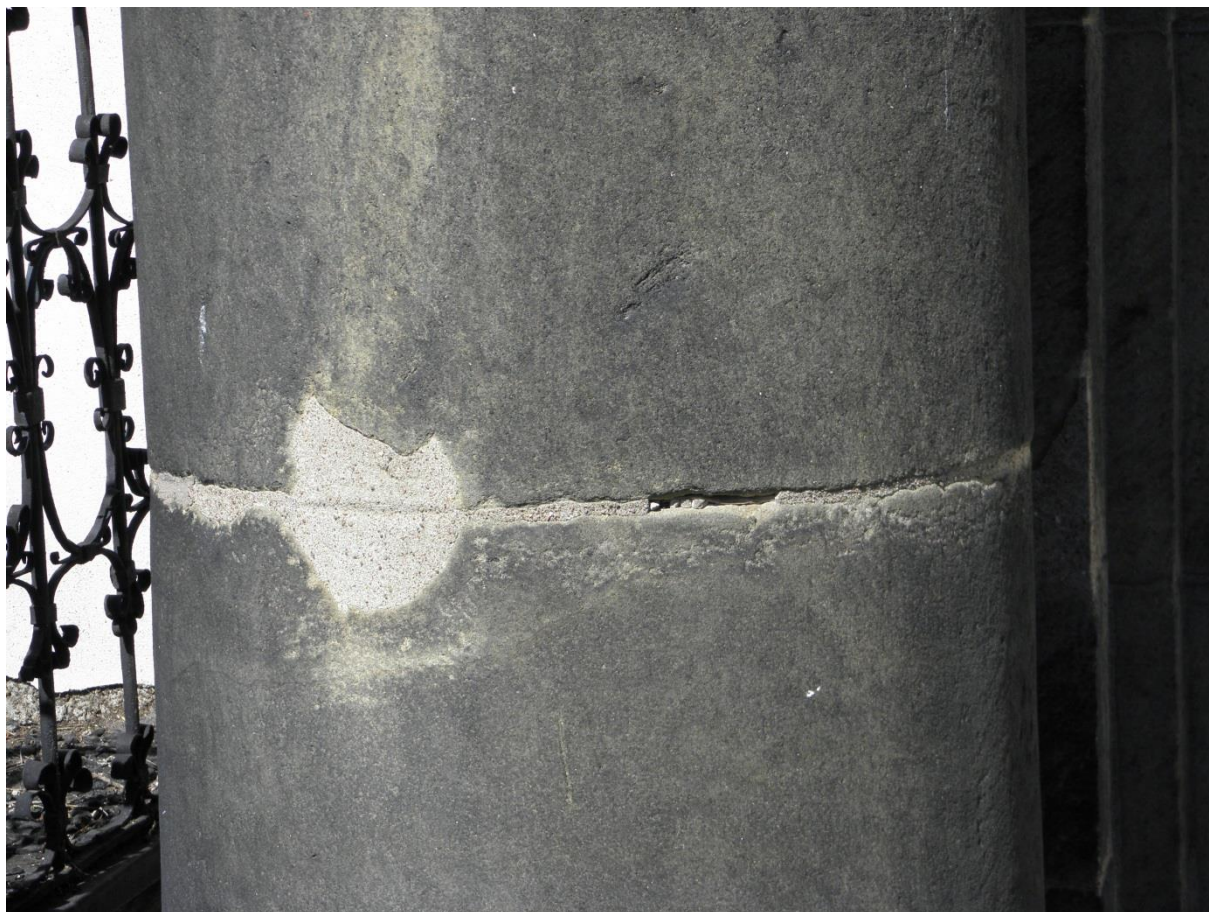
Obr. 17/ Dřík sloupu vpravo – detail. Nevhodná výplň, uvolněná spára.

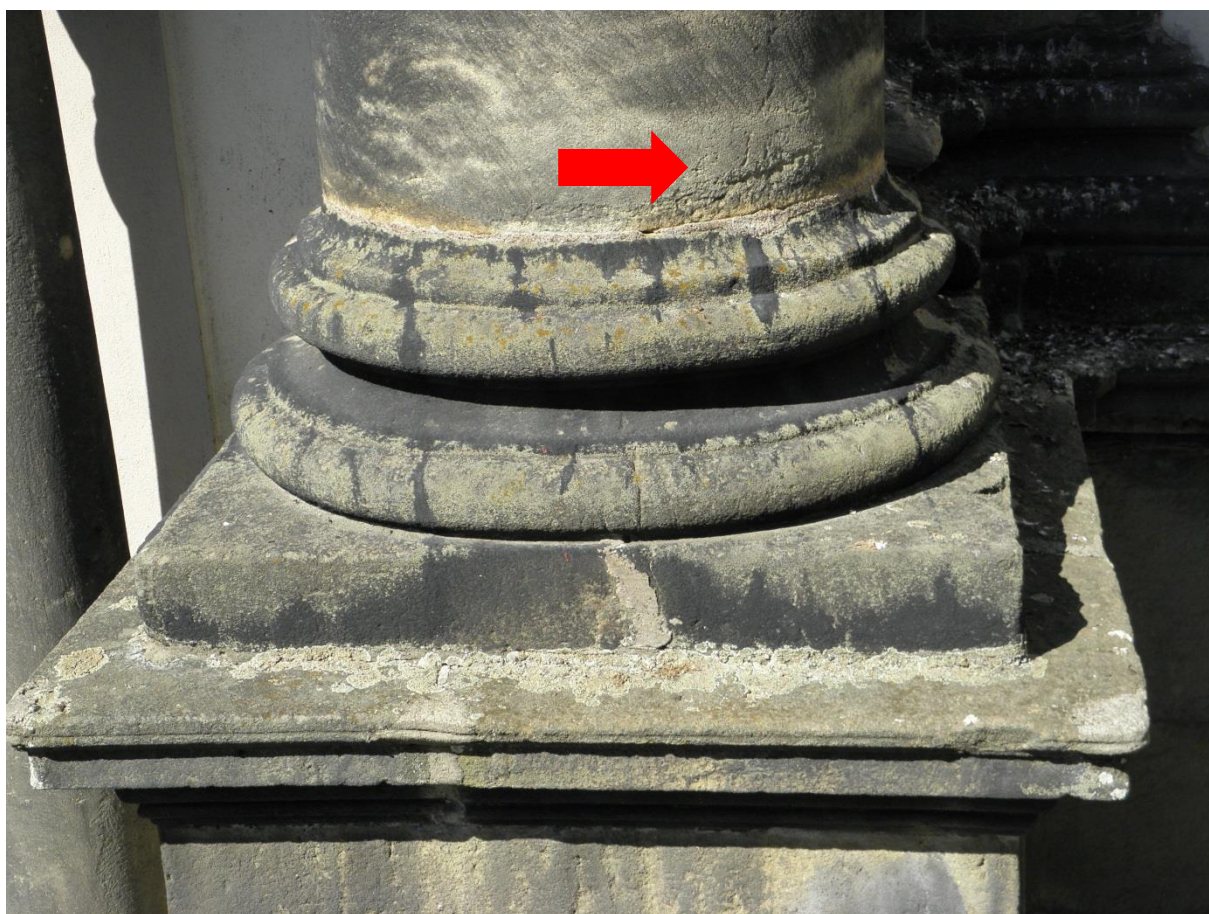
Obr. 18/ Patka sloupu vpravo. Tmavé depozity, biologický porost, eroze, hloubková koroze ■

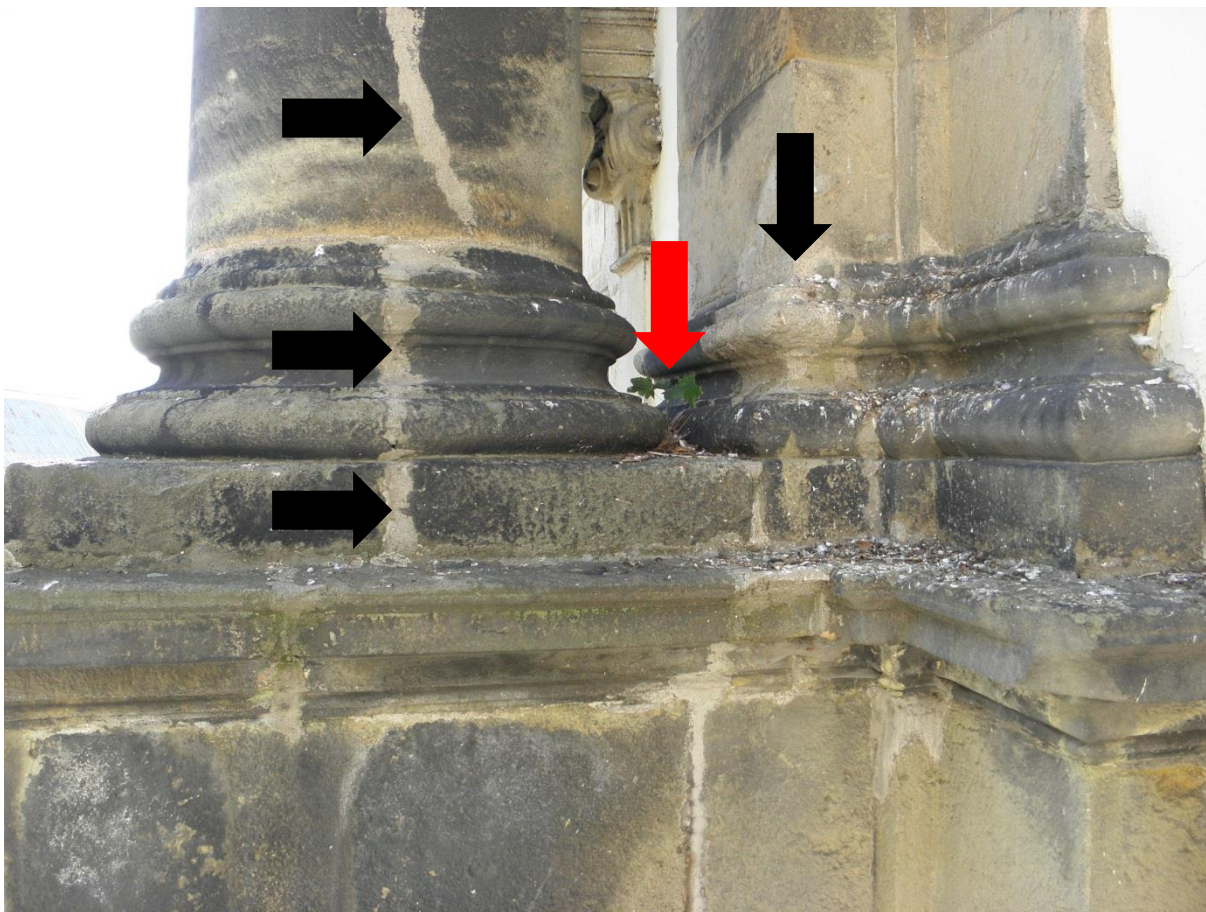
Obr. 19/ Oblast patek sloupu a pilastru vpravo. Tmavé depozity, holubí trus, eroze, vadné vysprávky ■, vyšší rostliny ■

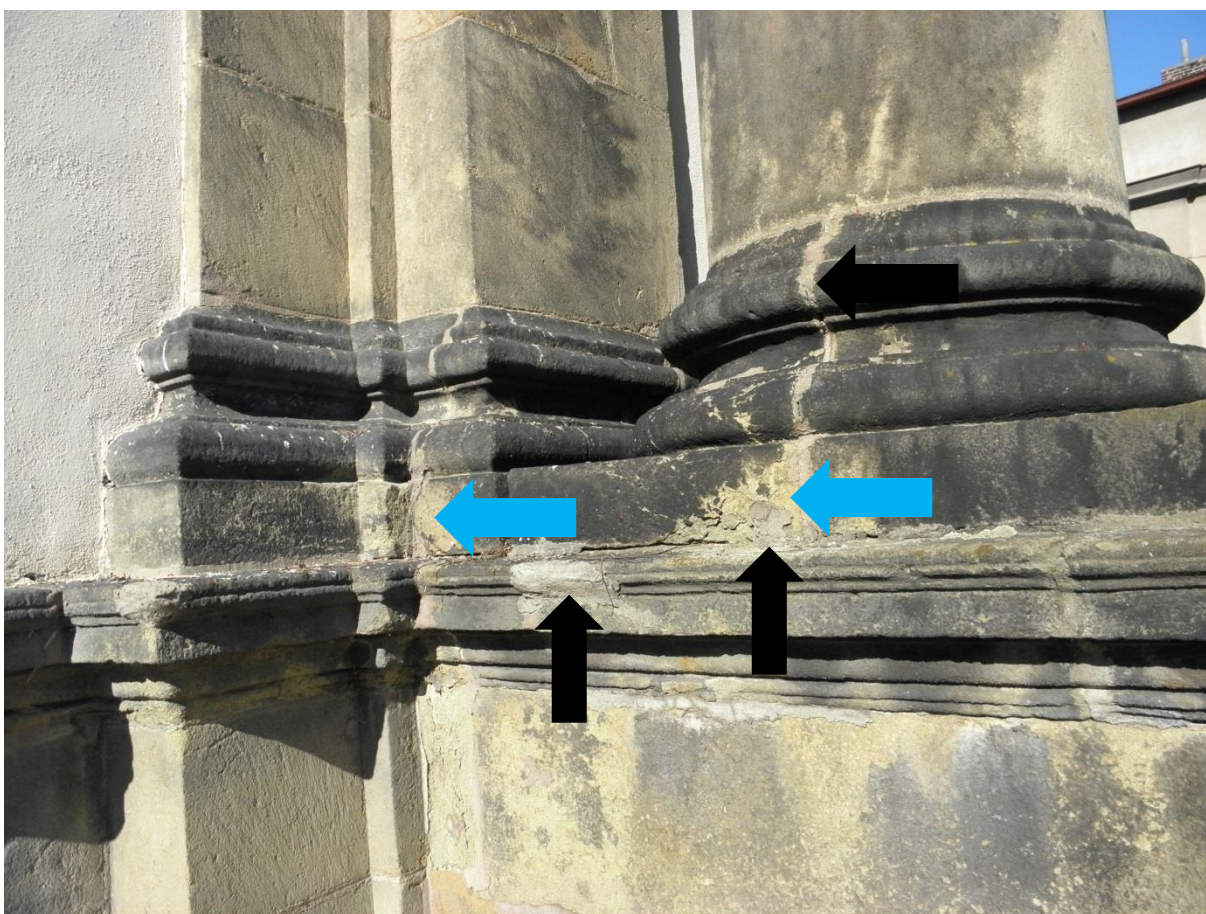
Obr. 20/ Oblast patek sloupu a pilastru vlevo. Tmavé depozity, holubí trus, eroze ■, vadné vysprávky ■
