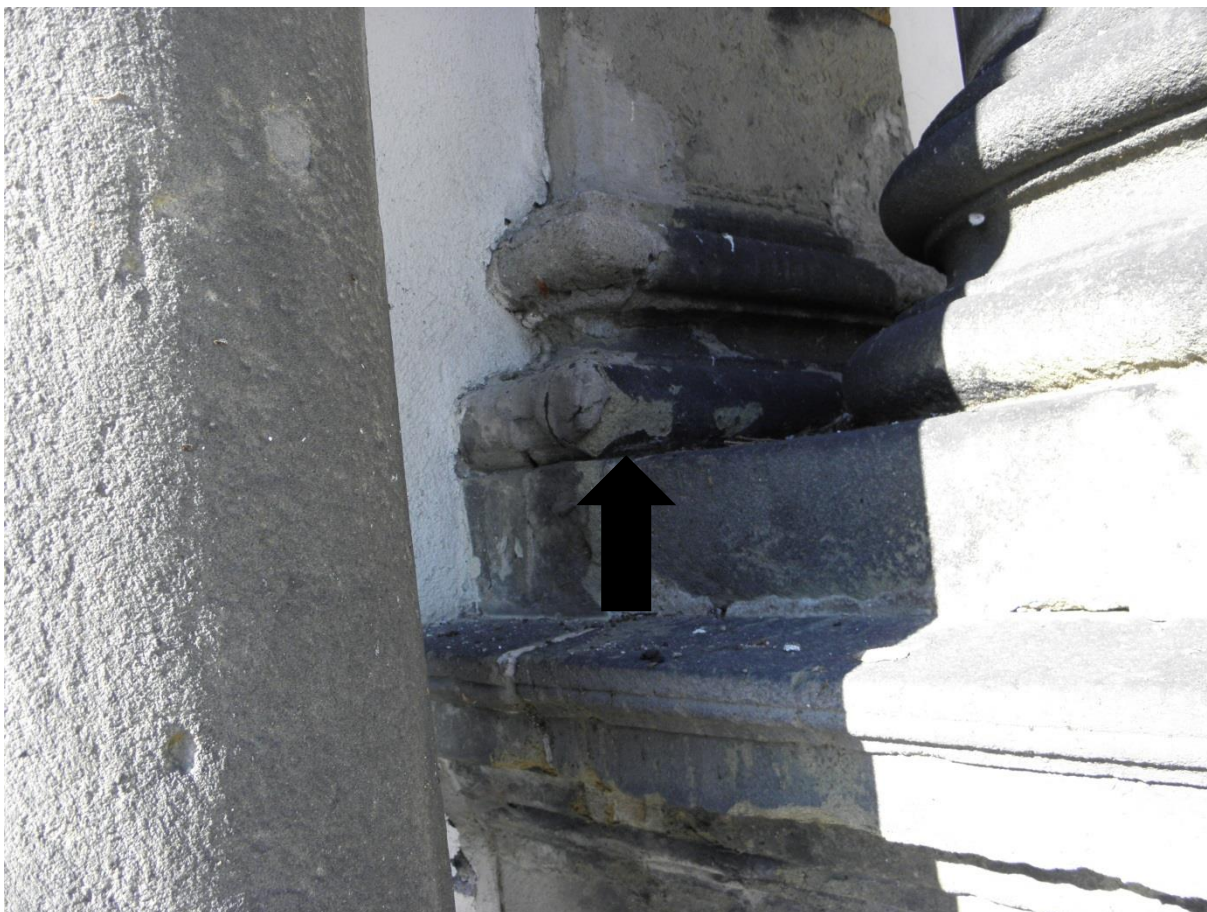
Obr. 21/ Patka pilastru za sloupem vpravo. Degradace povrchu vadnými vysprávkami ■

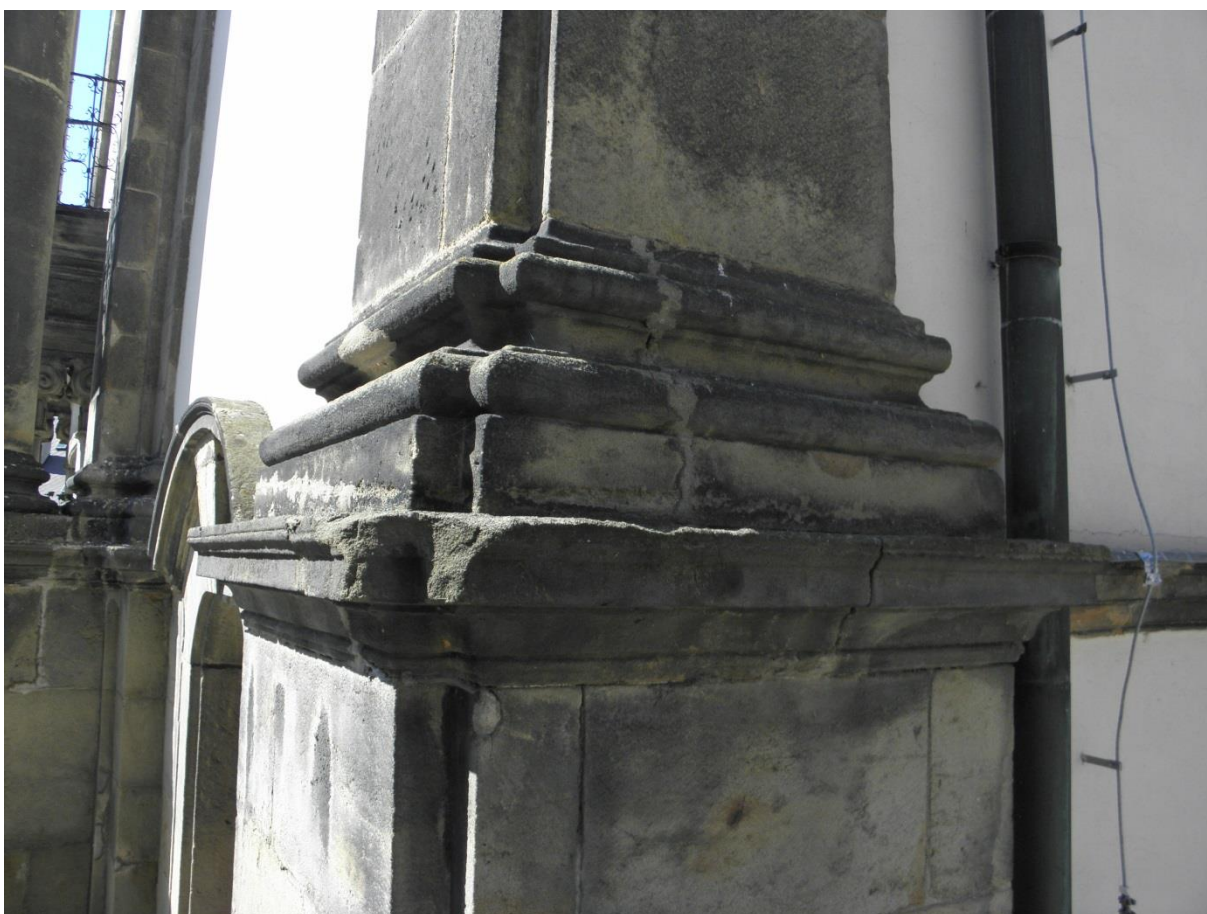
Obr. 22/ Patka sdruženého nárožního pilastru. Defekty, vadné vysprávky, uvolněné spáry.

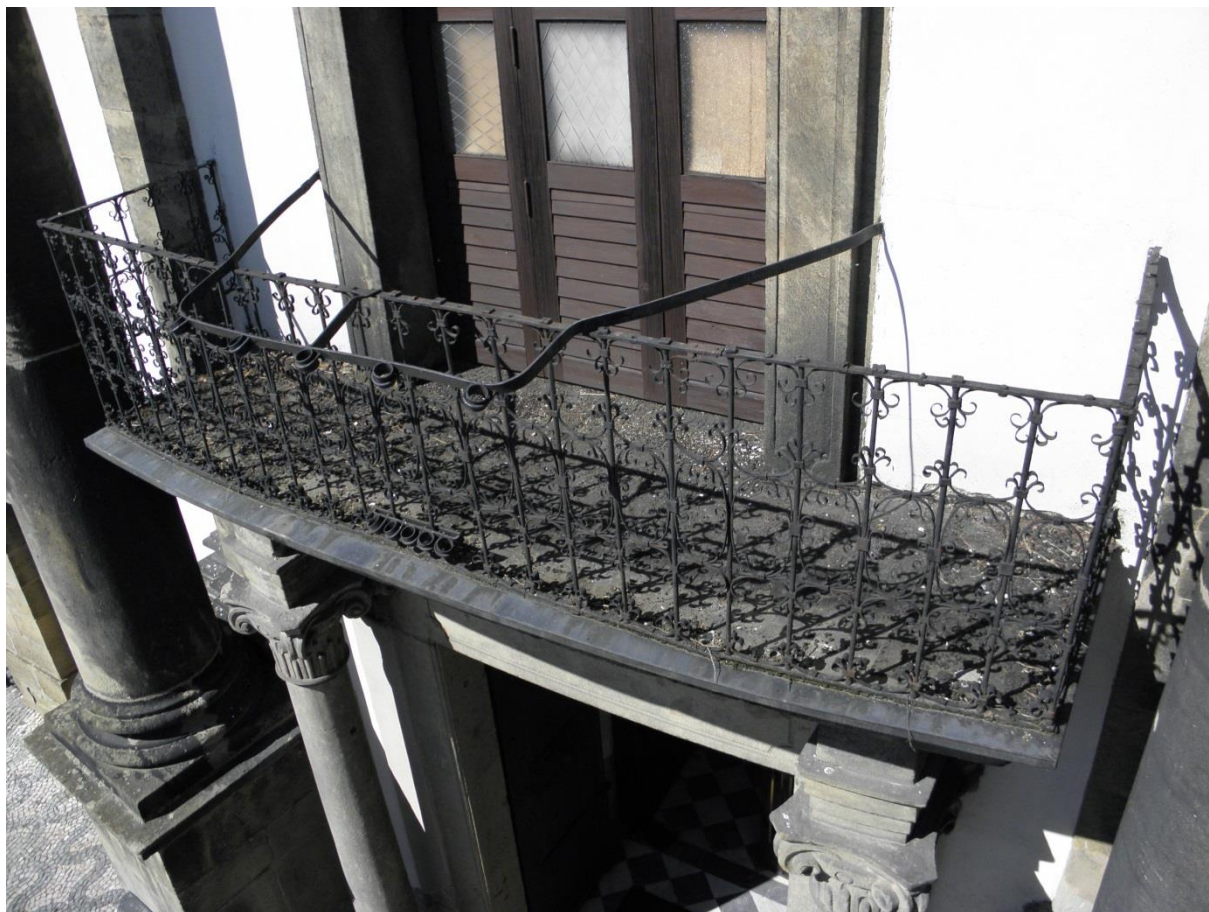
Obr. 23/ Zábradlí balkonu. Degradováno korozí.

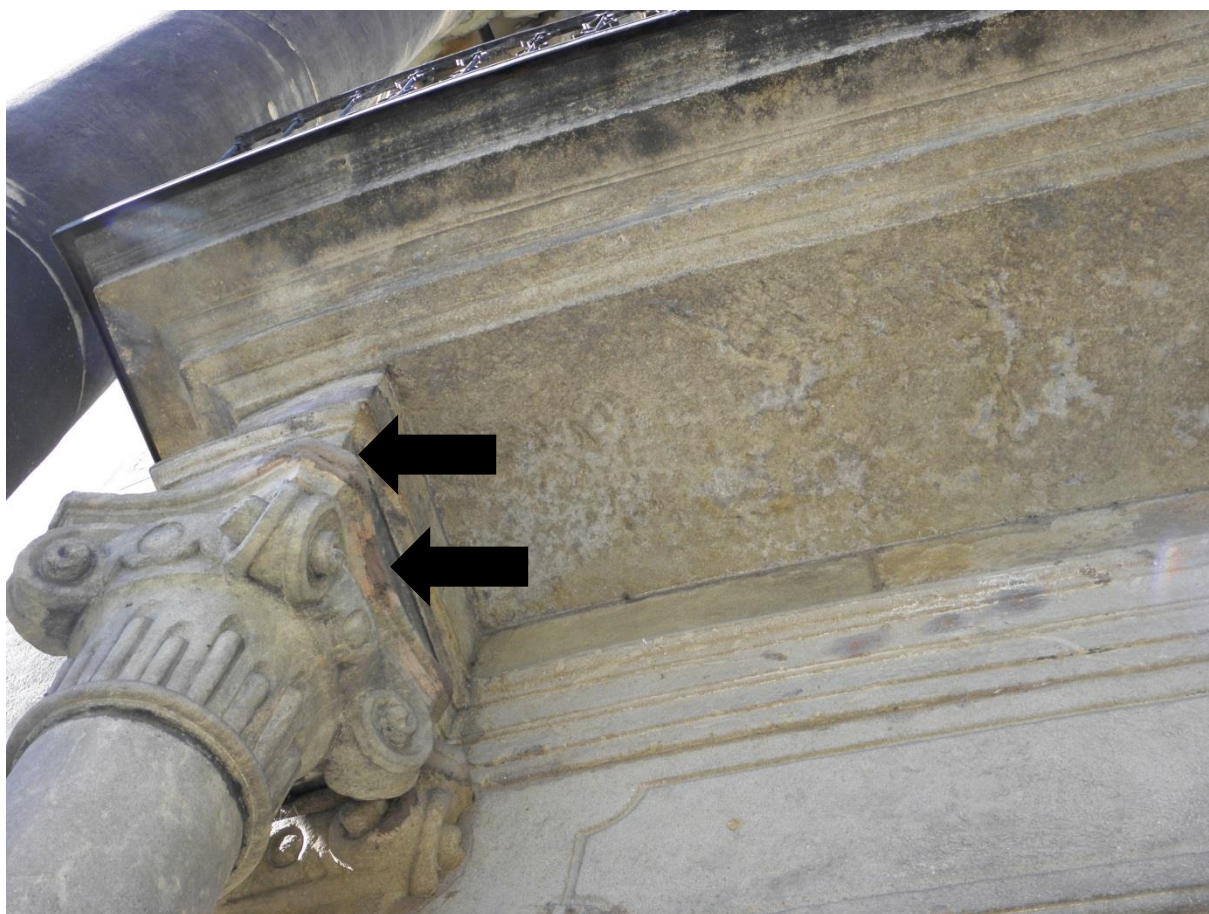
Obr. 24/ Podhled balkonu vlevo s hlavicí sloupku. Vadné vysprávkky ■

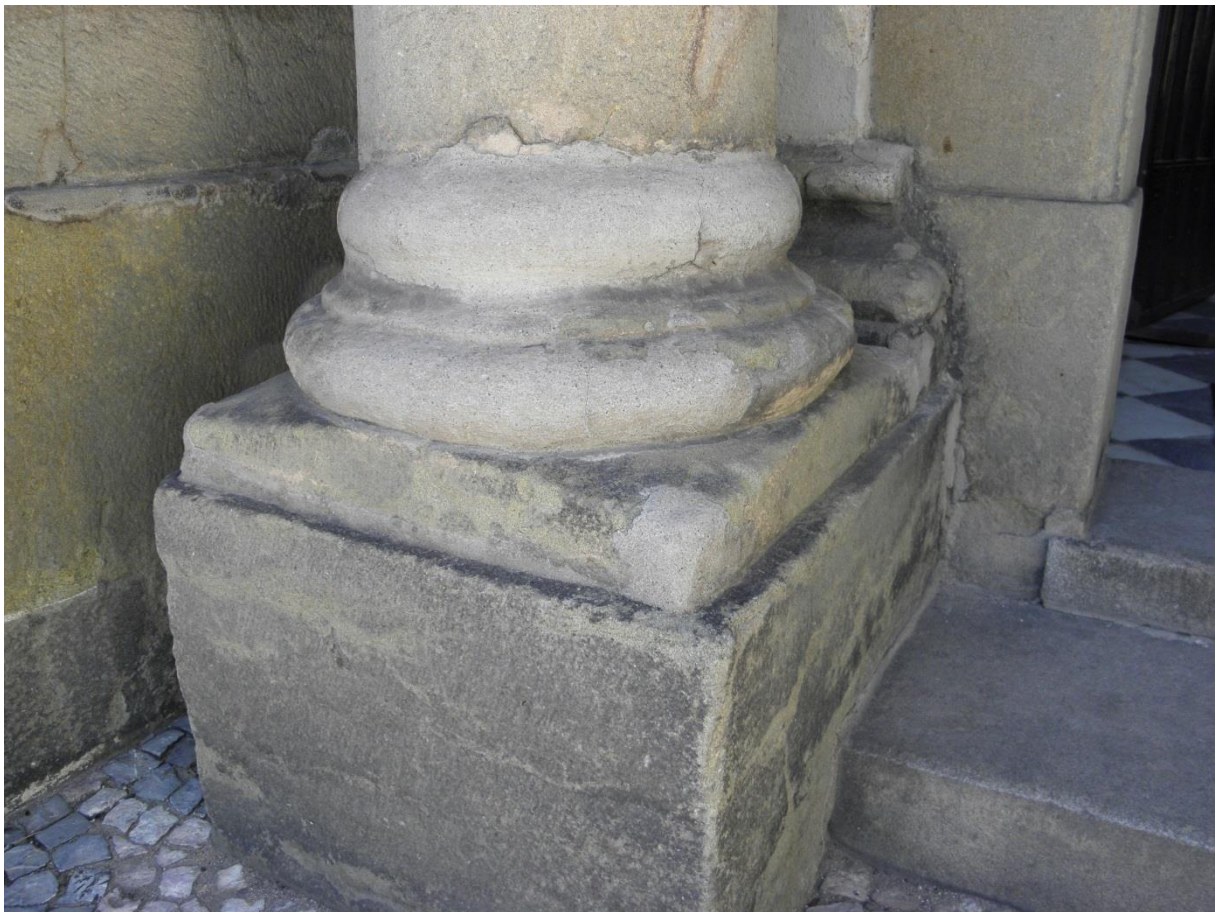
Obr. 25/ Patka sloupku portálu hlavního vchodu vlevo. Rozsáhlé neodborné opravy.

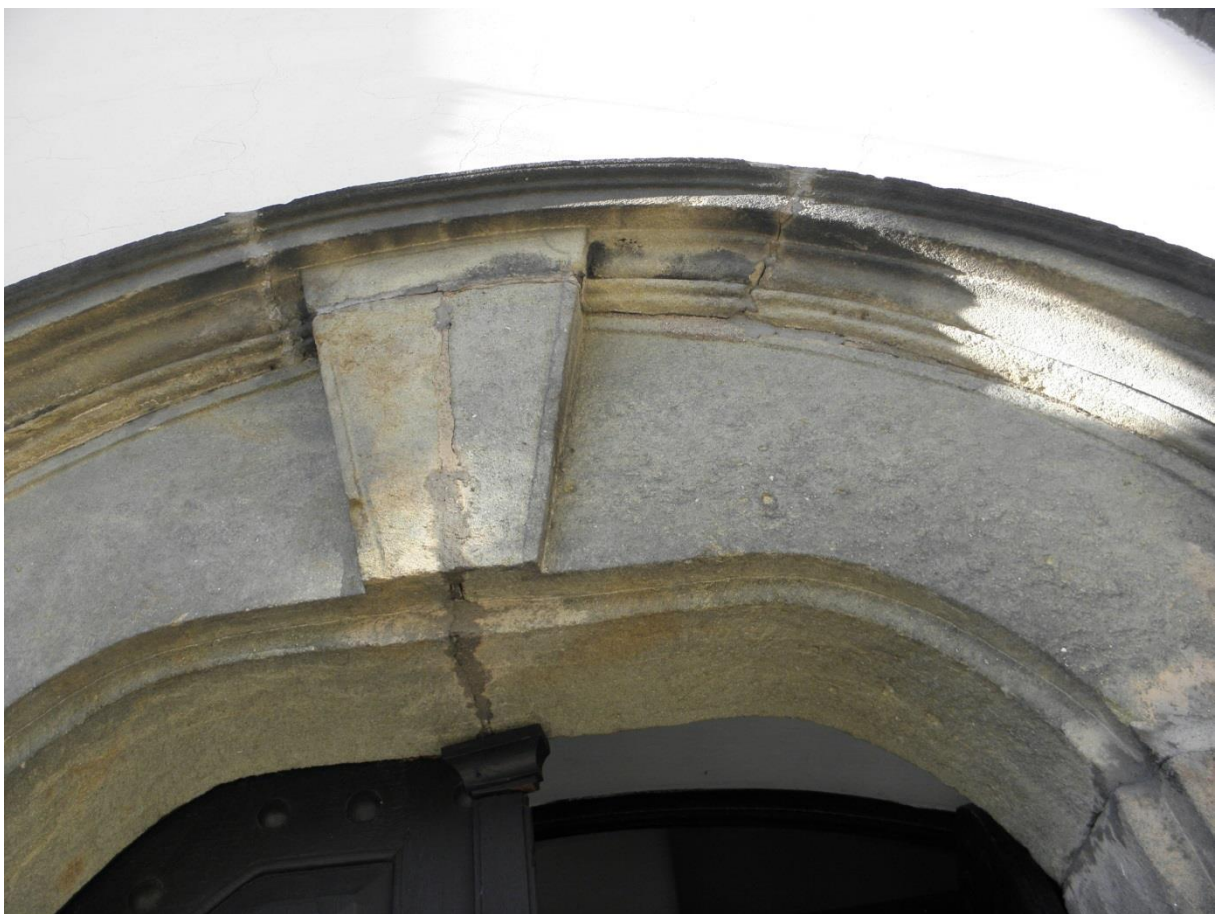
Obr. 26/ Archivolta portálu vedlejšího vchodu vpravo. Mírná eroze, uvolněné spáry

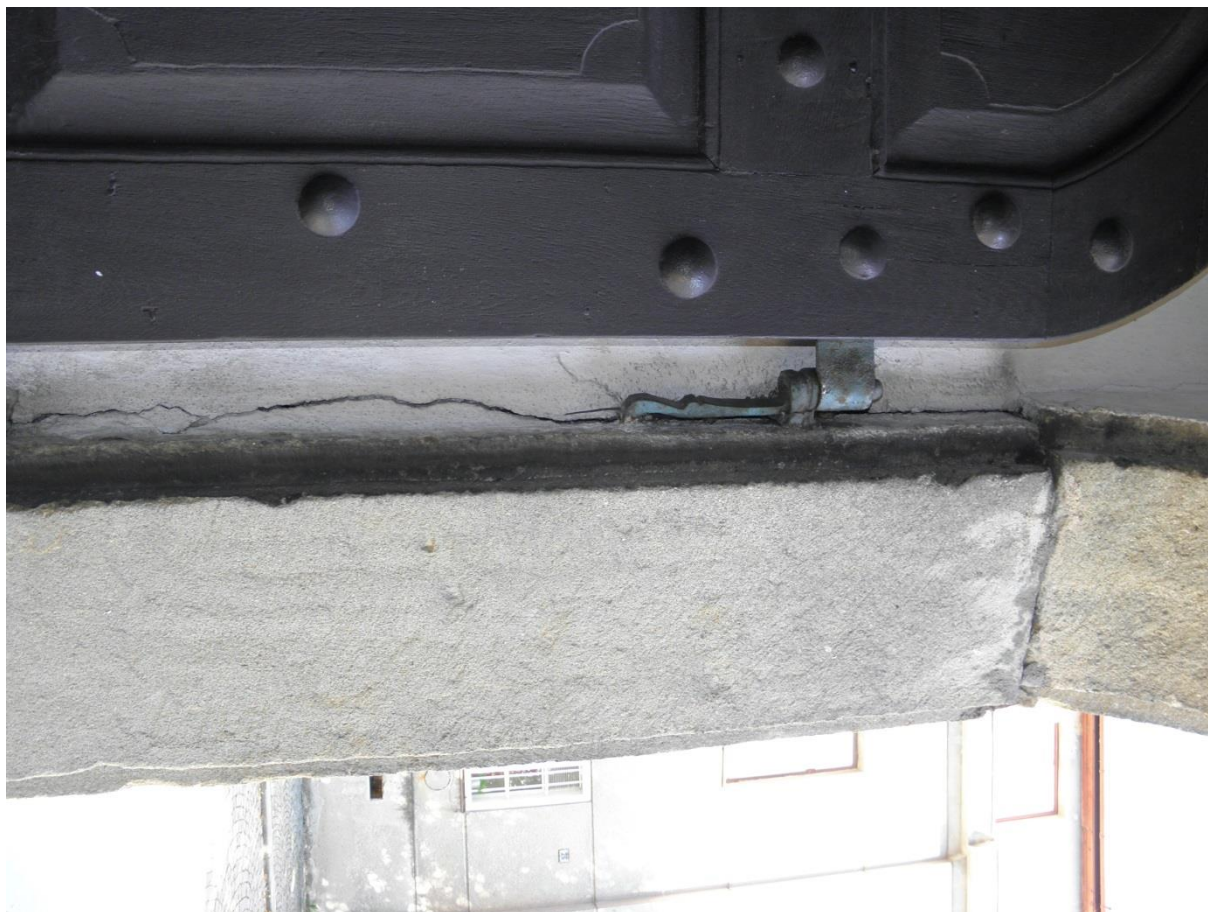
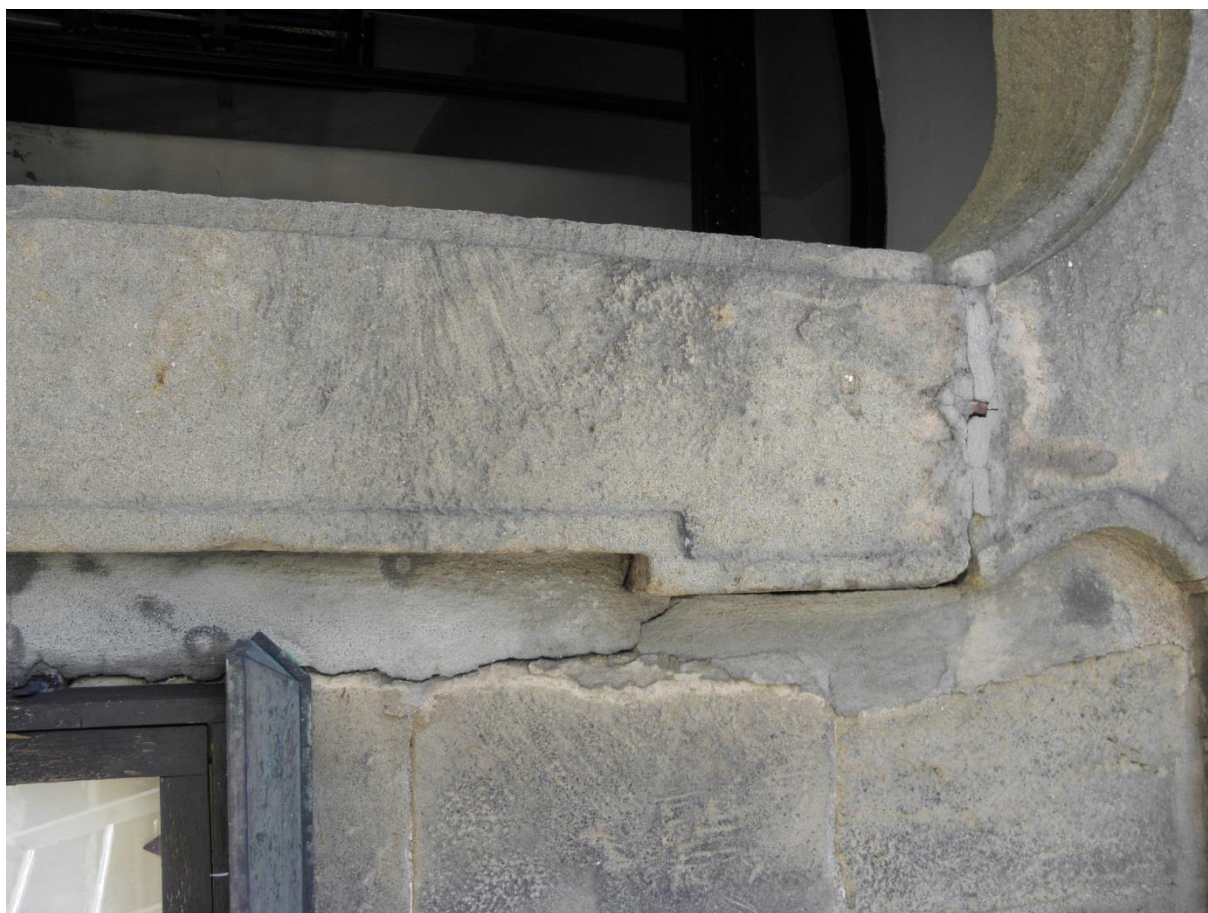
Obr. 27 a 28/ Vertikální stojka portálu vedlejšího vchodu vpravo, kus je uvolněn.

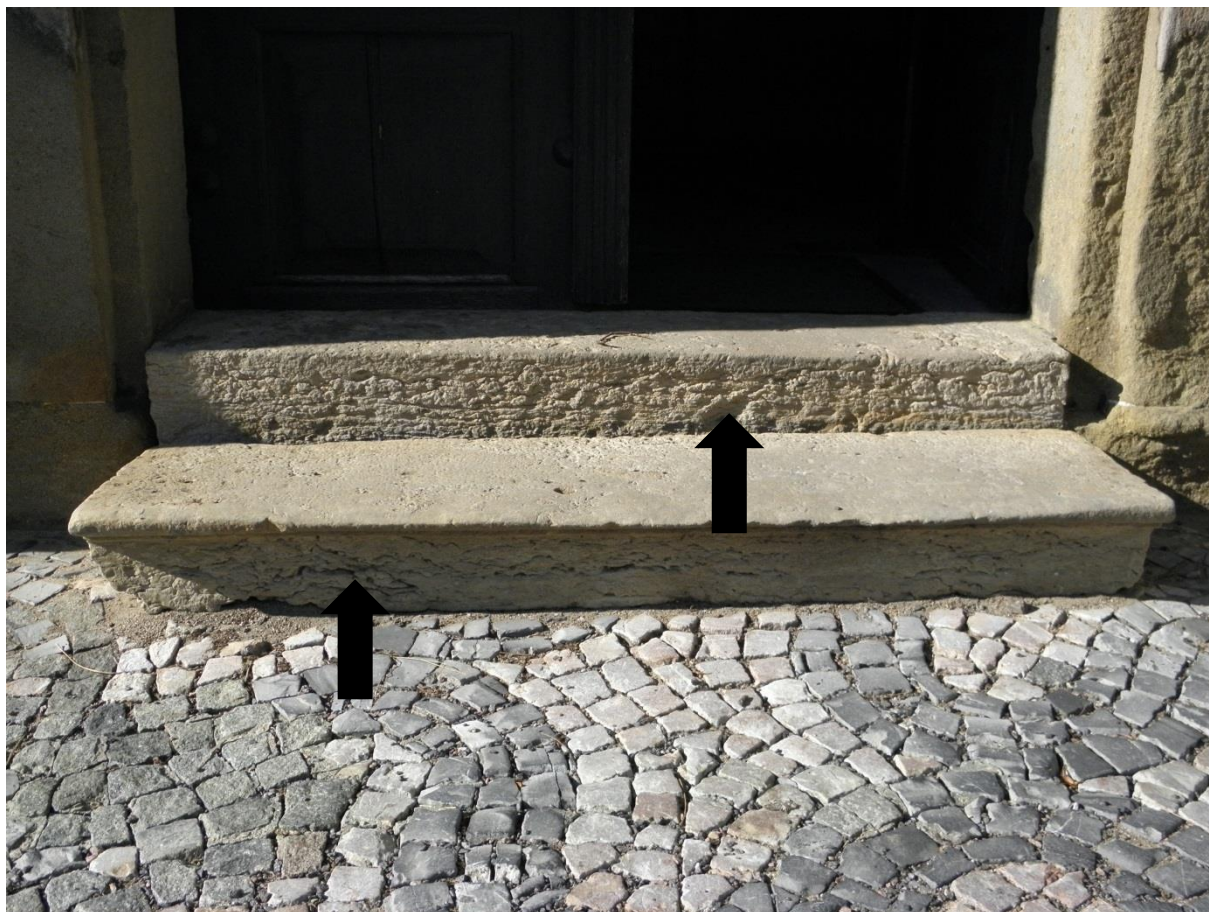
Obr. 29/ Opukové stupně ve vstupu vedlejšího vchodu vlevo. Hornina je hloubkově erodována

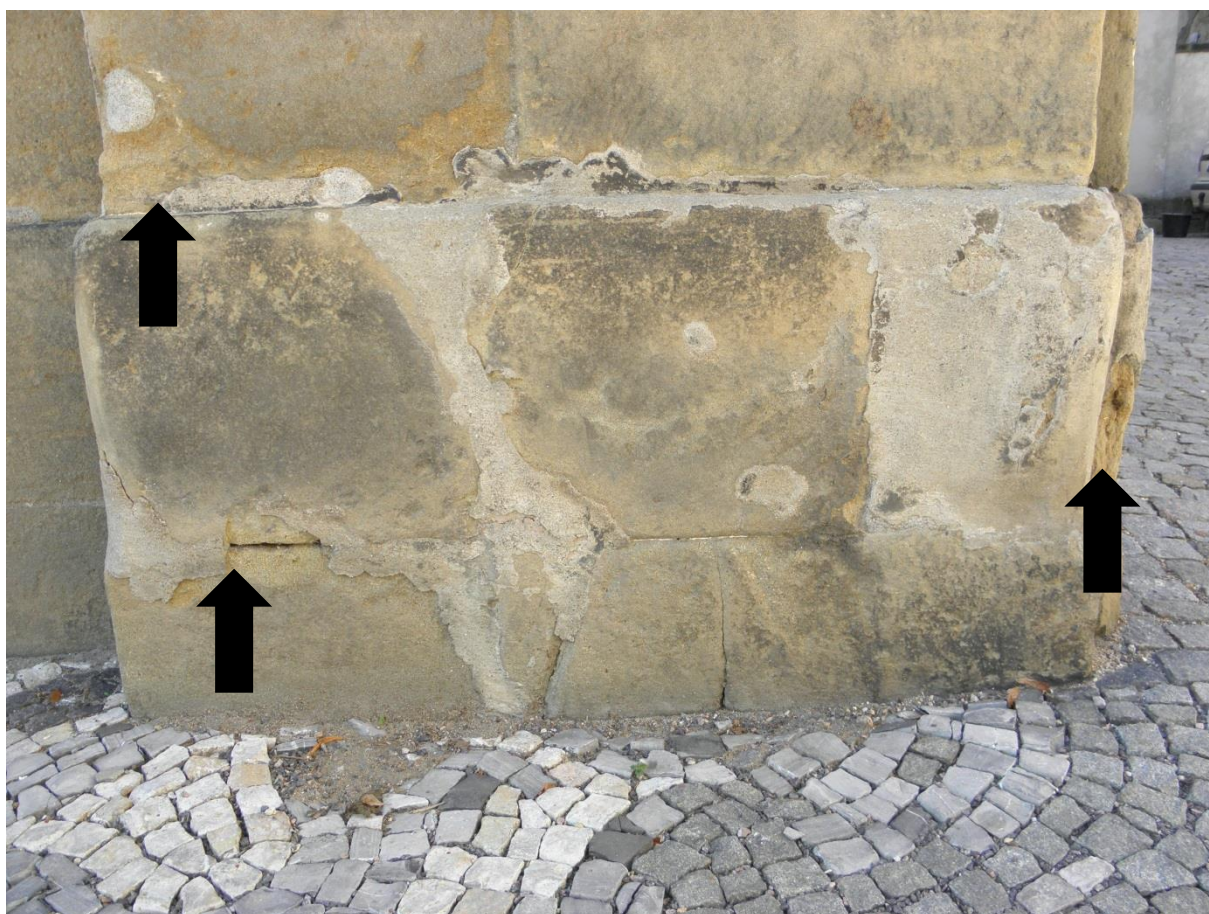
Obr. 30/ Sokl průčelí, nároží vpravo – detail. Znečištěný, rozsáhlé cementové výplně, pod nimiž kámen degraduje a eroduje.

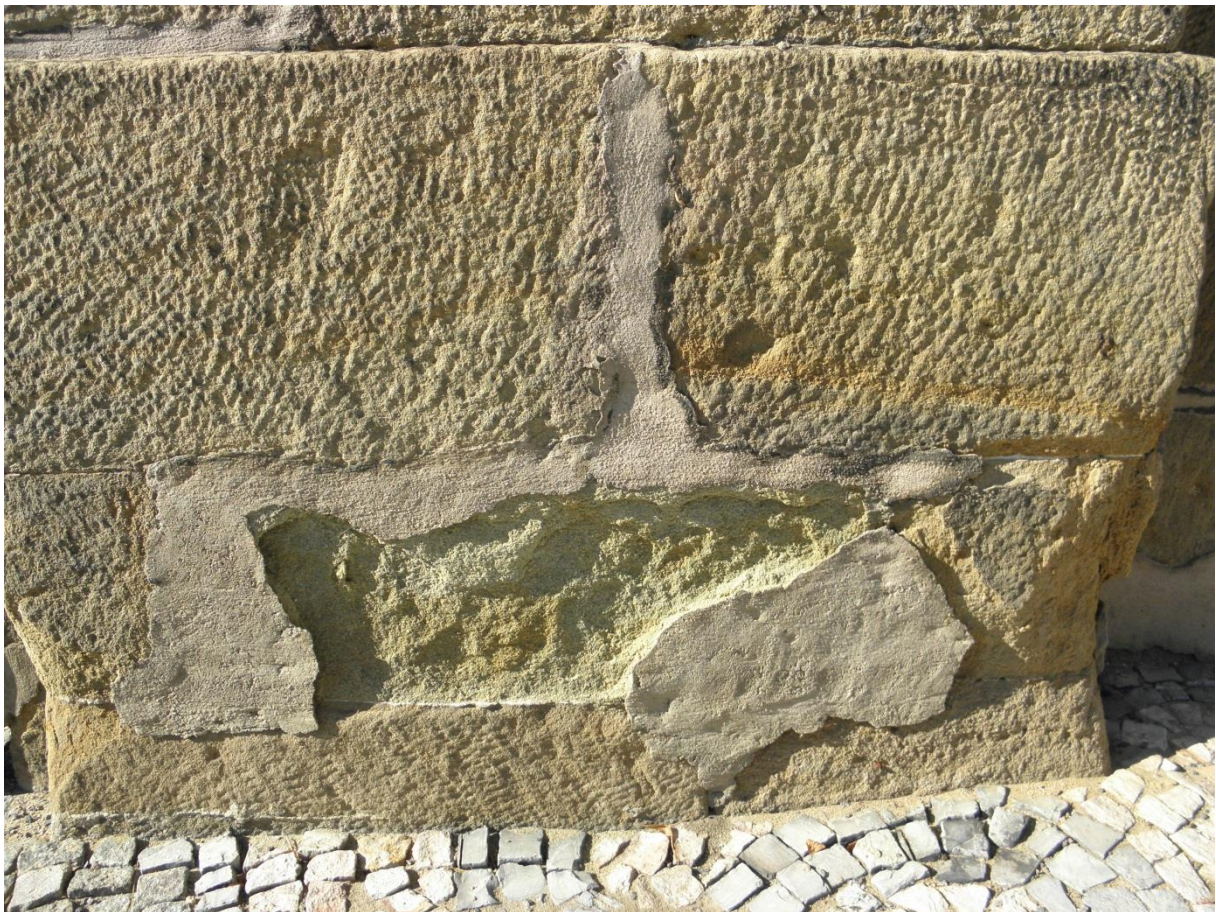
Obr. 31/ Sokl průčelí, nároží vlevo – detail. Výrazná eroze způsobená zasolením a cementovými výplněmi

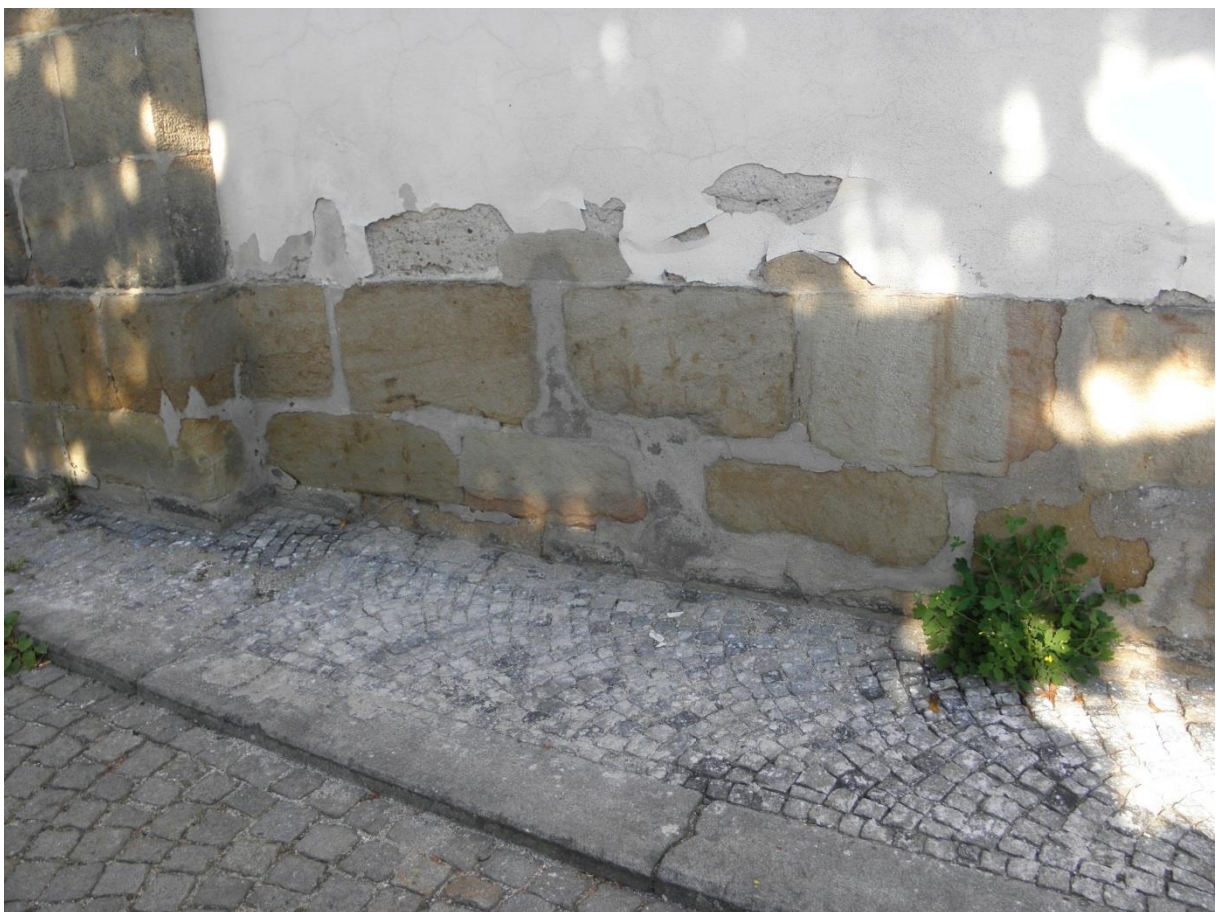
Obr. 32/ Sokl boční fasády vlevo. Vysprávky dále zhoršující stav horniny.

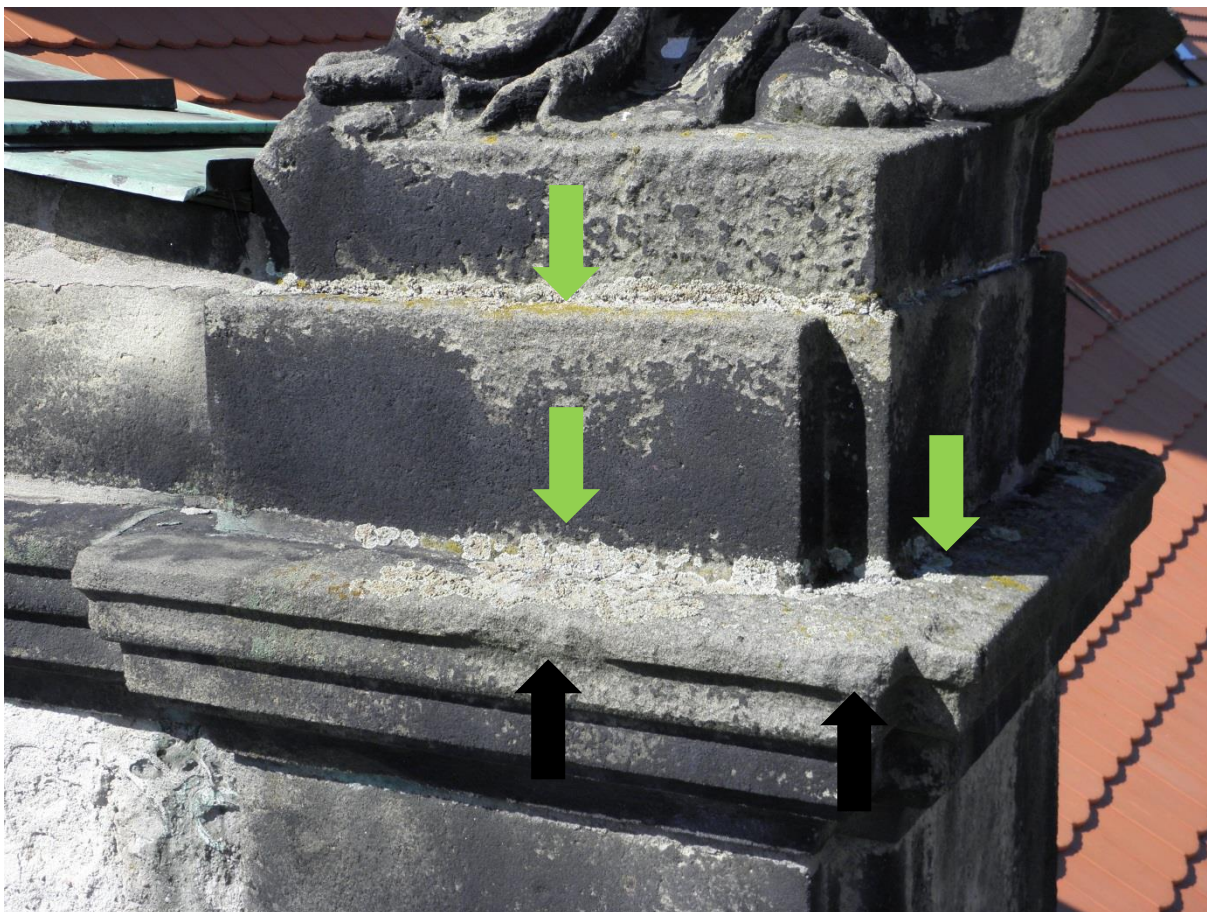
Obr. 33/ Horní část podstavce s plintem sochy sv. Pavla. Tmavý povlak s erozí, ztráty subtilních částí ■, biologické napadení povrchu ■

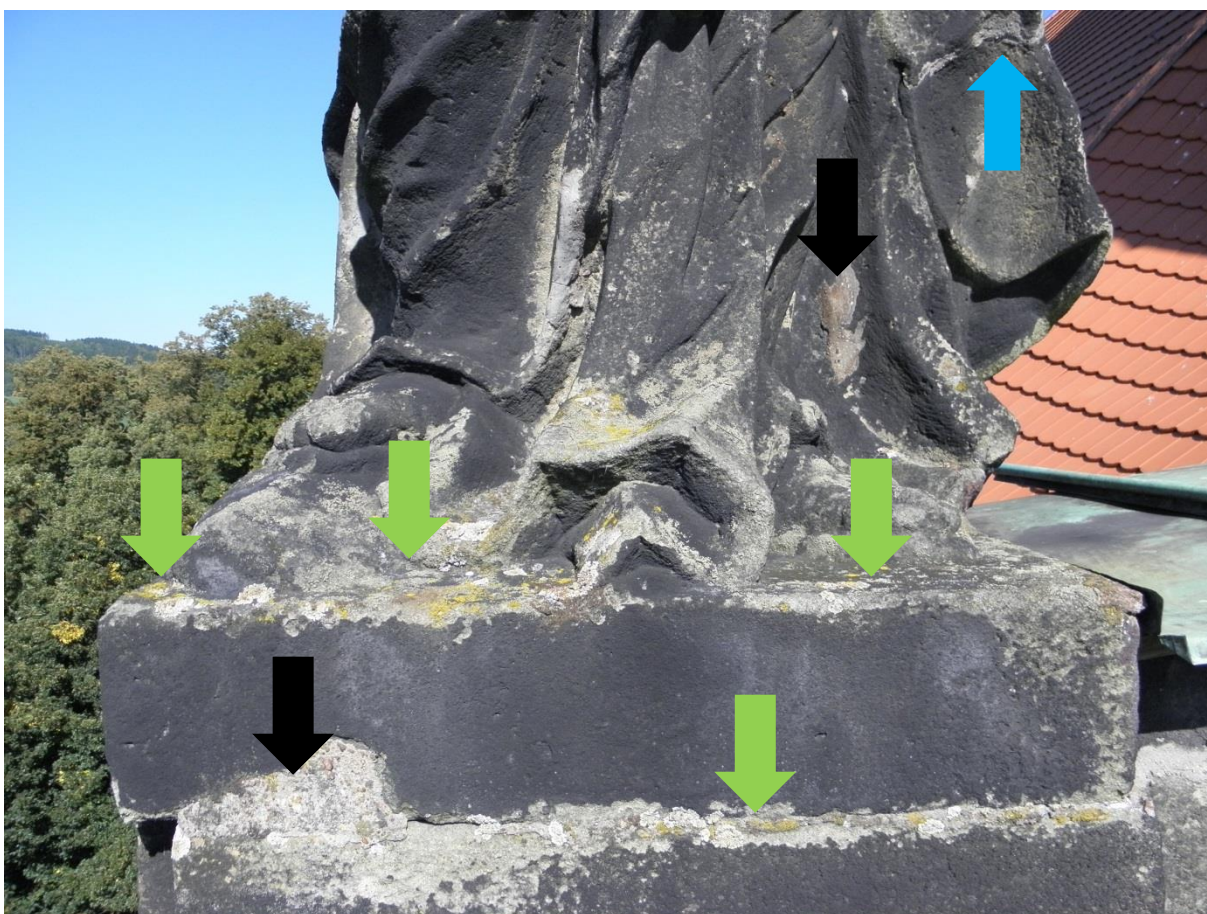
Obr. 34/ Plintus a partie nohou sv. Petra. Souvislá vrstva tmavých usazenin přerušovaná lokálně erodovaným povrchem, nevhodné výplně ■, biologické napadení ■, výrazný defekt ■

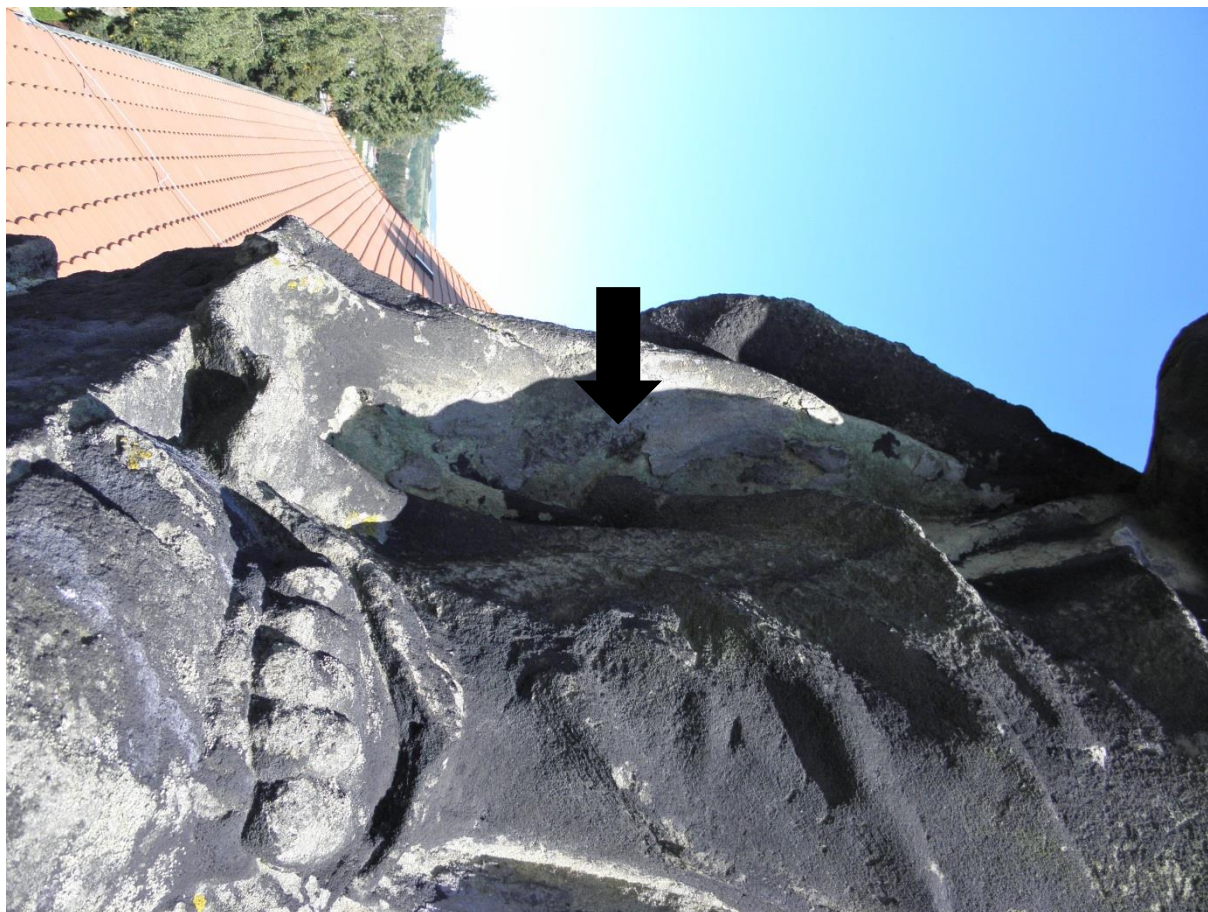
Obr. 35/ Pravá noha sv. Petra. Povrch degradovaný vlivem výplně.

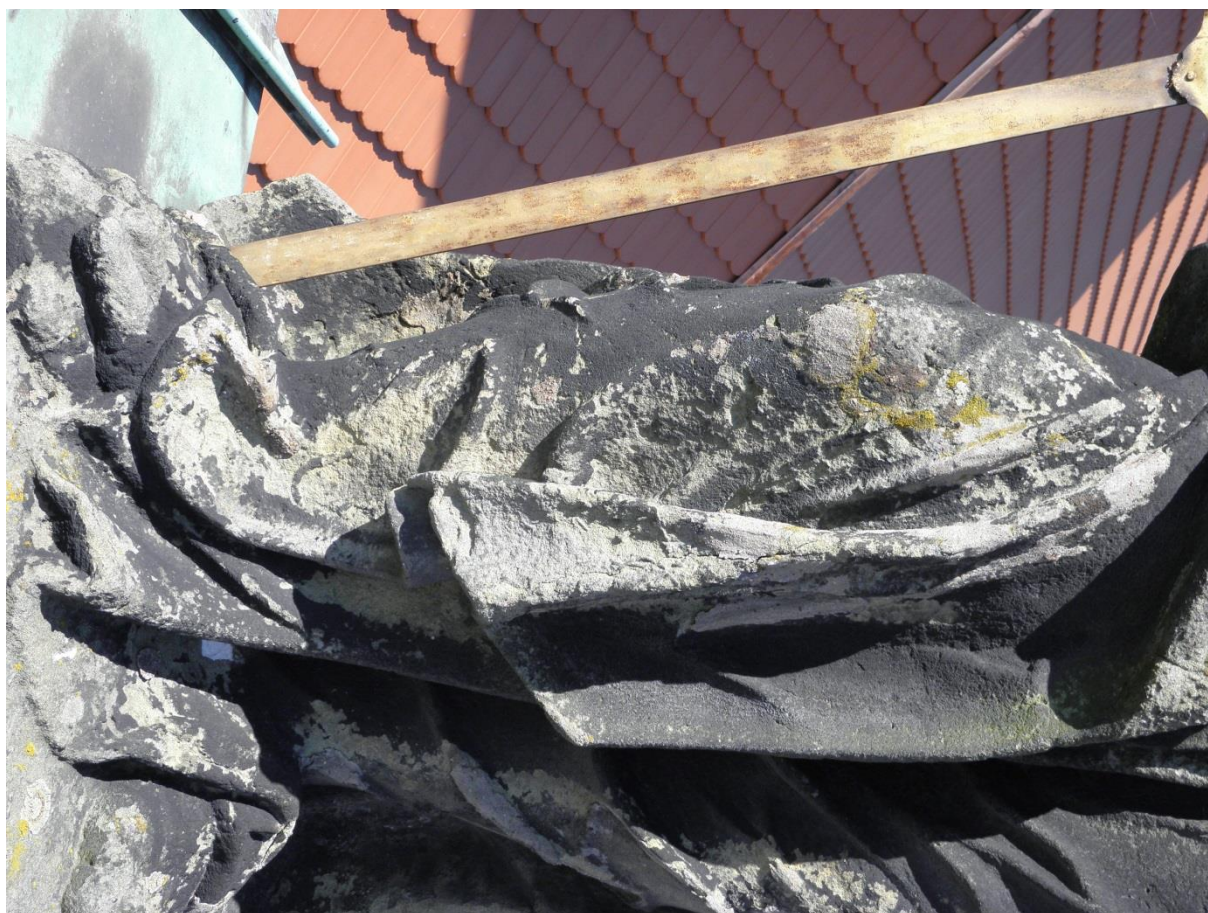
Obr. 36/ Oblast pravé nohy sv. Pavla. Pokročilá eroze s lokální hloubkovou korozí, mechy.

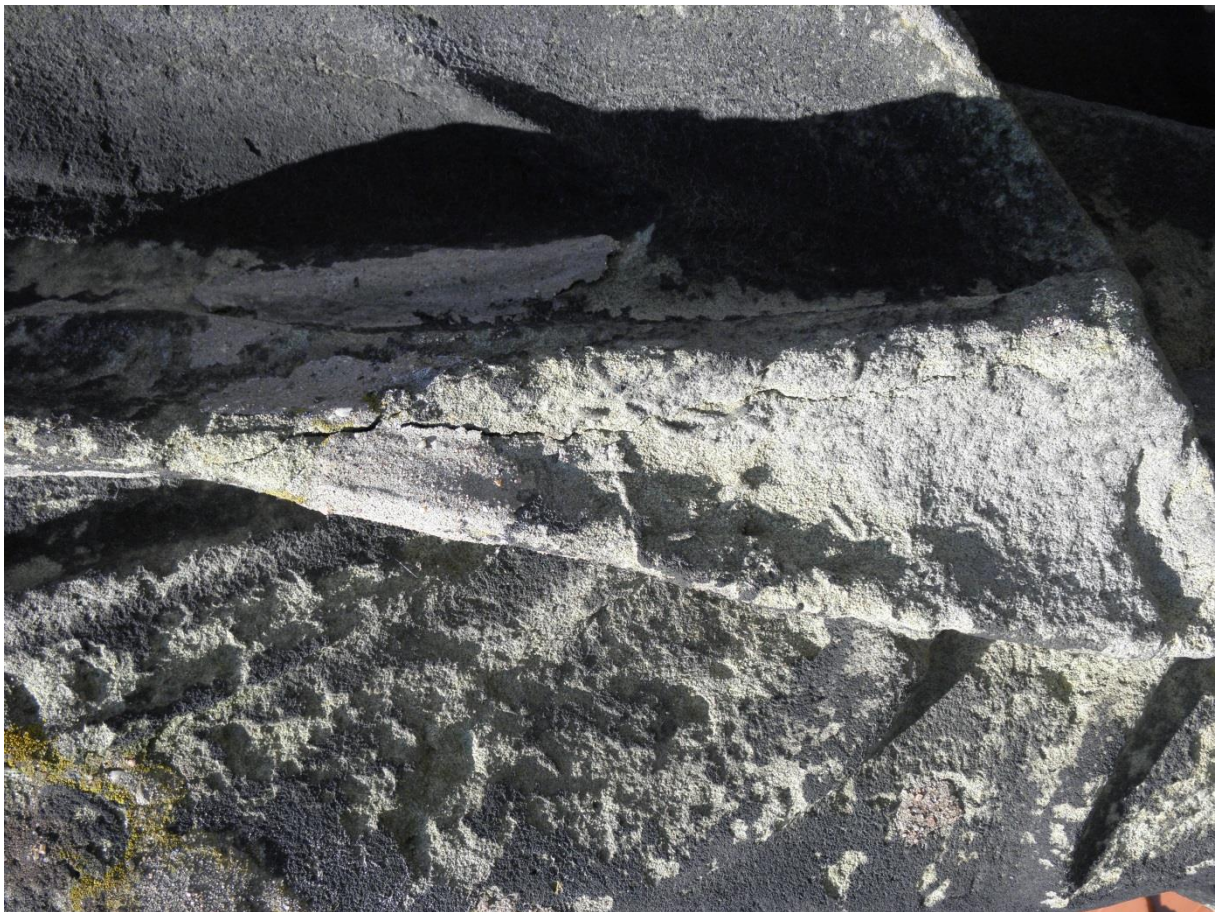
Obr. 37/ Plášť v oblasti pravé nohy sv. Pavla – detail. Hlubková koroze kamene. Uvolněné vysprávkky.

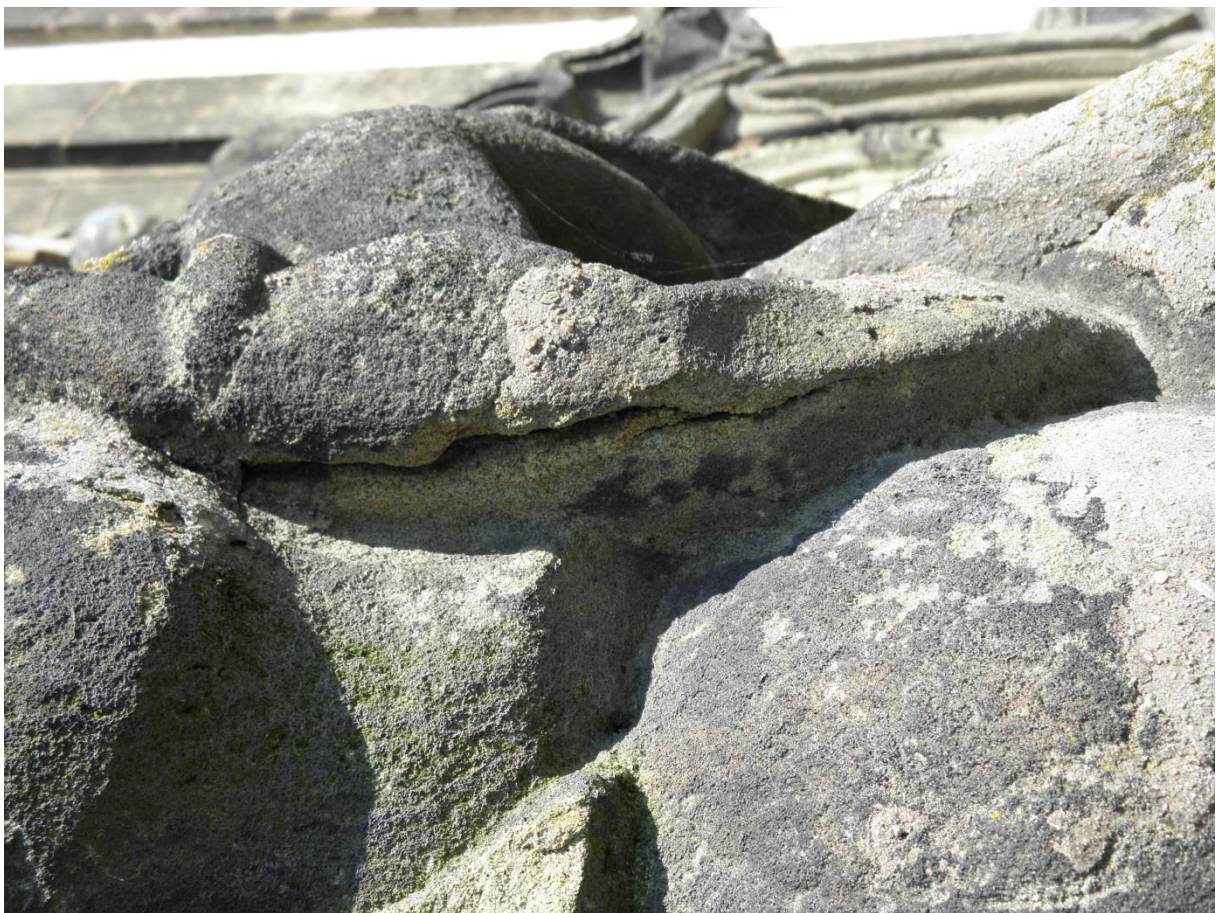
Obr. 38/ Plášť postavy Naděje – detail. Hlubková koroze.

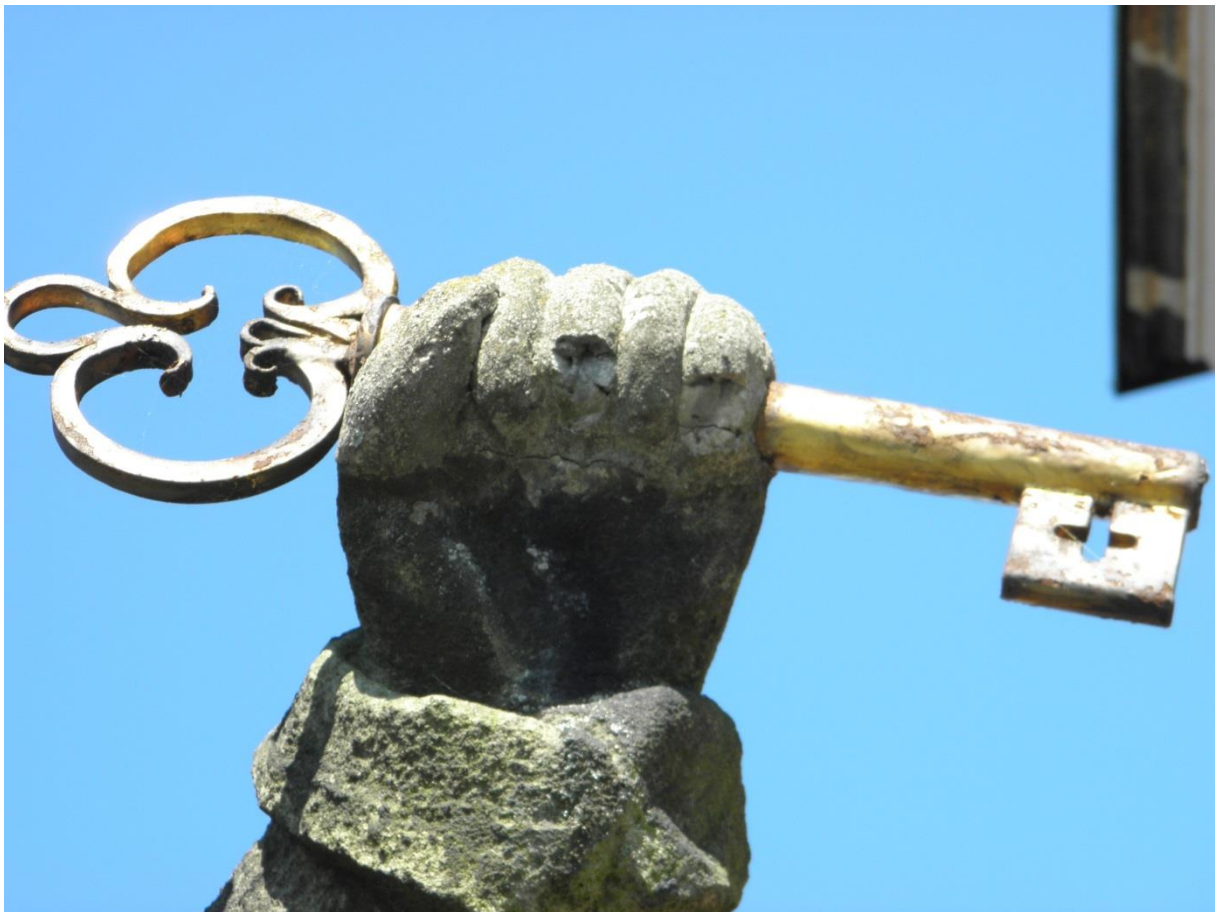
Obr. 39/ Ruka sv. Petra. Vadný doplněk ruky – drolí se, zlacený klíč začíná rezivět.

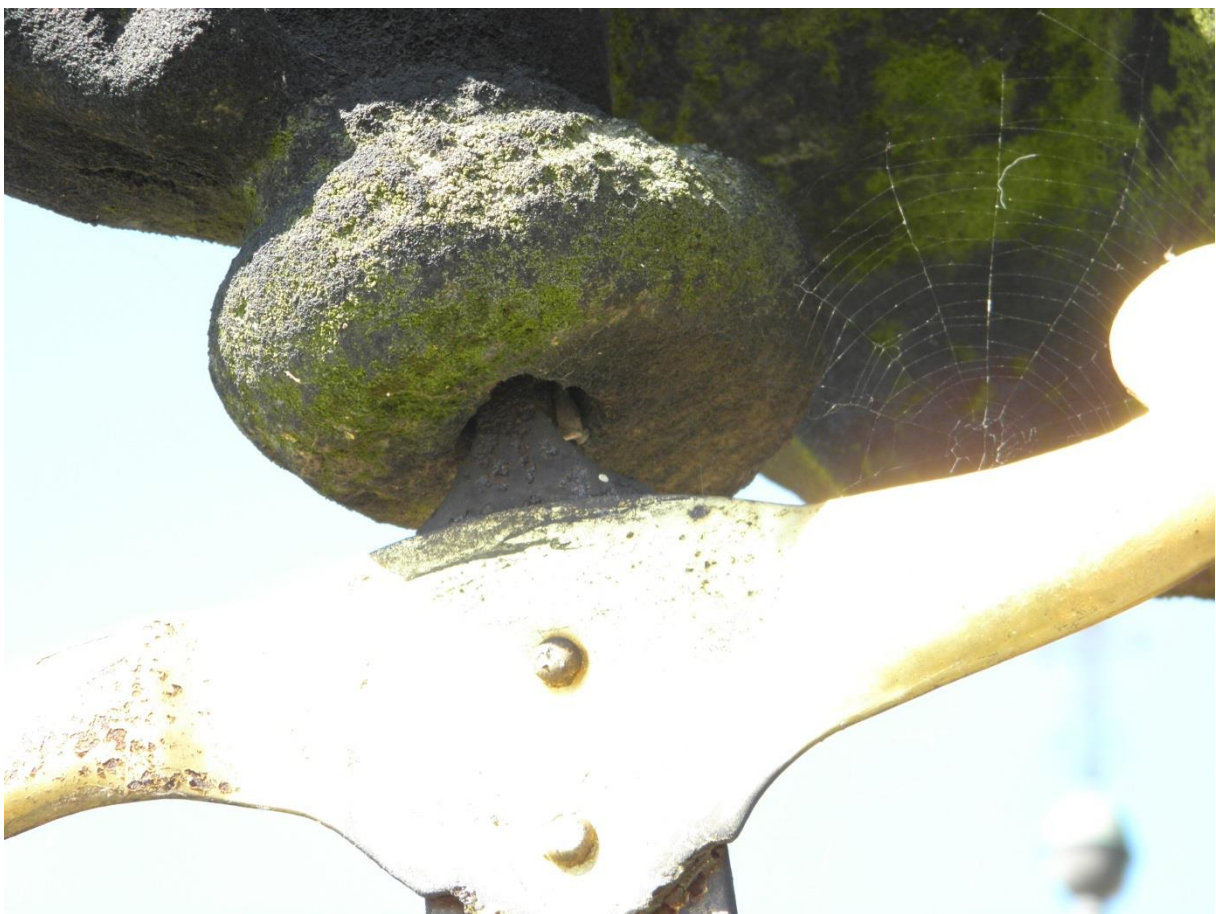
Obr. 40/ Meč sv. Pavla – detail. Korodující zlacená ocel, místo uchycení do kamenné rukojeti.
