**Restaurátorský průzkum
vrstev omítek, nátěrů a kamenných prvků na
vnějším plášti souboru 14 kaplí křížové cesty
na Andrlově chlumu v Ústí nad Orlicí**

2019

BcA. Bednářová Martina
Koclířov 126, 569 11 Koclířov
Tel.: 608 204 501
Rest. licence: MK ČR 5993/2004

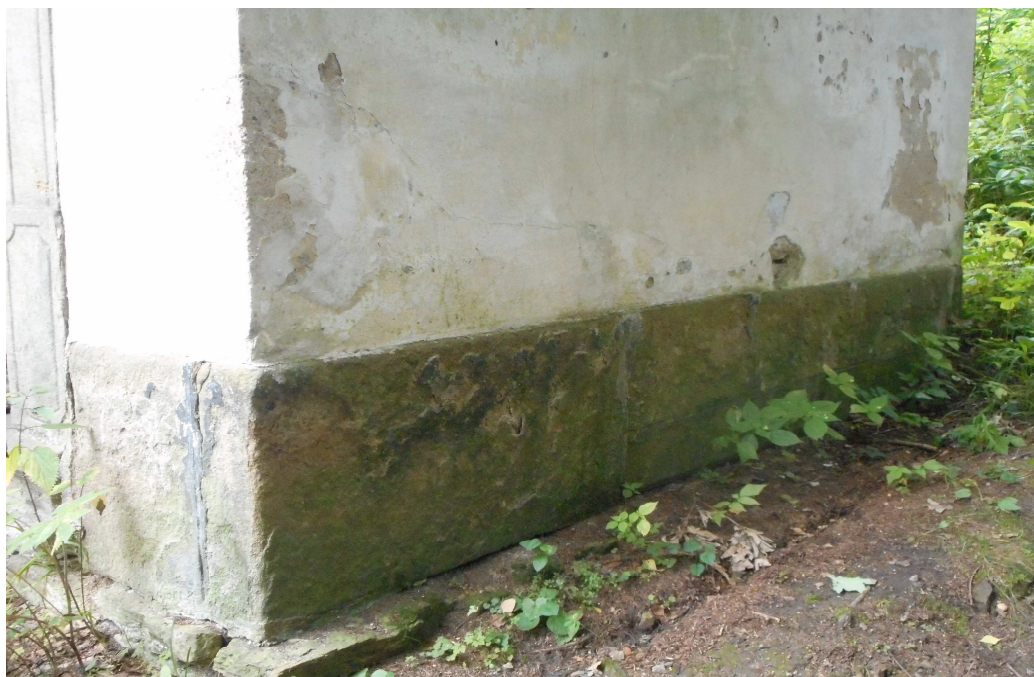
Zákres provedených sond a odebraných vzorků Kaple – zastavení V.
- pravá boční stěna kaple – S 1/F V., V F1, V K1

- Odebrán **vzorek V K1** – ze soklové části – z pískovce na pravé boční stěně – první obkladová deska na rohu s čelní a pravou boční stěnou. Odběr navrstváním – pro zjištění a stanovení množství solí.

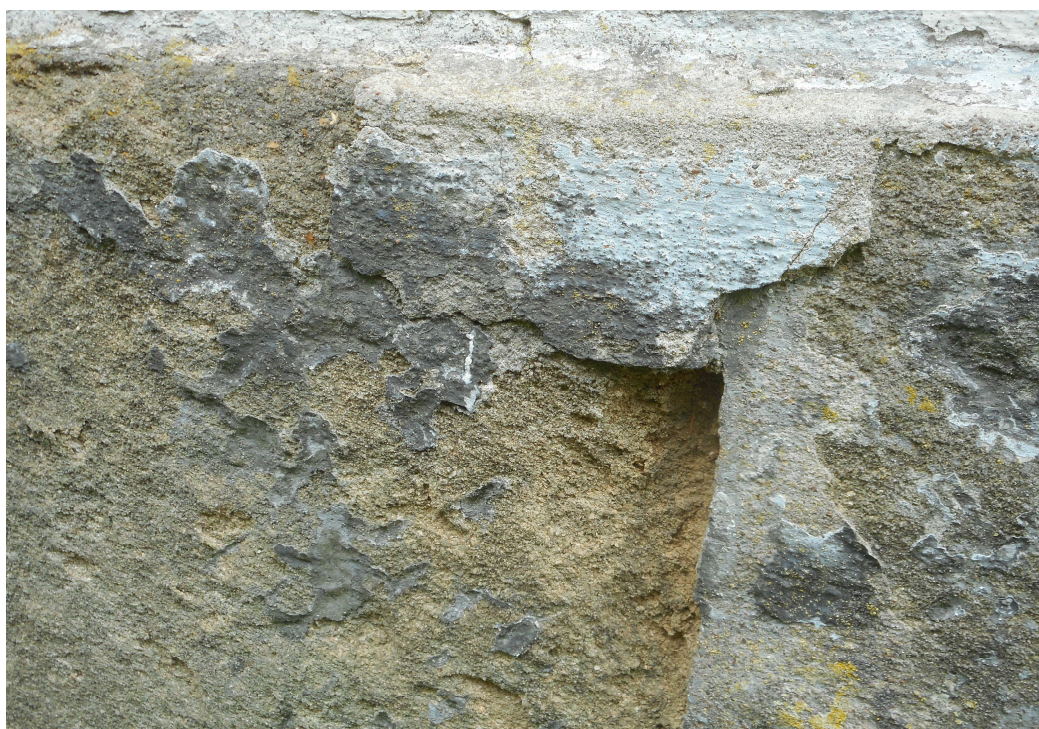
- Odebrán **vzorek V K2** – ze soklové části – z pískovce na levé boční stěně – první obkladová deska na rohu s čelní boční stěnou. Vzorek odebrán pro zjištění stratigrafie barevných vrstev – pro identifikaci barevných nátěrů na kameni – pískovci soklu – foto 52.

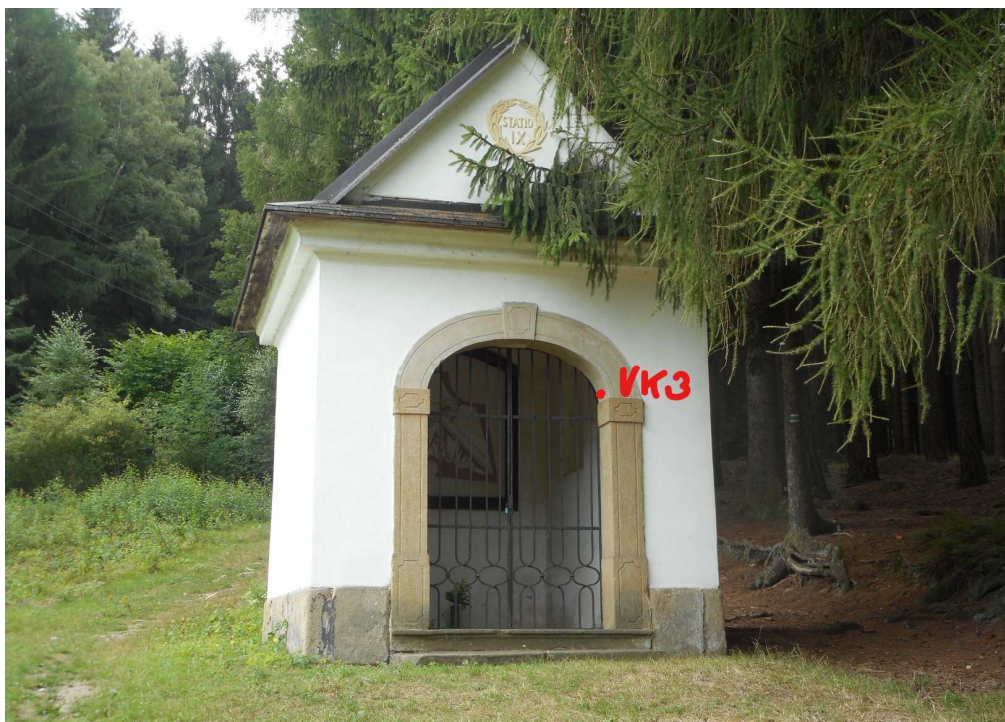
Zákres odebraného vzorku Kaple – zastavení IX. - V K3 – oblouk portálu – podhled vpravo

- Odebrán **vzorek V K3** – ze segmentového oblouku portálu, vpravo na podhledu. Vzorek odebrán pro zjištění stratigrafie barevných vrstev na portálu – foto 68.

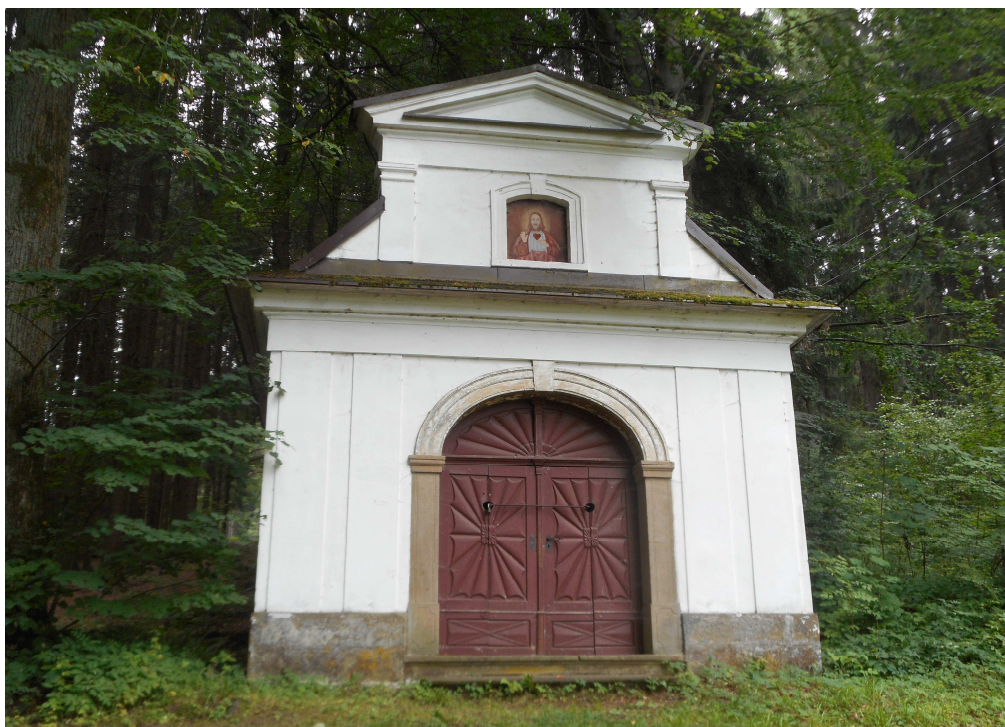
Zákres provedených sond - Kaple - zastavení XIV. - čelní stěna kaple – S 10/F XIV.

2. štuková vrstva omítky – vápennocementová, konec 20. st.
3. okrový nátěr – 1 -2 vrstvy – 20. st.
4. bílé vápenné nátěry – konec 19. - 1. pol. 20.st.
5. šedý nátěr – konec 19. st.
6. bledě modrý nátěr – modrá skalice ve vápně – 2. pol. 19. st.
7. bílé vápenné nátěry –19. st.
8. vrstva štukové omítky – 19. st.
9. vrstva jádrové vápenné omítky – 19. st.
