Průzkum a Restaurátorský záměr

**Socha Zmrtvýchvstání Krista a šest
litinových křížů na hřbitově v Knapovci**

Vypracoval: Lukáš Vágner

Rok: 2019

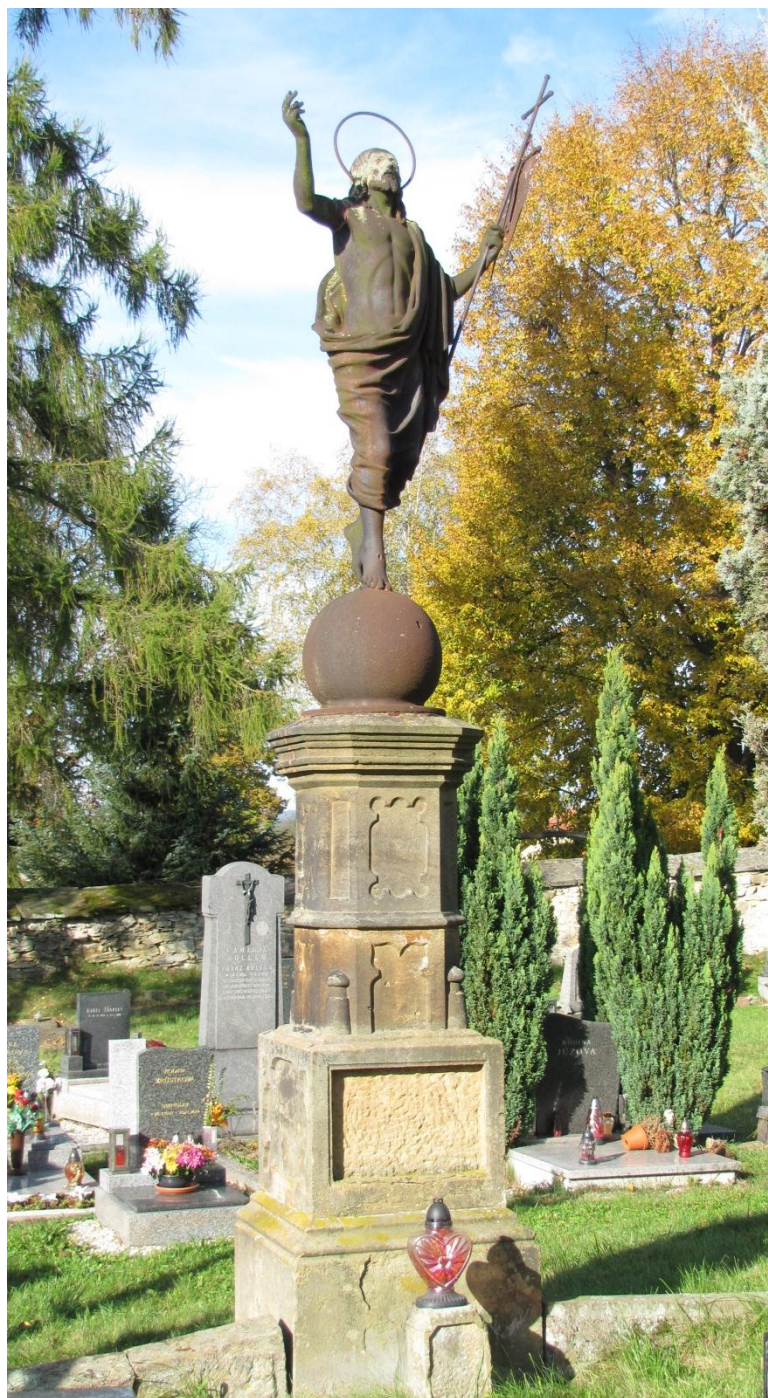
Obr. 1: Náhrobek I. se sochou Zmrtvýchvstalého Krista.

Na povrchu sochy se nachází souvislá vrstva korozních produktů, která je doprovázena značným biologickým napadením.

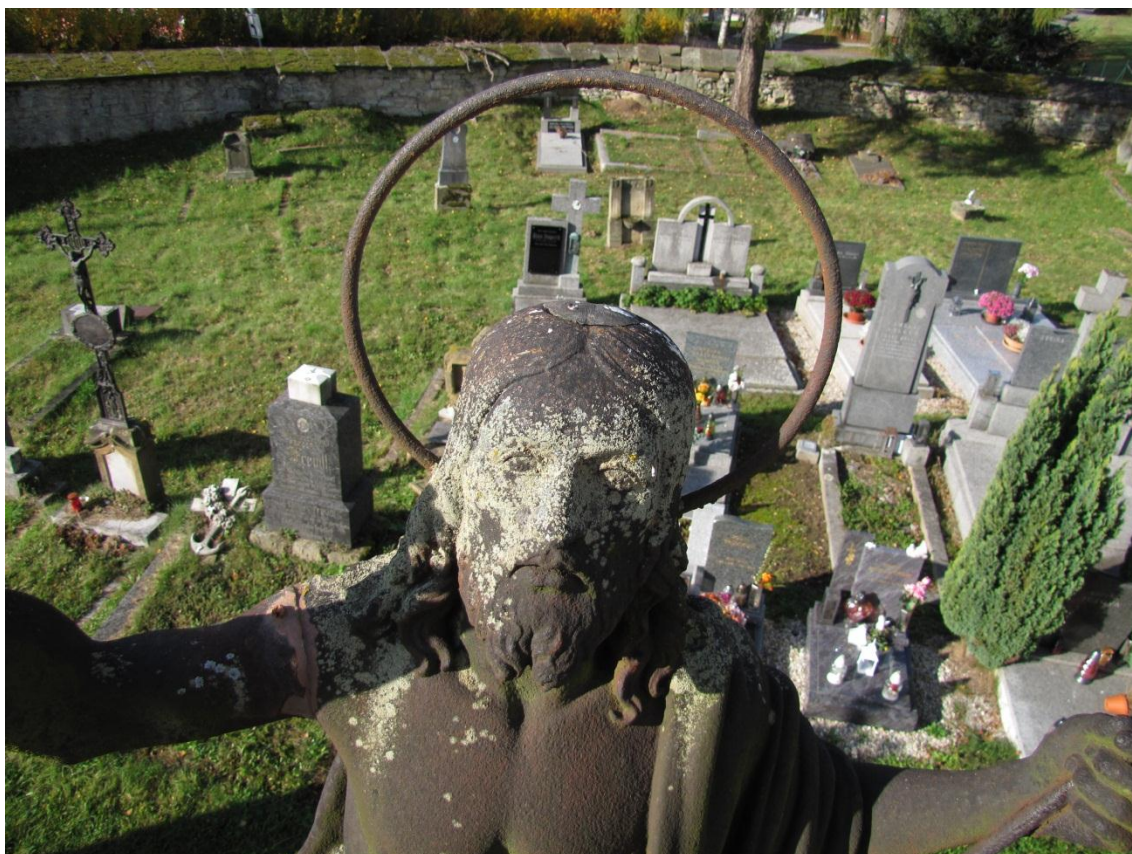
Obr. 2: Biologické napadení v oblasti hlavy.

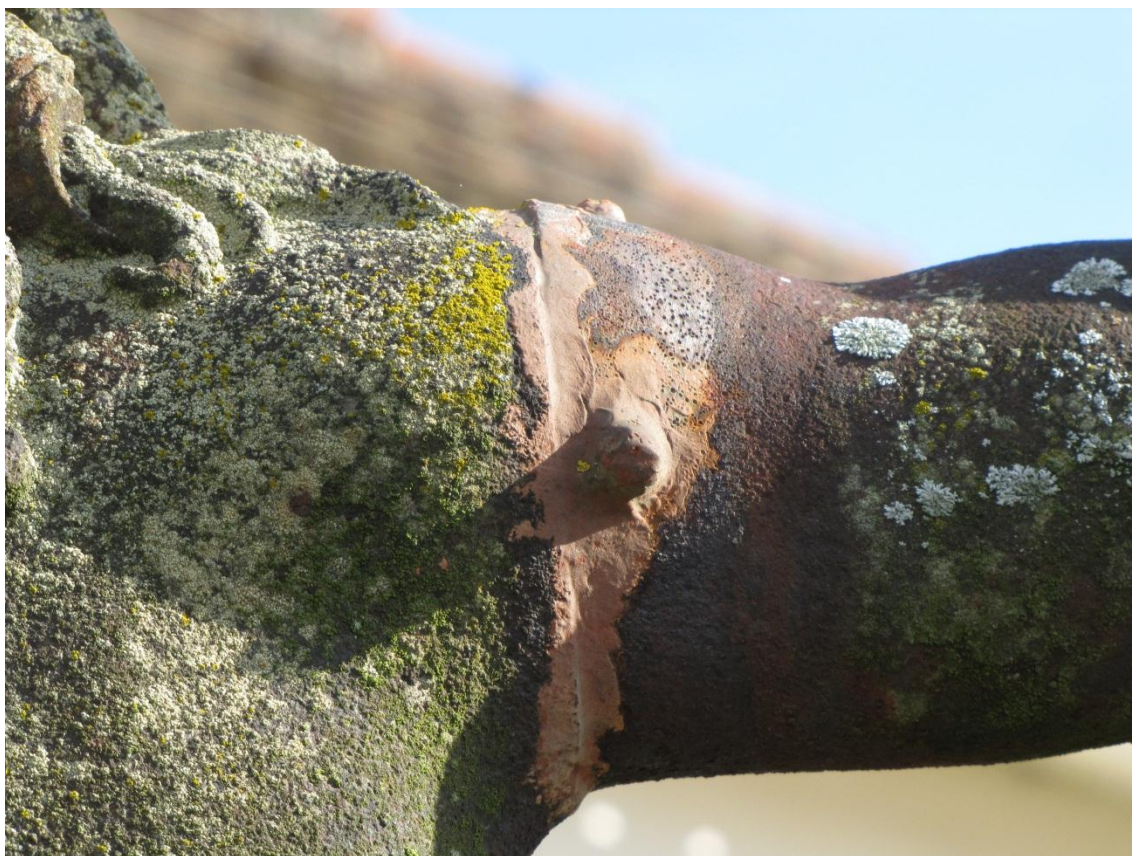
Litinová socha Krista je vysoká cca 225cm. Postava stojí na zeměkouli, v levé ruce drží praporec s křížem a pravou ruku má zdvíženou ve významném gestu. Objekt je umístěn na vysokém pískovcovém soklu, ke kterému je kotven dvěma čepy. Socha byla zhotovena z několika částí. Pravá ruka byla odlita zvlášť a patrně šroubovým spojem připevněna k tělu. Spoj by následně přetmelen. Ocelový praporec a svatozář jsou rovněž kotveny zvlášť.

Obr. 3: Uchycení pravé ruky.

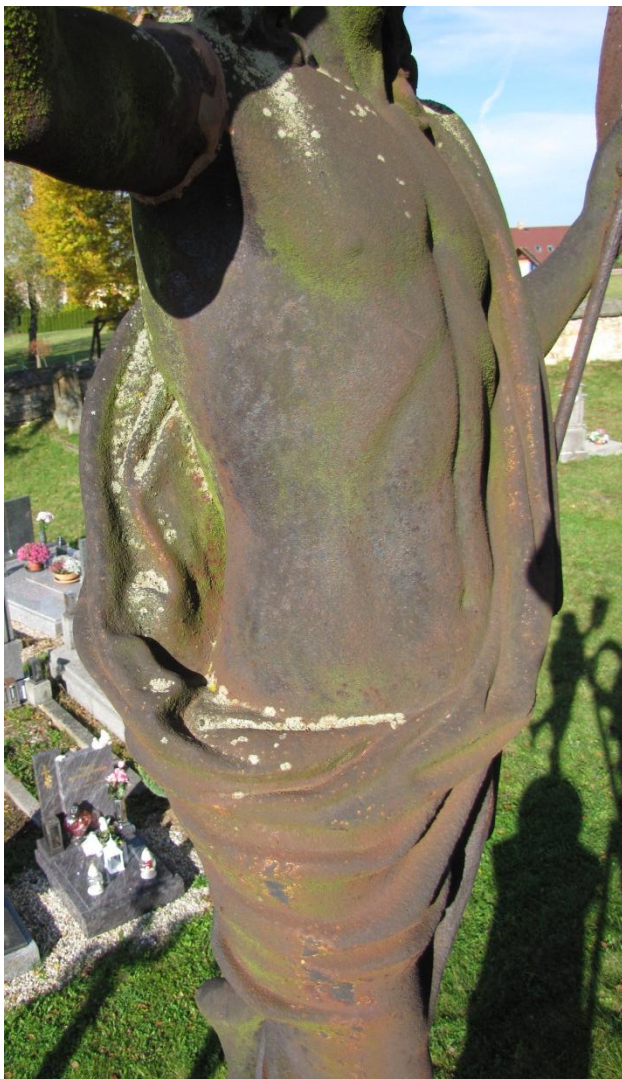
Obr. 4.: Korozní a biologické napadení.

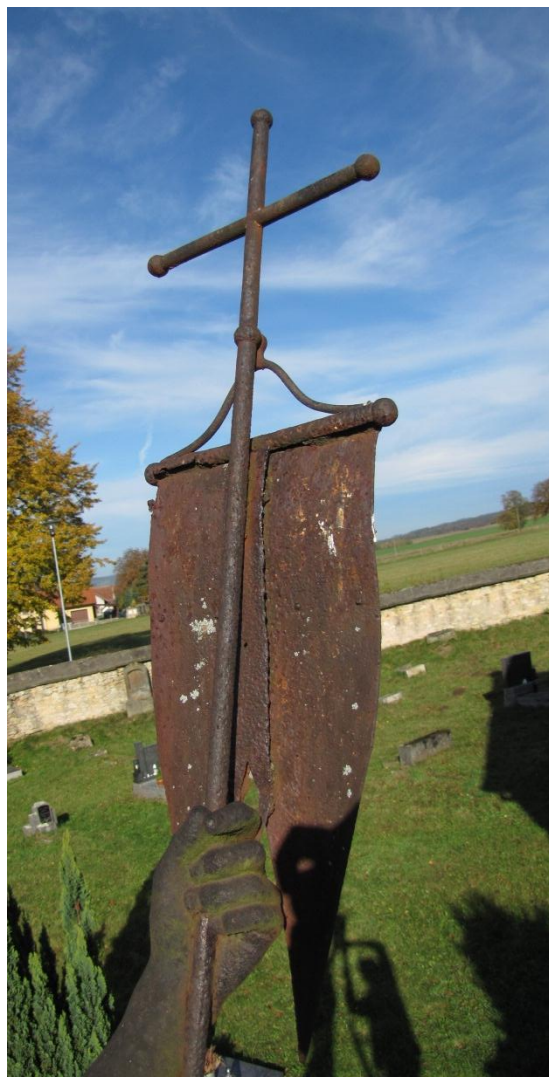
Obr. 5: Stav praporce.

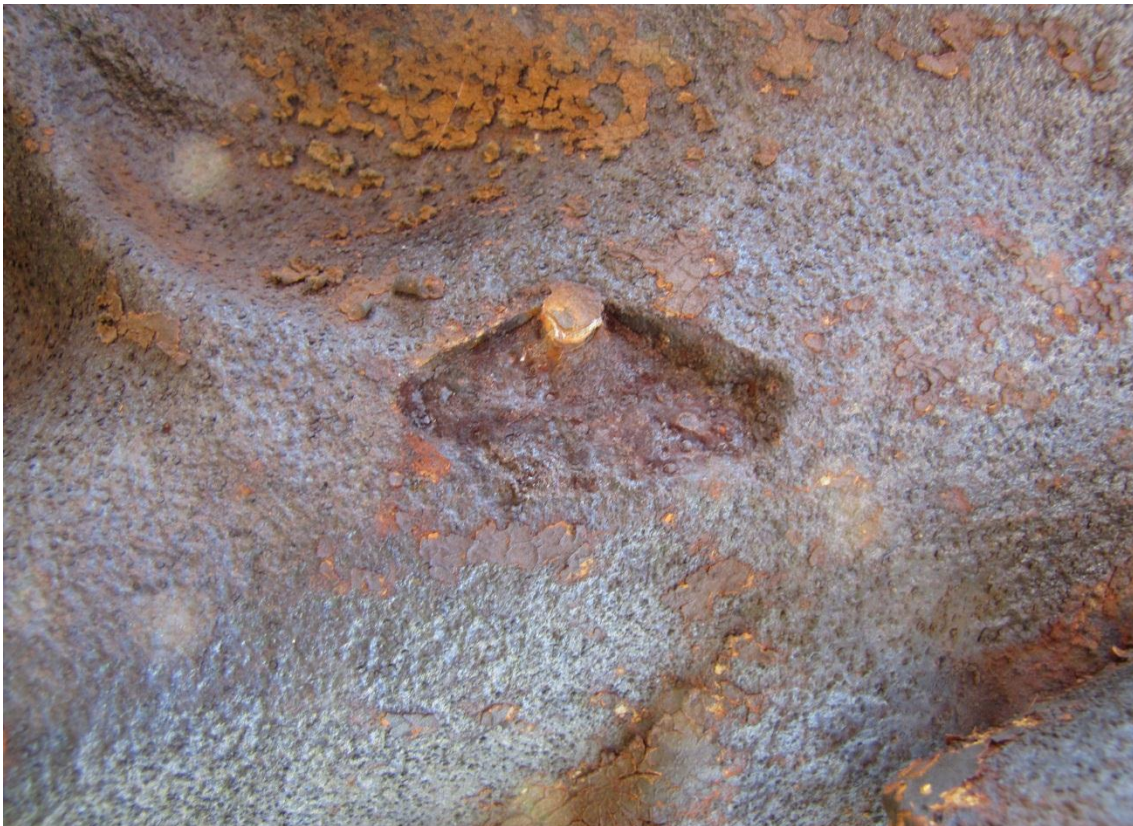
Obr. 8: Odštípnutí kusu litiny pravděpodobně v důsledku korozních tlaků v místě vyústění ocelové výztuhy z jádra.

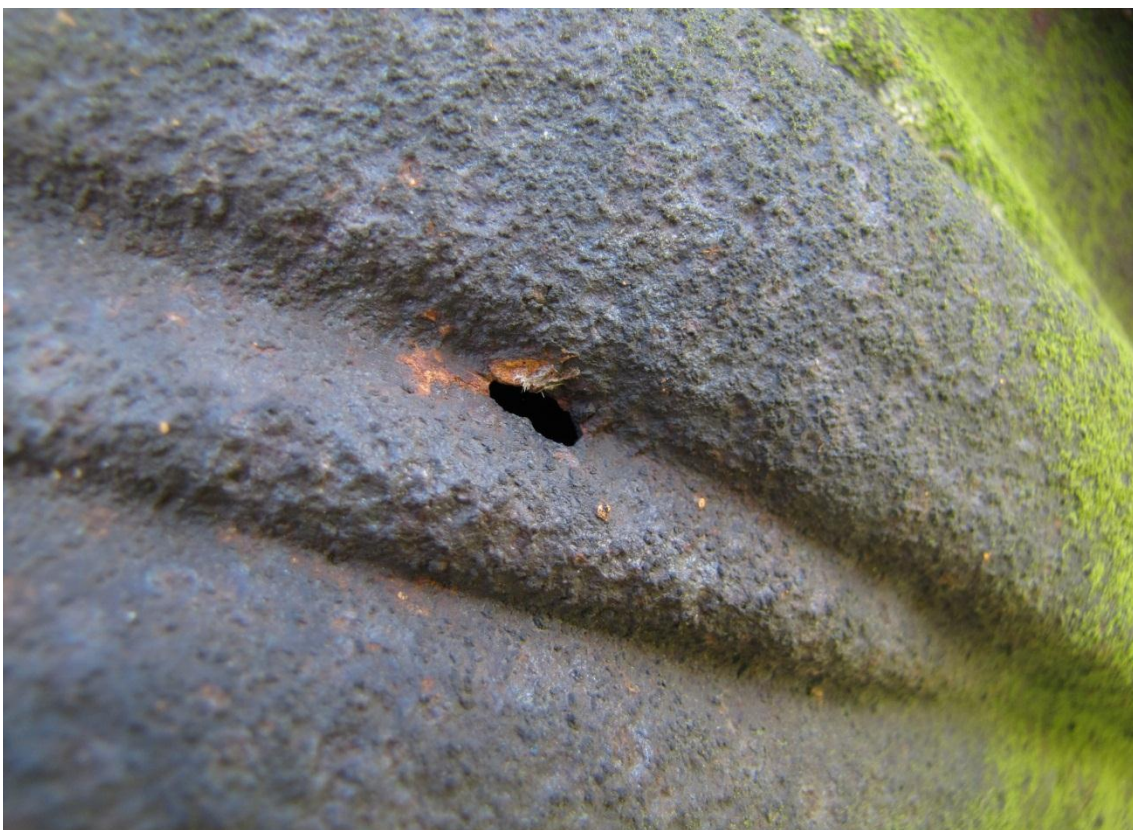
Při průzkumu nebyly nalezeny praskliny, ani žádné jiné vady, které by měly vliv na statiku objektu. Socha je kompletní a poškození se týká zejména povrchového napadení. Nalezené drobné vady lze přisoudit k následkům technologické nekázně při výrobě.

Obr. 9: Slévárenská vada.

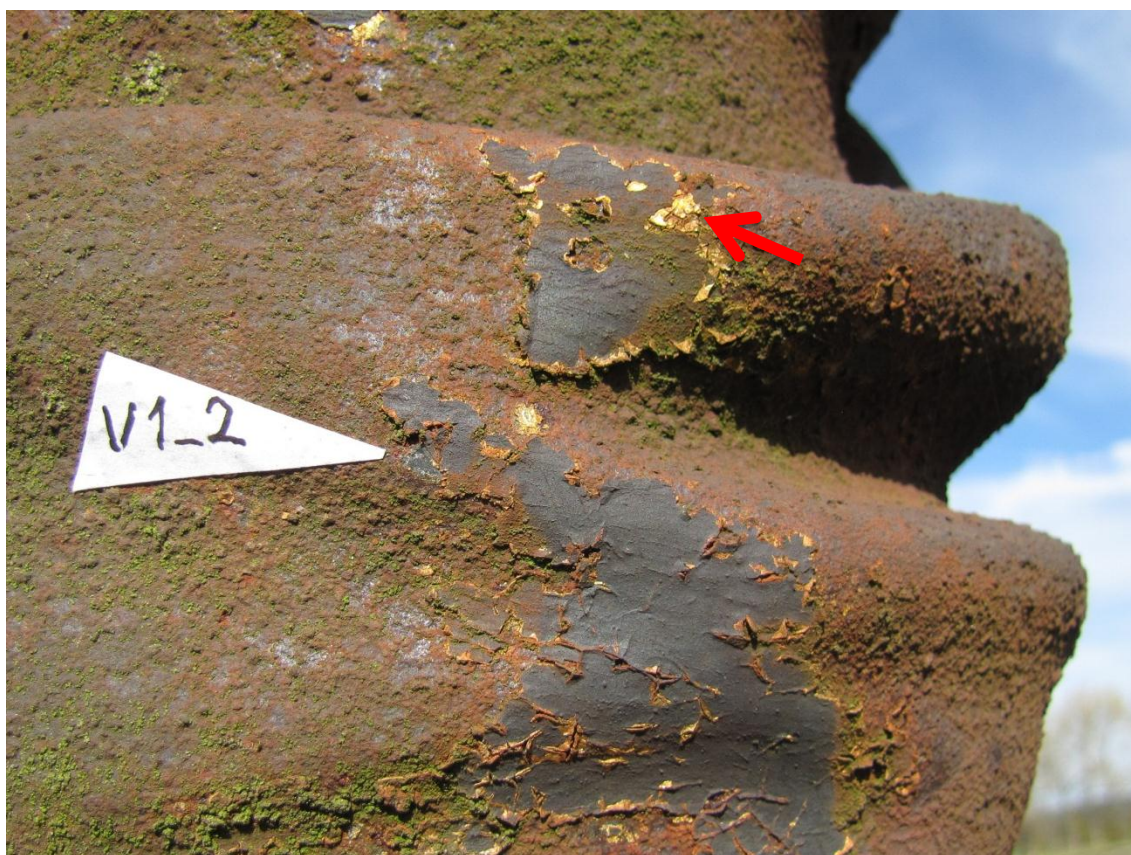
Z několika míst, kde se dochovaly zbytky povrchových úprav, byly odebrány čtyři vzorky pro analýzy. Nejvíce zbylé povrchové úpravy se nachází na draperii v místě odběru vzorku V1_2. Na tomto místě jsou také opticky vidět zbytky zlacení (Obr. 12). Ze stratigrafického nábrusu vzorku V1_2 (viz příloha) je možné vyvodit, že byl na sochu v první vrstvě nanesen podkladový nátěr se zlacením, který byl následně přetřen dalšími barvami (červenou, oranžovou a černou). Vzorky V1_1, V1_3 a V1_4 byly odebrány za účelem potvrzení, že zlacení byly i na další části sochy. Analýza však v těchto vzorcích přítomnost zlata neprokázala. Z výsledků ale můžeme vyvodit, že nejméně jeden z nátěrů měl suříkový základ.

Obr. 12: Místo odběru vzorku z drapérie na pravé noze. Šipkou zvýrazněno zlacení.

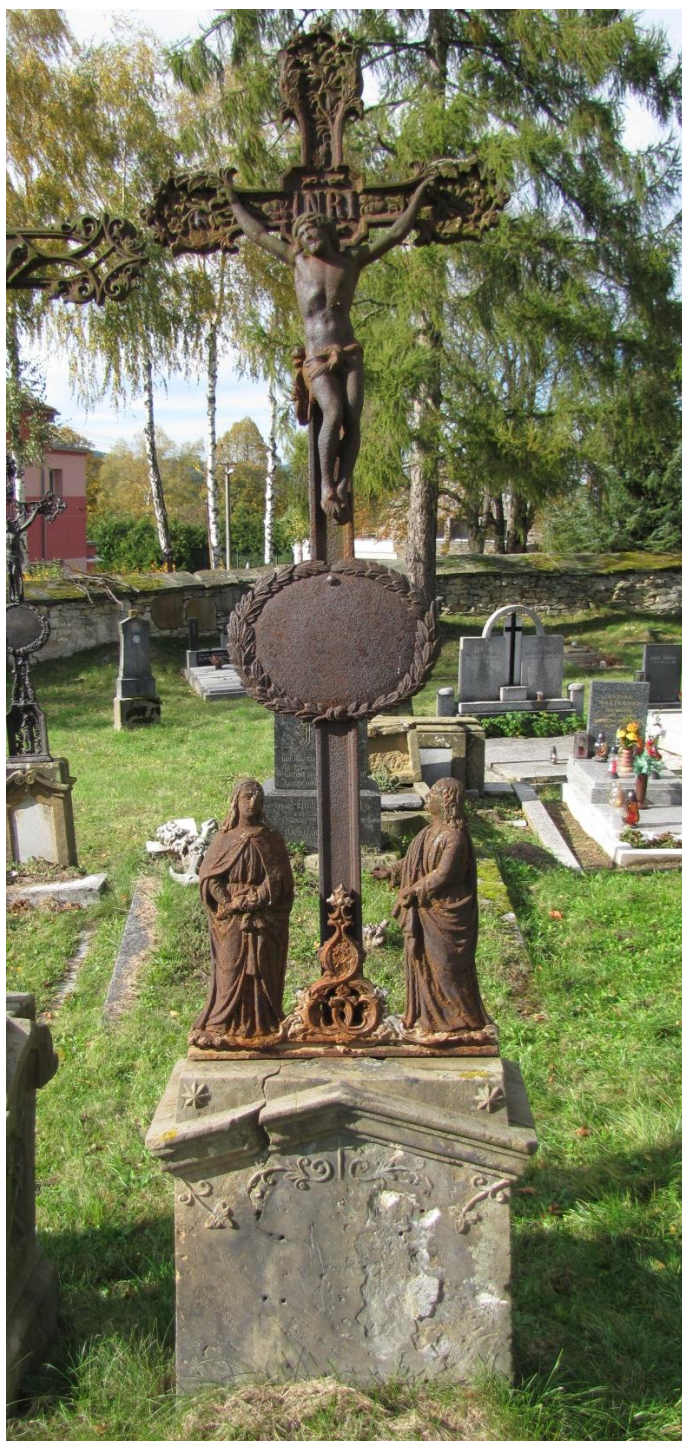
Obr. 15: Náhrobek II. s litinovým křížem.

Litinový krucifix s vyobrazením Kalvárie a kartuší. Rozměry kříže 200x70cm. Na objektu je souvislá vrstva korozních produktů. Dochovaná povrchová úprava (především reliéf u paty kříže) je silně degradovaná a podkorodovaná. Krucifix není kompletní, chybí svatozář, která byla připevněna ze zadní strany kříže v místě křížení. Ze zadní strany kříž podpírá ocelová vzpěra. Korozní tlaky v místě zasazení kříže do kamene způsobily rozpraskání podstavce.

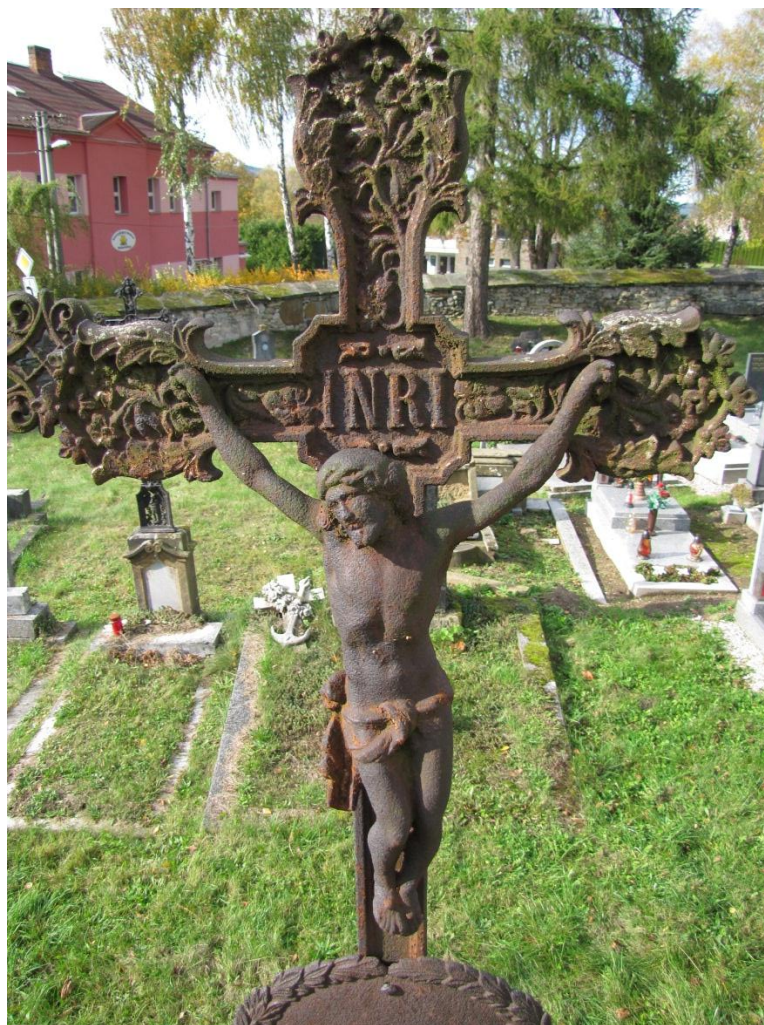
Obr. 16: Stav korpusu.

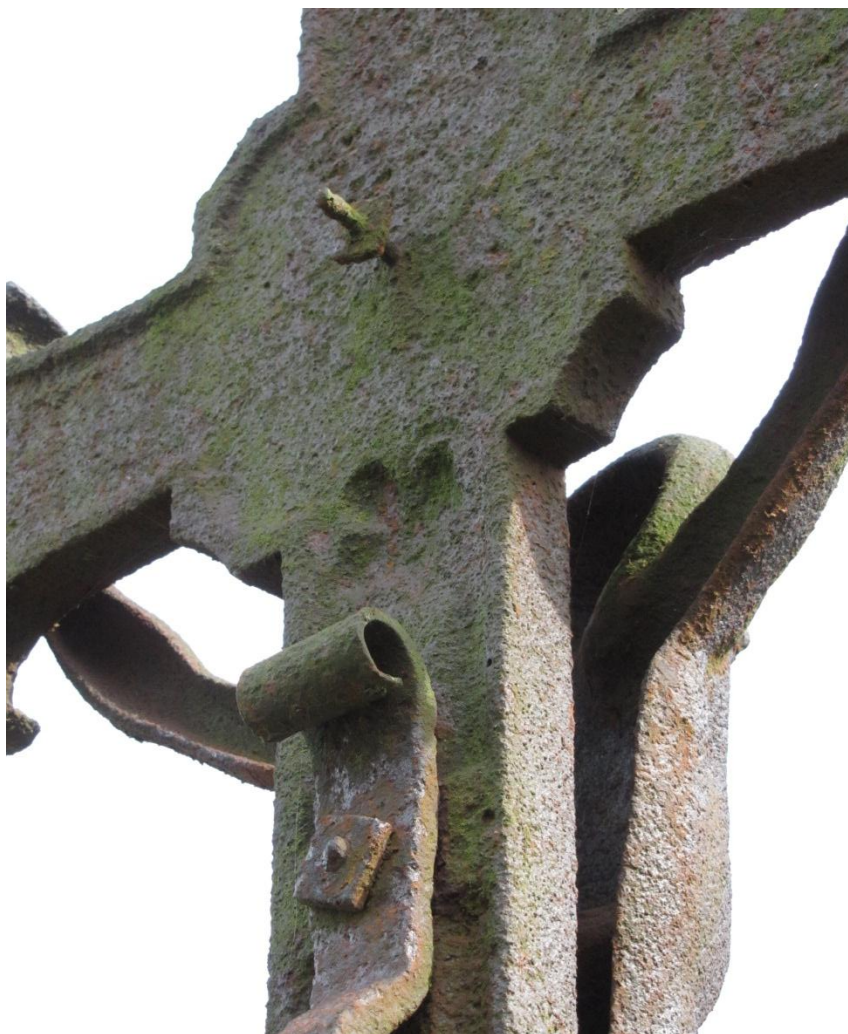
Obr. 18: Pohled zezadu – v křížení zůstal šroub po chybějící svatozáři.

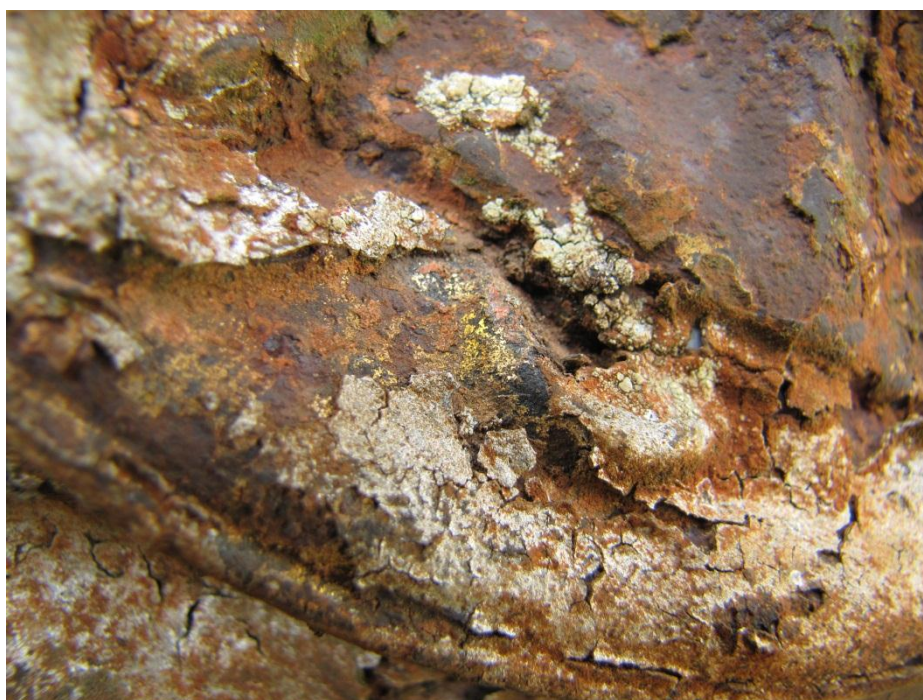
Obr. 19: Degradovaná povrchová úprava, místy prosvítá původní zlacení.

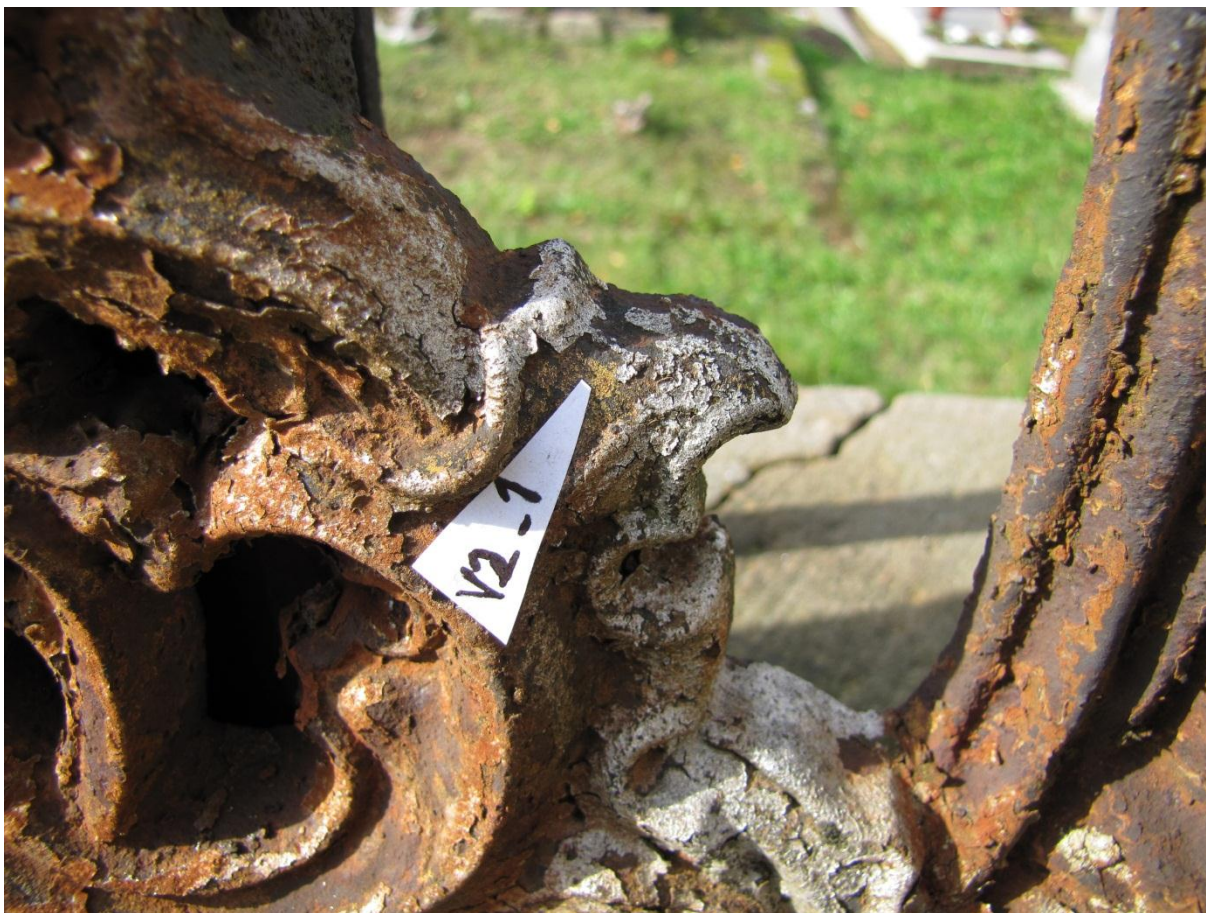
Obr. 20: Místo odběru vzorku.

Na stratigrafickém nábrusu vzorku V2_1 (viz příloha) jsou viditelné pouze dvě barevné vrstvy; starší červená a mladší černá. Nejspodnější zlatá a vrchní šedo-stříbrná vrstva se nezobrazily. To lze přičíst vysokému stupni degradace jednotlivých vrstev povrchové úprav.

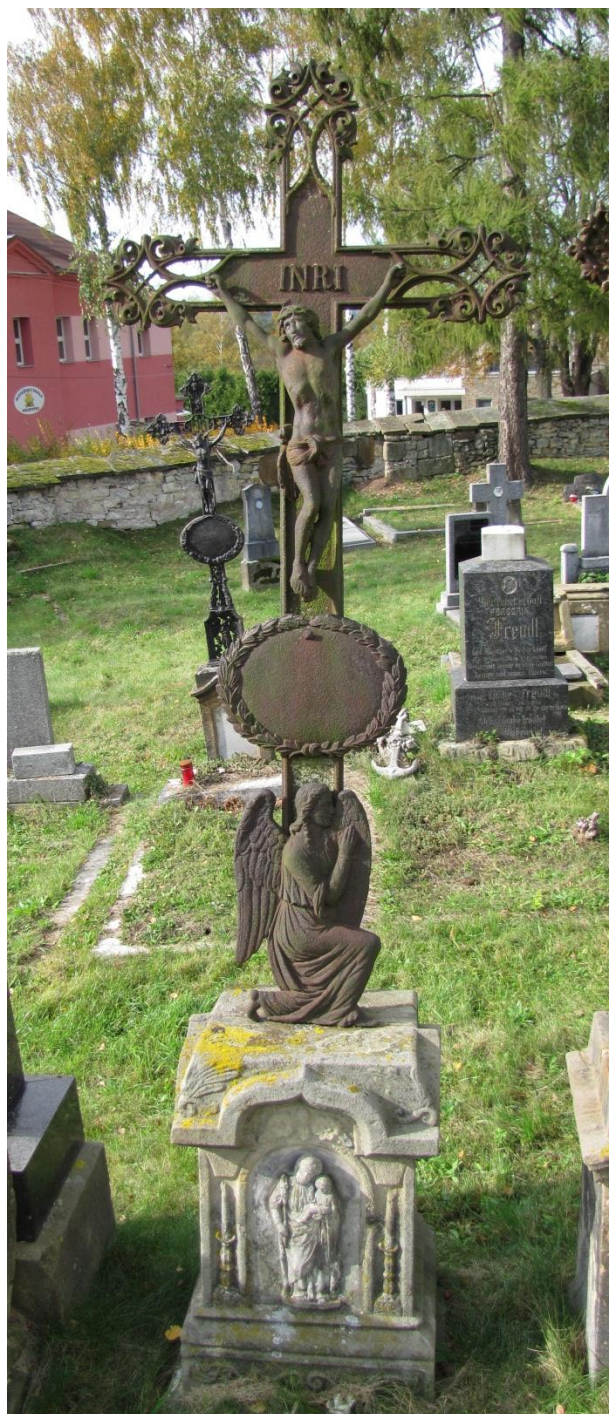
Obr. 21: Náhrobek III. s litinovým křížem.

Litinový krucifix s postavou anděla a kartuší. Rozměry kříže 210x92cm. Na objektu je souvislá vrstva korozních produktů a biologické napadení. Zbytky povrchové úpravy se nedochovaly. Krucifix je kompletní a bez zjevného mechanického poškození.

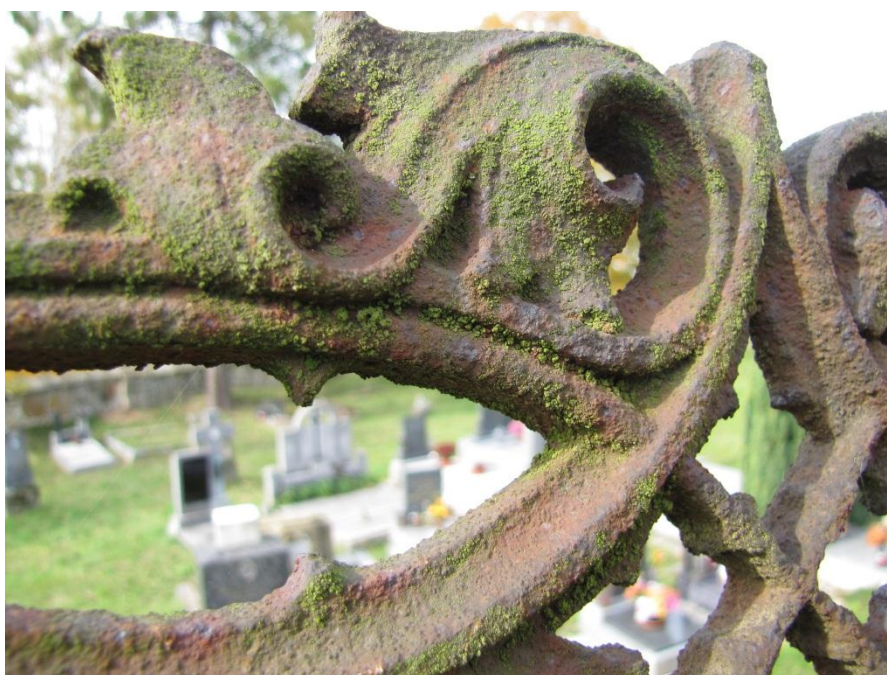
Obr. 23: Rameno kříže – biologické napadení.

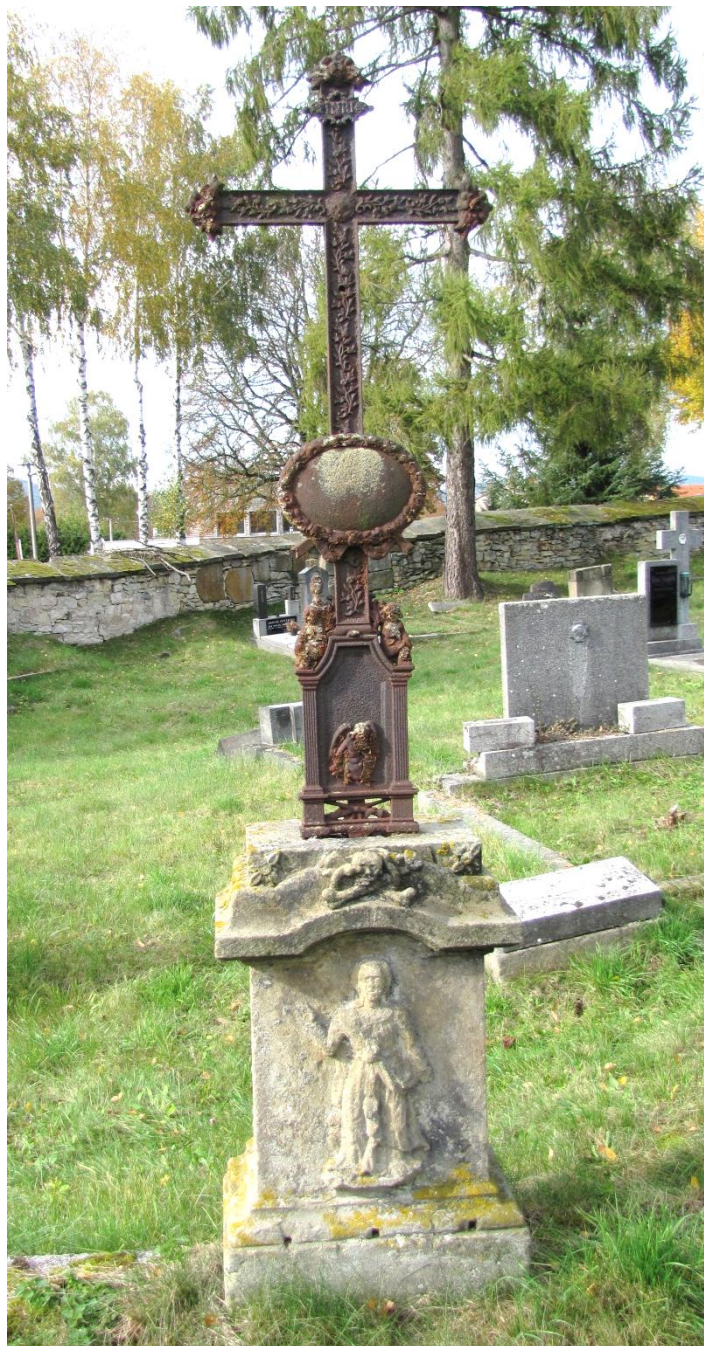
Obr. 26: Náhrobek IV. s litinovým křížem.

Na kříži je souvislá vrstva korozních produktů doprovázená biologickým napadením. Dochovaná povrchová úprava (reliéfy andílků) je silně degradovaná a podkorodovaná. Krucifix není kompletní, chybí svatozář, která byla připevněna ze zadní strany kříže v místě křížení, a korpus. Sedící andílek na pravé straně má ulomenou ruku, ve které držel pohár. Ze zadní strany kříž podpírá ocelová vzpěra.

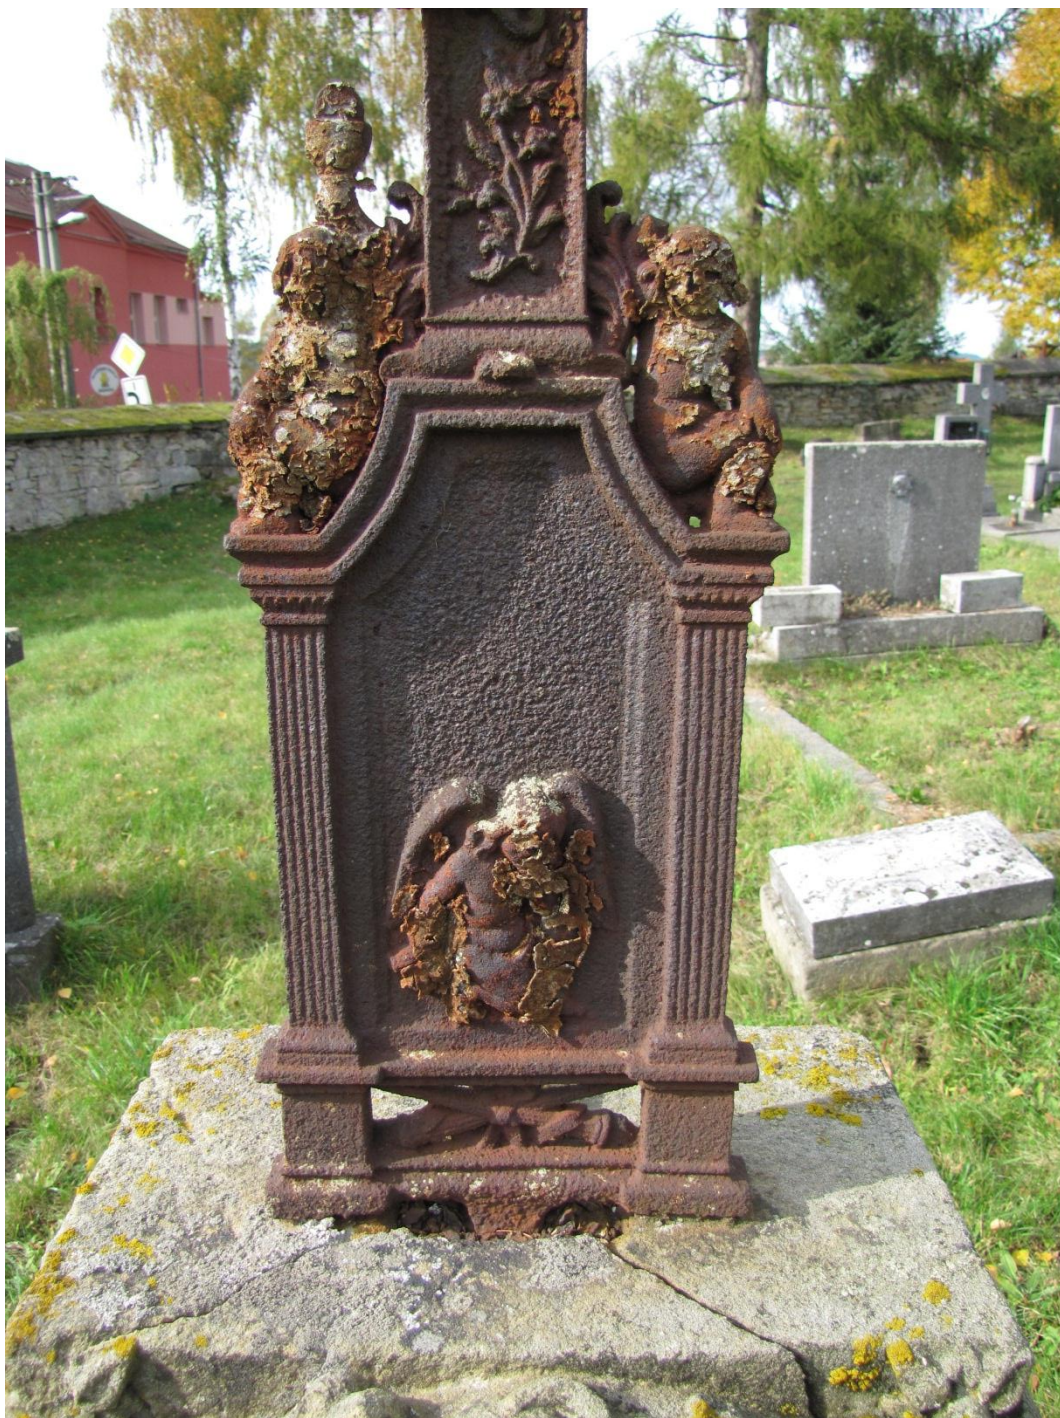
Obr. 27: Pata kříže s reliéfy andílků.

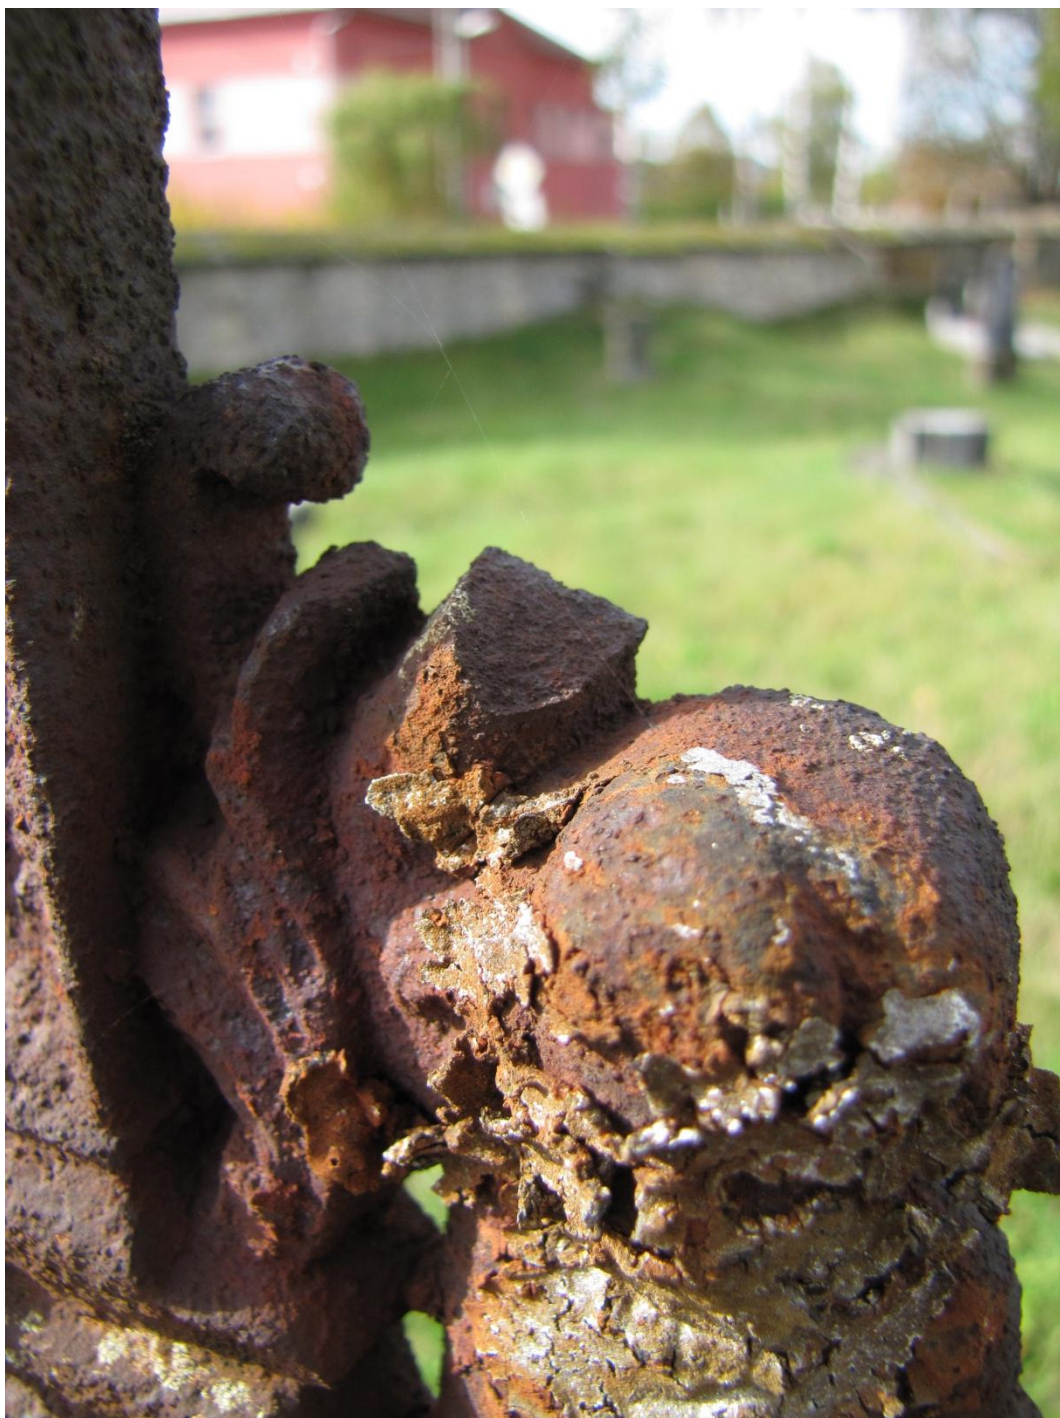
Obr. 28: Ulomená ruka andílka.

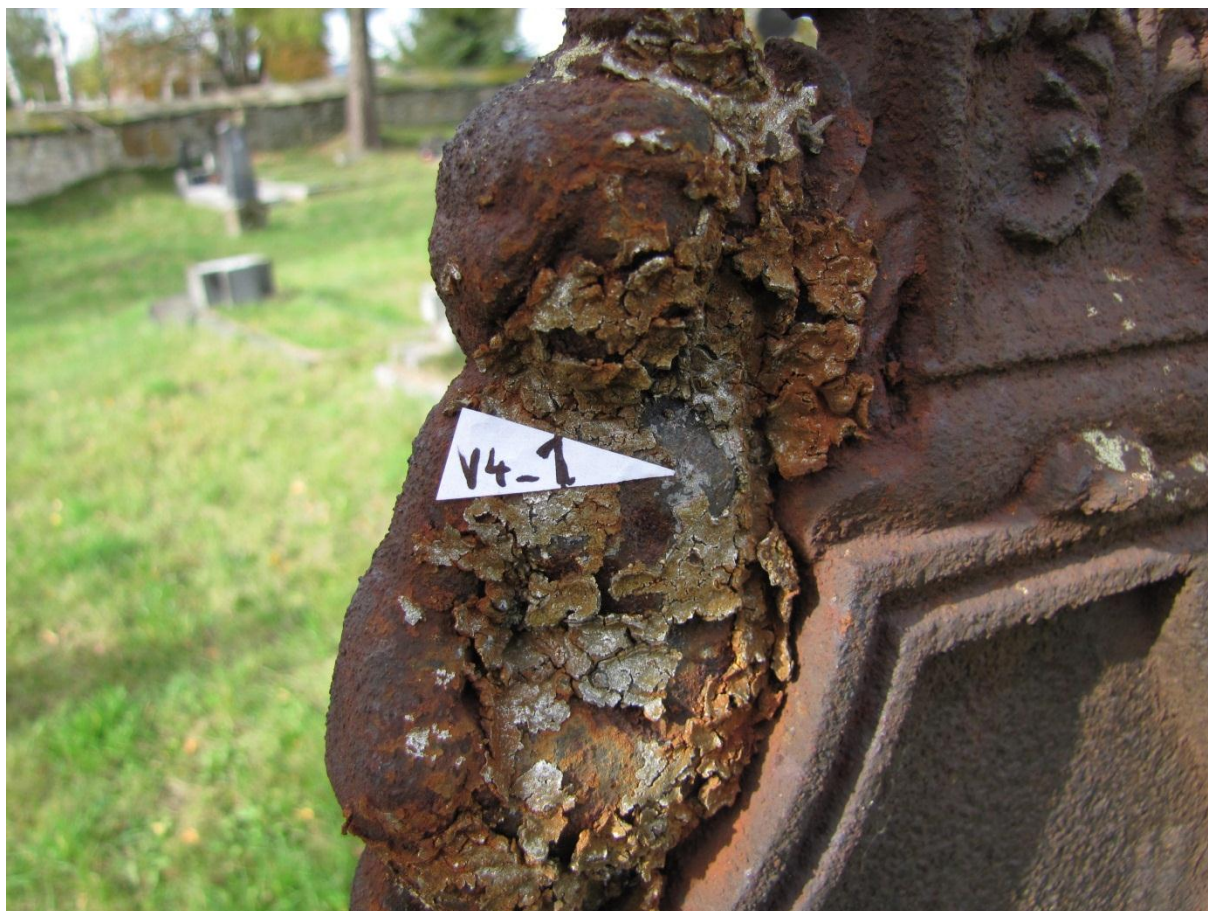
Obr. 29: Místo odběru vzorku.

Nábrusem vzorku byly zjištěny nejméně čtyři vrstvy. Nejstarší je černá vrstva, následuje šedo-černá a červená se šupinami stříbrného kovu (cín nebo olovo), nejmladší je další černá vrstva. Vrchní šedo-stříbrná barva se na nábrusu nezobrazila.

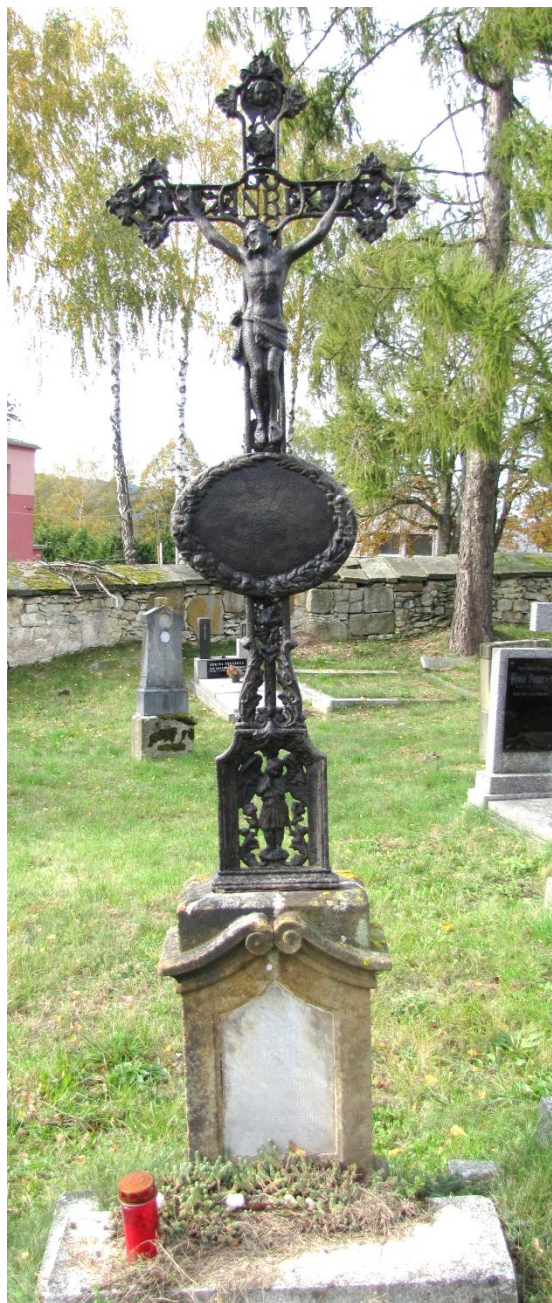
Obr. 30: Náhrobek V. s litinovým křížem.

Litinový krucifix s kartuší a reliéfem anděla v patě kříže. Rozměry kříže 178x76cm. Objekt byl před několika lety druhotně ošetřen pružným černým nátěrem - pravděpodobně gumoasfaltem. Podle dokumentačních fotografií z roku 2010 lze usuzovat, že se dřívější vrstvy povrchových úprav pod novým nátěrem nenachází.

Krucifix není kompletní, chybí svatozář, která byla připevněna dvěma maticemi ze zadní strany kříže v místě křížení. Ze zadní strany kříž podpírá ocelová vzpěra.

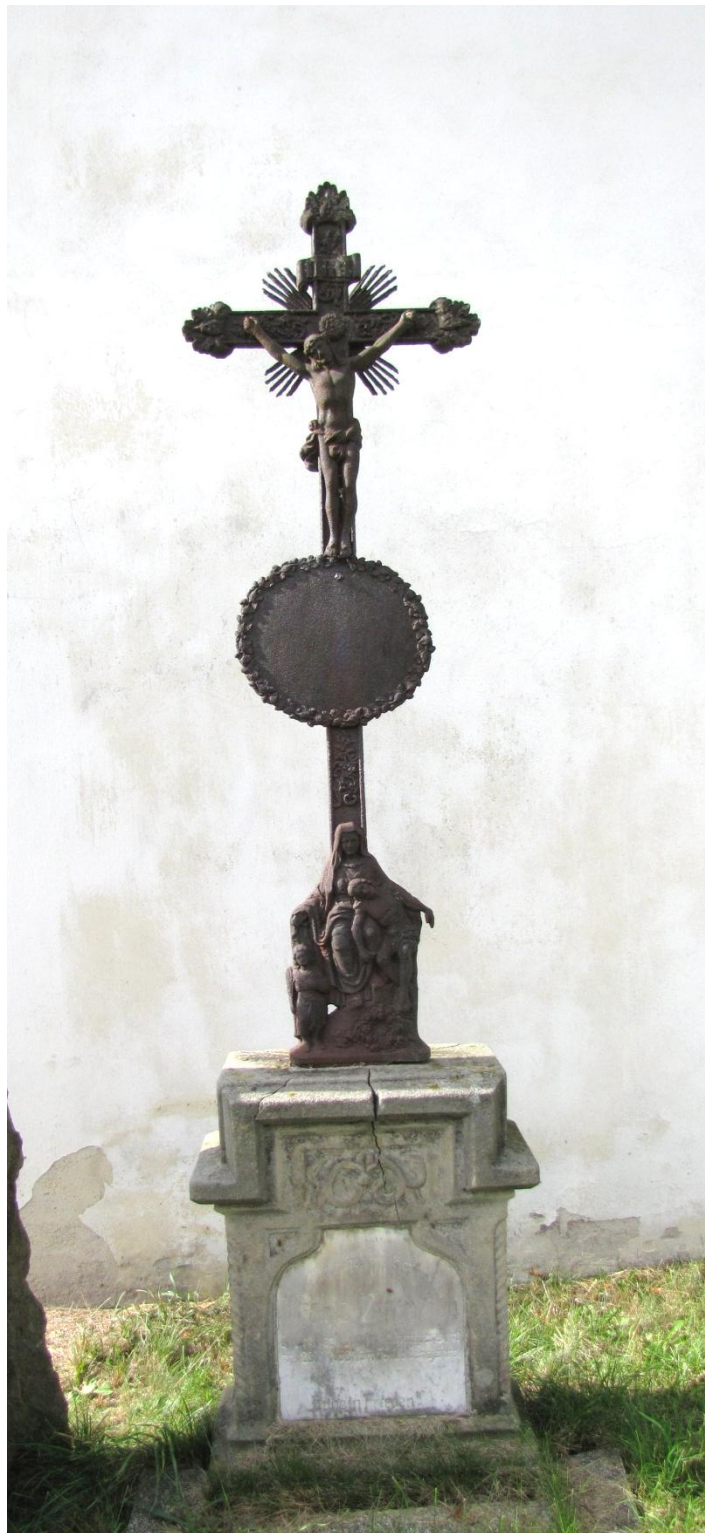
Obr. 34: Náhrobek VI. s litinovým křížem.

Litinový krucifix s reliéfním vyobrazením Piety v patě. Rozměry kříže 164x56cm. Na objektu je souvislá vrstva korozních produktů a biologické napadení. Zbytky povrchové úpravy se nedochovaly. Krucifix je kompletní a bez zjevného mechanického poškození. Korozní tlaky v místě zasazení kříže do kamene způsobily výrazné rozpraskání podstavce.

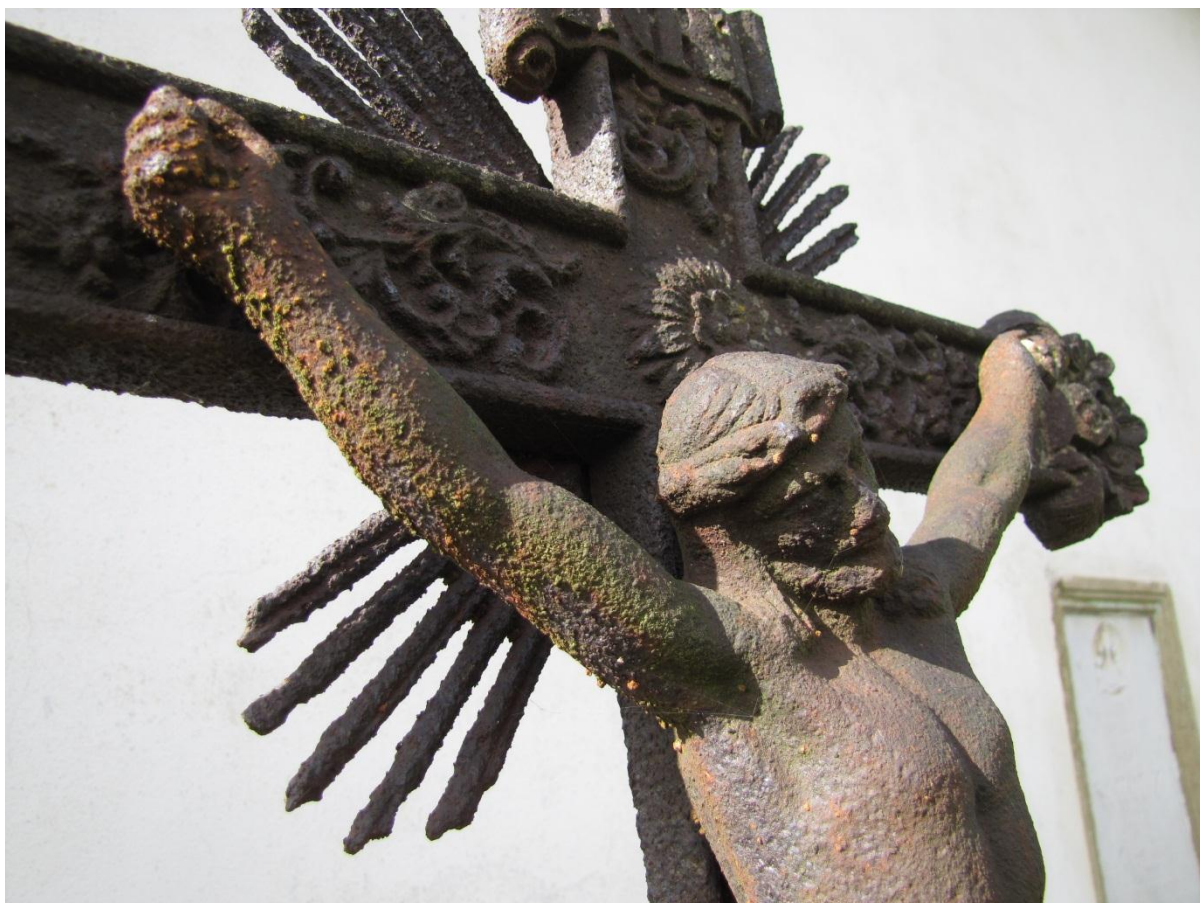
Obr. 35: Korozní a biologické napadení.
