Průzkum a Restaurátorský záměr

**Socha Zmrtvýchvstání Krista a šest
litinových křížů na hřbitově v Knapovci**

Vypracoval: Lukáš Vágner

Rok: 2019

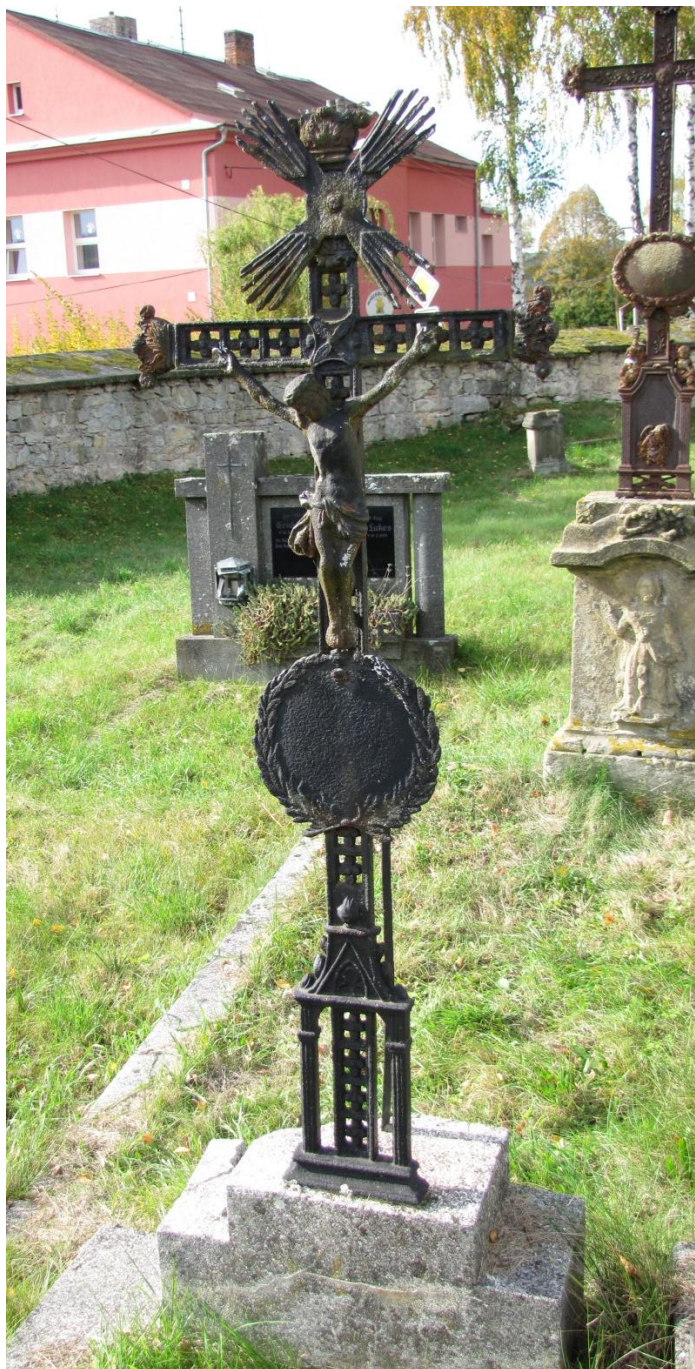
Obr. 38: Náhrobek VII. s litinovým křížem.

Litinový krucifix s nápisovou kartuší a paprskovitou svatozáří. Rozměry kříže 147x56cm. Svatozář byla pravděpodobně po odpadnutí druhotně umístěna na horní rameno kříže. Jeden paprsek ze svatozáře je ulomený, jinak je krucifix kompletní. Ze zadní strany kříž podpírá ocelová vzpěra.

Poslední vrstva povrchové úpravy byla provedena kompletně v černé barvě. Nátěr je však už místy podkorodovaný a nesoudržný.

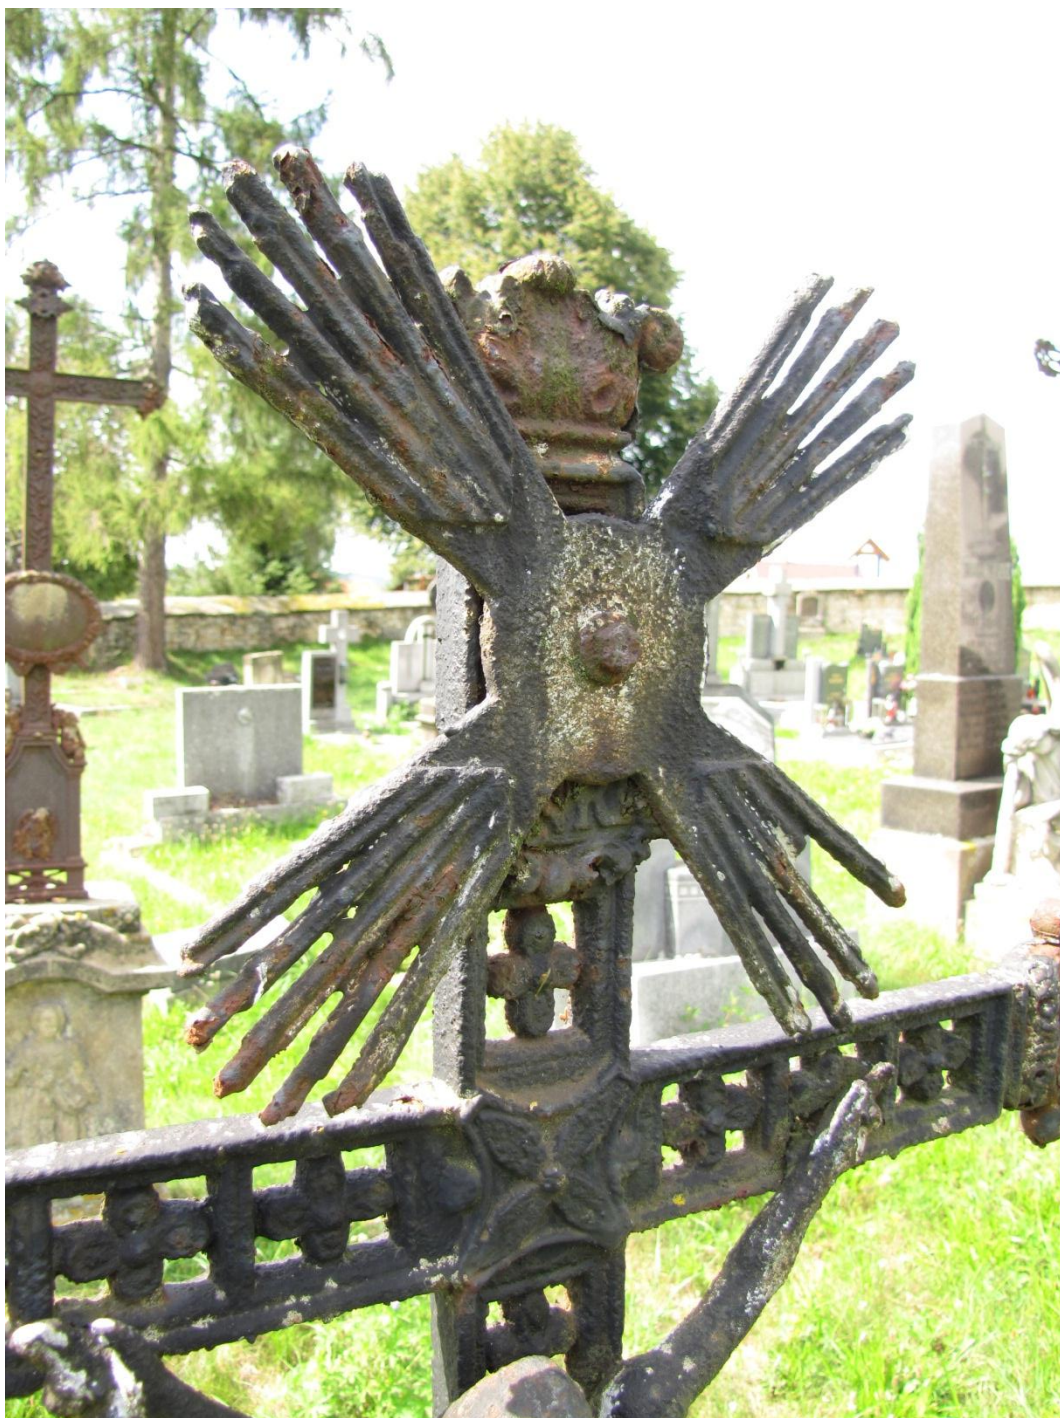
Obr. 39: Druhotně přidělaná svatozář.

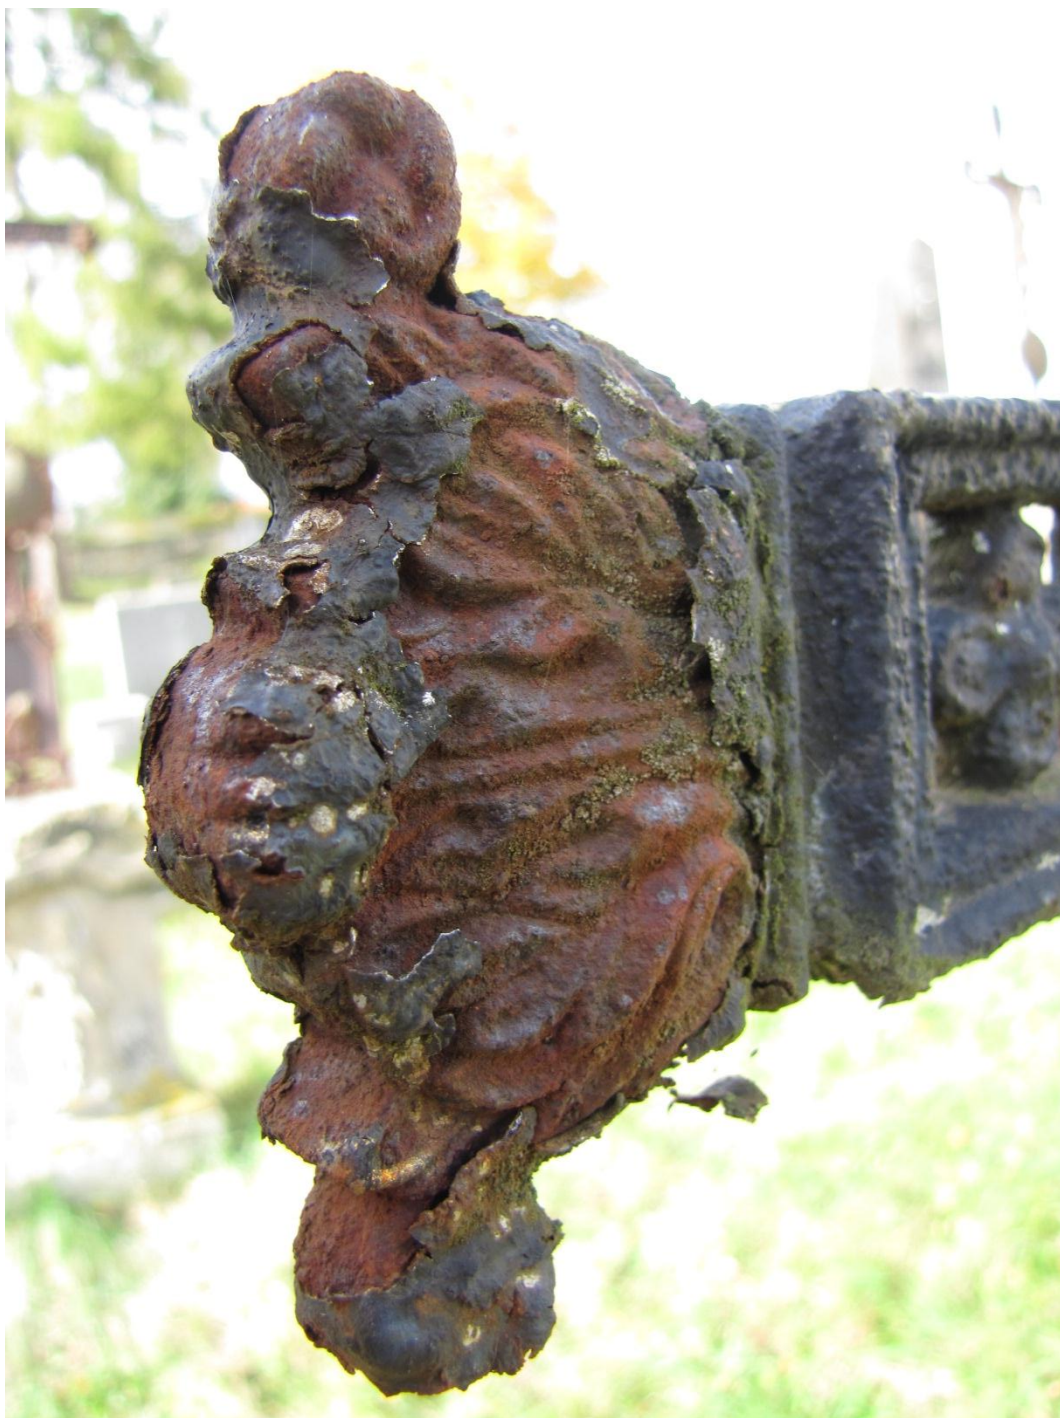
Obr. 40: Nesoudržné vrstvy povrchových úprav.

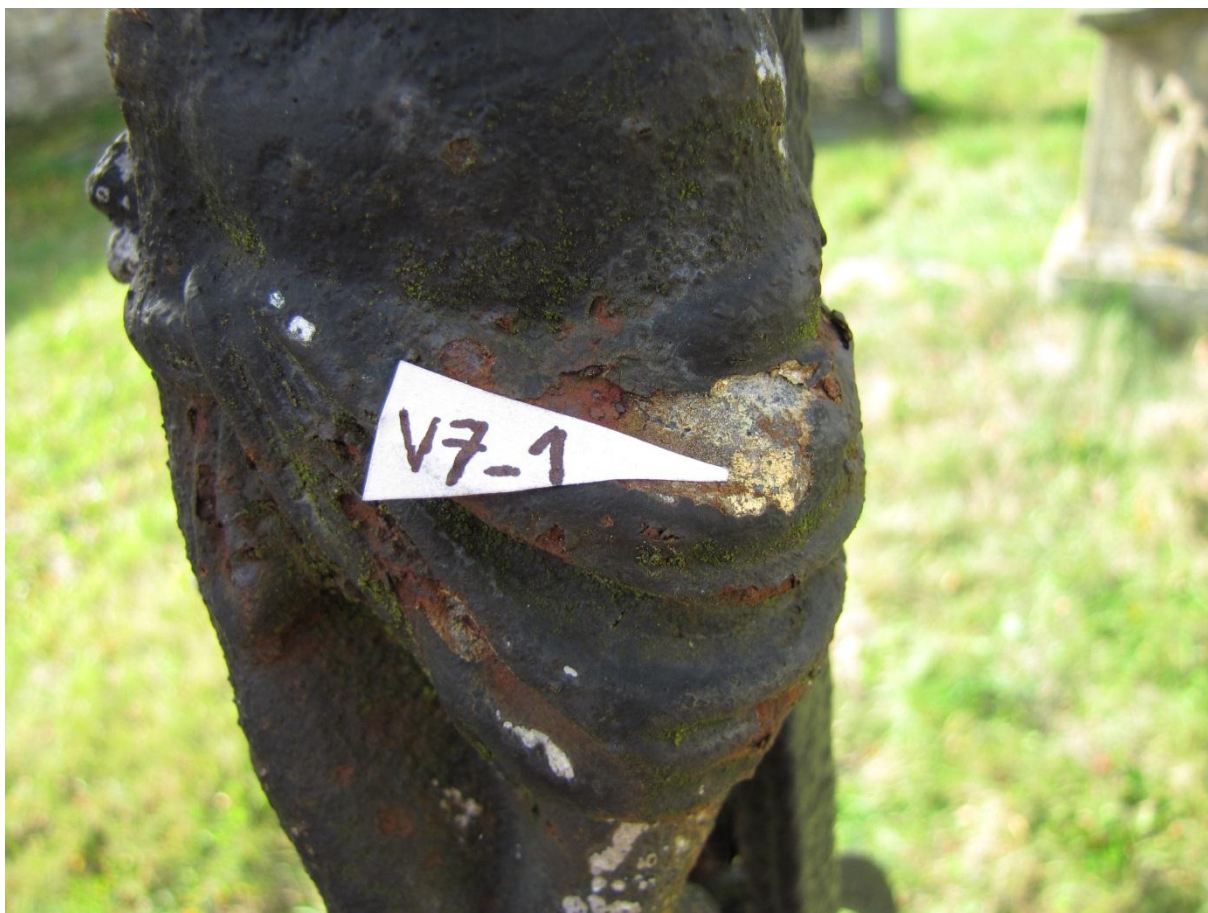
Obr. 41: Místo odběru vzorku se zbytky původního zlacení.

Na nábrusu vzorku V7_1 je možné dokumentovat tři různé vrstvy. Nejstarší je červená se šupinami stříbrného kovu, následuje oranžovo-červená vrstva a nejmladší černá vrstva. Nejspodnější vrstva se zlacením se na nábrusu nezobrazila.

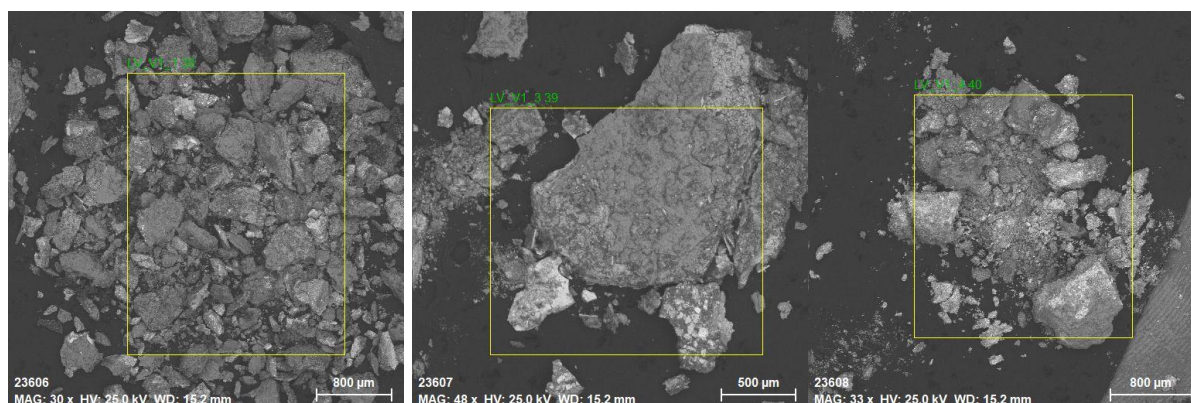
Analýza prvkového složení práškových vzorků V1_1, V1_3 a V1_4 metodou SEM/EDS neprokázala ani v jednom z případů přítomnost zlata. Výsledky jednotlivých analýz jsou v tabulce 2 a místa analýz na obrázku 1. Všechny tři vzorky obsahují výrazný podíl olova a železa v řádu desítek procent a menší množství barya a křemíku. Vzorky V1_1 a V1_3 obsahují navíc malé množství zinku a vzorek V1_3 navíc i cínu a síry. Přítomnost železa pravděpodobně souvisí s korozním poškozením podkladního materiálu (železa/oceli), olovo pravděpodobně indikuje použití suříkového nátěru a baryum spolu s křemíkem jsou s největší pravděpodobností plniva použitých nátěrových hmot. Přítomnost zinku a cínu pravděpodobně souvisí s různými typy použitých povrchových úprav (např. cínový nebo zinkový prášek).

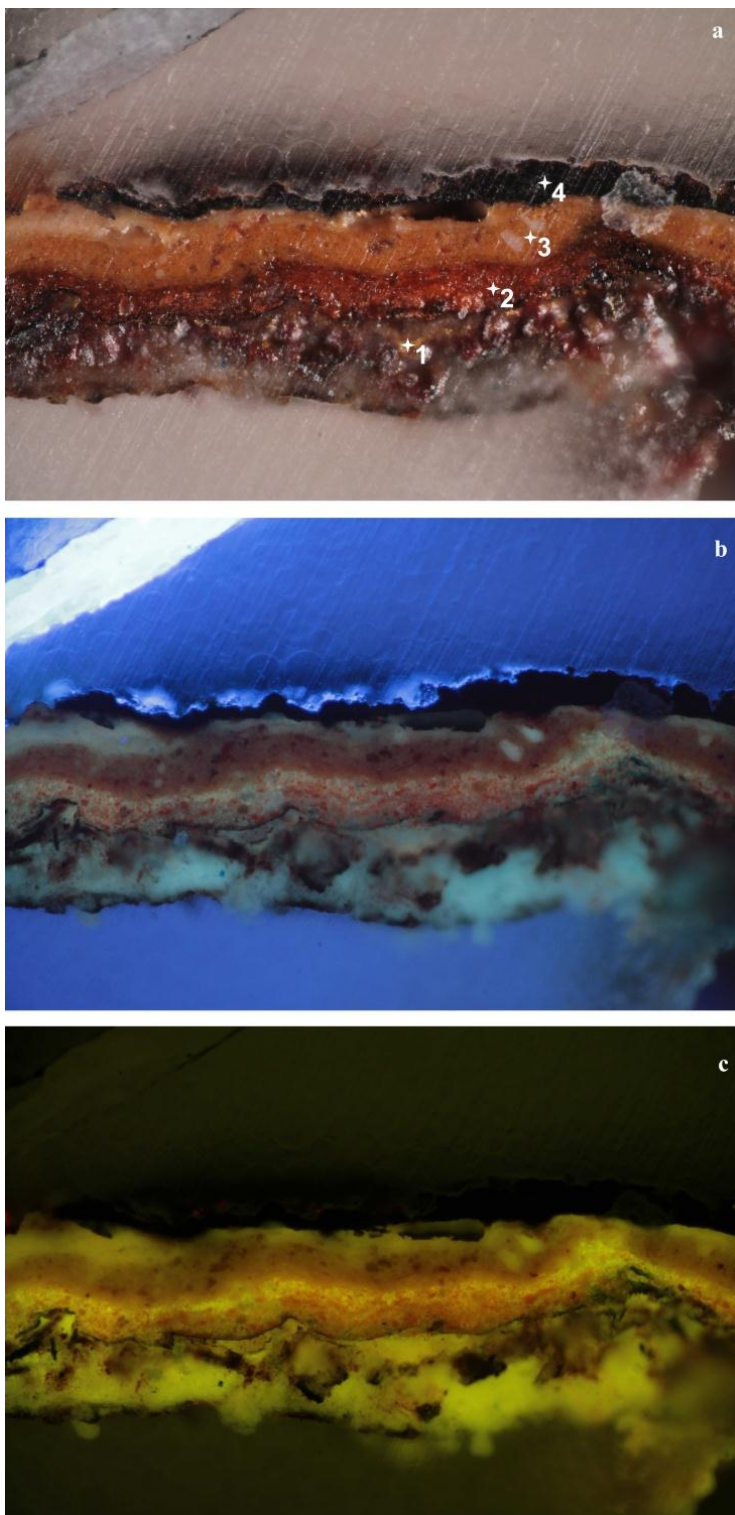
Na stratigrafickém nábrusu vzorku V1_2 je možné dokumentovat celkem čtyři různé stratigrafické vrstvy (Obrázek 2 a-c). Nejstarší tmavě červená vrstva č. 1 obsahuje při vnějším povrchu částice kovu žluté barvy. Vrstva kovu je velmi nerovnoměrné tloušťky a může se jednat o mosazný nebo bronzový prášek nebo zlatý prášek. Následuje červená pravděpodobně suříková vrstva č. 2 a oranžová vrstva č. 3. Nejmladší vrstva má černý odstín a nerovnoměrnou tloušťku.

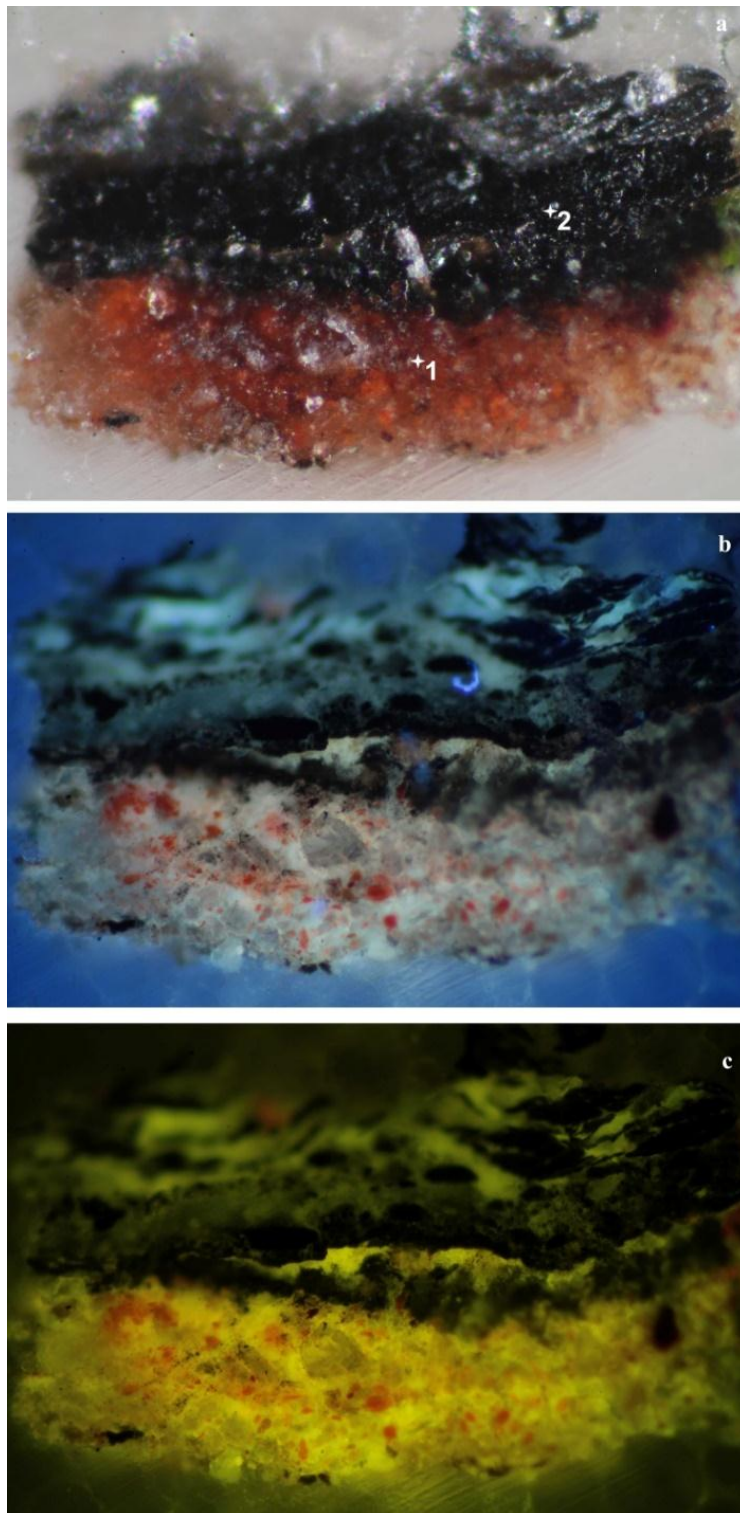
Na stratigrafickém nábrusu vzorku V2_1 je možné dokumentovat celkem dvě různé stratigrafické vrstvy (Obrázek 3 a-c). Starší je červená vrstva č. 1 a mladší černá vrstva č. 2.

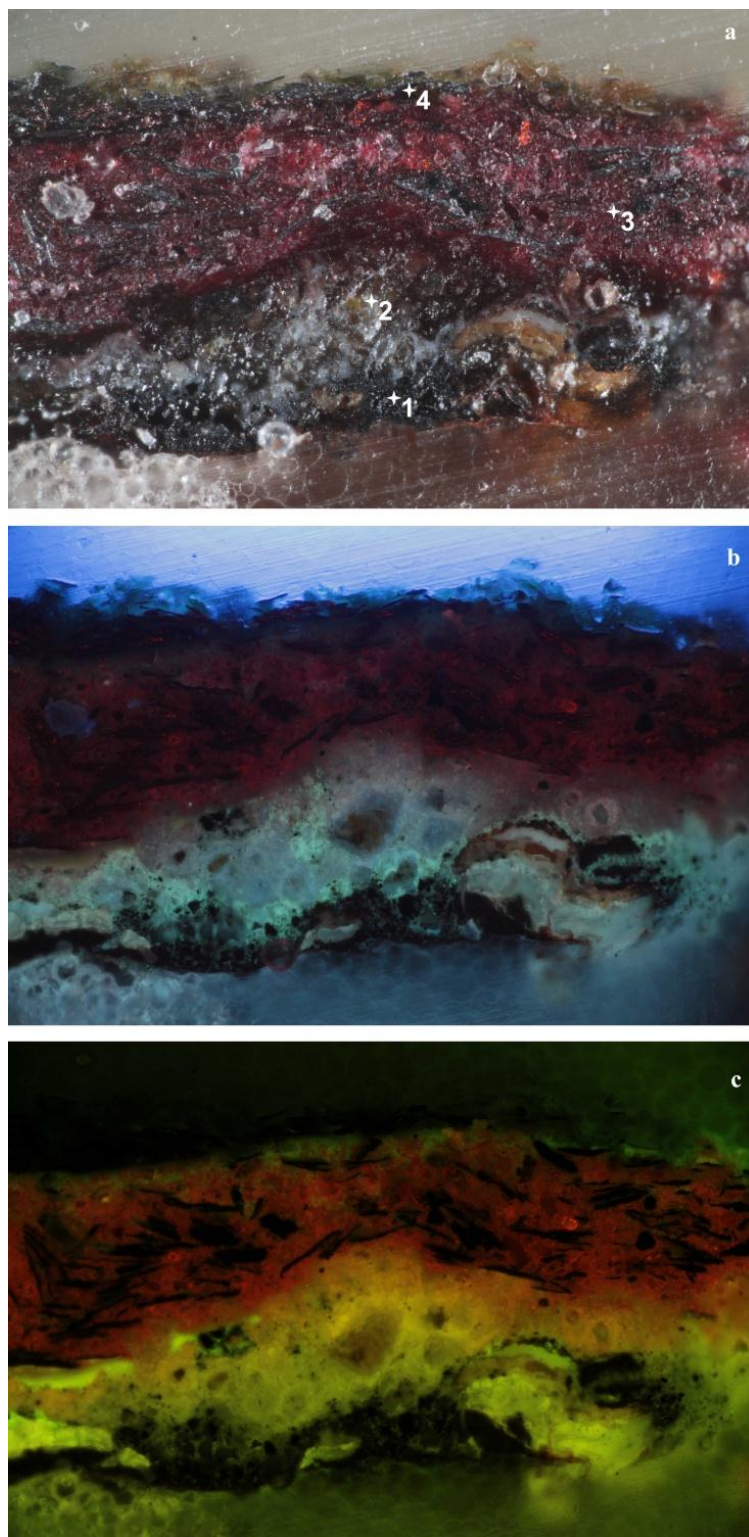
Na stratigrafickém nábrusu vzorku V4_1 je možné dokumentovat přinejmenším čtyři různé stratigrafické vrstvy (Obrázek 4 a-c). Nejstarší je tmavě černá vrstva č. 1, následuje šedo-černá vrstva č. 2, červeno-fialová vrstva s kovovými stříbřitými šupinami č. 3 a nejmladší je černá vrstva č. 4. Kovové šupiny ve vrstvě č. 3 jsou s největší pravděpodobností práškový cín nebo olovo.

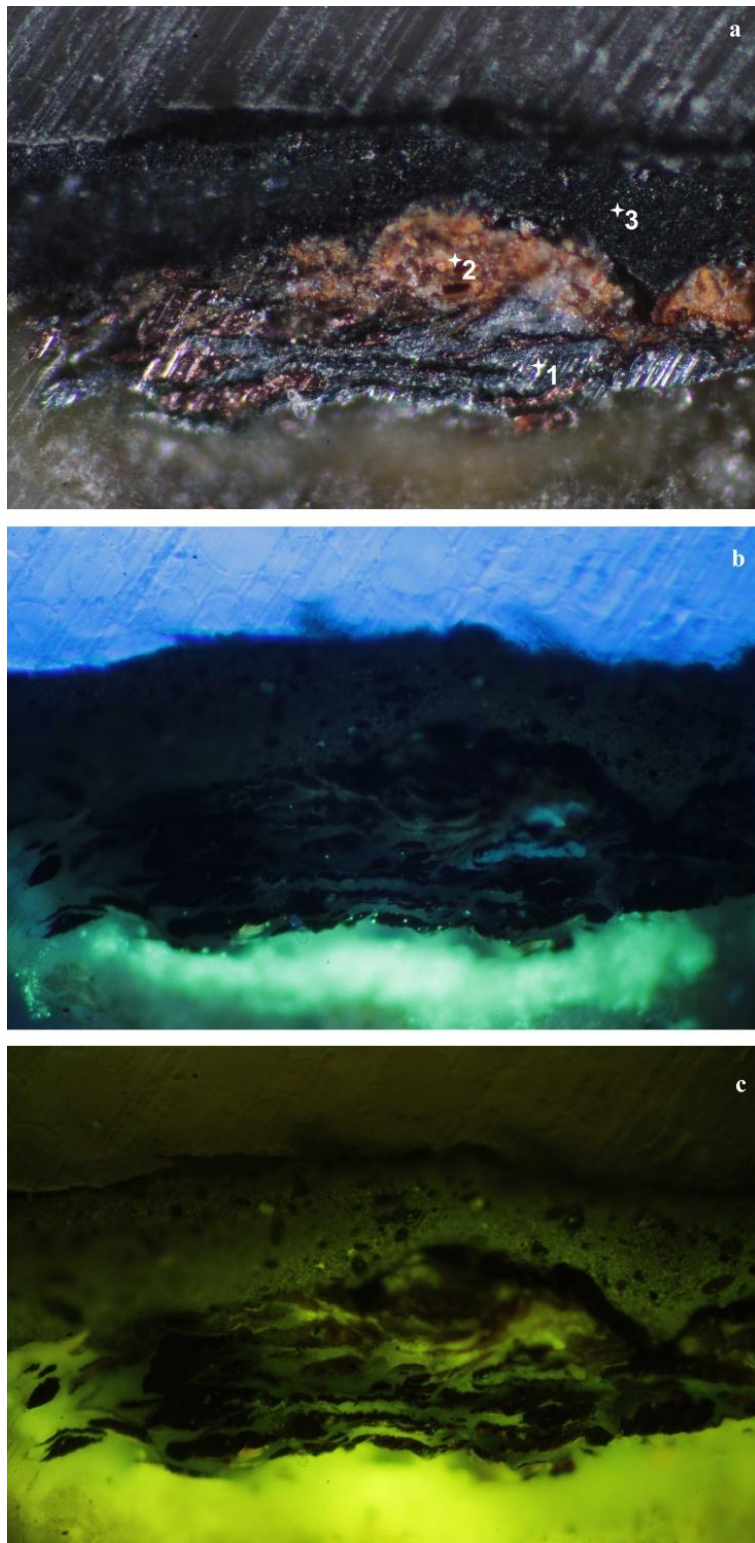
Na stratigrafickém nábrusu vzorku V7_1 je možné dokumentovat tři různé stratigrafické vrstvy (Obrázek 5 a-c). Nejstarší je kovová vrstva č. 1 tvořená rozměrnými šupinami stříbřité a červené barvy. Následuje oranžovo-červená vrstva č. 2 a nejmladší vrstva č. 3 má černou barvu.
