STAVEBNĚ-TECHNICKÉ ZHODNOCENÍ AREÁLU PERLA 01

**ZHODNOCENÍ ZPRACOVÁNO V RÁMCI PROJEKTU
„REVITALIZACE ÚZEMÍ PERLA 01 V ÚSTÍ NAD ORLICÍ“**

Vypracoval: Ing. Martin Studnička

Datum: 23.6.2014

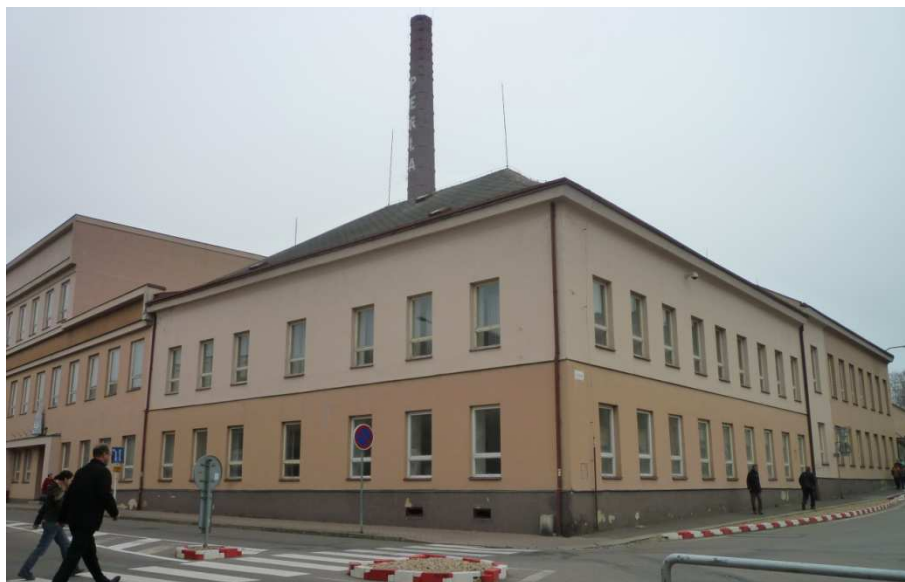
Administrativní část A2 je nejstarší částí areálu. Jedná se o klasickou stavbu s cihelnými zdmi a trámovými stropy v kombinaci s cihelnými klenbami. Střecha – krov klasický dřevěný vaznicový, střešní plášť byl měněn cca v roce 2011. Tato část objektu vykazuje drobné statické poruchy – praskliny v obvodové zdi uliční fasády (do ul. 17. listopadu). Nejedná se o fatální poruchy, hrozící destrukcí objektu; nicméně doporučujeme při zahájení přestavby na Informační centrum provést jejich sanaci – nemělo by se jednat o realizačně či finančně náročné práce.

Nároží s administrativní částí A2

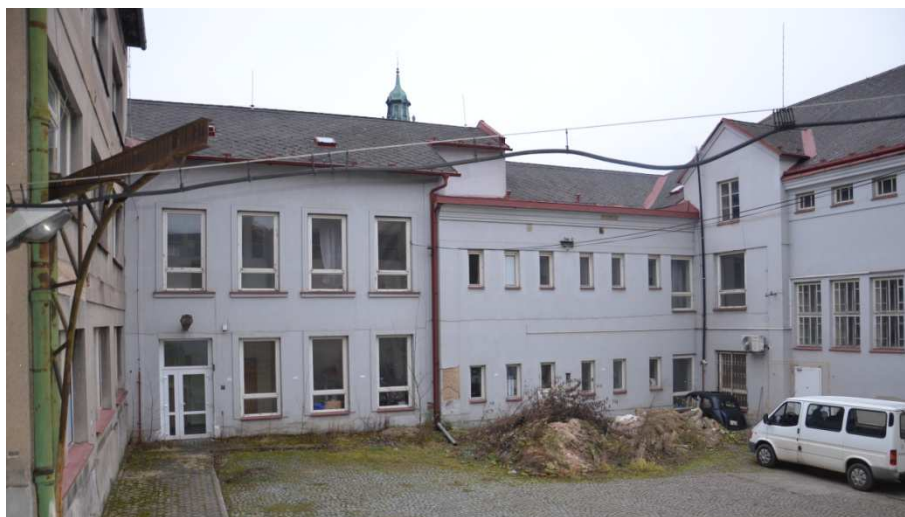
Dvorní část A2

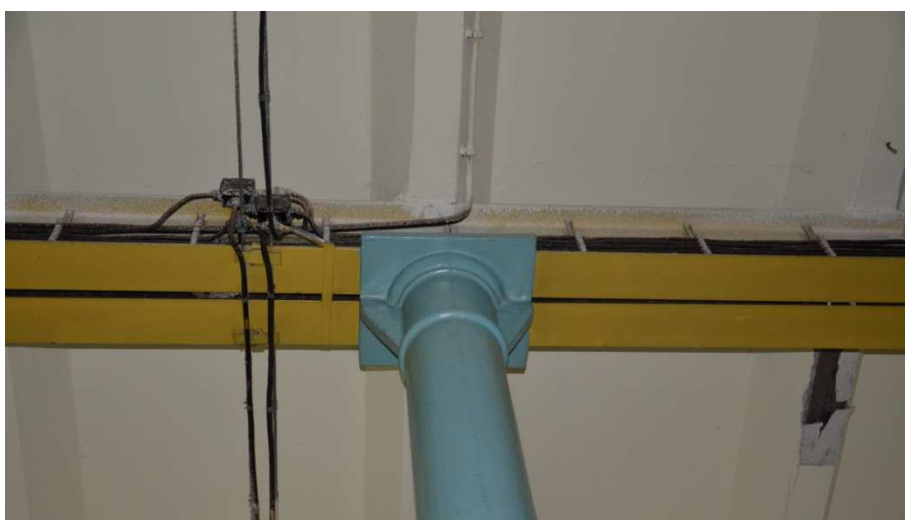
Výrobní a skladová část A1 je trojlodní skelet s obvodovými nosnými zdmi, podsklepená, na většině půdorysu třípodlažní, v severní části jsou nadzemní podlaží jen dvě. Původní využití bylo zřejmě pro výrobní a skladové účely, současné administrativní prostory ve 2NP jsou vestavěny podle všeho později, až se vznikem halové zástavby ve východní části areálu. Severní část objektu je trojlodní skelet, obvodové stěny cihelné, sloupy litinové. Stropní konstrukce - podélné průvlaky jsou tvořeny ocelovými I nosníky, přes ně je (zřejmě) železobetonová sbírková deska. Jižní část má sloupy částečně rovněž litinové, částečně železobetonové (může se jednat o dodatečné zesílení nosnosti původních železných sloupů). Průvlaky opět z ocelových I nosníků, vlastní strop je tvořen klenebními poli, zaklenutými do ocelových nosníků. Nosná konstrukce sklepních prostor je identická s konstrukcí výrobních prostor nad ní. Třetí nadzemní podlaží vzniklo až

Prvky nosné konstrukce 2NP části A1

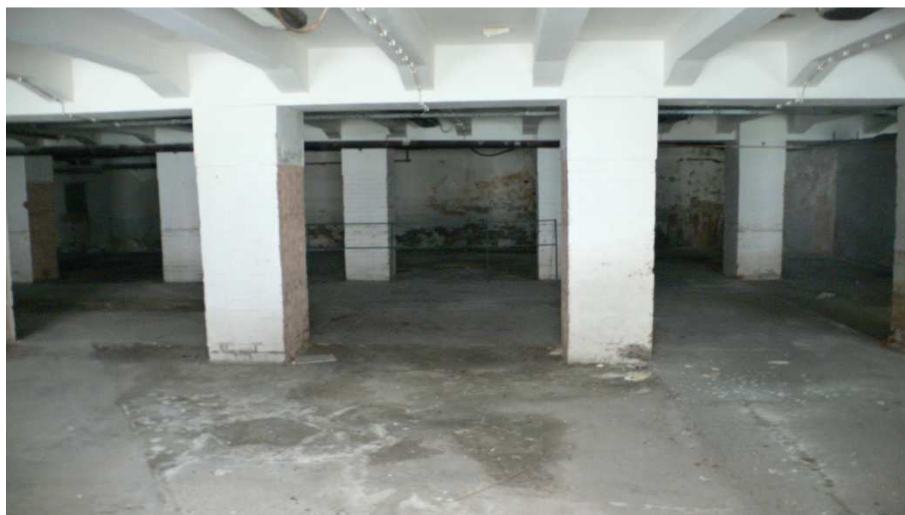
Sklep v části A1

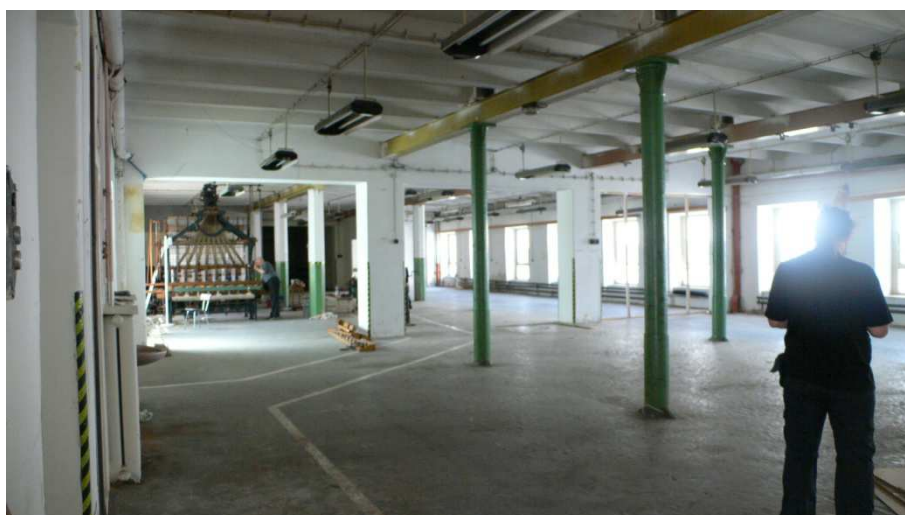
Přízemí části A1

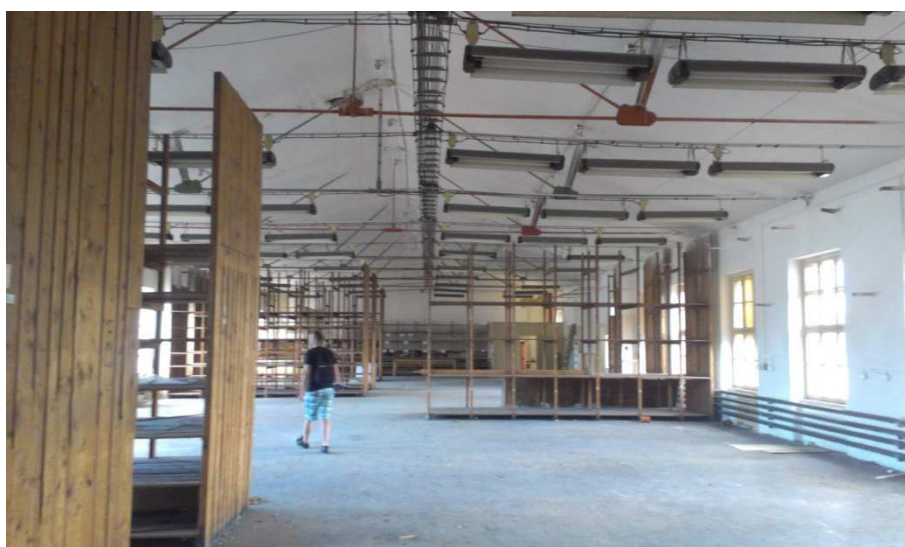
jako dodatečná nástavba (na části archivních fotografií nástavba chybí). Tento půdní prostor – určený pro skladování – je zastropen ocelovými příhradovými vazníky bez středních sloupů; vzhledem ke dvěma typům vazníků došlo k nástavbě zřejmě ve dvou etapách. Střecha nevykazuje velké poruchy, pouze drobné zatékání, způsobené zřejmě vadnými klempířskými detaily úžlabí, nároží atp. Výjimkou může být část přímo sousedící s A2, kde je plošně poškozený a odpadlý podhled střechy; porucha je způsobena nejspíš zatékáním, není však zřejmé, zda k poškození došlo před opravou střechy nebo až po ní. Celá nosná konstrukce celé této části A1 se jeví v dobré kondici, vizuálně nejsou zaznamenány statické poruchy nebo praskliny. Nicméně, pro budoucí využití s nutností větších zatížení je třeba provést sondy ke zjištění konkrétního materiálového řešení a následné statické výpočty. Okna a dveře jsou novější, cca ze 70. let 20. století, odpovídají době svého vzniku, jejich výměna není nutná, ale vzhledem k významné energetické náročnosti ji doporučujeme. Povrchy stěn a stropů vykazují jen drobné poruchy, podlahy jsou částečně demontované (vlysy), ostatní spíše dožilé než zásadně poškozené. Vytápění a elektroinstalace pocházejí ze 70. – 80. let 20. stol., nebylo je možné přezkoušet v rámci návštěvy, nicméně se jeví, že po provedení nutných oprav a revizí by bylo možné je uvést do provozu – jakkoli jejich kompletní výměna je vhodnější (a po nějaké době nejspíš i nutná).

Skladový prostor ve 3NP části A1

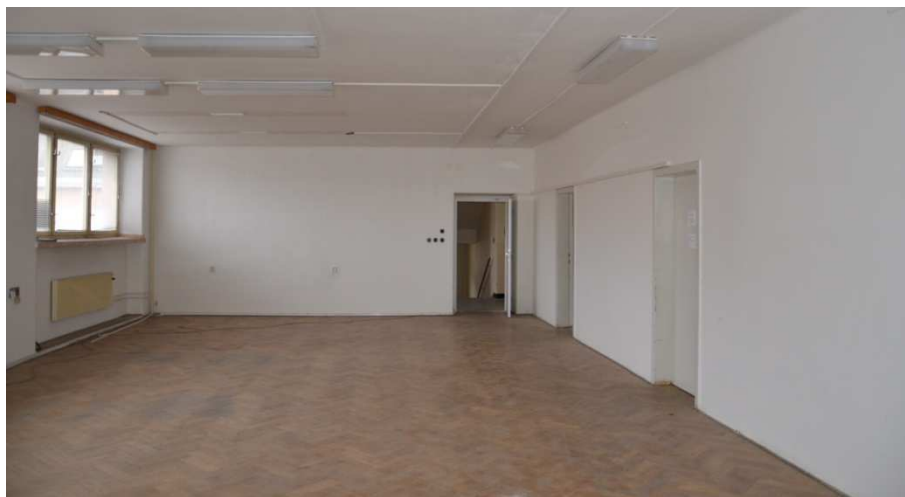
Přístavek A3 je jednoduchá třípodlažní stavba, cihelný dvoutakt zřejmě s trámovými stropy. Nejsou zaznamenány zjevné statické poruchy, střešní plášť je částečně narušen – v části historických budov A vykazuje zřejmě největší podíl viditelných stop zatékání – oprava střešního pláště před zahájením využívání je tedy nutná.

„Open space“ kancelář v části A3

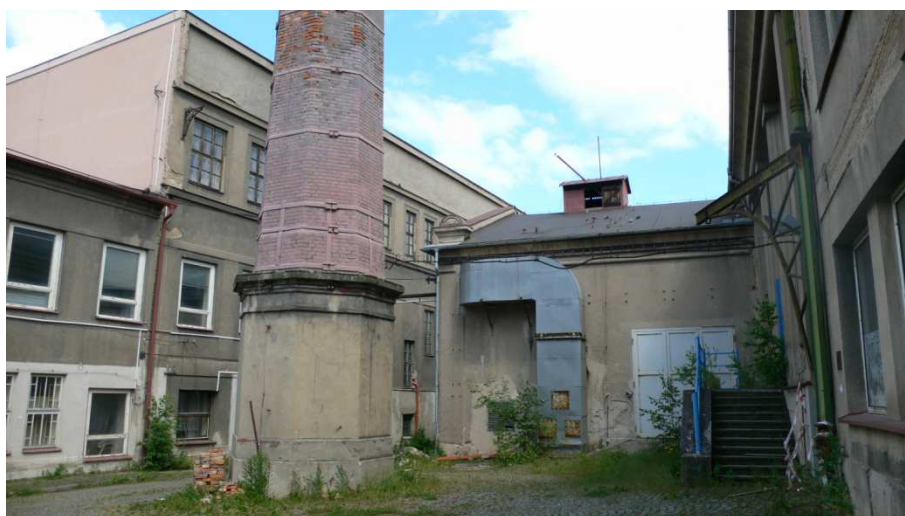
Dvůr za historickými budovami – vlevo části A2 a A1, vpravo od komínu kotelná a strojovna B

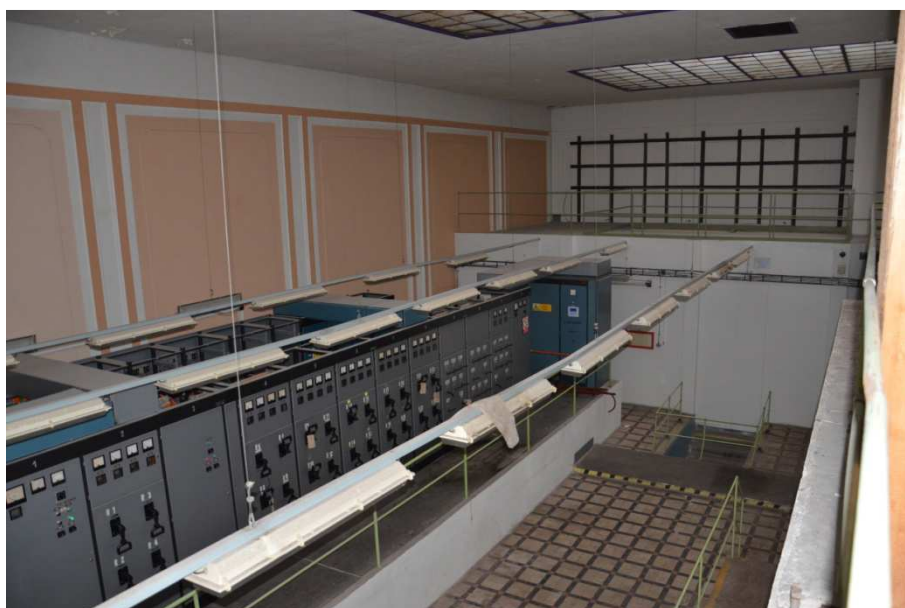
Objekty energetického zázemí areálu – strojovna, resp. dnes elektrorozvodna a kotelny jsou současně využívány pouze částečně – kotelna je prázdná, bez využití, strojovna slouží jako zázemí pro zásobování areálu elektřinou, je zde trafostanice a NN rozvodna, vzhledem k minimálnímu využití areálu pochopitelně rovněž prakticky nevyužívaná. Objekty jsou to halové, s obvodovými nosnými cihelnými zdmi, zastropené dřevěnými příhradovými vazníky; jedná se v případě obou objektů o dosti zajímavé reprezentanty halové industriální architektury, bezpochyby v celkem dobrém stavebně technickém stavu – bez ohledu na jejich

interiér rozvodny NN v části B

Uvažované využití jako polyfunkční a městský sál je možné a vhodné, je třeba před zahájením přestavby přemístit trafostanici i rozvodnu NN. Pro vytápění budoucích objektů areálu již počítáme s decentralizovanými systémy, instalovanými již v rámci jednotlivých objektů. Probourání průchodu podél jižní strany strojovny je možné.

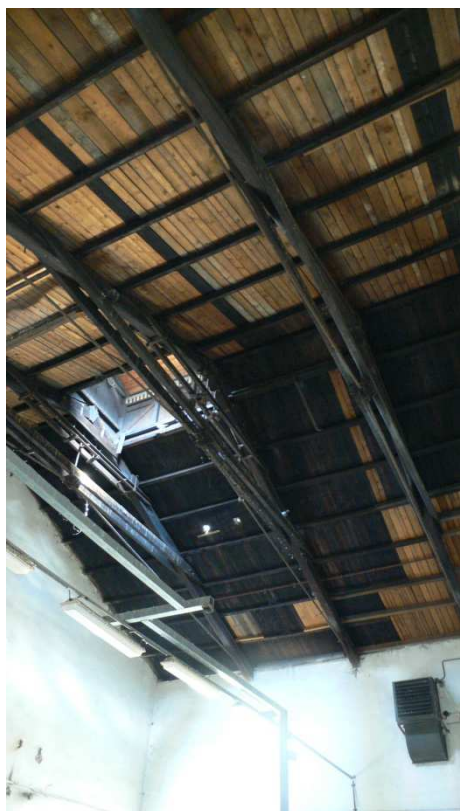
Krov kotelný v části B

architektonickou hodnotu lze doporučit ochranu použitých konstrukčních řešení (krovy...).

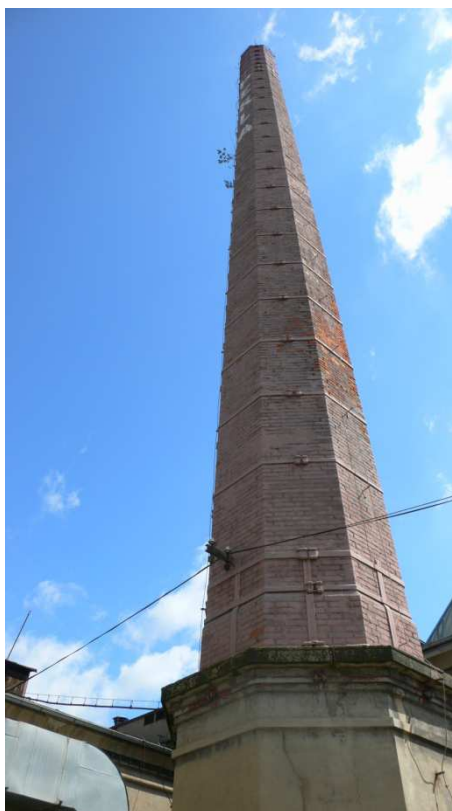
příhradové vazníky ve velmi dobrém stavu) doporučujeme tento princip zachovat i pro budoucí využití. Staticky nevykazují oba objekty zjevné poruchy, technická zařízení nejsou vyjma elektroinstalace (logicky) funkční. Součástí této části je i komín – je v dobrém stavu a doporučujeme jej zachovat kupříkladu pro přívod či odvod vzduchu pro zařízení vzduchotechniky.

Komín kotelný – samostatný ve dvoře

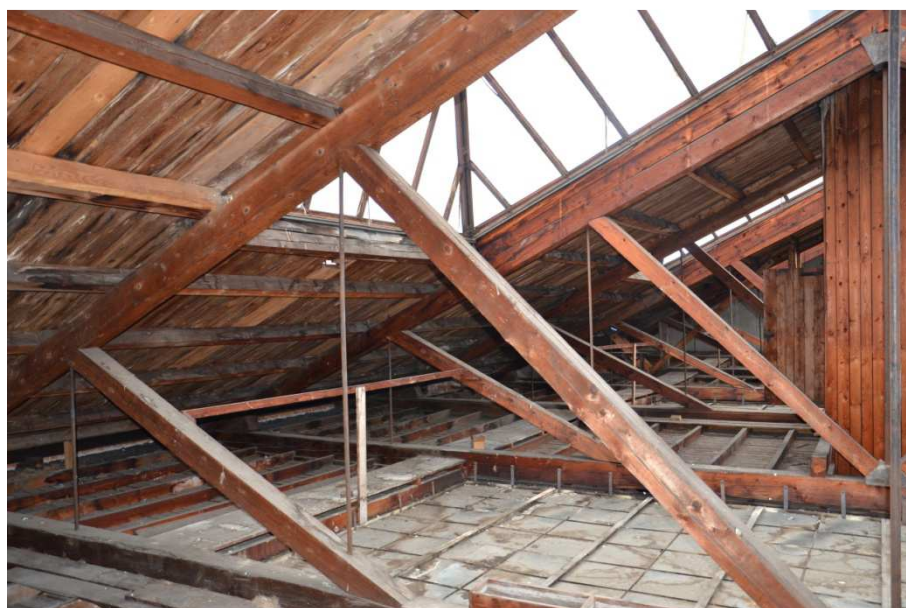
Oba prostory jsou částečně podsklepeny – zde se jedná o nepřehlednou, špatně prostupnou zmršť kobek a kójí, jen částečně využívaných. V případě strojovny je prostor prosvětlen světlíky kolmo na hřeben střechy, kterými je světlo přivedeno do prostoru půdy, podlaha půdy je pod světlíky prosklená, světlo tak - ve zcela dostačující intenzitě – proniká i do prostoru hlavní rozvodny NN. Vzhledem k zajímavosti konstrukce krovu (dřevěné

Krov nad strojovnou

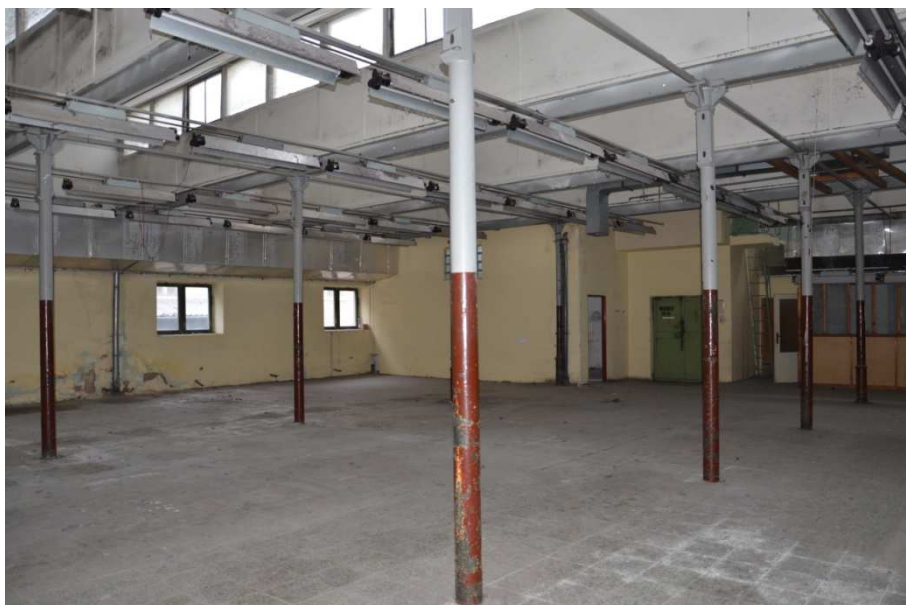
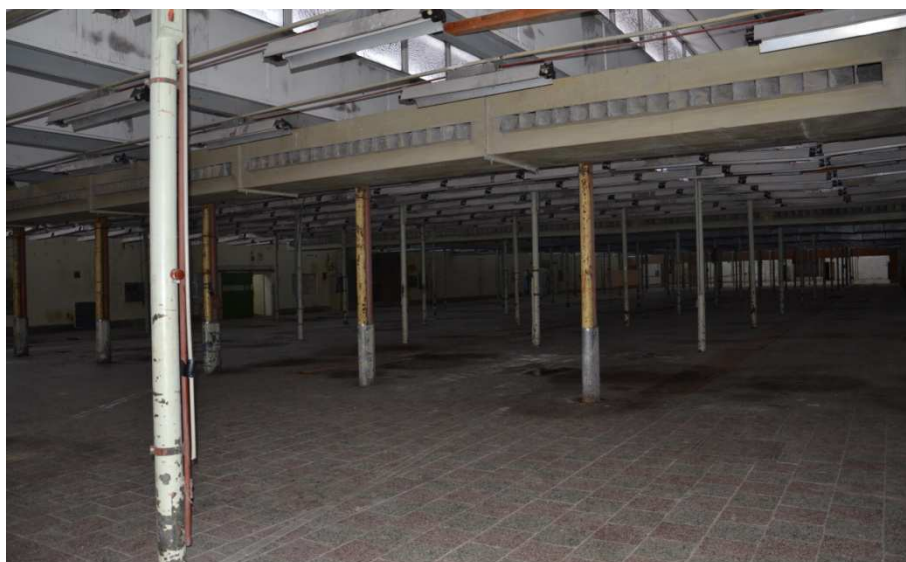
Tyto haly jsou v podstatě jádrem bývalé továrny. Jedná se o ocelovou skeletovou konstrukci, litinové nebo ocelové sloupy, průvlaky z ocelových I nosníků. Vlastní střecha je v části E plná, bez horního prosvětlení, prakticky plochá na ocelových vaznicích. V části F je střecha shedová, shedy jsou tvořeny ocelovými stojkami, nosná konstrukce šikmých částí je rovněž ocelová. Střešní plášť je zjevně tenký, bez větší tepelné izolace jak v případě střechy tak i svislé plně i prosklené části shedu. Vlastní hydroizolace je v celkem dobrém stavu, viditelné stopy zatékání byly zjištěny pouze na několika málo místech.

Hala F

Uvažované úpravy, spočívající v částečné demolici částí obou hal a lokálních dostavbách, jsou možné. Haly je možné po provedení nutných úprav – revize a opravy elektroinstalací, nové vytápění, úpravy požárně-bezpečnostního řešení... - možné začít používat prakticky okamžitě (i když v případě haly E pouze pro skladování vzhledem k nulovému dennímu osvětlení). Pro konečné úpravy je třeba počítat i s nutností současně s demolice provést i statické zajištění nosných konstrukcí (dodatečné ztužení konstrukcí ve všech třech směrech, úpravy nosnosti střech na nové hodnoty zatížení sněhem...), dále pak novou obálku objektu s tepelně technickými parametry odpovídajícími současnosti a rovněž technická zařízení budov – vzduchotechnika, vytápění, elektroinstalace – odpovídající současnosti i budoucímu využívání objektů.

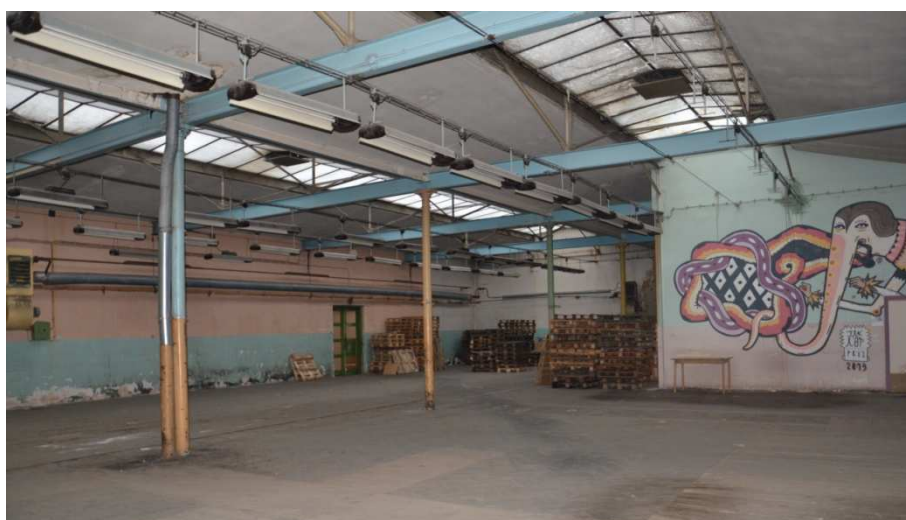
Poslední z posuzovaných objektů, hala G, je konstrukčně velmi podobná předchozím dvěma halám – opět se jedná o lehkou ocelovou konstrukci, ocelové sloupy i vazníky, tentokrát ale nejsou osvětleny shedy, nýbrž hřebenovými světlíky. Toto sice obvyklé, ale poněkud nešťastné řešení (zřejmě pozdějšího data) logicky přináší vyšší tepelné zisky v letním období a tedy i vysoké nároky na větrání a odvod přebytečného tepla. Hala je členěna většinou požárními

Střechy se zdají být v dobrém stavu, podlahy v části z teracových dlaždic, v části z dřevěných vlysů (částečně demontovaných) většinou ve více vrstvách. Obvodové konstrukce jsou cihelné vyzdívkou, vrata bez závěsů či jiných clon.

Hala G

zdi na několik menších úseků, předpokládáme, že dělicí zdi mají kromě požárně bezpečnostního důvodu i funkci ztužení celé konstrukce. V případě jejich vybourání bude tedy třeba doplnit podélná i příčná ztužidla.

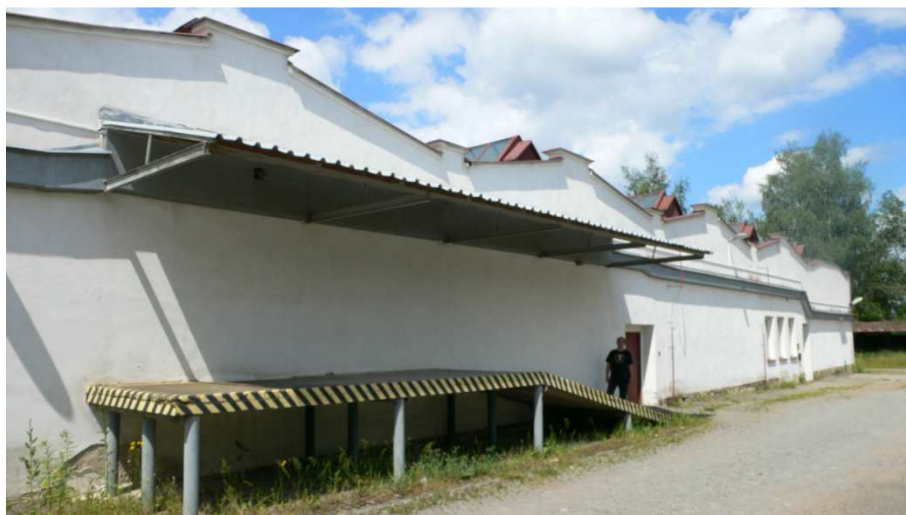
Hala G – exteriér

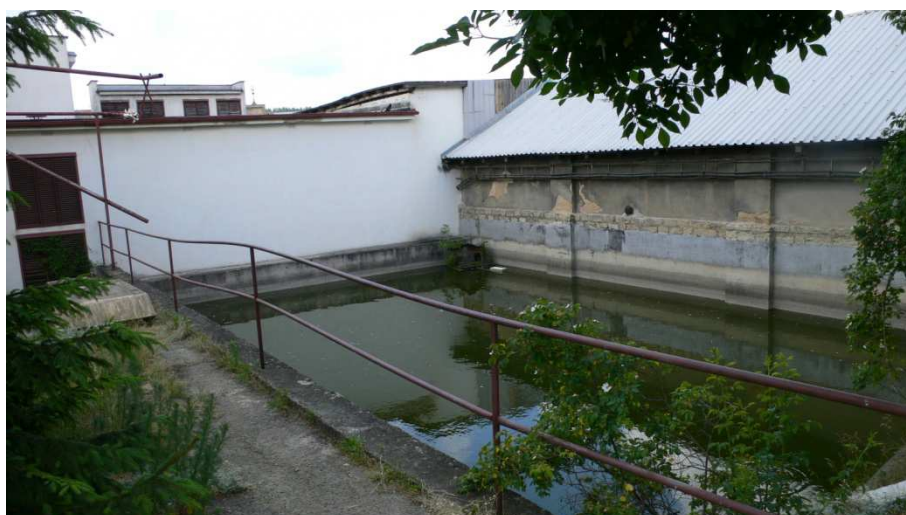
Přístavby za halou F s požární nádrží

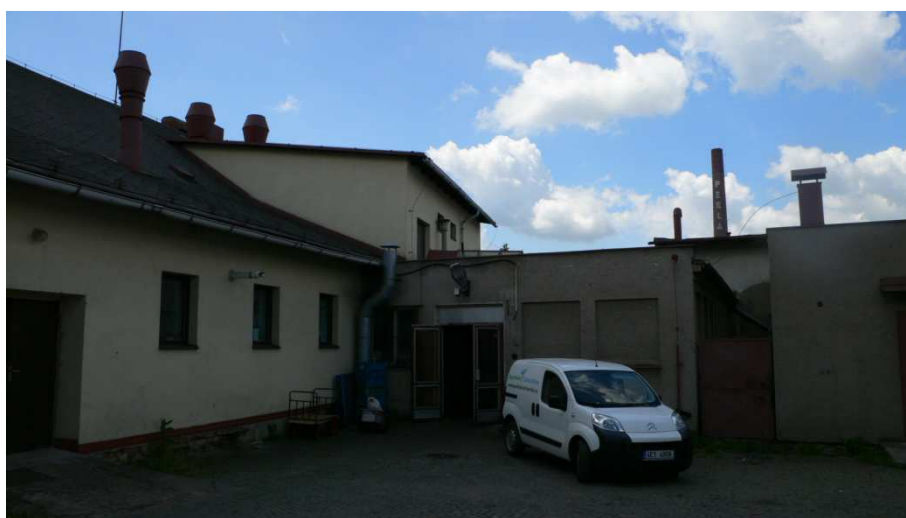
Rovněž skladová část ve dvoře je jednopodlažní – pozdější postupné přístavky různých skládků a chodeb, na okolní zástavbě stavebně nezávislé – jejich demolice rovněž nepředstavuje problém pro okolí a je vhodná.

Objekt D – dvorní část se sklady

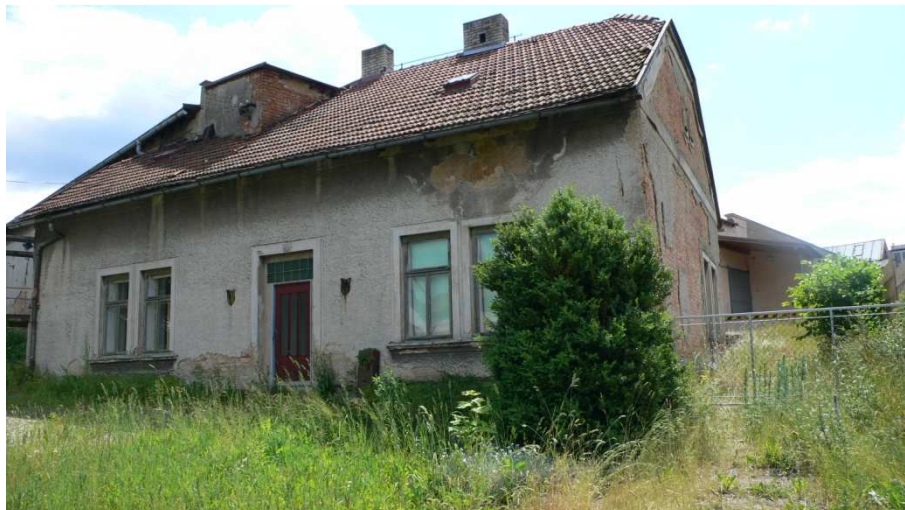
Hala G zakousnutá do původního domku

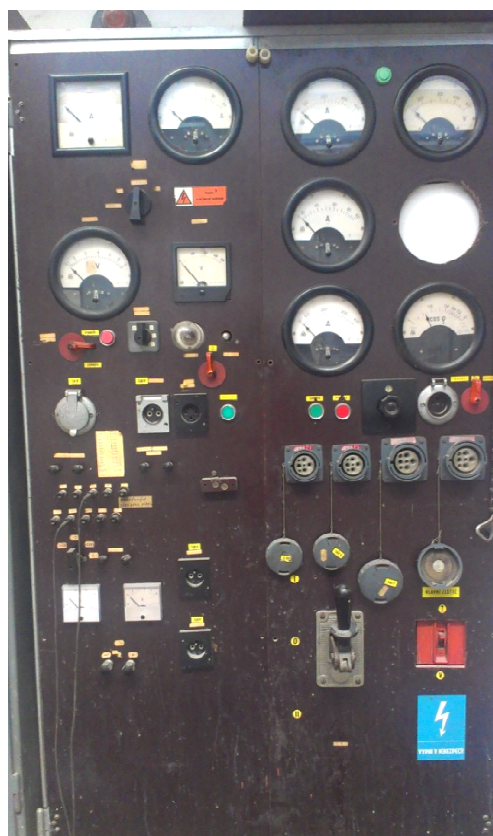
původní rozvaděč ve strojovně
