**NÁLEZOVÁ ZPRÁVA
A
RESTAURÁTORSKÝ NÁVRH**

**na restaurování oltáře Zmrtvýchvstání Páně
ve hřbitovní kapli v Knapovci**

Pardubice dne 25. 3. 2018

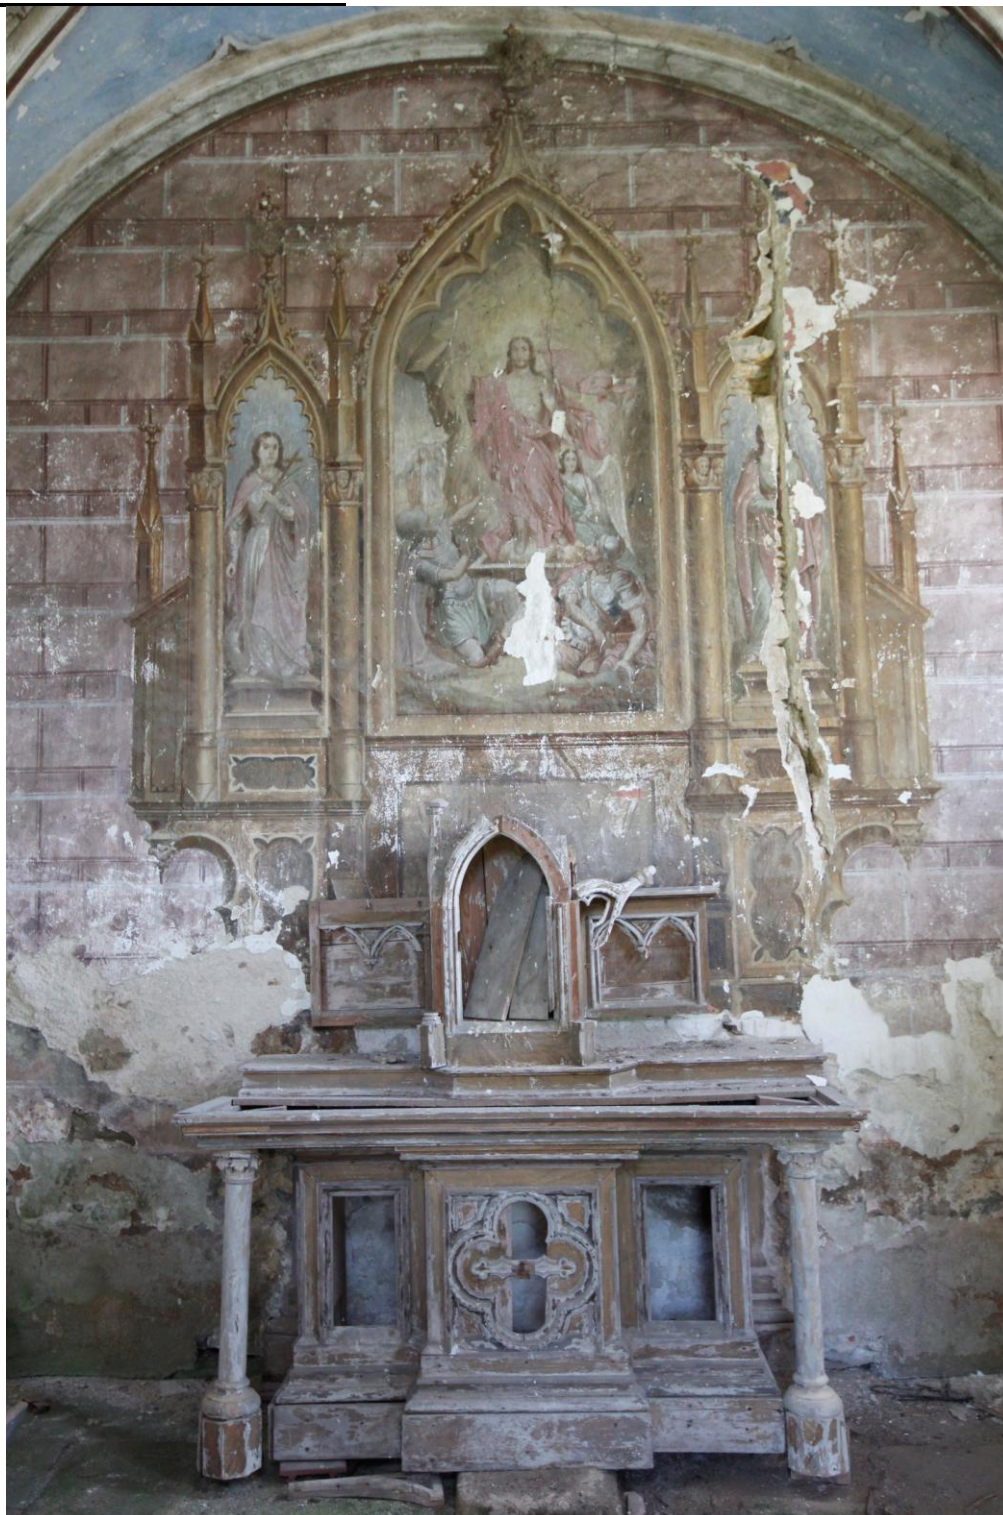
OBR . 1 Stav při průzkumu – celkový pohled – situace v kostele

Dobře patrné je narušení konstrukce oltáře i uvolnění řady konstrukčních částí. Dožilý je stav povrchových vrstev. Podesta je odstraněná. Je zajímavé, že malba retabula přesně nenavazuje na oltář. Oltářní desky a kámen chybí.

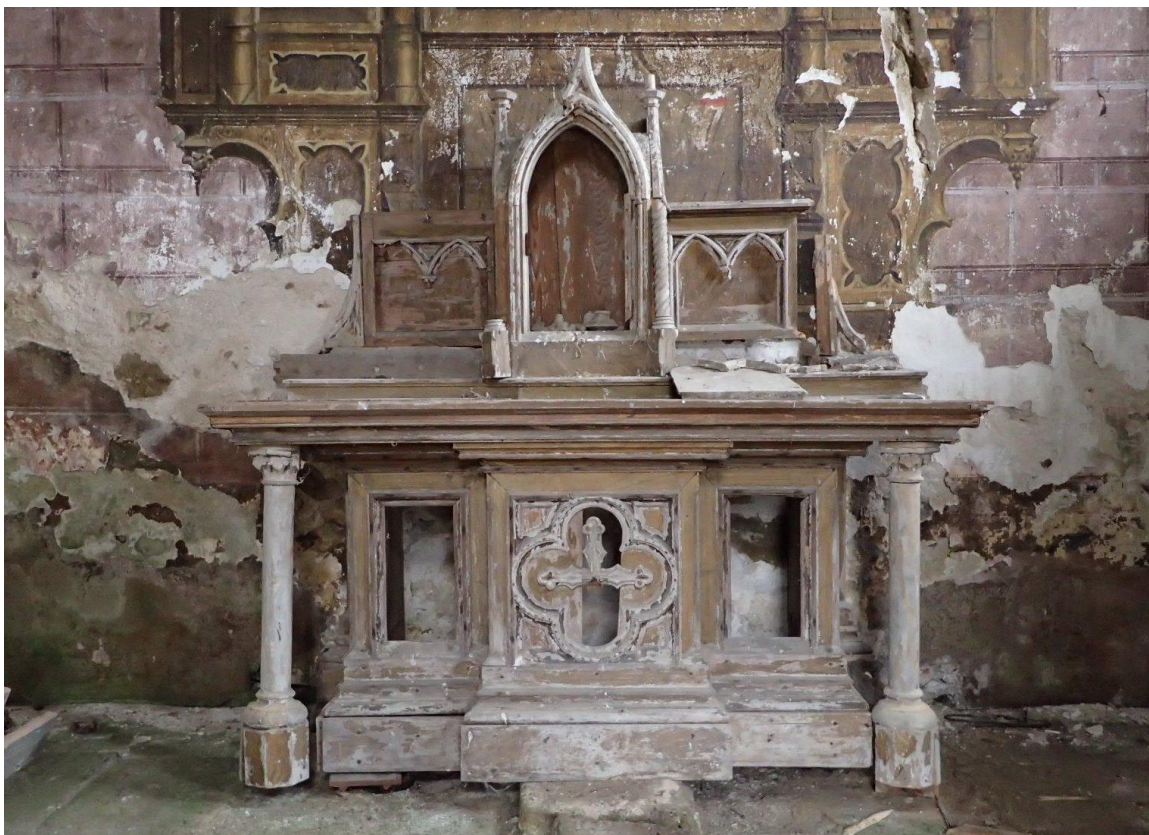
OBR . 2 Stav při průzkumu – celkový pohled – menza s predelou a svatostánkem

Menza je pokleslá. Po stranách svatostánku jsou dva tordované sloupky. Dochoval se pouze jeden, hlavice se nedochovaly. Lomený oblouk svatostánku je na vrcholu zakončen fiálou. Na spodní část navazuje prstenec a vrchol fiály s růžicí a špicí. Dochovaný je pouze prstenec, růžice a špice. Fiály na bocích mají jednotlivé prvky fiál menší. Z fiál bylo nalezeno pouze torzo růžice. Lze podle něj určit velikost bočních růžic. Ostatní části včetně růžic bude nutné vyrobit jako kopie. Ve spodní části predely chybí profilové lišty. U boků predel chybí zakončení. Není zcela zřejmé umístění přiložených trojúhelníkových prvků, které jednoznačně pocházejí z oltáře. Dvířka svatostánku jsou uvolněná bez pantů a zámečku. Dvířka jsou zdobena dvěma lomenými oblouky s gotickým žebrováním /dochované je torzo výzdoby/.

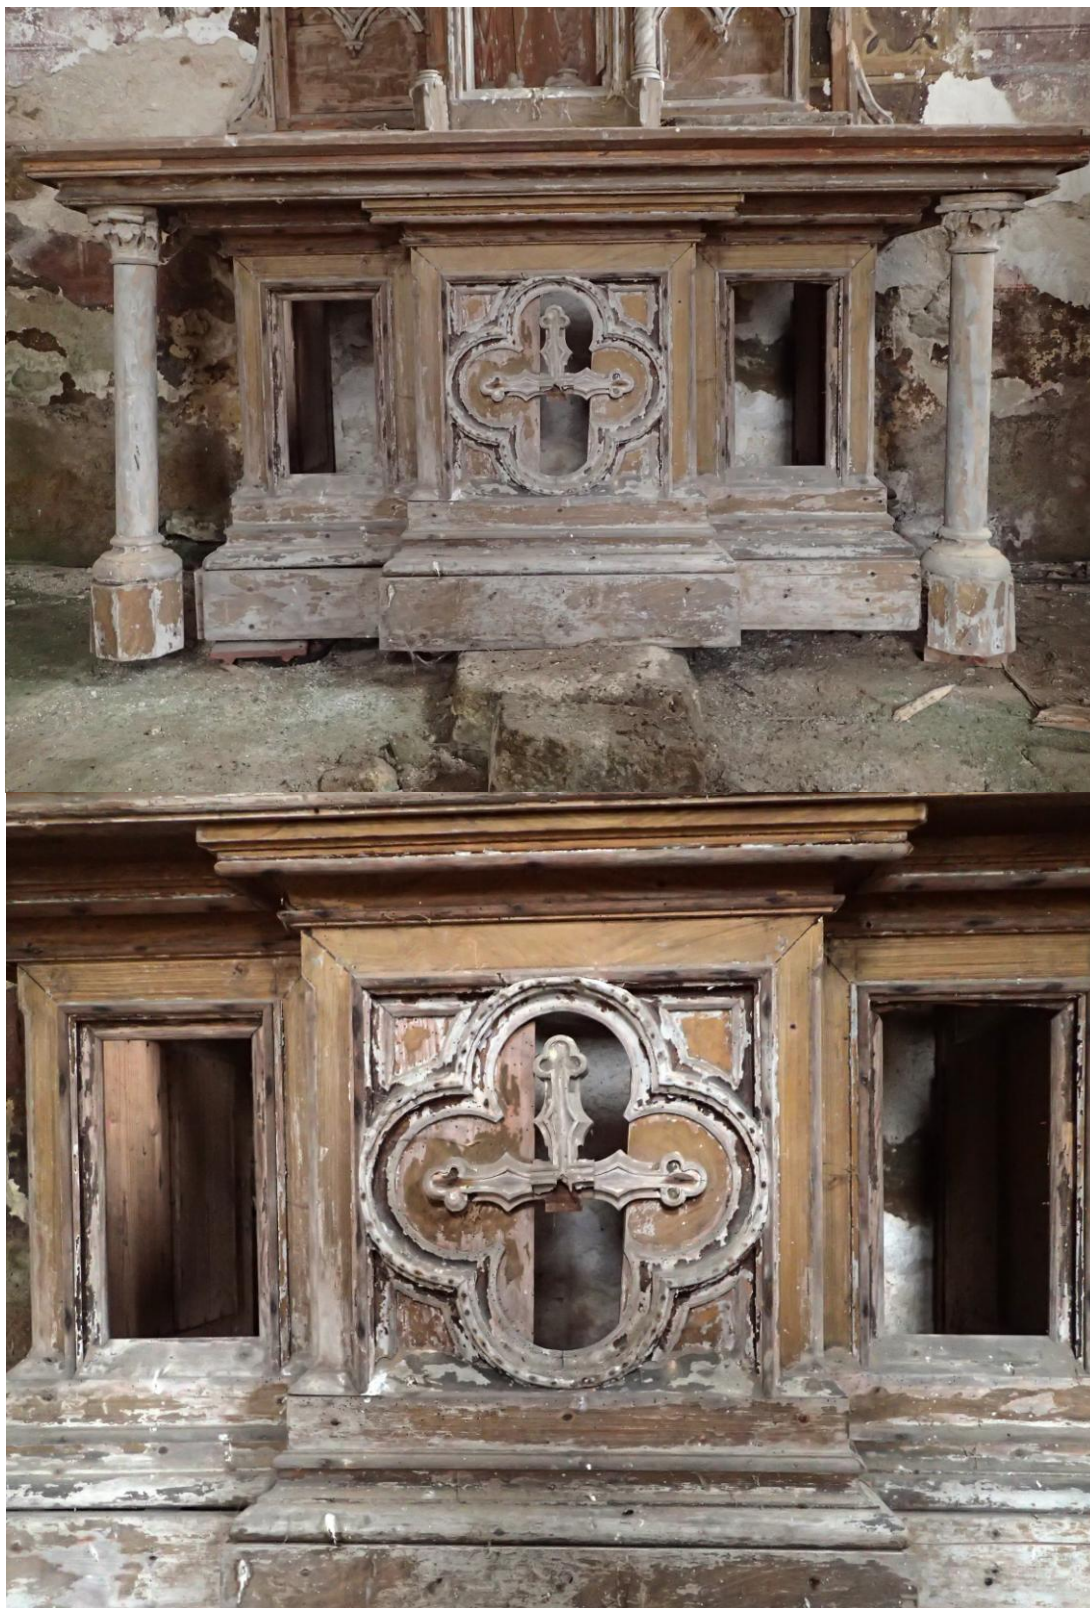
OBR . 3+4 Stav při průzkumu – detail – menza

Kříž byl pozlacený. Povrchová úprava byla ve dvou barvách, světle hnědá /ořech-plochy/ a tmavě hnědá /kořenice-profilové lišty/.

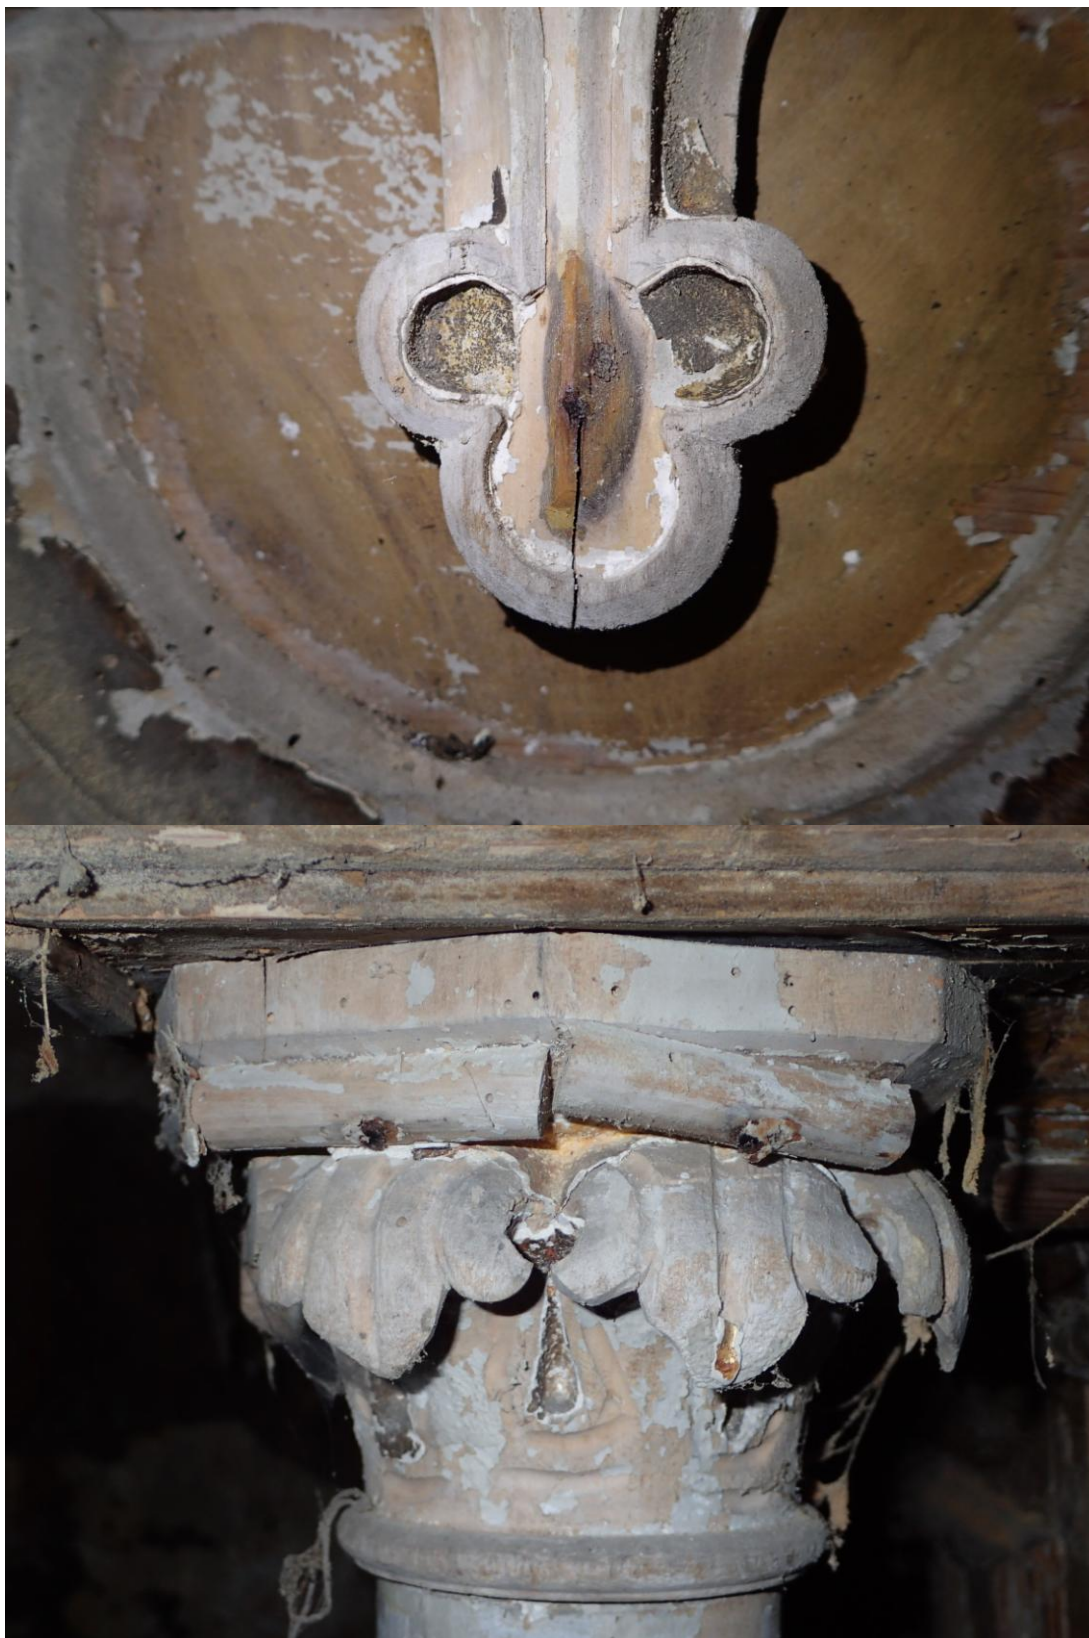
OBR . 5+6 Stav při průzkumu – detail – menza
 Kříž byl pozlacený. Pozlacené byly i hlavice sloupků v rozích menzy

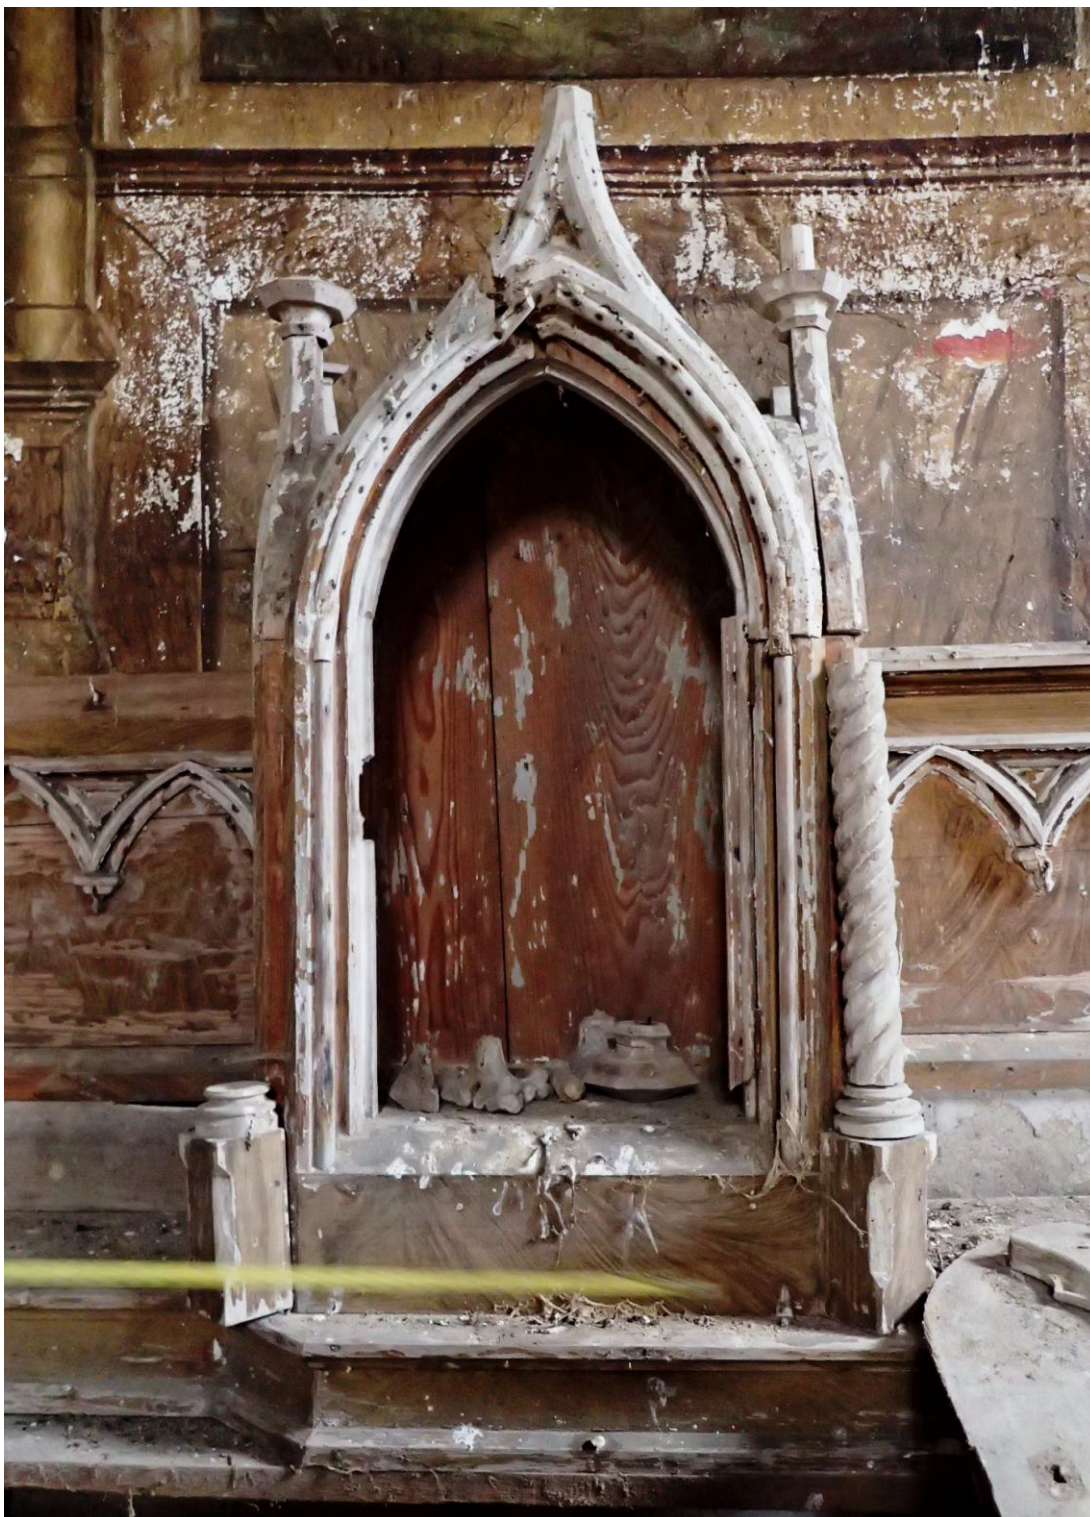
OBR . 7 Stav při průzkumu – detail – svatostánek

Dochoval se pouze jeden dřík sloupku. Hlavičky sloupků nebyly nalezeny a není zřejmé ani napojení hlavic na architekturu svatostánku. Ve svatostánku jsou dochované části fiál.

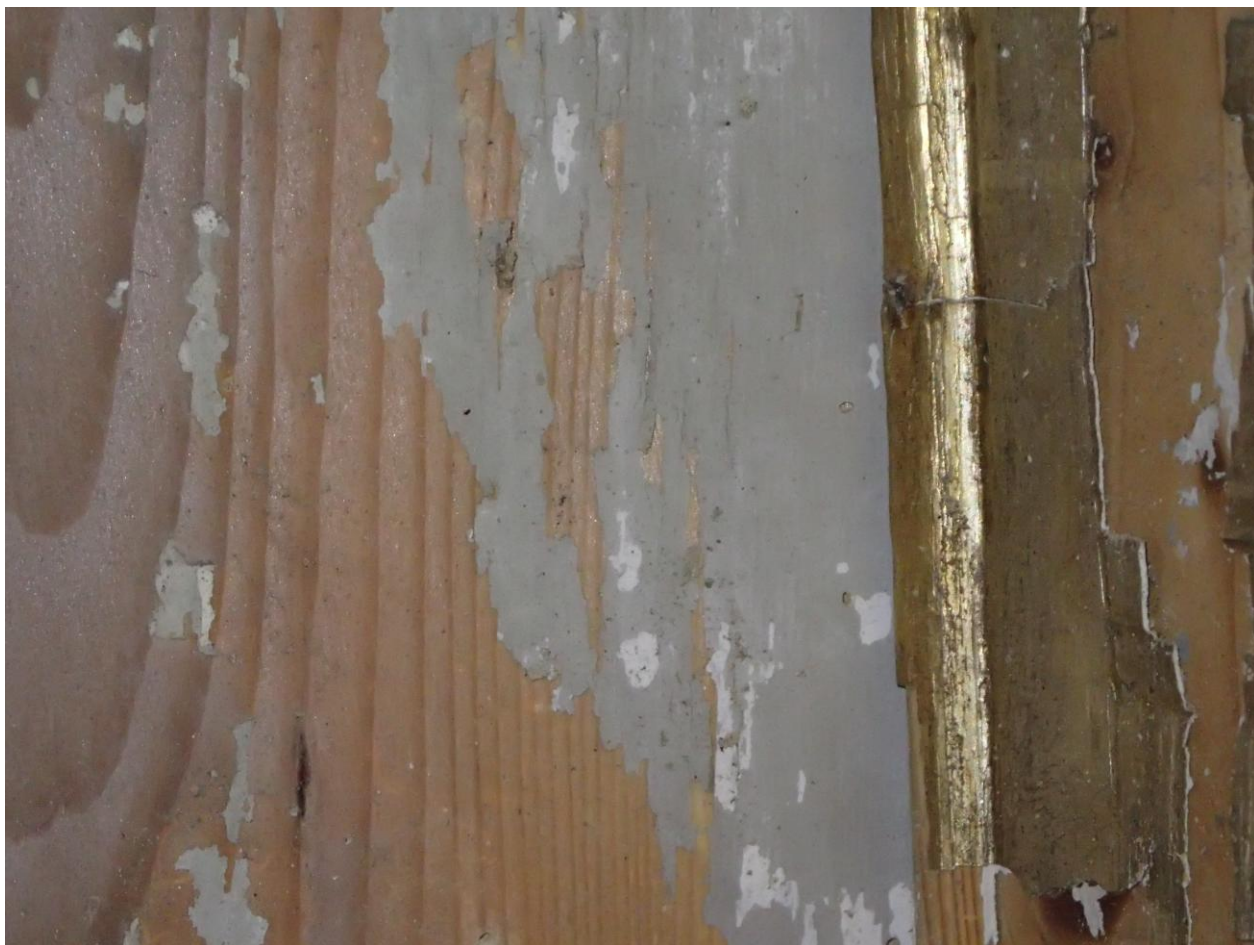
OBR . 10 Stav při průzkumu – detail svatostánku – vnitřní plochy

Vnitřní plochy svatostánku jsou ve dvou dochovaných typech. Zadní plocha a další plochy jsou v šedém odstínu /barevná vrstva na křídovém podkladu/, Boční plochy jsou zlacené s plastickým dekorem. Toto dvojí řešení je zvláštní, protože boční plochy, vzhledem ke tvaru svatostánku, jsou špatně viditelné.

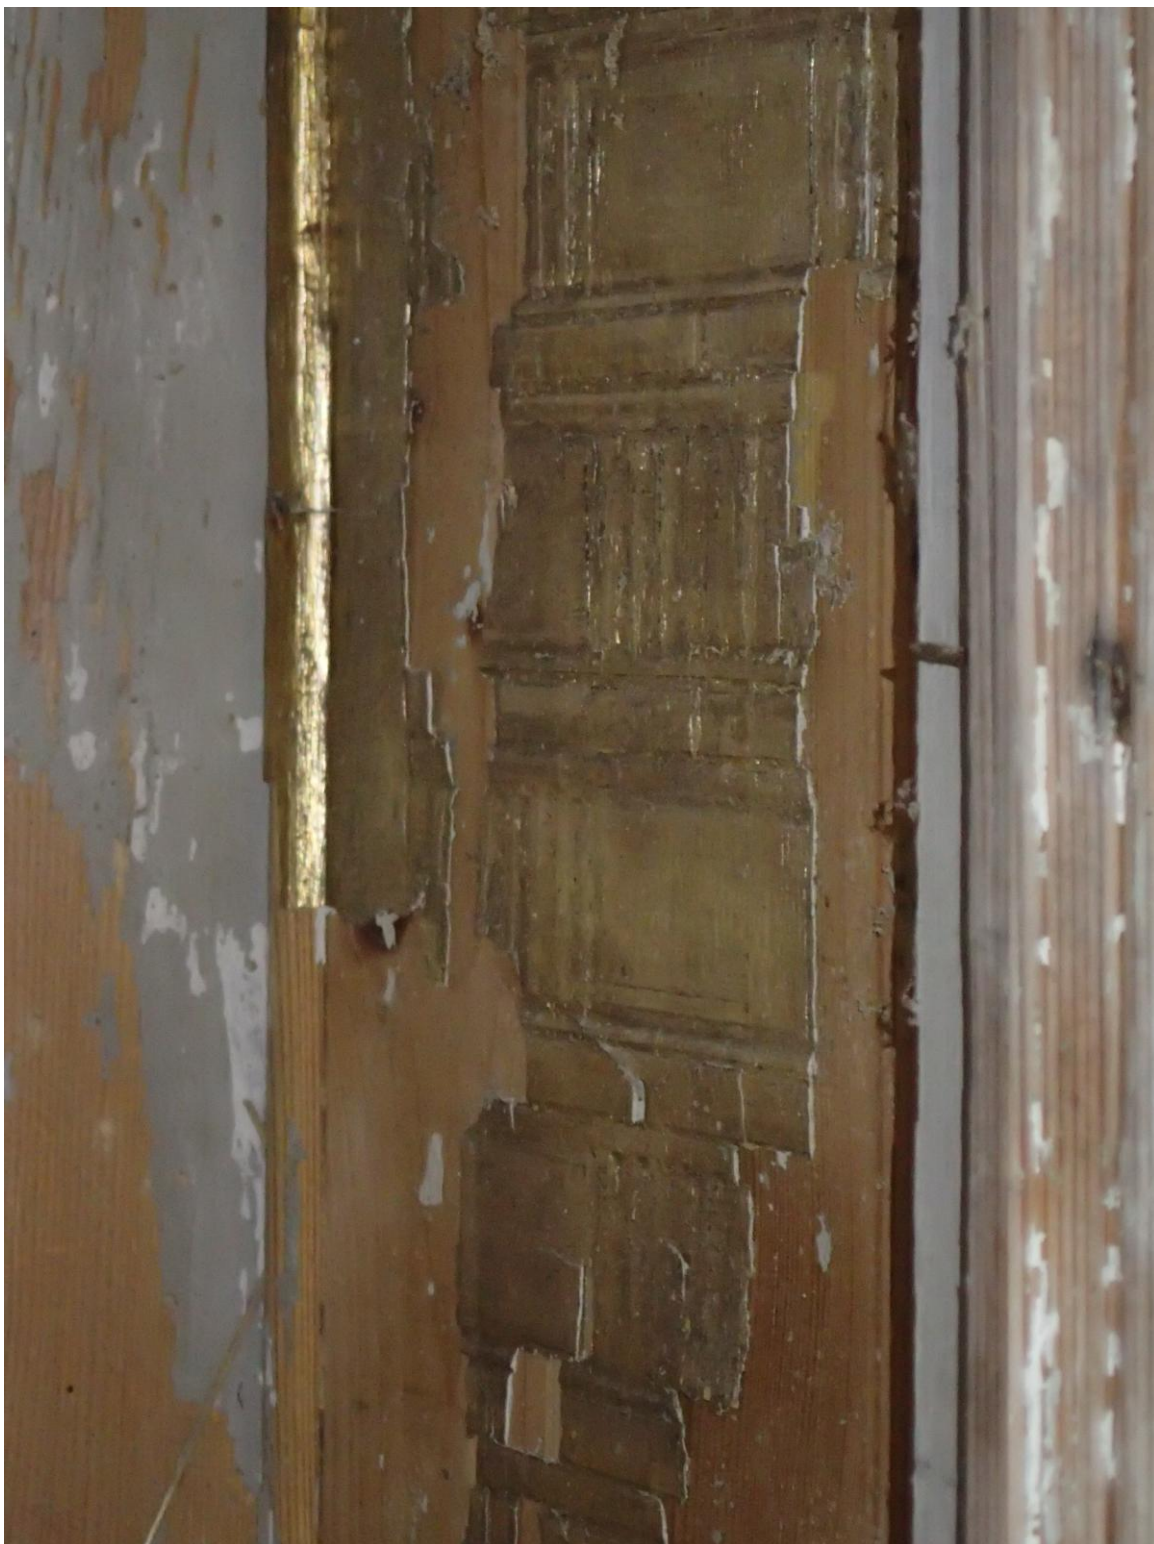
OBR . 11 Stav při průzkumu – detail svatostánku – vnitřní plochy
Vnitřní plochy svatostánku jsou ve dvou dochovaných typech. Boční plochy jsou zlacené s plastickým dekorem napodobujícím čalounění /tapetu/. Toto dvojí řešení je zvláštní, protože boční plochy, vzhledem ke tvaru svatostánku, jsou špatně viditelné.

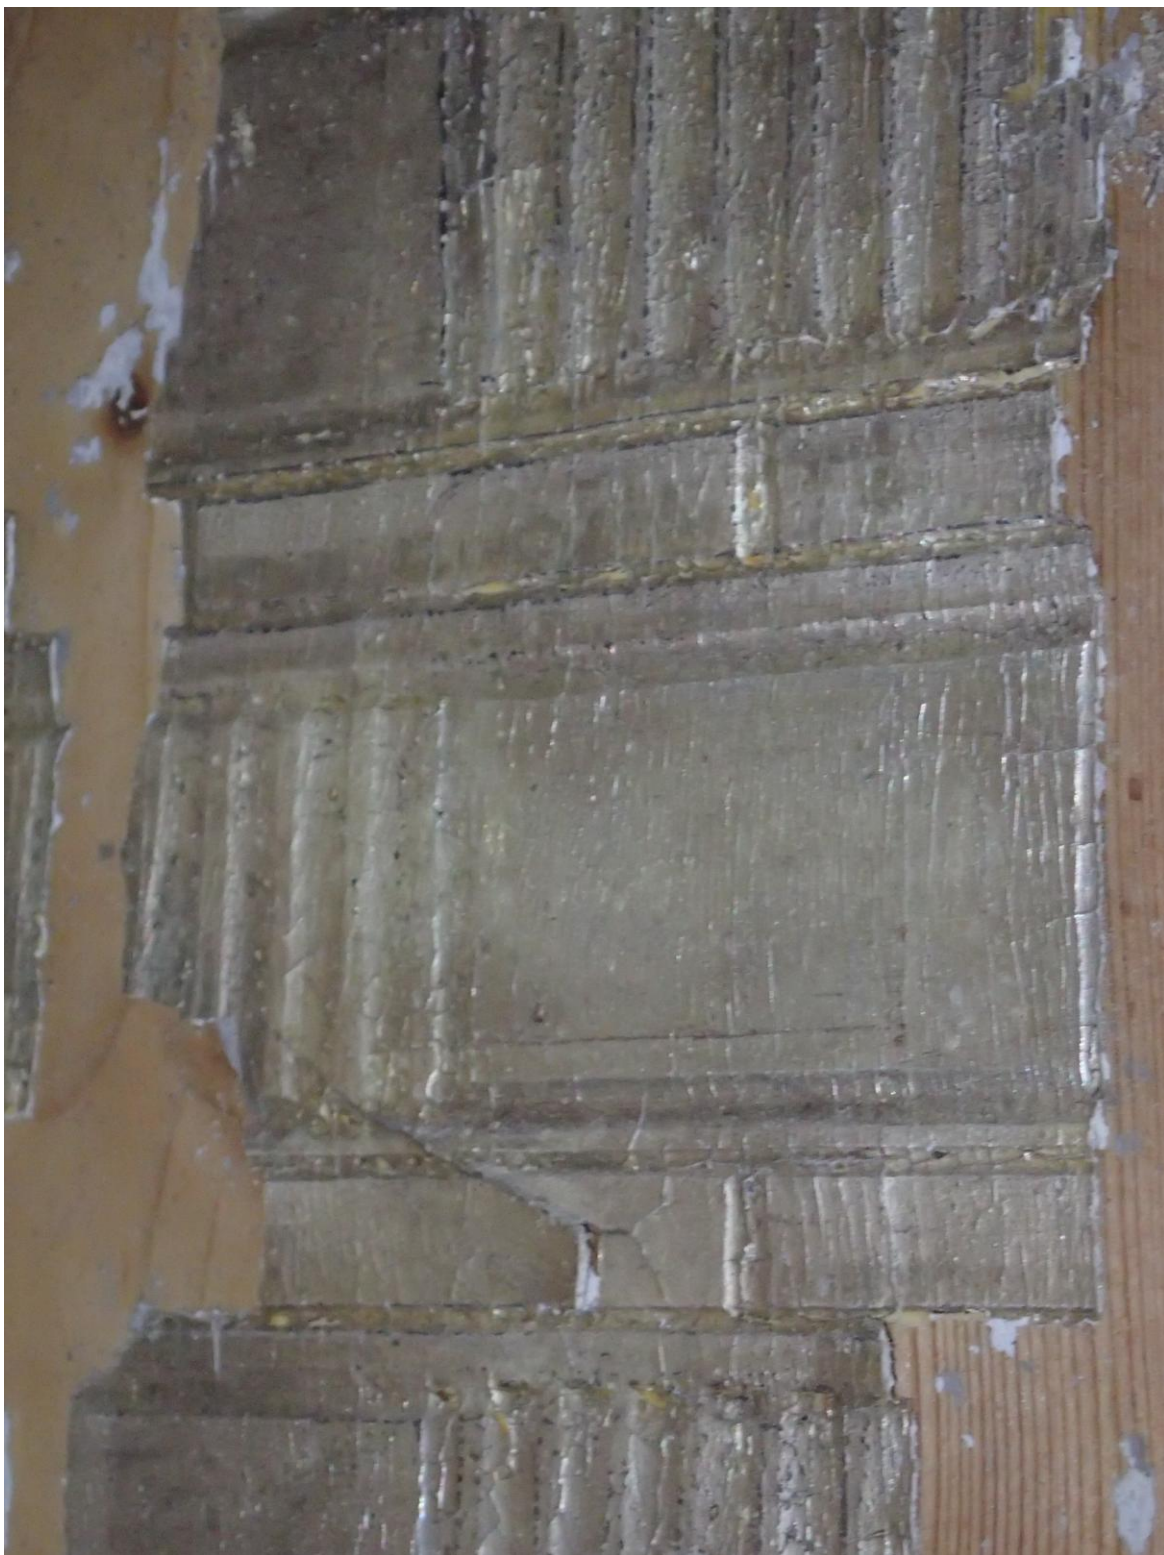
OBR . 12 Stav při průzkumu – detail svatostánku – vnitřní plochy - boky
Boční plochy jsou zlacené s pravidelně se střídajícím plastickým dekorem napodobujícím
čalounění /tapetu/.

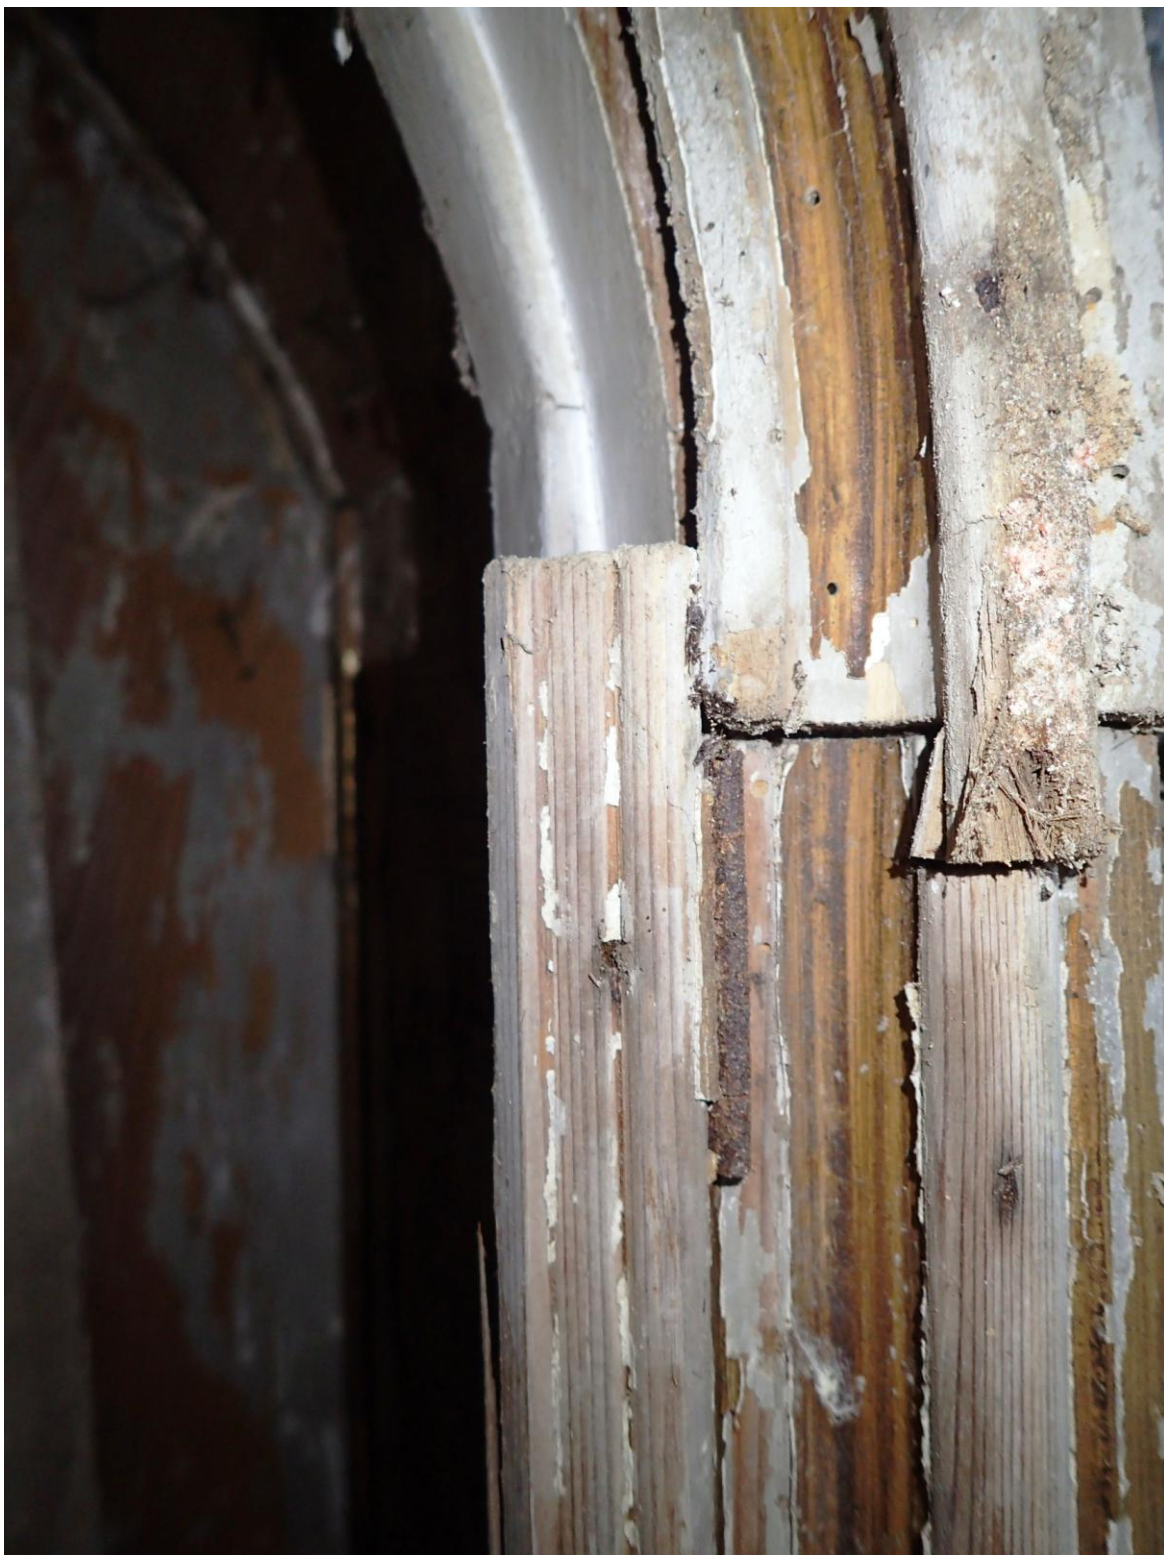
OBR . 13 Stav při průzkumu – detail svatostánku

Na snímku je vidět uvolněná část profilovaného žebra ze dvířek a silně zkorodovaný /dožilý/ pant dvířek.

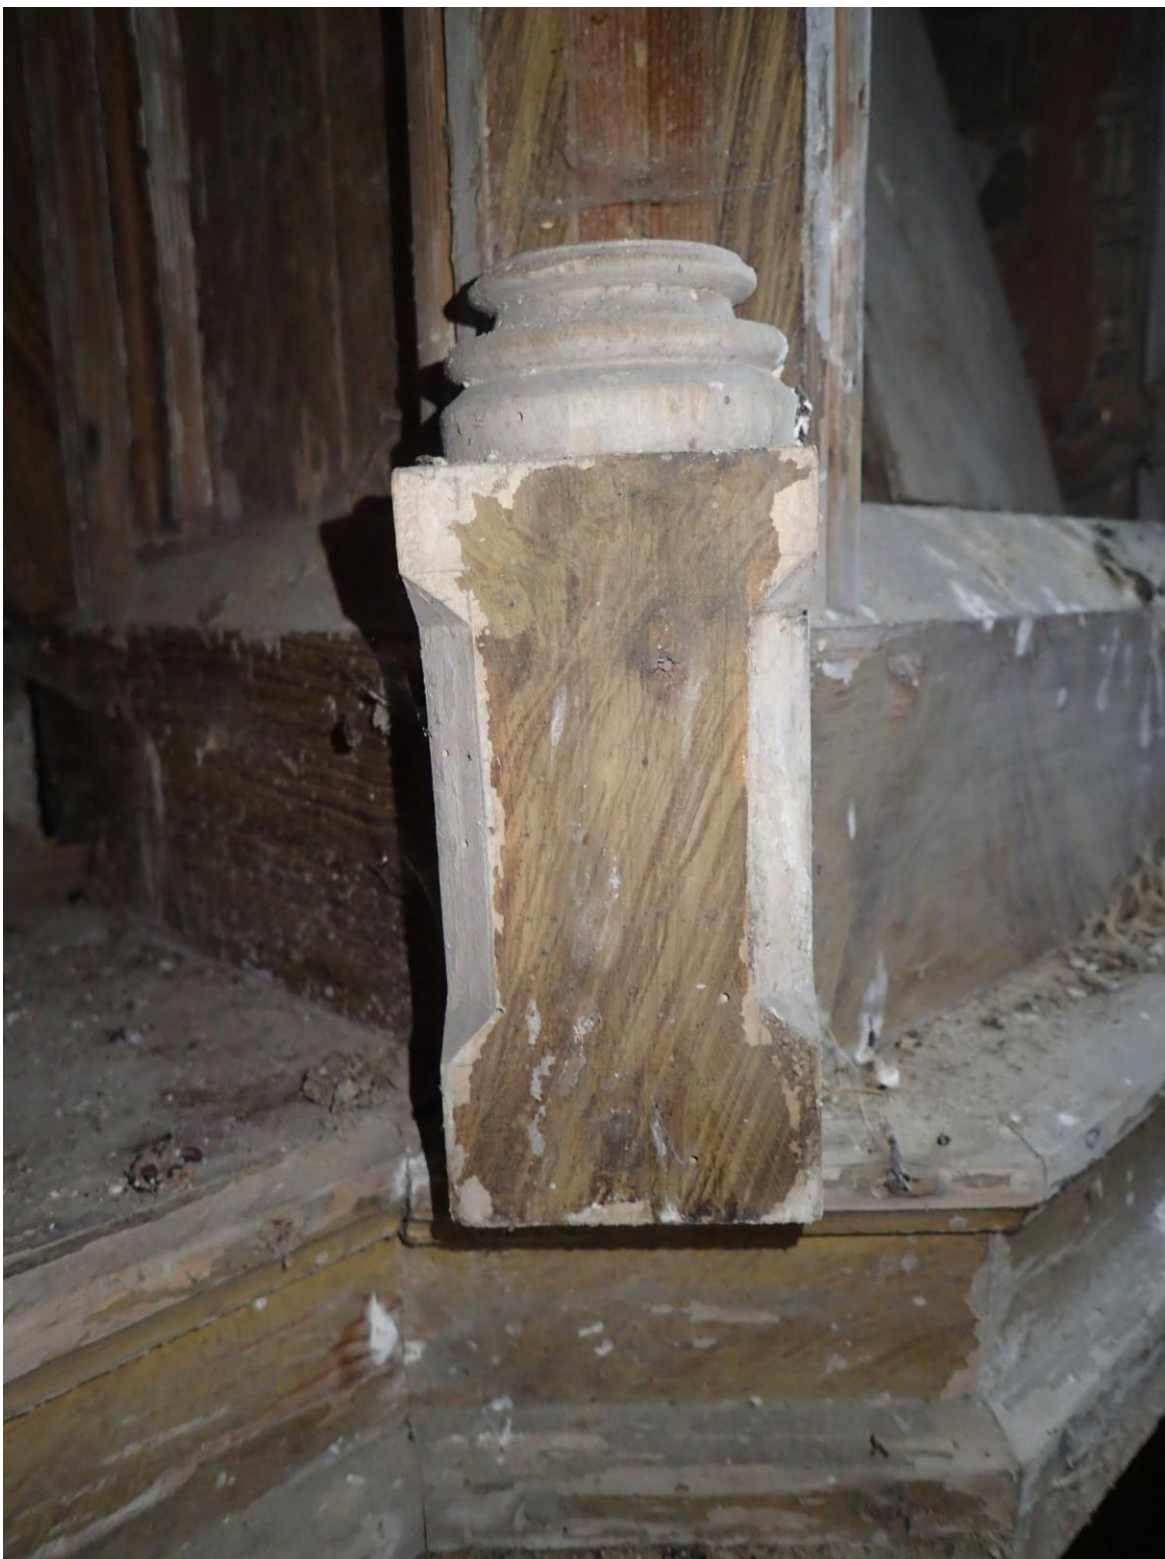
OBR . 14 Stav při průzkumu – detail sloupku svatostánku – sokl s patkou
Dobře patrná je kresba fládru na plochách.

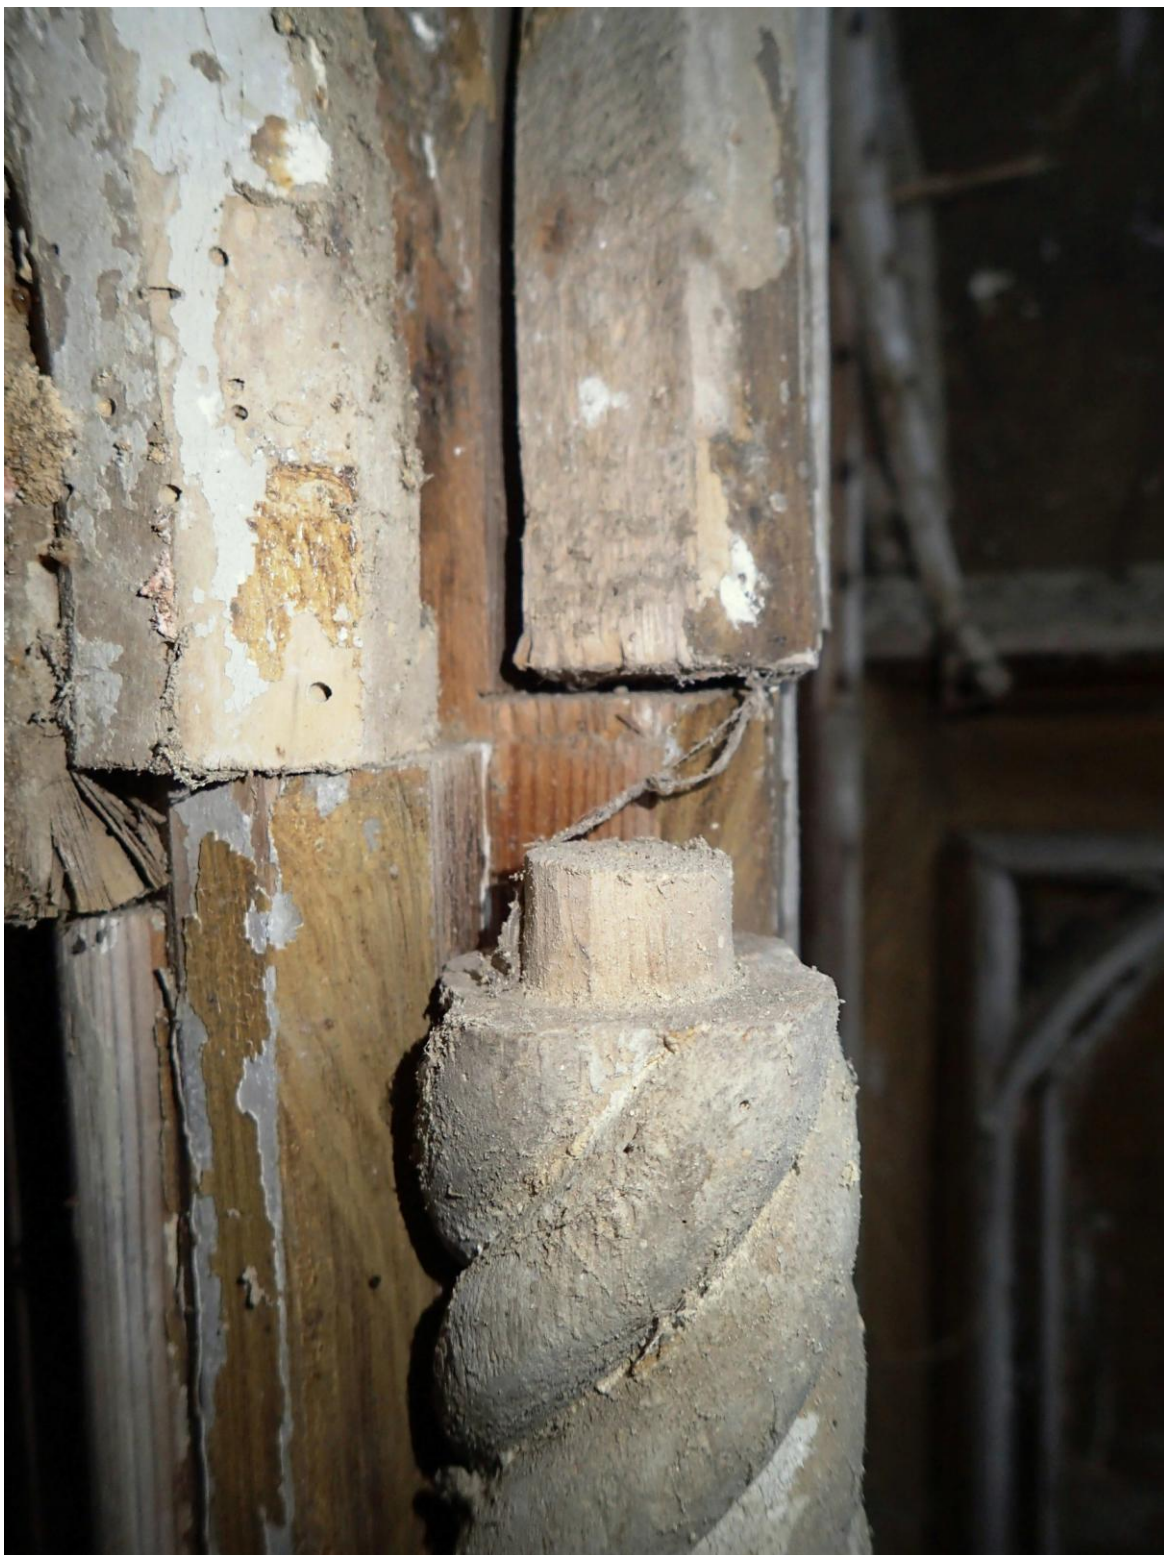
OBR . 15 Stav při průzkumu – detail sloupku svatostánku
Hlavice se nedochovaly a na svatostánku nejsou patrné stopy po dalších prvcích spojujících architekturu s hlavicí.

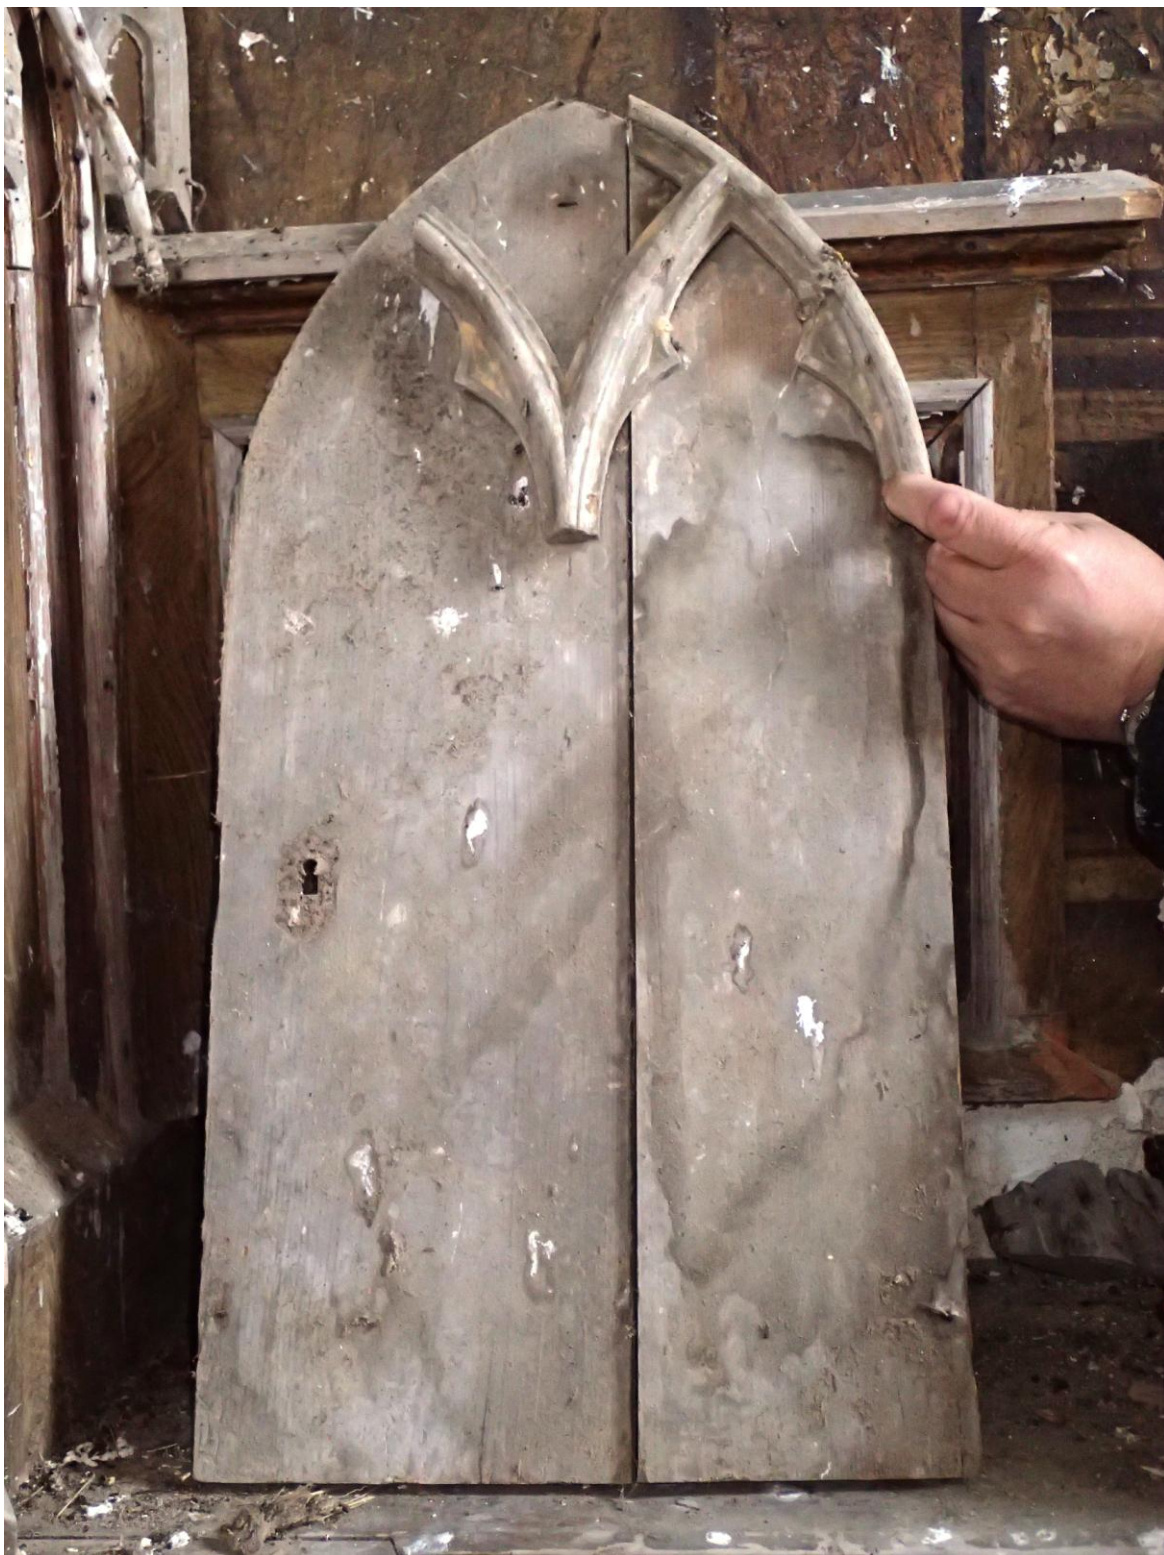
OBR . 16 Stav při průzkumu – detail dvířek svatostánku
Zdobení dvířek profilovanými žebry ve tvaru lomeného oblouku se dochovalo pouze v torzu, nicméně podle dochovaných částí lze dvířka rekonstruovat. Chybí zámeček.

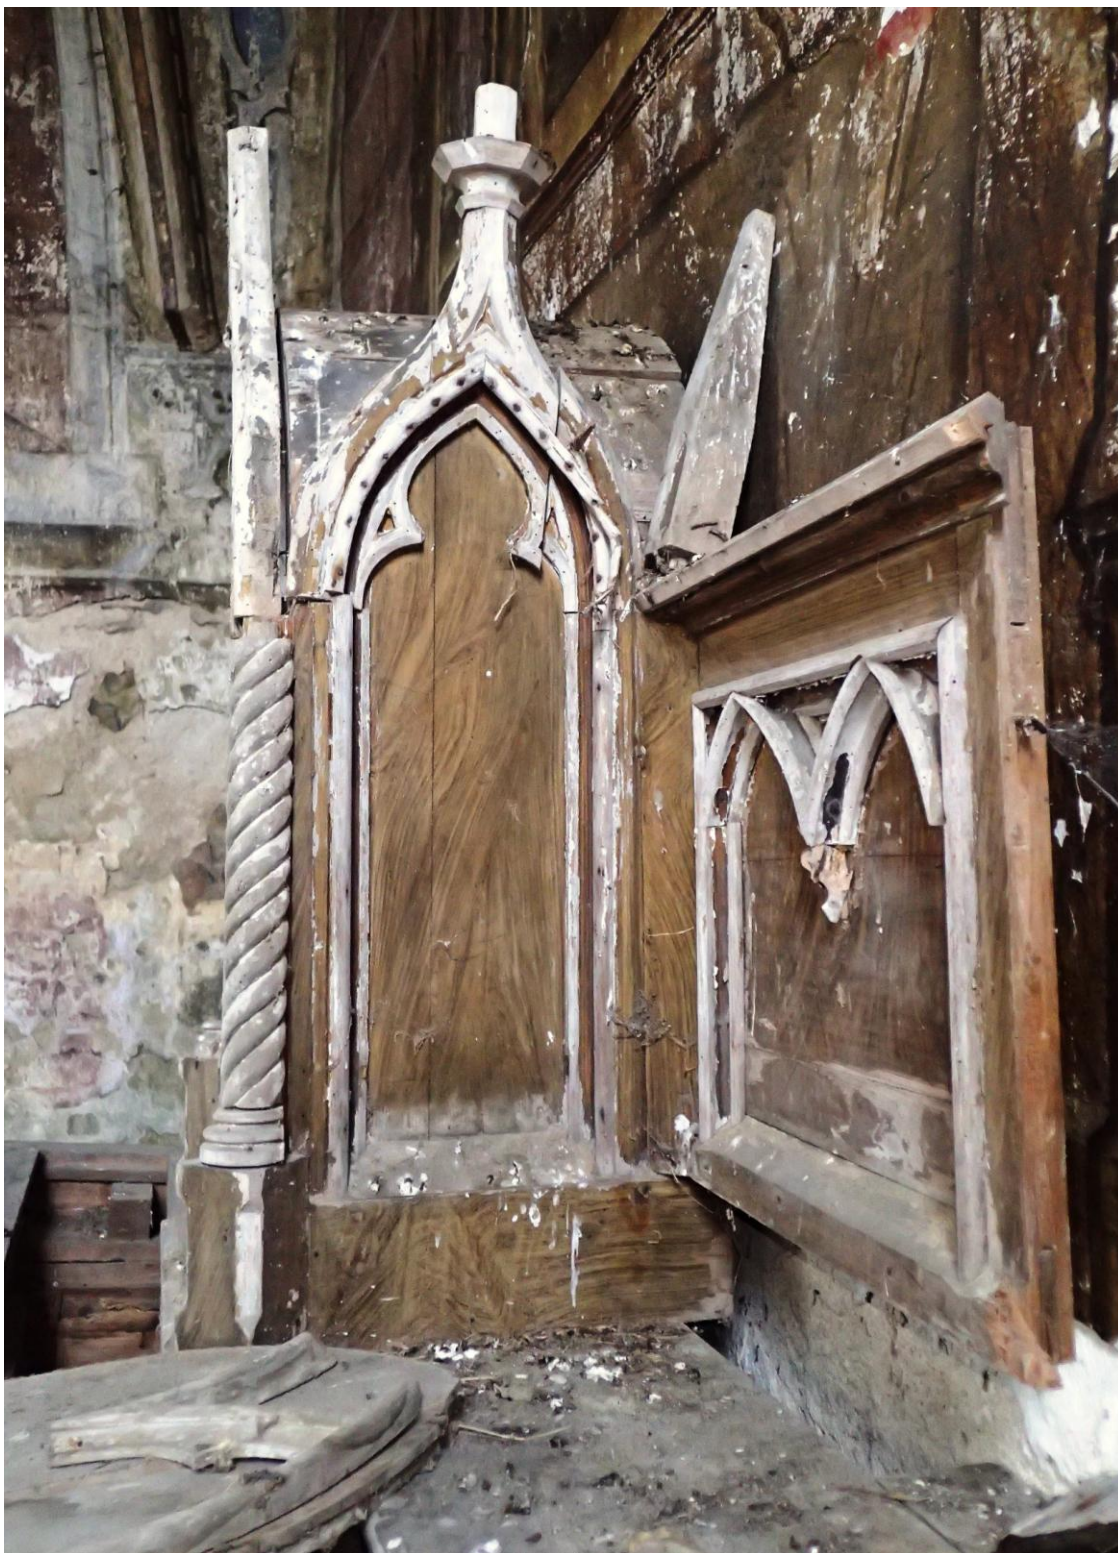
OBR . 17 Stav při průzkumu – detail svatostánku - bok

Výzdoba na bocích se shoduje s výzdobou přední části /lomený oblouk + fiály. O zeď je opřena dochovaná fiála bez růžice a špice. U predely chybí soklová část profilovaná lišta/ a zakončení na boku. Dobře patrné je seříznutí horní profilové lišty na 45 stupňů. Kresba fládrů je zdobná.
