**NÁLEZOVÁ ZPRÁVA
A
RESTAURÁTORSKÝ NÁVRH**

**na restaurování oltáře Zmrtvýchvstání Páně
ve hřbitovní kapli v Knapovci**

Pardubice dne 25. 3. 2018

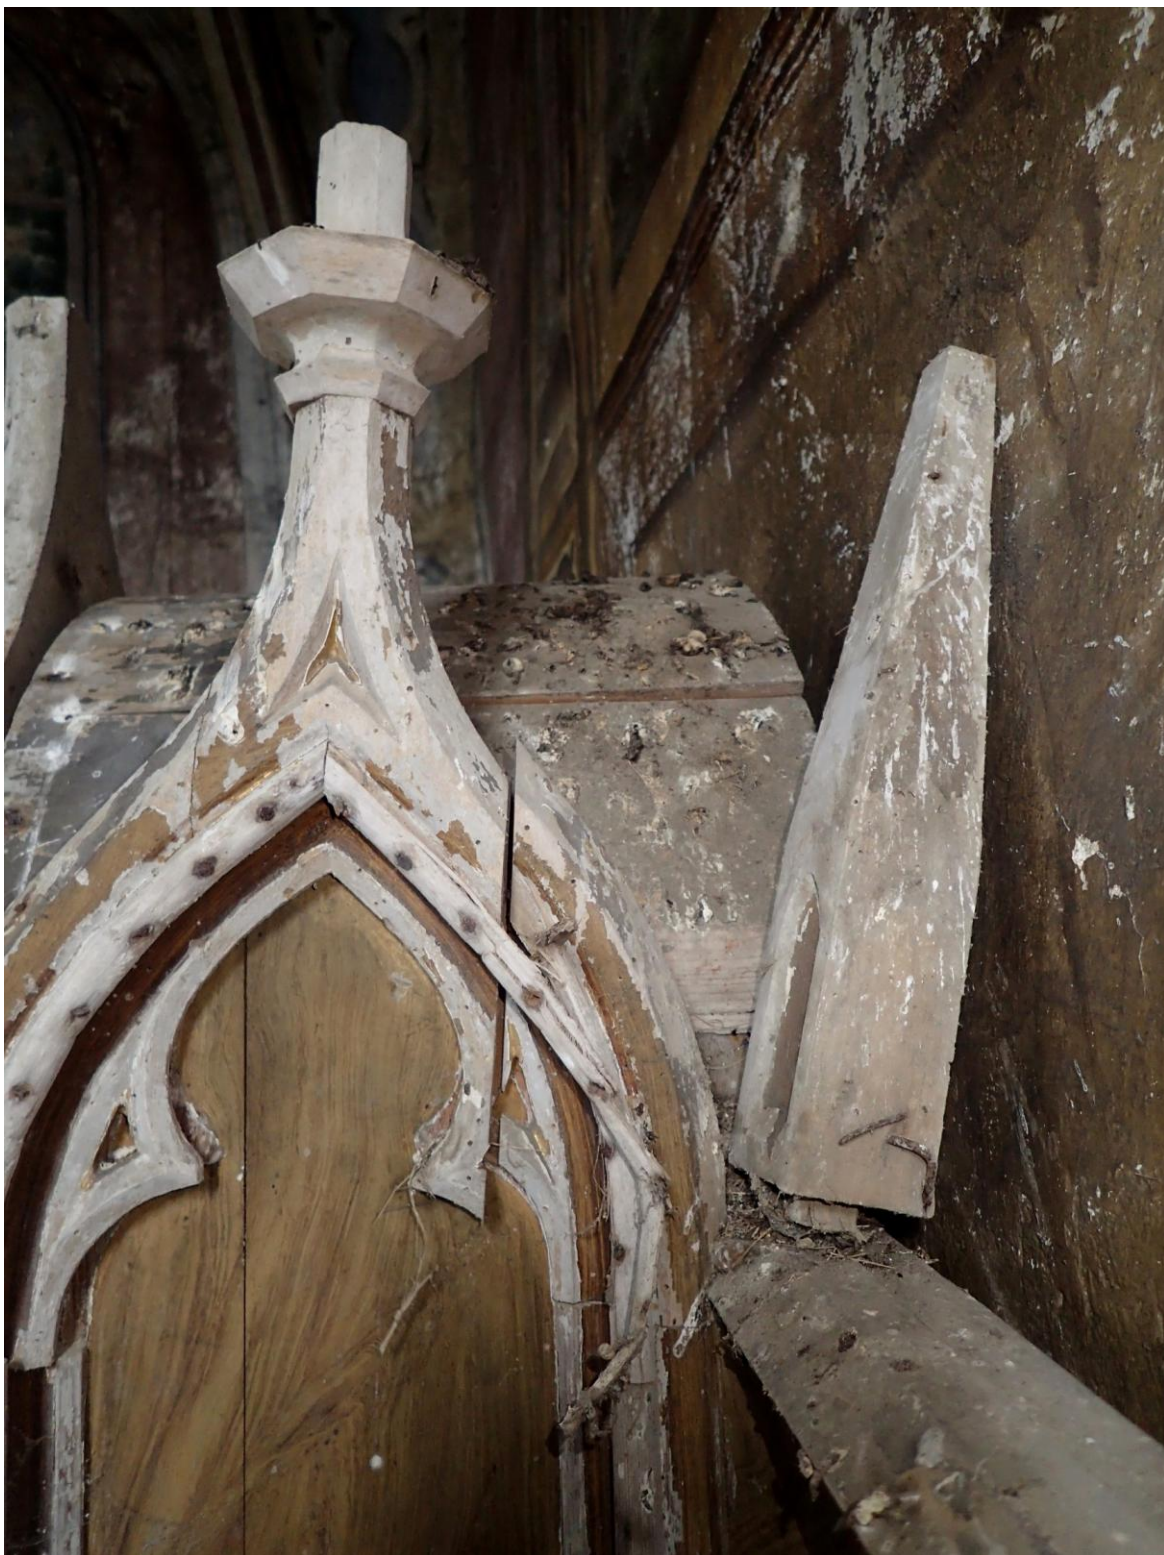
OBR . 18 Stav při průzkumu – detail svatostánku - bok
Dobře patrné je poškození výzdoby.

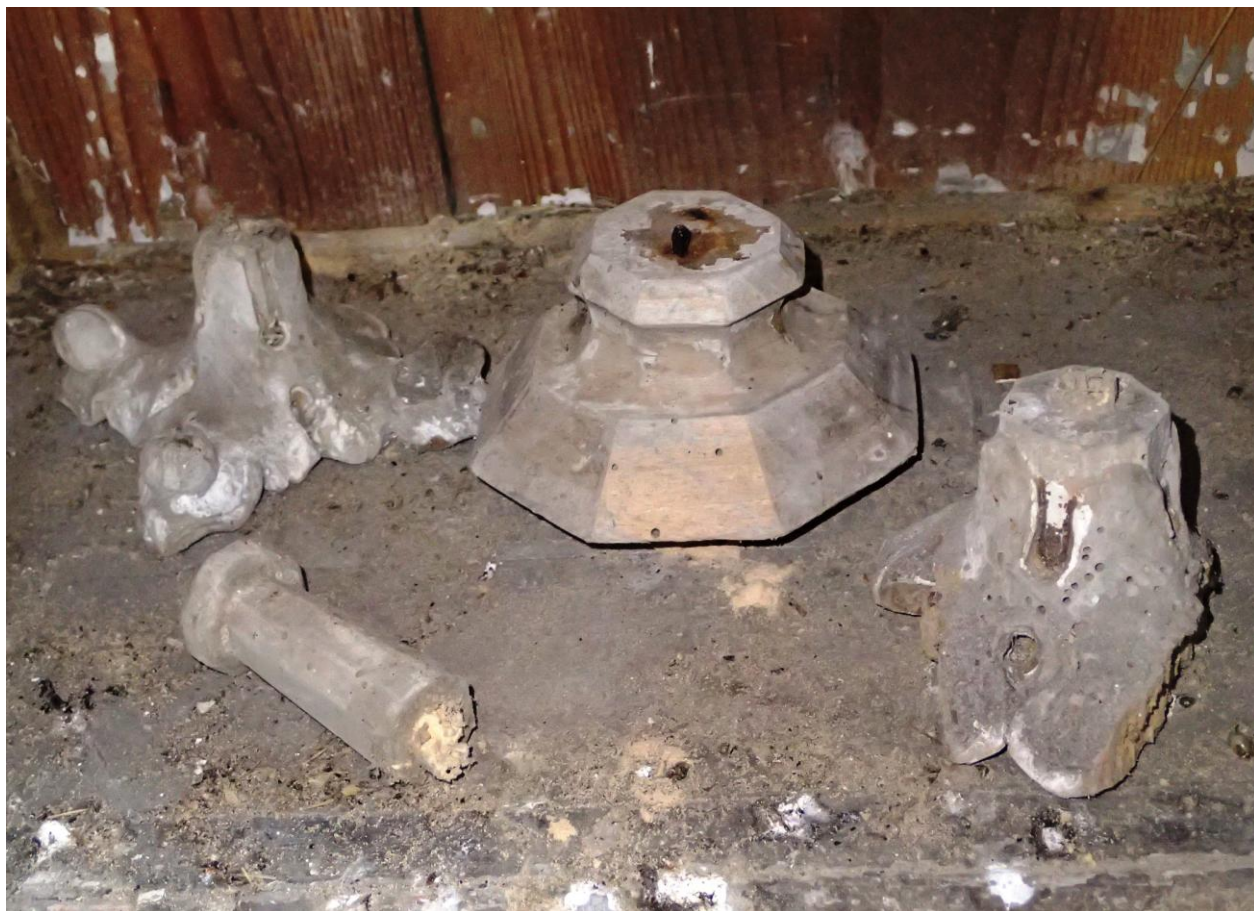
OBR . 19 Stav při průzkumu – detail výzdoby svatostánku - fiály
Podle dochovaných zbytků fiál bude možné jejich celkový vzhled rekonstruovat.

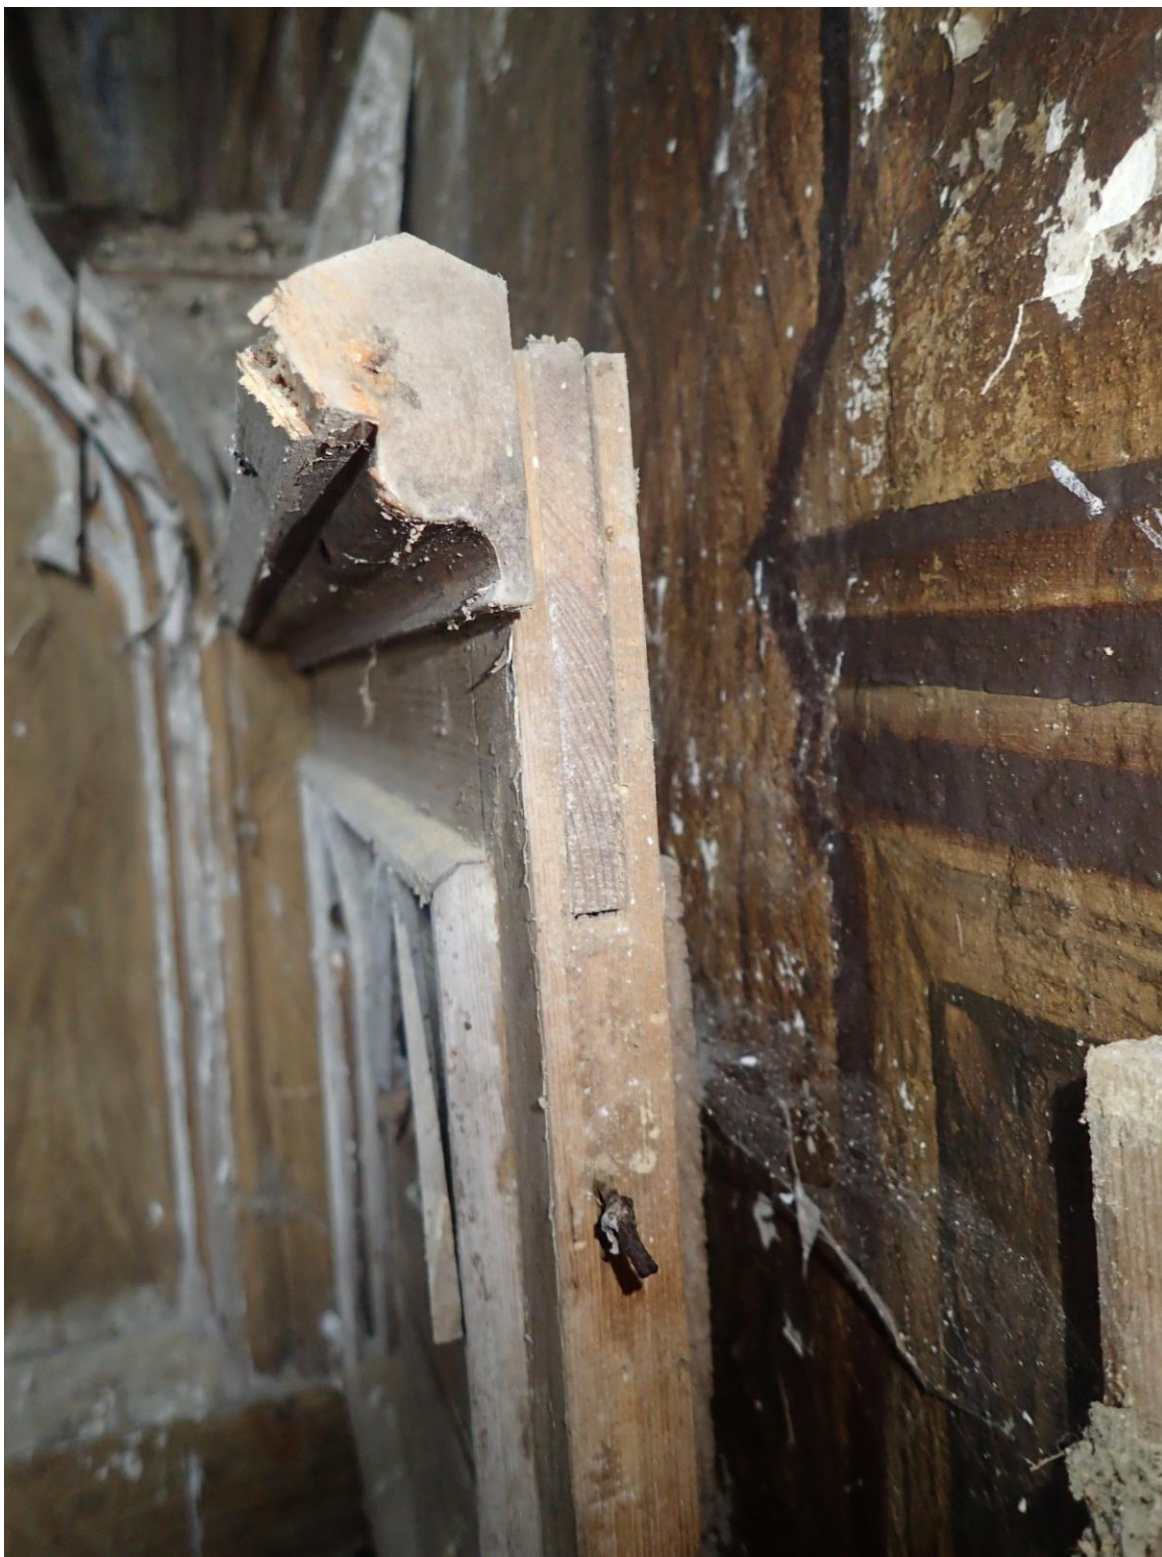
OBR . 20 Stav při průzkumu – detail – bok predely
U predely chybí zakončení na boku. Dobře patrné je seříznutí horní profilové lišty na 45 stupňů a jsou vidět zbytky hřebíků upevňujících chybějící část.

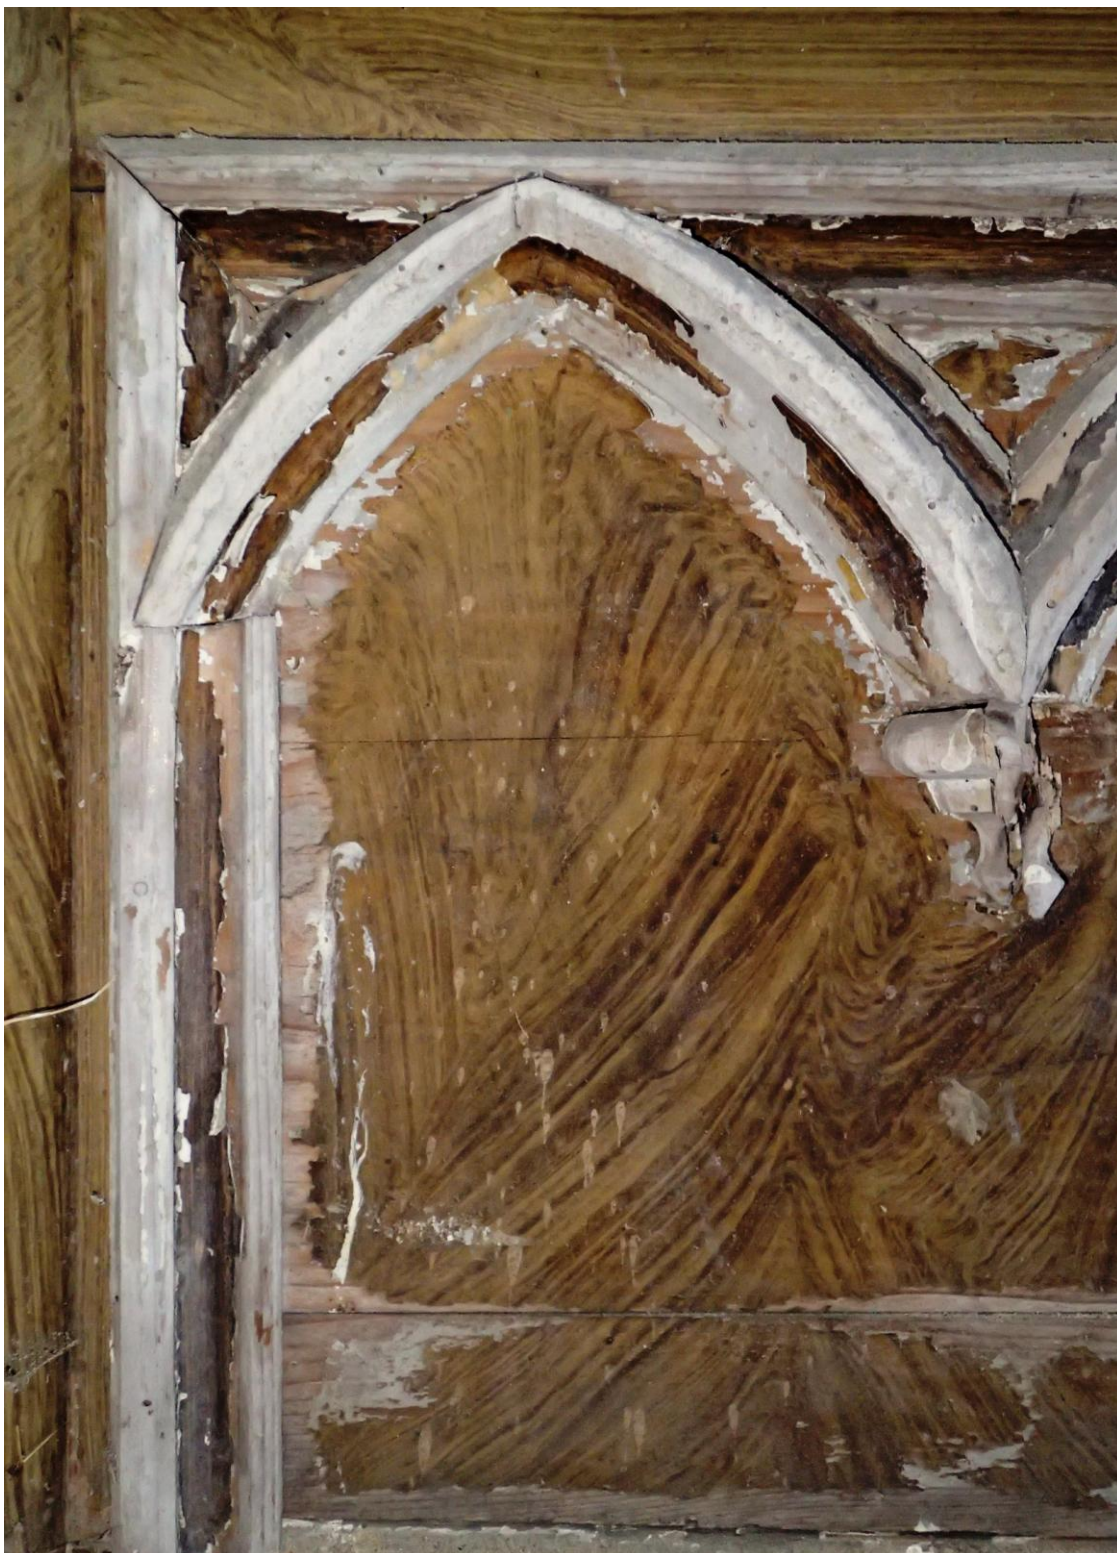
OBR . 21 Stav při průzkumu – detail – čelo predely
Dobře patrné je poškození výzdoby i kresba fládrování.

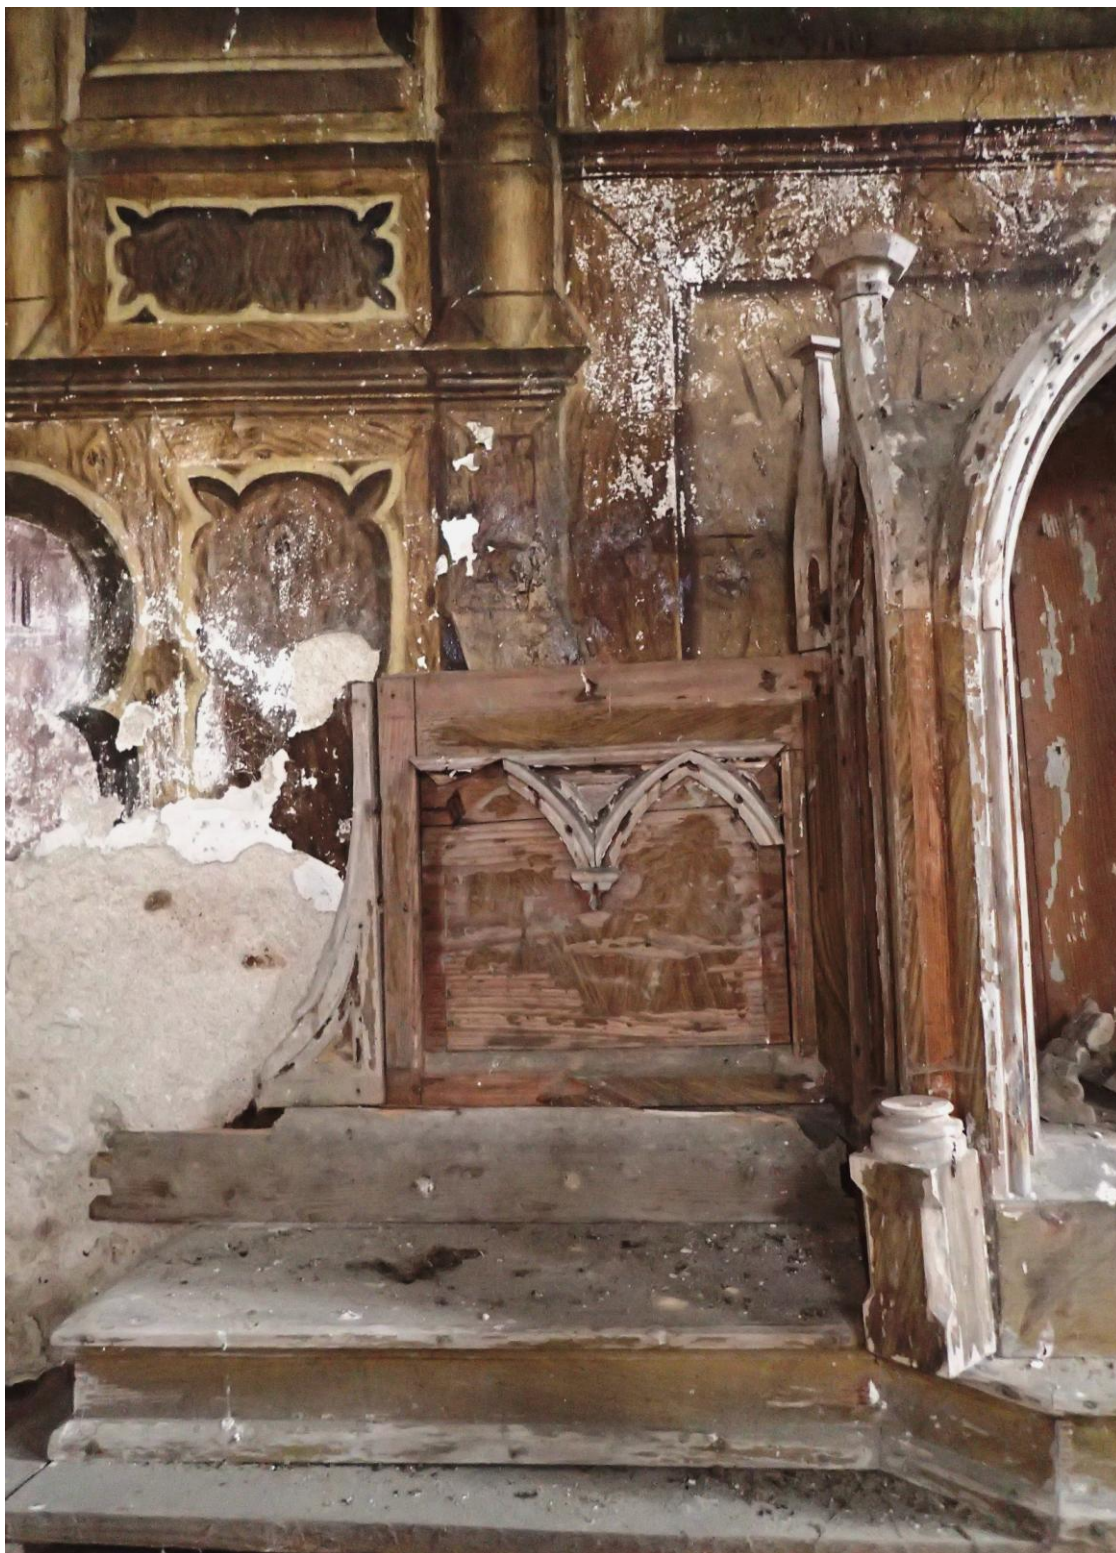
OBR . 22 Stav při průzkumu – detail – levá strana predely
Dobře patrné je poškození výzdoby i fládrování.

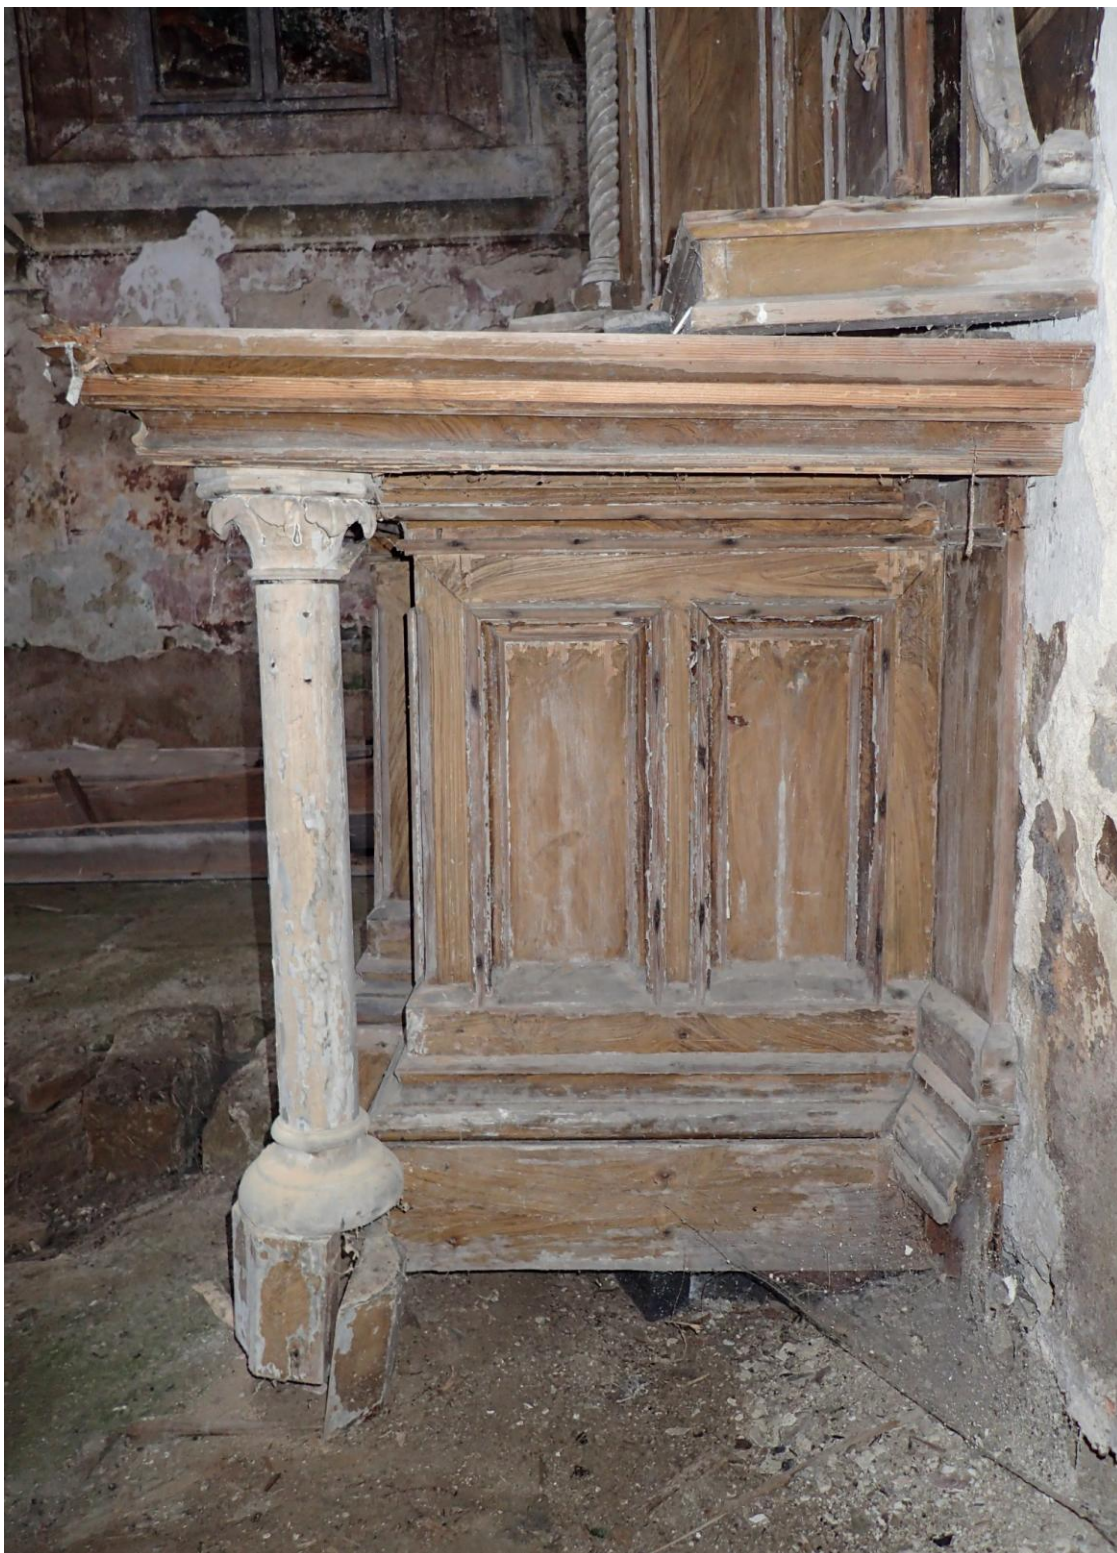
OBR . 23 Stav při průzkumu – detail – pravá strana menzy
Dobře patrné je poškození výzdoby i stav fládrování.

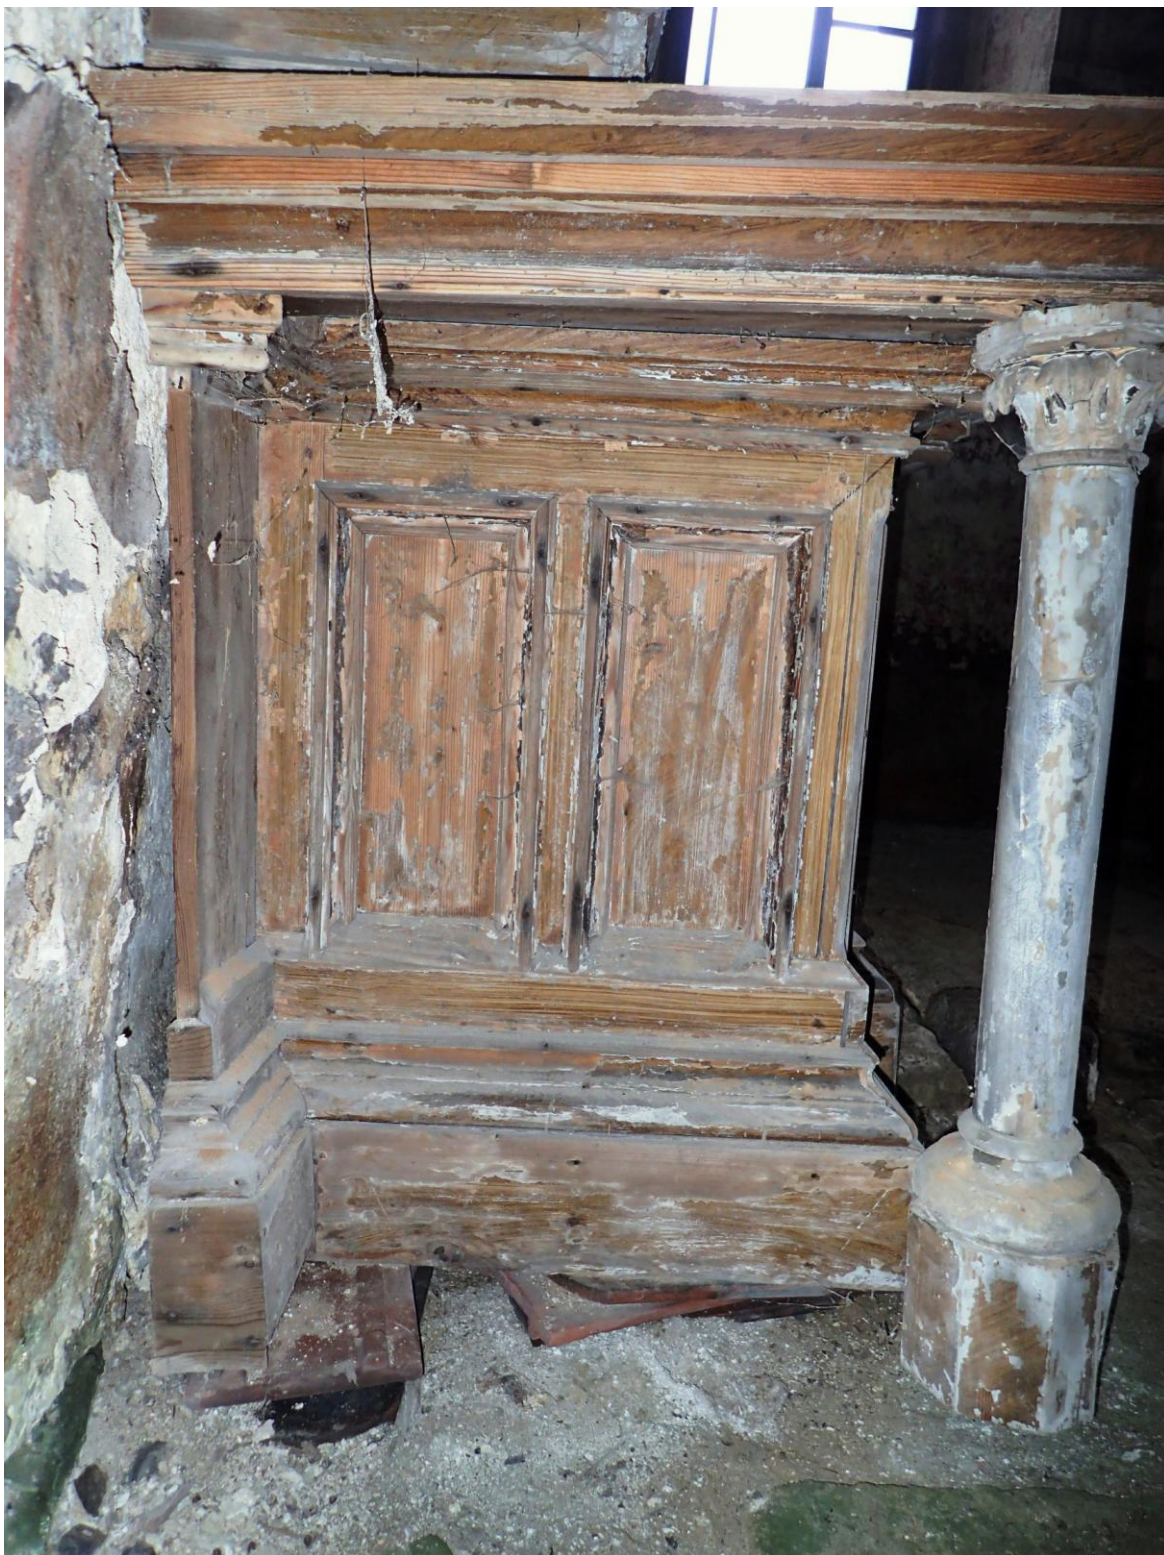
OBR . 24 Stav při průzkumu – detail – levá strana menzy
Dobře patrné je poškození výzdoby i stav fládrování.

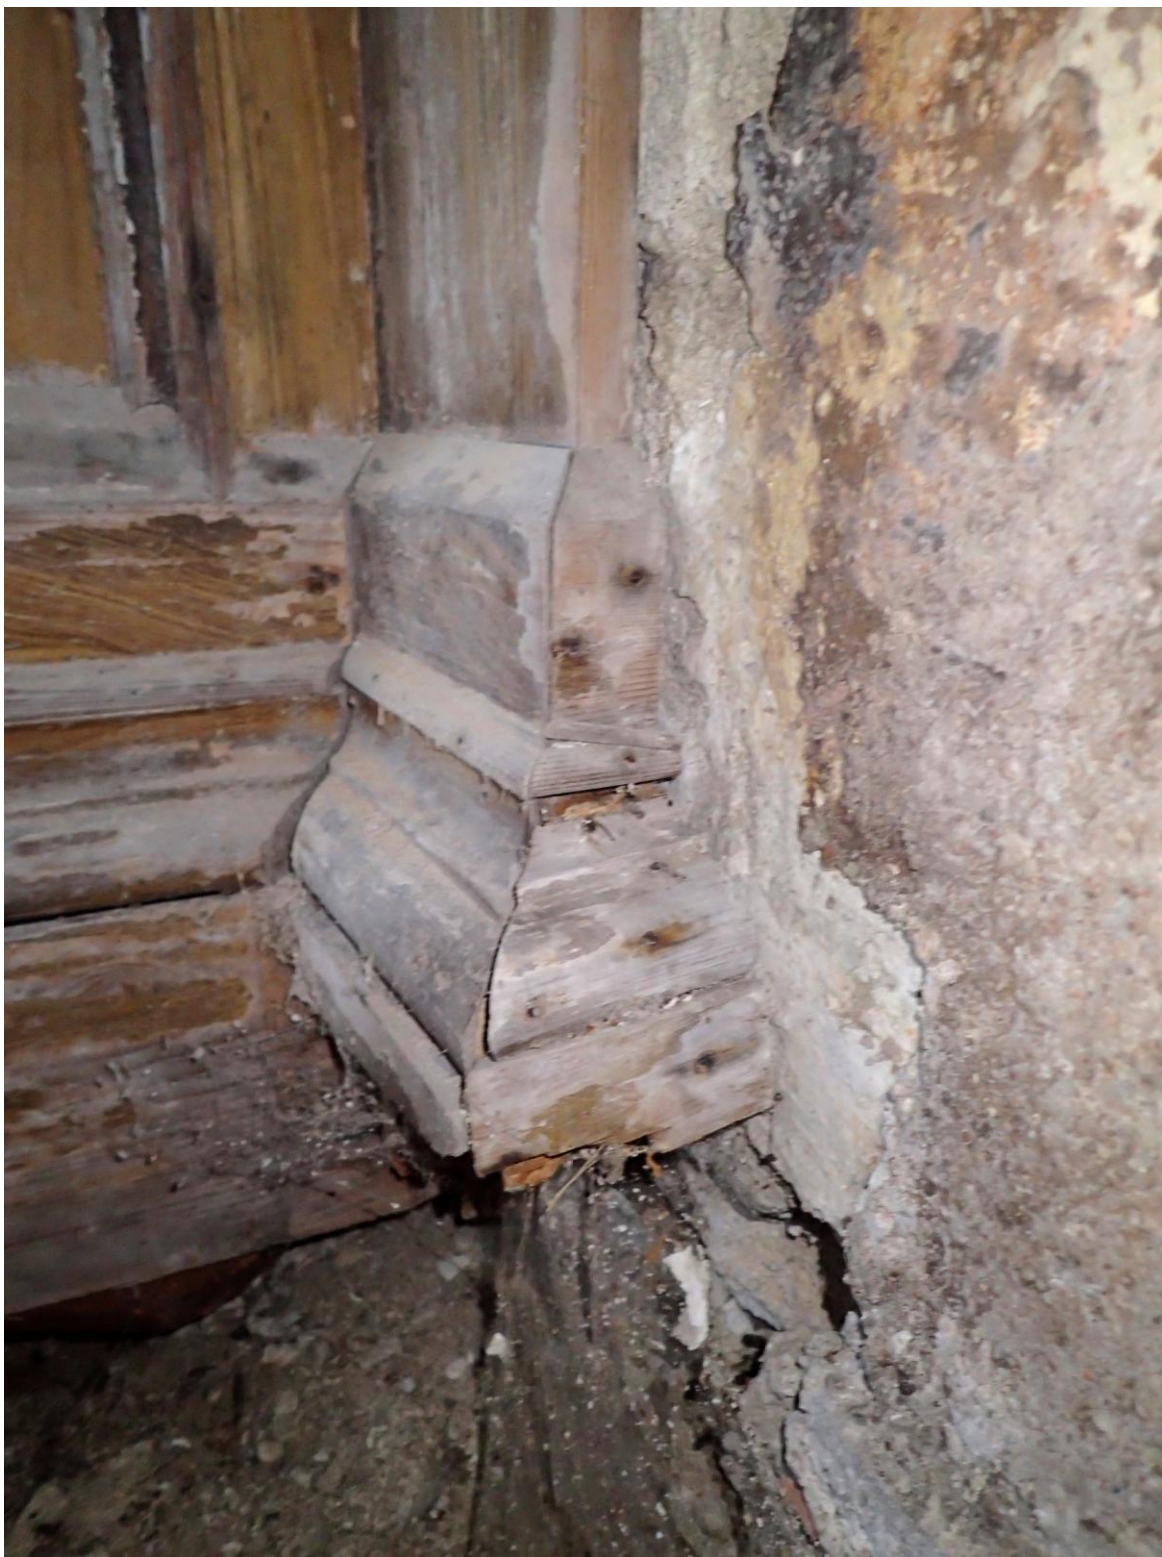
OBR . 25 Stav při průzkumu – detail – menza

Dobře patrný je způsob zakončení menzy u stěny. Menza a pravděpodobně i predela byla lištováním přisazena těsně ke stěně bez patrné mezery.

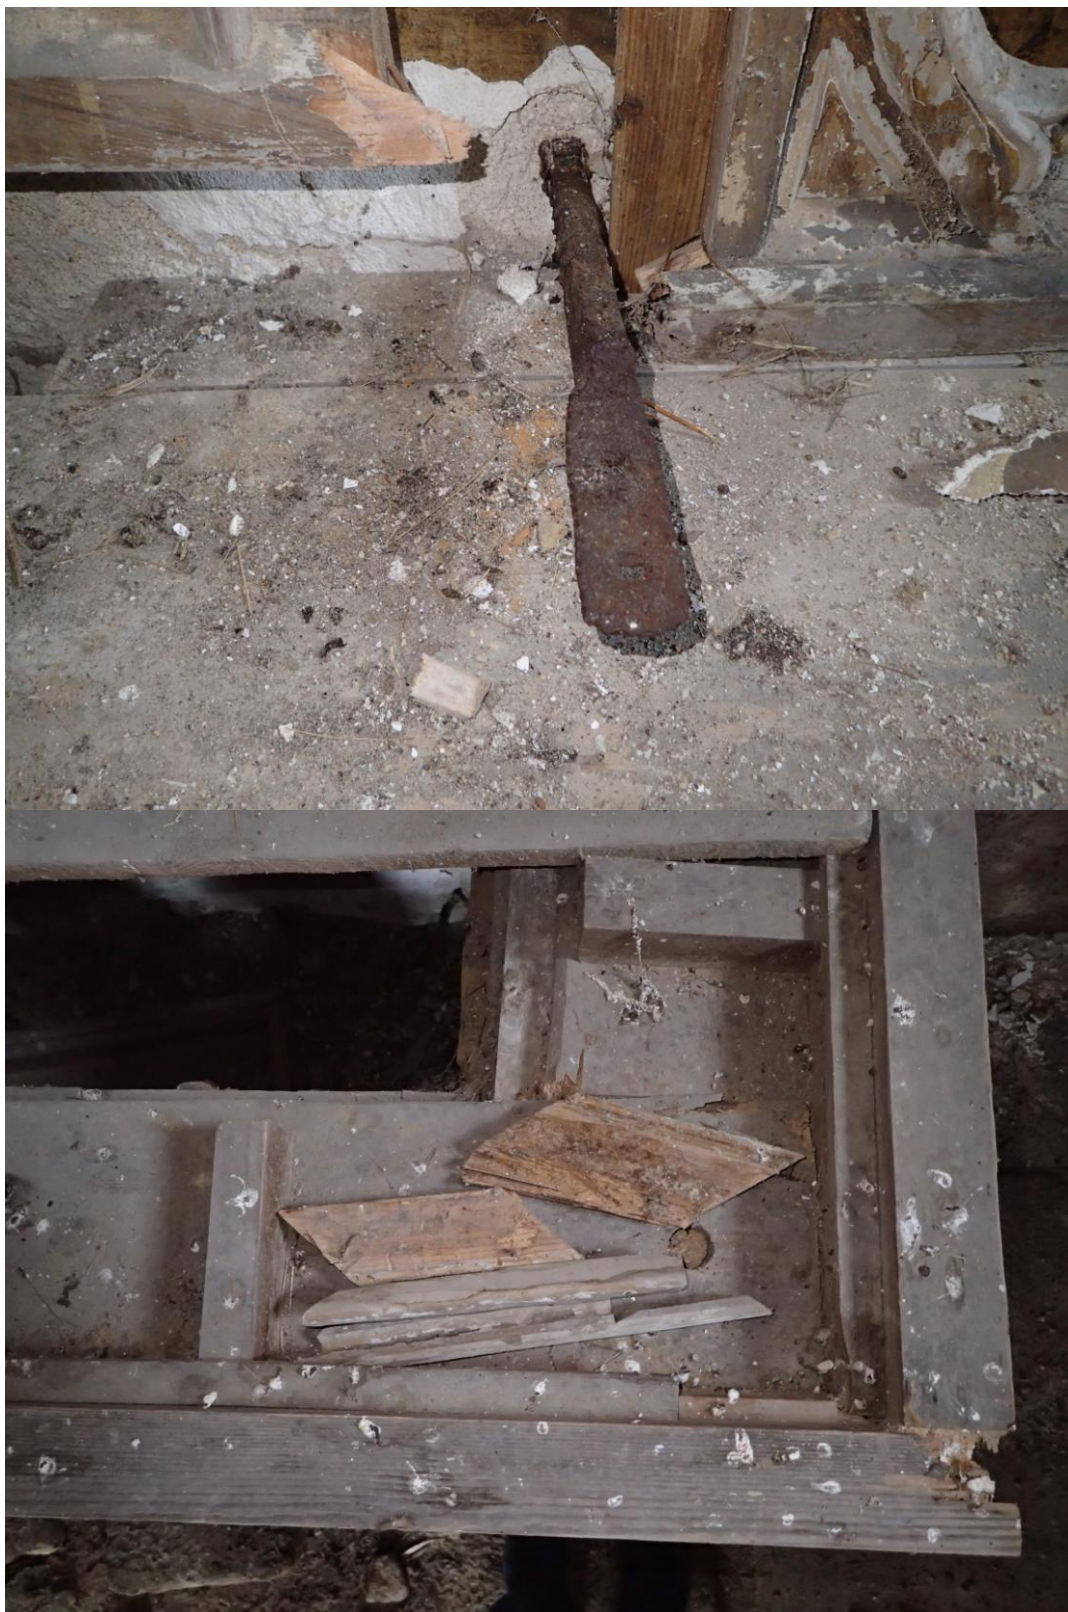
OBR . 27+28 Stav při průzkumu – detaily menzy

Menza byla ke stěně uchycena lavičnický za horní plochu stolu. Přední desky s oltářním kamenem chybí.

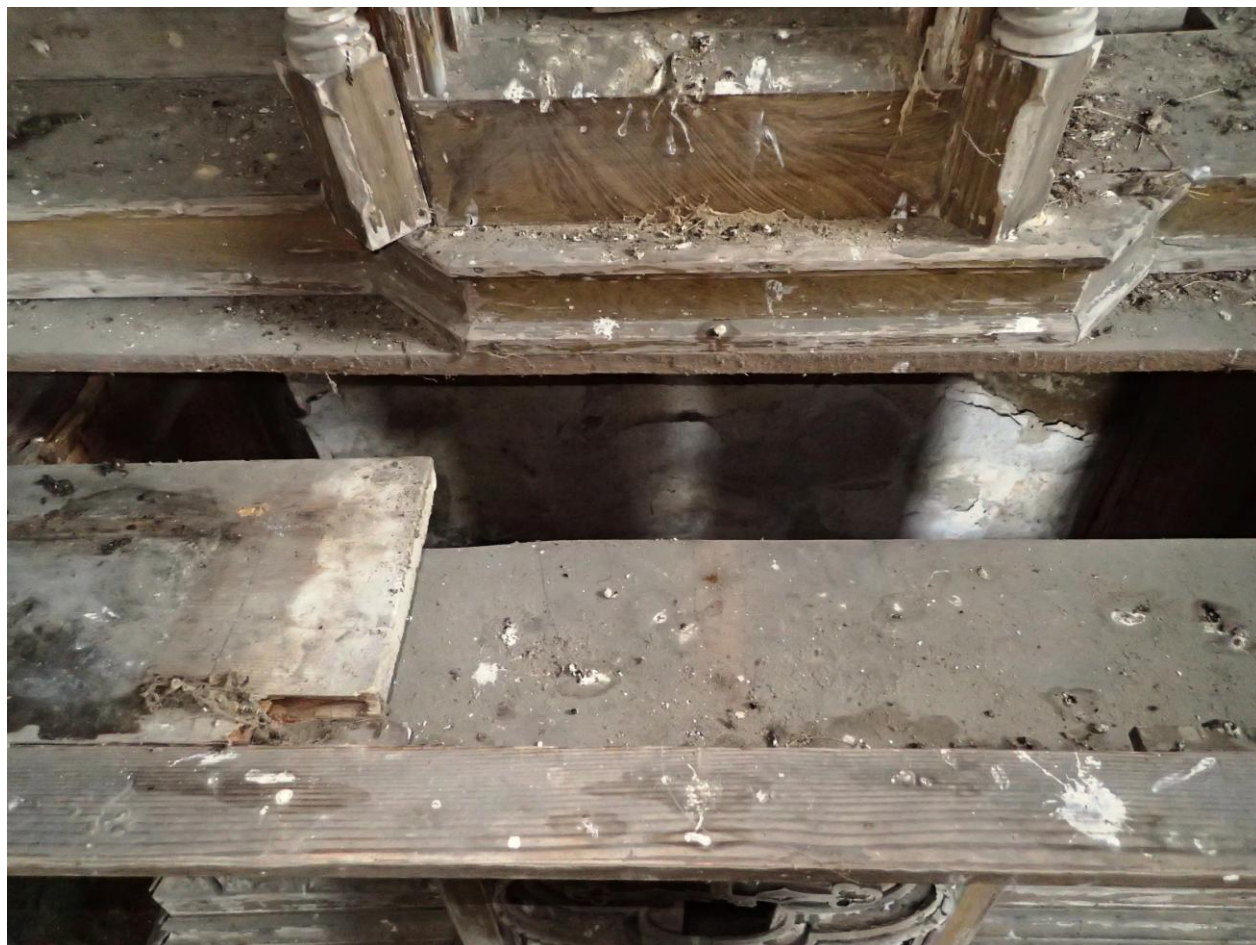
OBR . 29 Stav při průzkumu – detaily menzy

Přední desky s oltářním kamenem chybí. Podle dochovaných částí půjde určit velikost otvoru pro oltářní kámen.

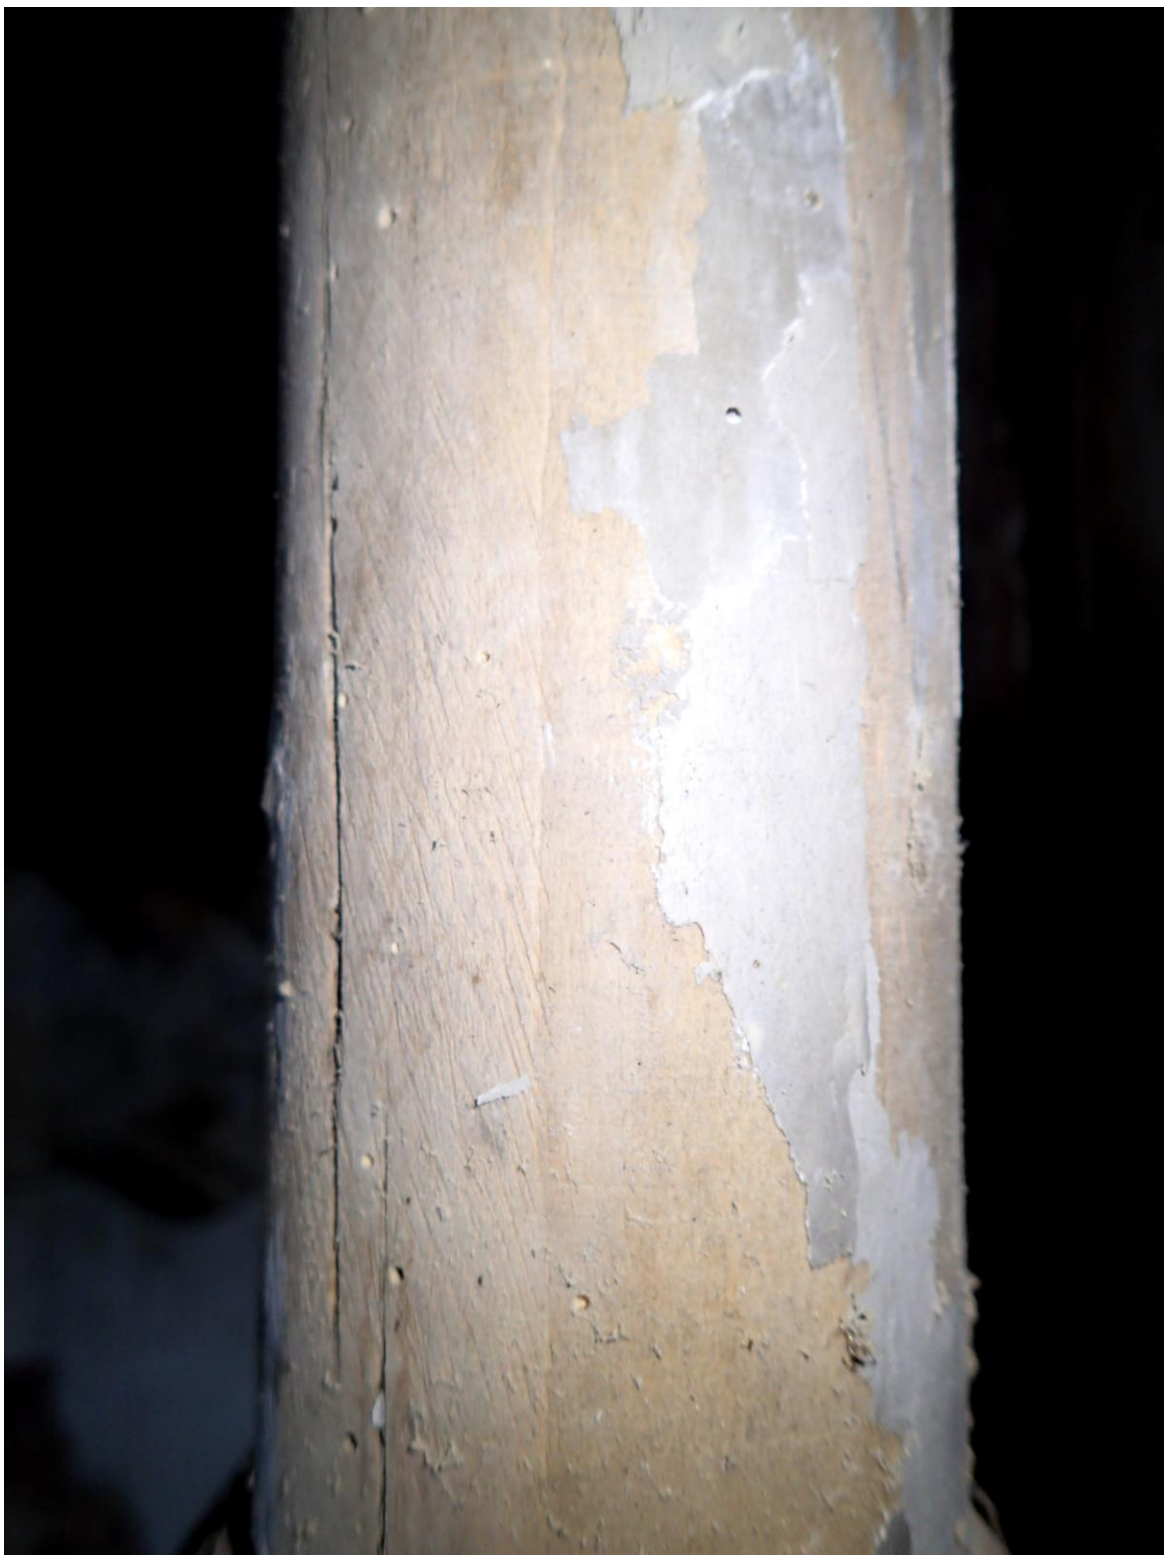
OBR . 29 Stav při průzkumu – detaily menzy
Detail sloupku v rozích menzy. Na sloupcích je šedá barevná vrstva na křídovém podkladu.

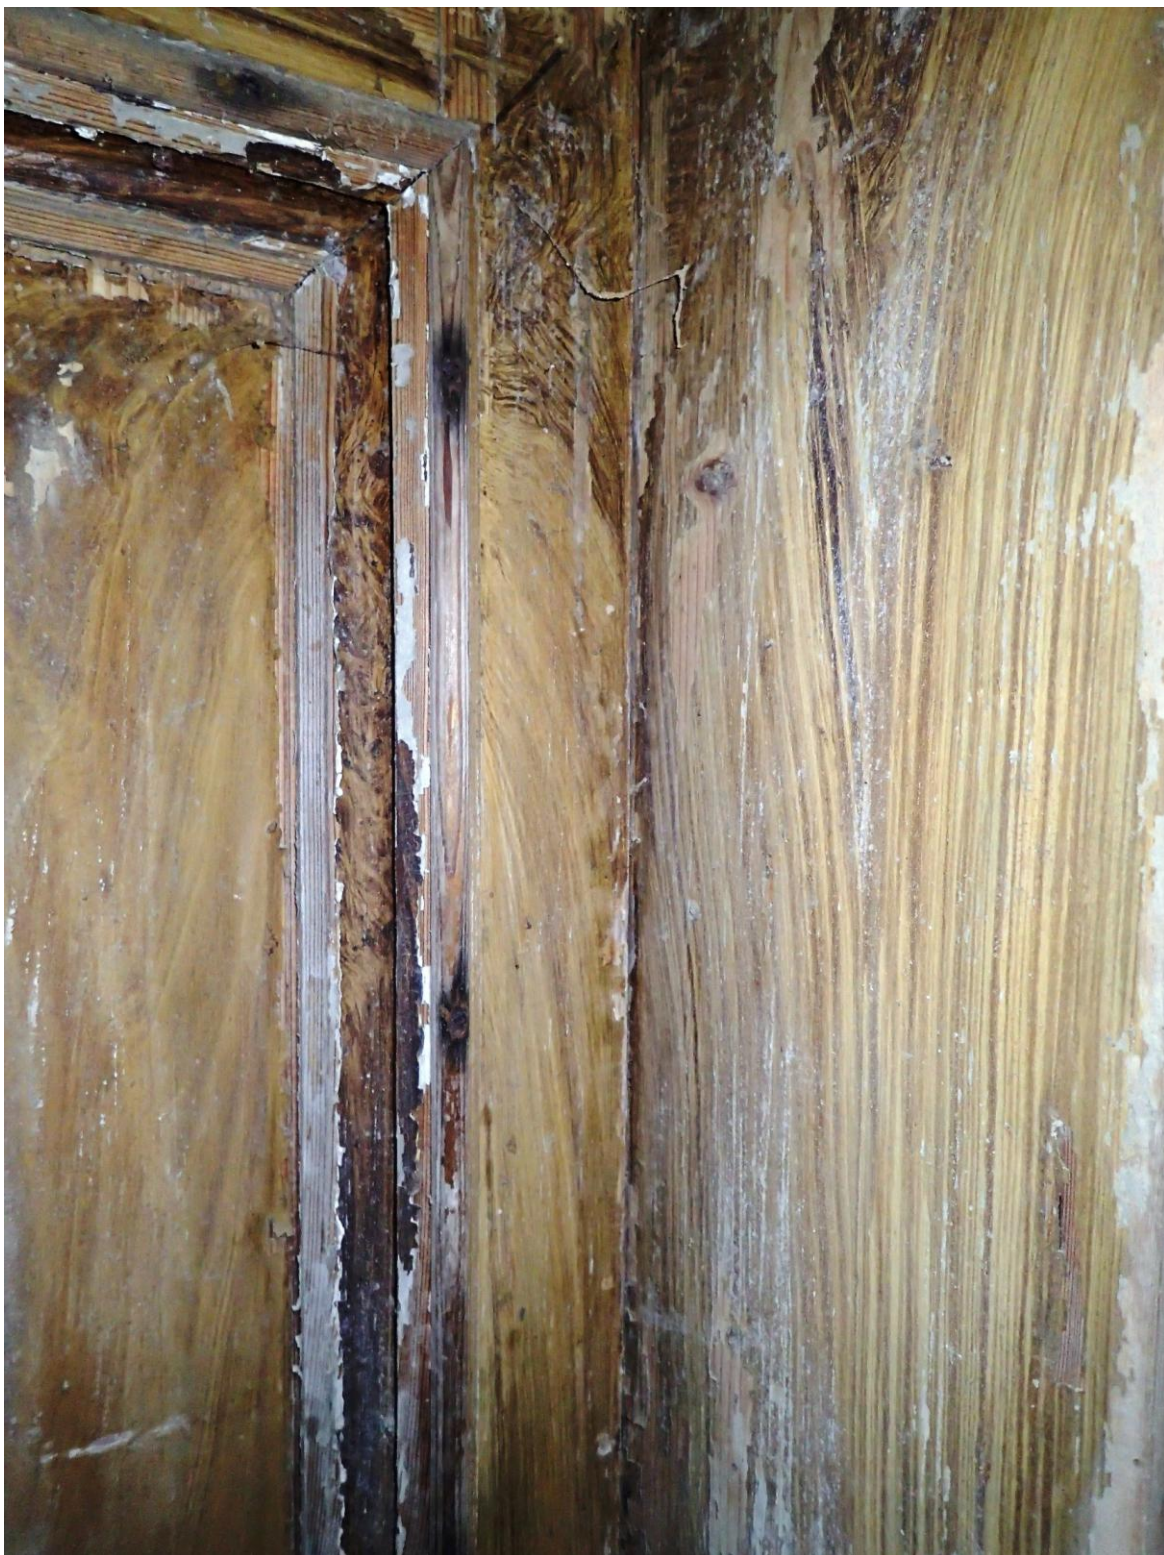
OBR . 30 Stav při průzkumu – detaily menzy – povrchová úprava
Použitá technika fládrování je ve dvou odstínech – světlejší hnědá /plochy/ a tmavě hnědá /lišty/

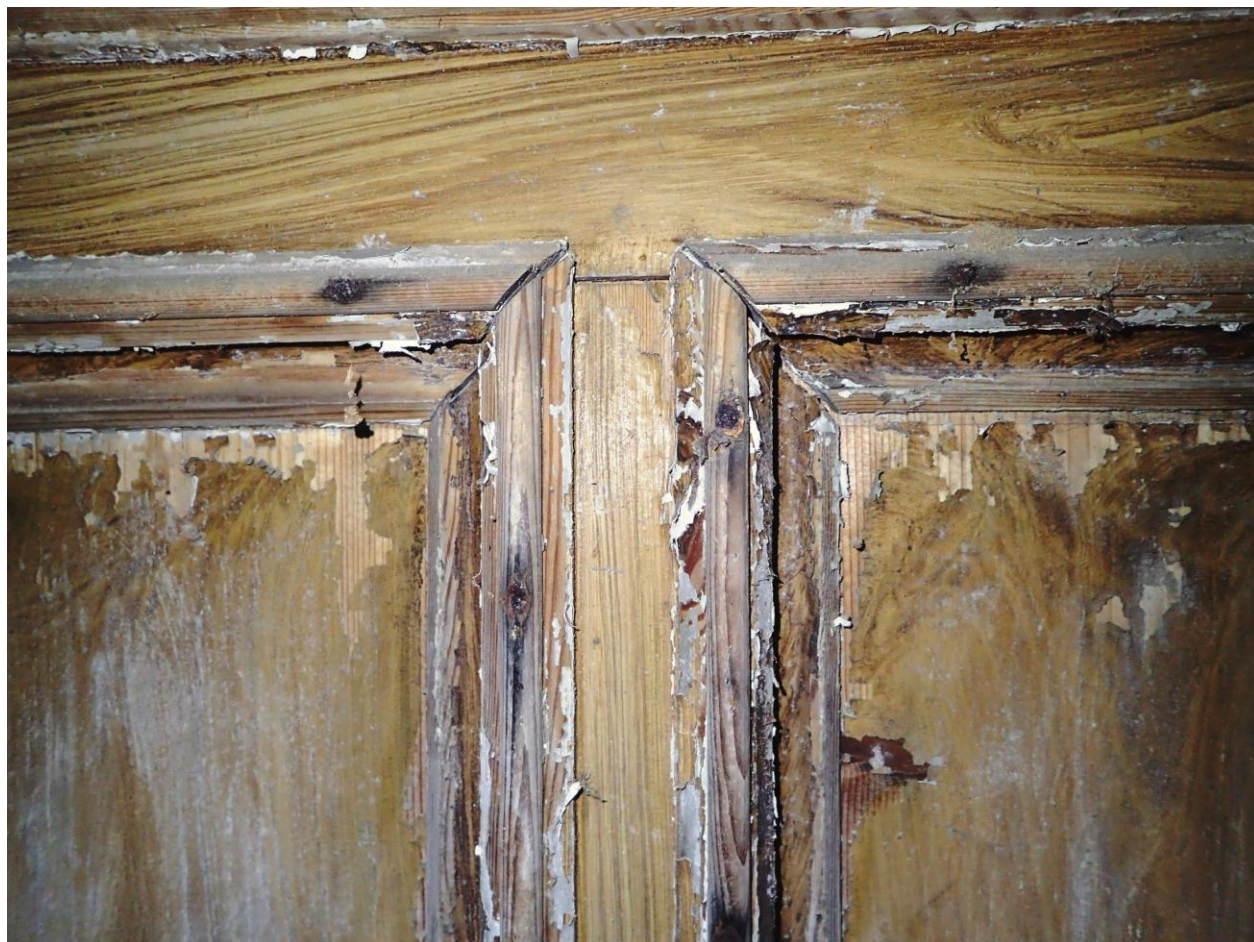
OBR . 31 Stav při průzkumu – detaily menzy – povrchová úprava

Z vizuální prohlídky polychromie je patrné, že v minulosti nedošlo k rozsáhlým opravám ani úpravám povrchové úpravy fládrováním. Dochovaná povrchová úprava je původní. Vlivem vlhkosti jsou velké plochy silně poškozené a na většině těchto ploch bude nutná rekonstrukce dochované povrchové úpravy. Vrstvy křídového podkladu na architektuře nejsou kompaktní, kostí kliš použitý jako pojivo je degradovaný a dochází ke značnému oddělení a odpadnutí podkladní vrstvy od konstrukce architektury. S dalším uvolňováním podkladové křídové vrstvy se musí počítat při vysychání dřevní hmoty. Fládrování je dvou rozdílných barevností. Plochy rámových konstrukcí a kazet napodobují ořech /světlejší hnědá/, lemující profilované lišty mají barevnost a strukturu tmavé kořenice /ořechové?/.

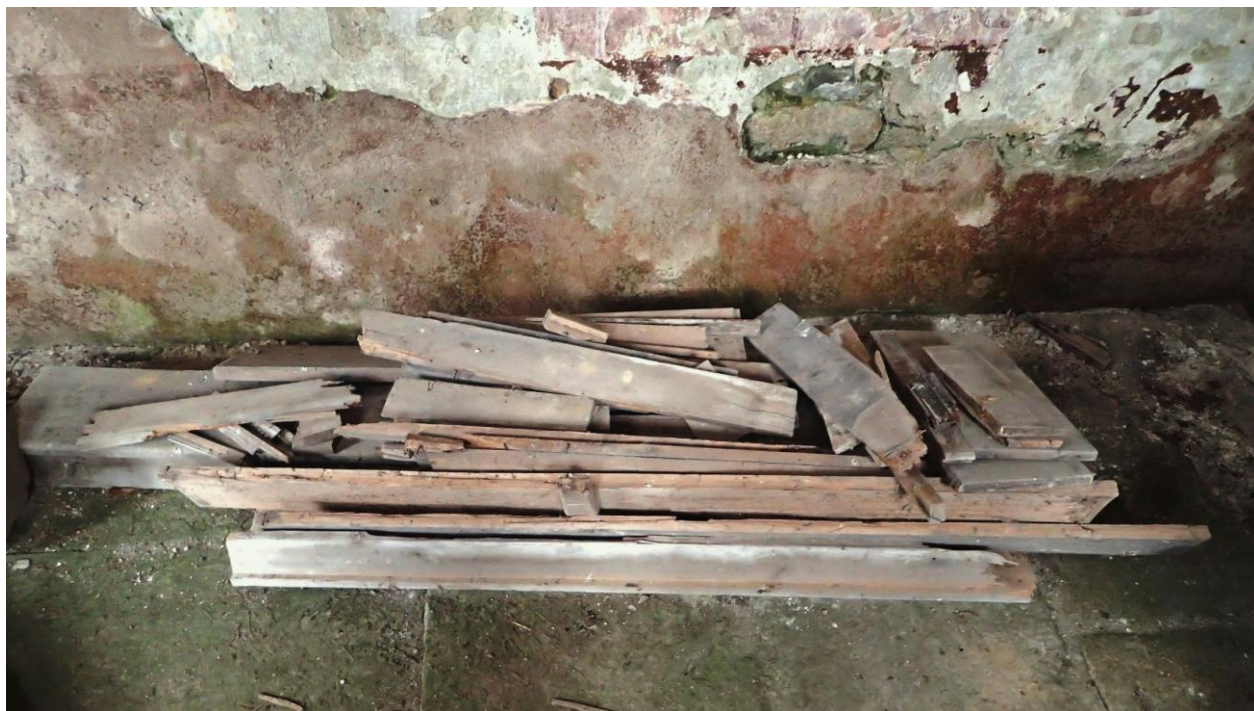
OBR . 32 Stav při průzkumu – dochované zbytky oltáře
Z dochovaných zbytků lze některé části použít /výplně kazet apod./.
