**Zpráva o rizicích
Město Ústí nad Orlicí
Sídlo: Sychrova 16, Ústí nad Orlicí
Místo pojištění: viz. Úvod**

Předkládá:
RENOMIA, a. s.
Zpracoval:
Ing. Rostislav Vlk

Květen 2017

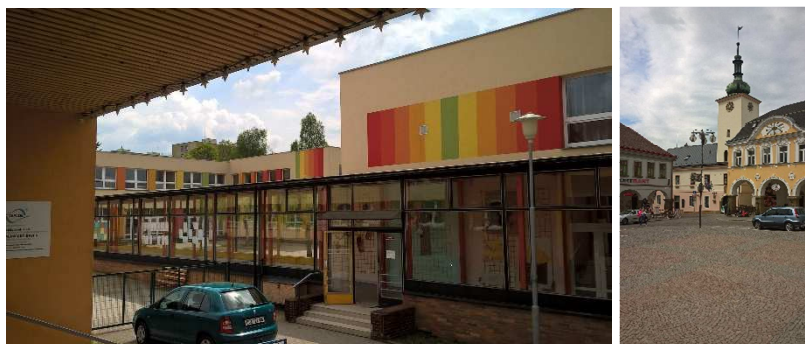
Obrázek 1: Pohled na budovy ZŠ a na městskou radnici

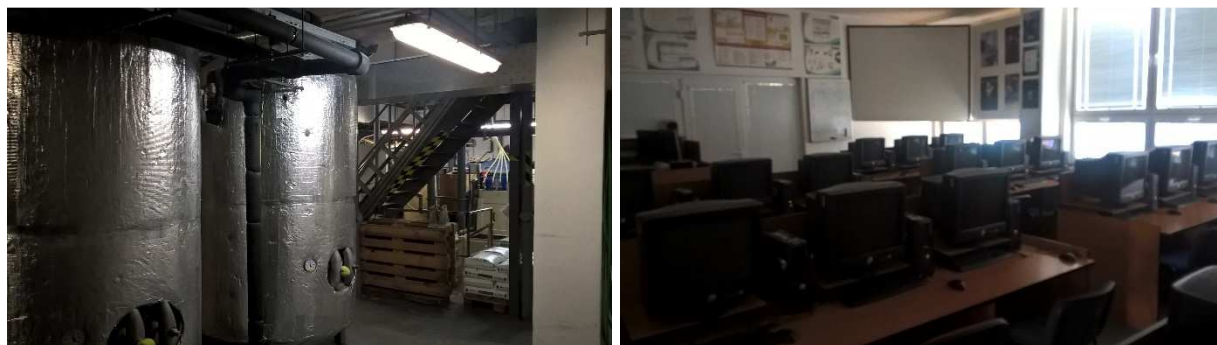
Obrázek 2: Technologické zázemí krytého bazénu a PC učebna ZŠ

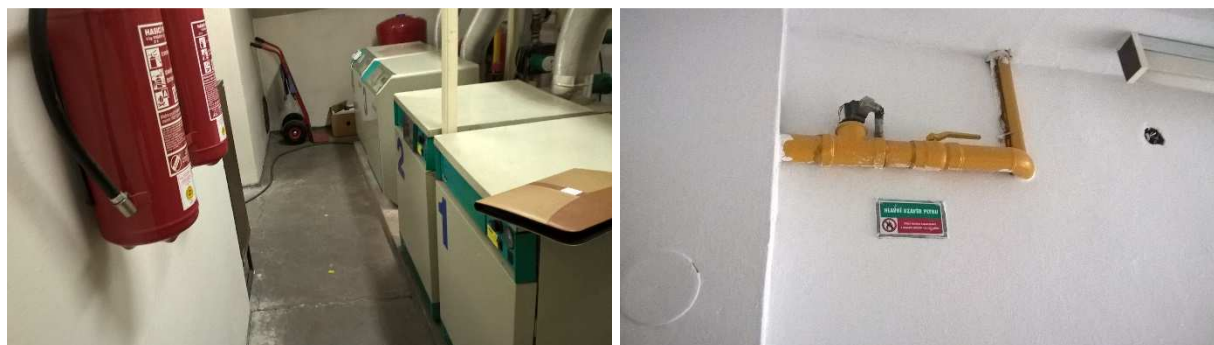
Zdroj	Lokality ZŠ Bratří Čapků a krytý plavecký bazén jsou napojeny z lokální výtopy, kterou provozuje městská společnost TEPVOS. Lokalita radnice disponuje vlastní plynovou kotelnou.
Parametry	Lokality napojené na lokální výtopy jsou připojeny horkovodem s vlastním výměníkem. Kotelna Radnice je osazena čtyřmi kotli malých výkonů.
Využití	Temperování objektů, ohřev TUV
Zálohování	Bez záloh

Obrázek 3: Plynová kotelna a HUP v objektu radnice
