Návrh konstrukčních opatření pro zajištění statických konstrukcí kapličky Horní Houžovec

TECHNICKÁ ZPRÁVA-STATICÝ POSUDEK

Název akce: Návrh konstrukčních opatření pro zajištění statických konstrukcí kapličky
Horní Houžovec

Místo stavby: Horní Houžovec, bez č.p., kaple Navštívení Panny Marie

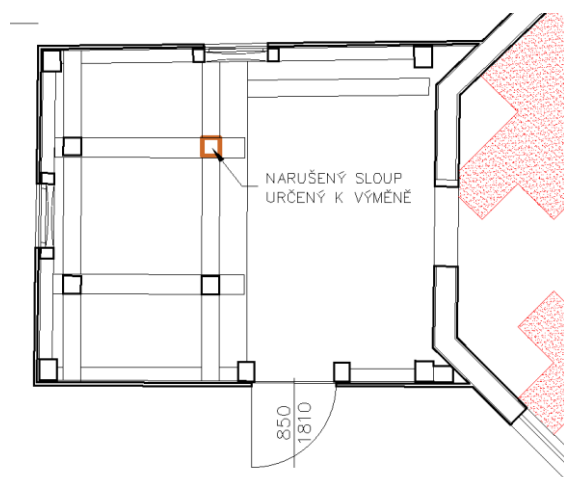
Objekt dřevěné konstrukce zvonice je realizován jako dřevěná trémová konstrukce. Hlavními nosnými prvky konstrukce zvonice je čtveřice sloupů v rozích. Jeden ze čtveřice sloupů vykazuje značné poruchy vlivem dřevokazných hub. (viz samostatná zpráva „POSOUZENÍ DŘEVĚNÝCH KONSTRUKCÍ Z HLEDISKA JEJICH NAPADENÍ DŘEVOKAZNÝMI HOUBAMI A HMYZEM – Horní Houžovec“)

Na základě výše uvedení zprávy bude vybraný sloup kompletně vyměněn za nový. Předmětem této části statického posudku je návrh opatření nutných pro bezpečnou výměnu narušeného sloupu.

Výměna narušeného sloupu bude možná poté, co se provede osazení nového dočasného sloupu. Dočasný sloup bude po nezbytně nutnou dobu výměny stávajícího poškozeného sloupu přenášet zatížení stávající stavby zvonice. Nový sloup se umístí diagonálně do volného prostoru mezi jednotlivými prvky dřevěné konstrukce zvonice. Nový sloup o rozměrech 140x140mm délky 7.5m bude za pomoci jeřábu spuštěn otvorem ve střeše do volného prostoru mezi dřevěnými prvky zvonice. Tento postup je možný, za předpokladu, že se demontují vybrané části konstrukce střechy. Dále před vlastním osazením montážního sloupu budou odstraněny dřevěné sekundární prvky konstrukce zvonice určené ke kompletní výměně. Jde zejména o prvky ztužující a nenosné. Přesný popis a označení těchto prvků je součástí části: Architektonicko-stavební řešení. Po odstranění těchto prvků bude přes otvor ve střeše spuštěn dřevěný sloup (140x140x7500). Tento sloup bude polohově umístěn diagonálně vedle sloupu určeného k výměně. Do takto připraveného dočasného montážního sloupu budou postupně nakotveny za

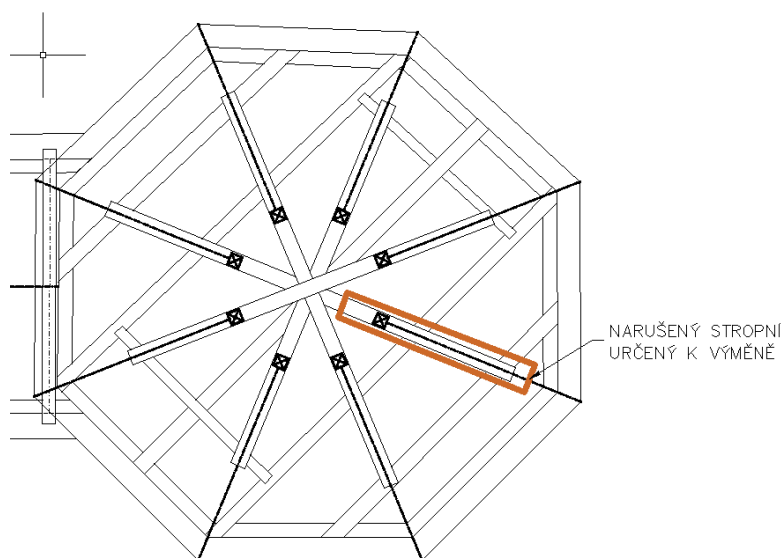
Konstrukce stropu nad vlastní kaplí je realizována jako dřevěná trámová konstrukce. Dřevěná trámová konstrukce je tvořena čtveřicí trámů. Tyto trámy jsou paprskovitě kladeny pře sebe. V průřezu paprsku jsou tedy čtyři trámy na sobě. Tyto trámy jsou v místě průřezu oslabeny ozubem. Druhý trám od spodu vykazuje značnou poruchu z důvodů zatékání přes střešní konstrukci. Tento trám je cca ze 75% oslaben z důvodů působící hniloby. (Viz příloha POSOUZENÍ DŘEVĚNÝCH KONSTRUKCÍ Z HLEDISKA JEJICH NAPADENÍ DŘEVOKAZNÝMI HOUBAMI A HMYZEM)

Tento trám je obtížně opravitelný. Výměna za nový by byla možná pouze v případě, že se kompletně odstraní stávající podhled a podstojkují se stávající dřevěné stropní trámy. Následně by bylo možné narušený trám vřezat a otvorem přes střešní konstrukci vodorovně nasunout nový trám. I toto řešení by bylo obtížně proveditelné. Nový trám by musel být pouze takovou výškou, aby umožňoval nasunutí do uvolněného prostoru po odstranění uhnílého trámu. Toto řešení není doporučeno.

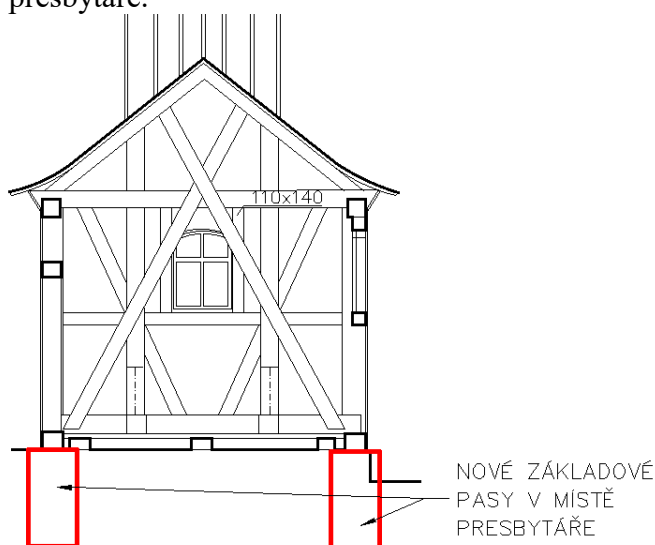
Stávající kaple a presbytář jsou založeny na základových pasech z kamenné rovnaniny. Základové pasy jsou provedeny po celém obvodu v jednotné výšce. Tzn. že základová spára je volena ve stejné hloubce po celém obvodu objektu kaple a presbytáře. Základová spára je dle kopané sondy cca 50 mm pod úroveň čisté podlahy kaple. Okolní terén je proměnný. Základový pas přechází do soklové podezdívky z pískovcových bloků. Tato podezdívka v současné době vykazuje místy poruchy vlivem nerovnoměrného sedání základových pasů. Poruchy ale nejsou zejména v části kaple nikterak zásadní. Větší poruchy pískovcové podezdívky jsou zřetelné v místě presbytáře.

Dle architektonicko – stavebního řešení se v místě presbytáře se předpokládá kompletní odstranění stávající podezdívky včetně základových pasů. Zde budou realizovány nové základové pasy v celém obvodu presbytáře. Po dokončení základových pasů bude nově konstrukce zvonice založena právě na nových základových pasech. V současné době je konstrukce zvonice osazena na dvojici trámů, které jsou volně položeny na podlaze presbytáře. Po dokončení základových pasů a přenesení konstrukce zvonice do nových základových pasů se přistoupí k obnově podezdívky. (dále viz část 3.4.) Na podezdívku bude navazovat nové opláštění presbytáře.

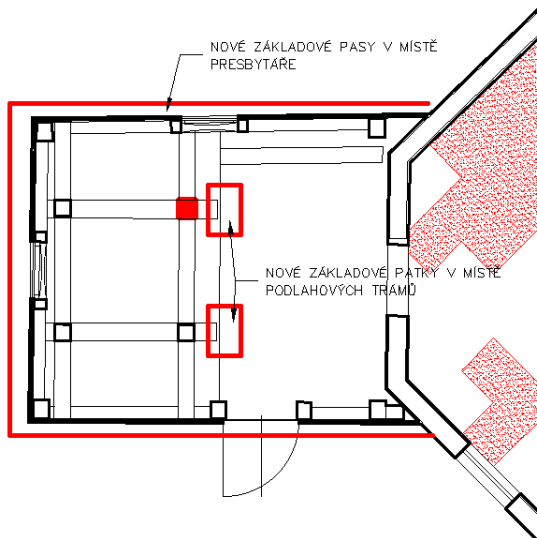
Vlastní konstrukce zvonice je v současné době osazena na vodorovných dřevěných trámech, které jsou volně položeny na šterkovou podlahu presbytáře. Vodorovné trámy jsou provázány s obvodovým roubením. Podlahové trámy v místě styku s roubením obvodového pláště vykazují místy poruchy. Vzhledem k tomu, že se předpokládá nové vybudování základových pasů v celém rozsahu presbytáře, doporučuji nosné trámy zvonice nově uložit na základový pas. Dvojice trámů, které zasahují do prostoru presbytáře by byli uloženy na betonových patkách. Tyto patky by převzali zatížení od konstrukce zvonice a nově by tedy nebyla zvonice založena „pouze“ na podlaze. Toto opatření by zároveň mělo za následek, že vodorovné základové trámy by nebyli napřímo ve styku s podlahou.
