Restaurátorský průzkum fasády kostela Nanebevzetí Panny Marie v Ústí nad Orlicí

(restaurátorská dokumentace)

BcA. Eva Vymětalová
2019

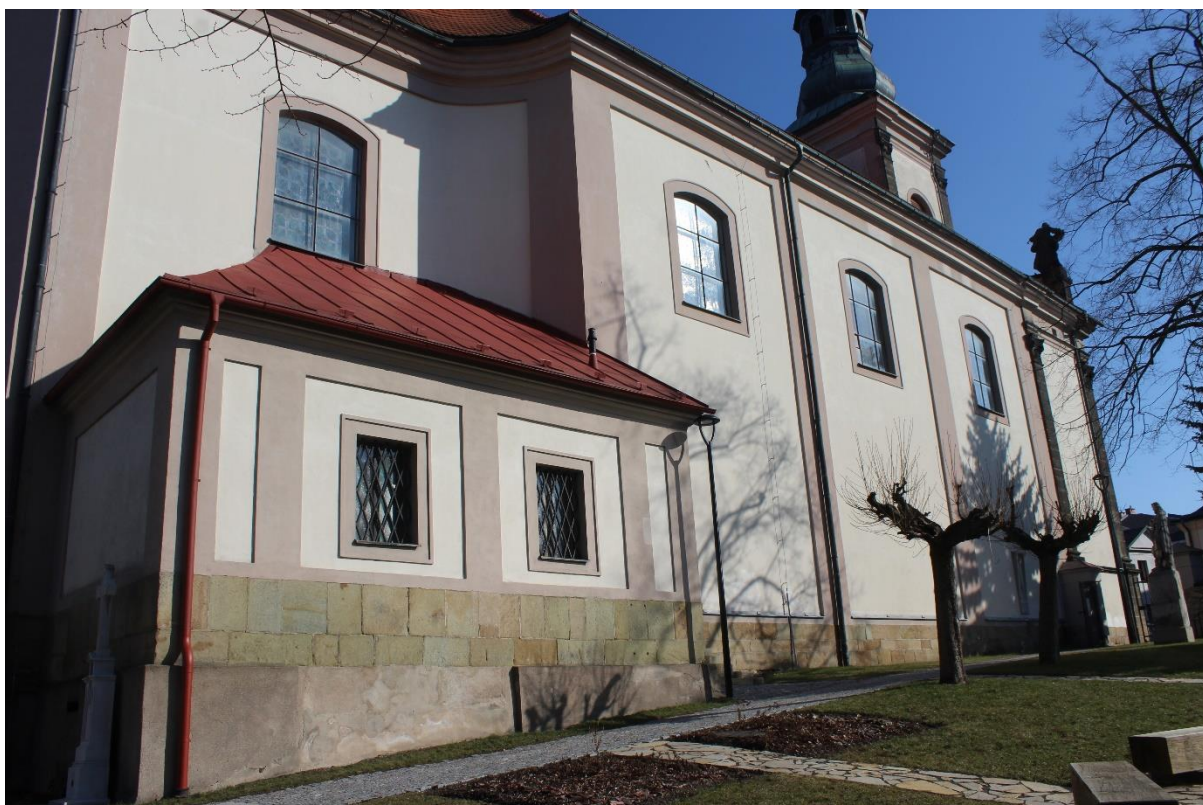
1. Východní strana fasády kostela.

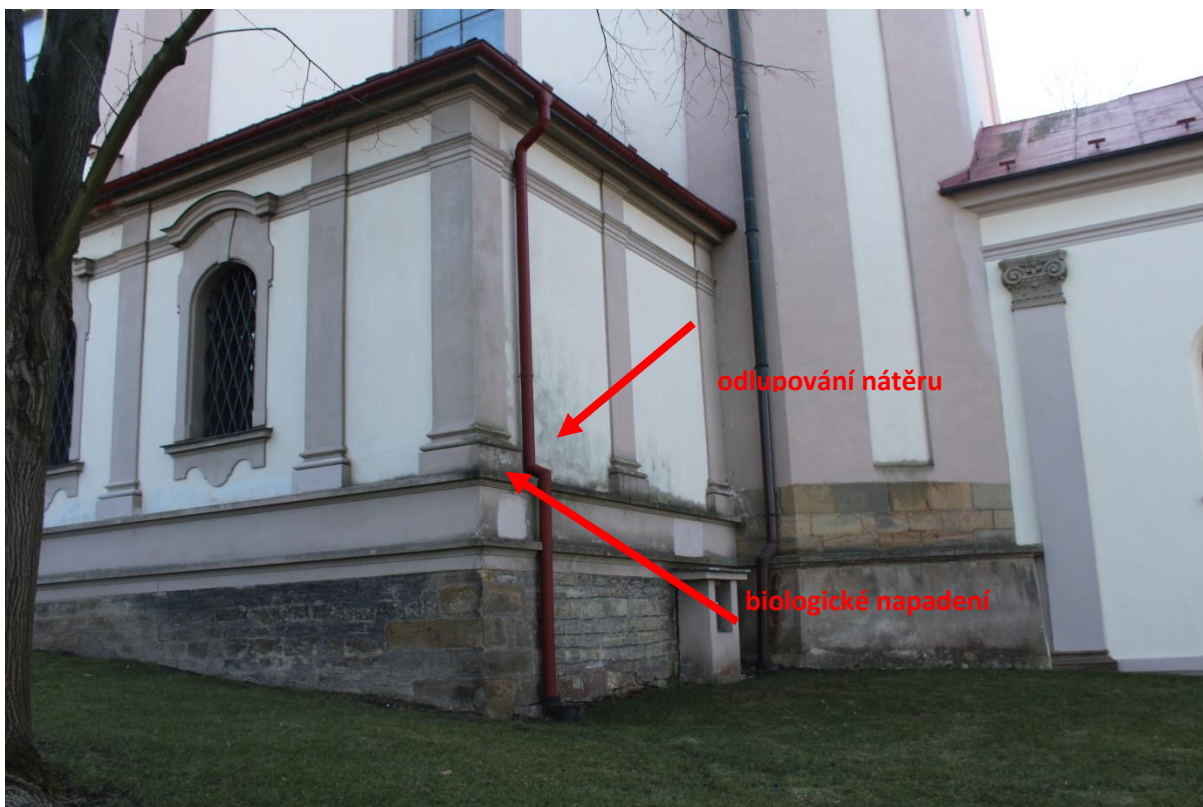
Výraznější poškození se týká západní strany, zejména pak objektu sakristie. Zde je povrch silněji znečištěn, místy je kontaminován zelenou řasou, barevný nátěr se loupe. Korunní římsa je lokálně narušena ve hmotě, část zcela chybí.

2. Západní strana kostela s přístavbou sakristie. Patrné poškození povrchu.

Místa kontaminovaná biologickým napadením je nezbytné ošetřit optimálně zvoleným fungicidním prostředkem.

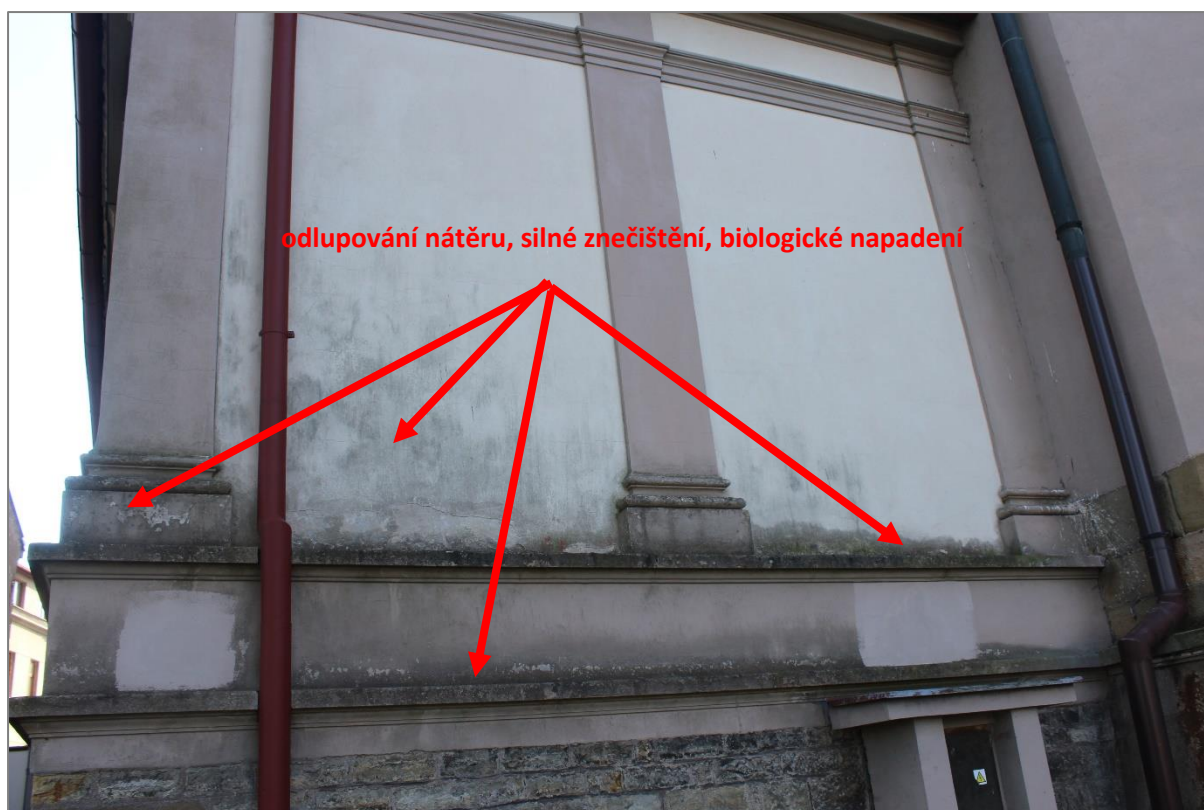
3. Jižní strana sakristie s patrným poškozením povrchu.

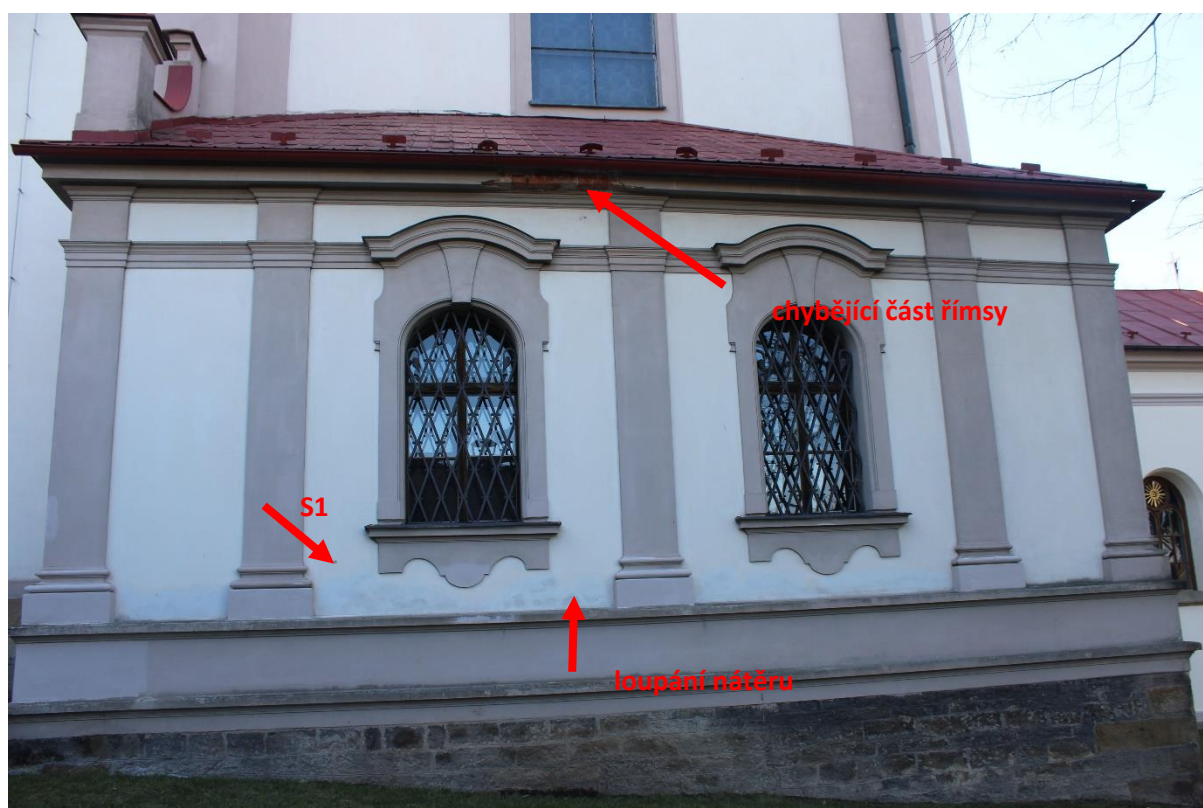
4. Západní strana sakristie.

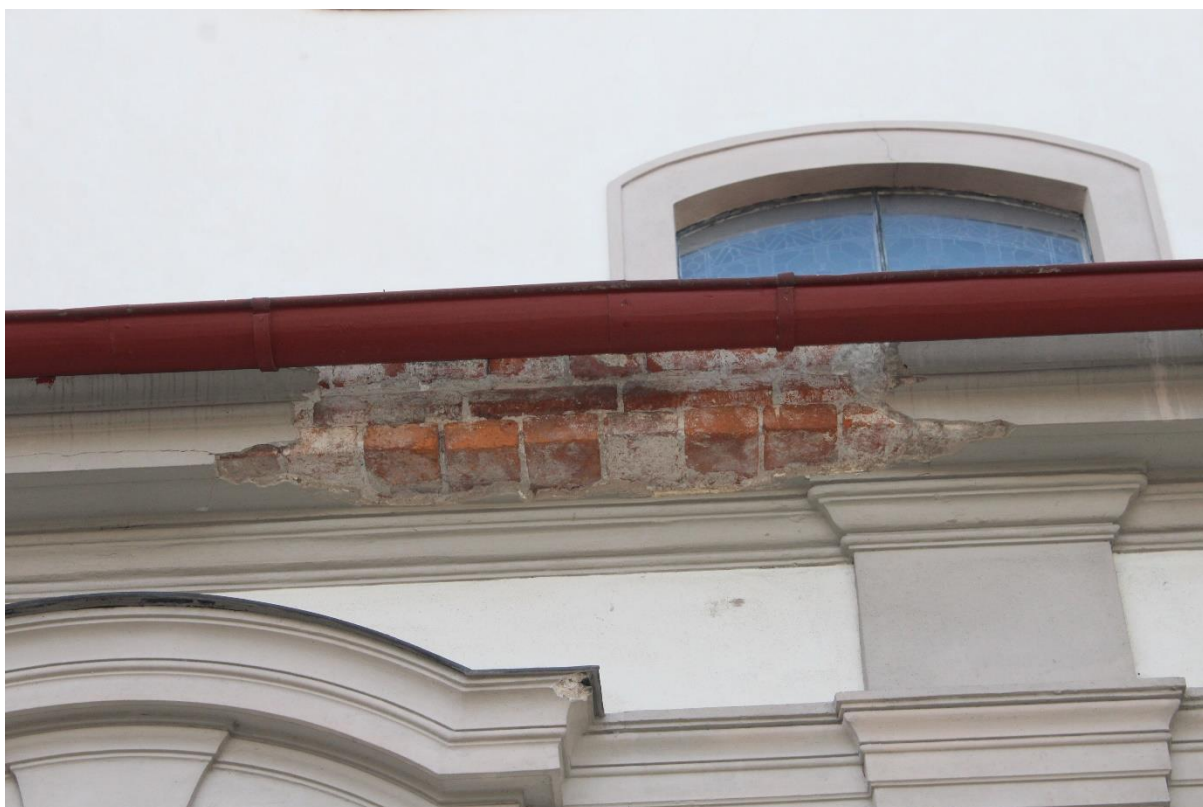
5. Chybějící část římsy na západní straně sakristie.

S ohledem na výše uvedené, je možné, aby zamýšlenou opravu fasády prováděla stavební firma, a to za předpokladu, že budou použity materiály, které budou respektovat charakter stavby. Pro vysprávk hloubkových defektů bude použito vápenných omítek, rovněž plastické prvky (např. korunní římsa sakristie) bude doplněna vápenným štukem.

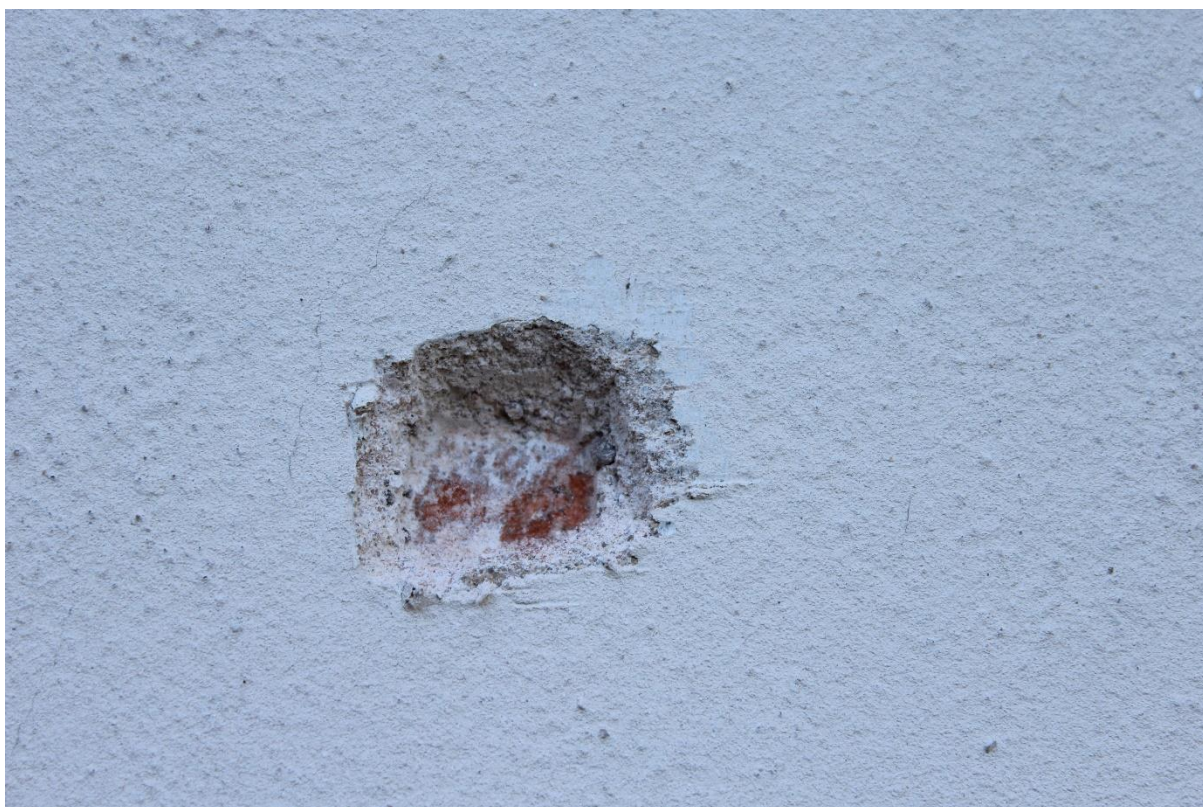
Vzhledem k tomu, že je tedy vyloučen nálezh historických barevných či omítkových vrstev, a také s přihlédnutím k faktu, že zamýšlená oprava fasády zahrnuje pouze lokální vyspravení narušených míst a nový nátěr, nebylo nutné přistoupit k rozsáhlejšímu invazivnímu průzkumu. Byly provedeny pouze 3 orientační hloubkové sondy, které potvrdily novodobé omítky.

6. Ověřující sonda (S1) na západní straně sakristie – prokázala novodobé omítky.

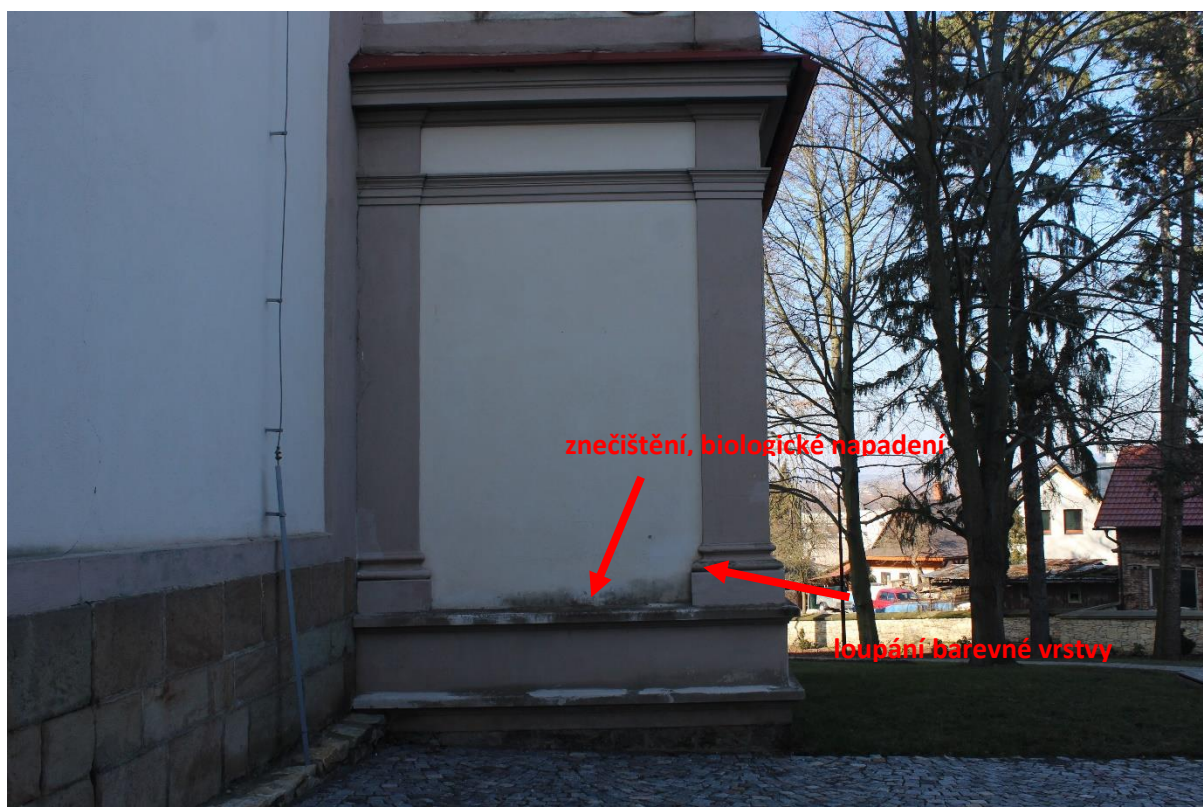
7. Severní strana sakristie.

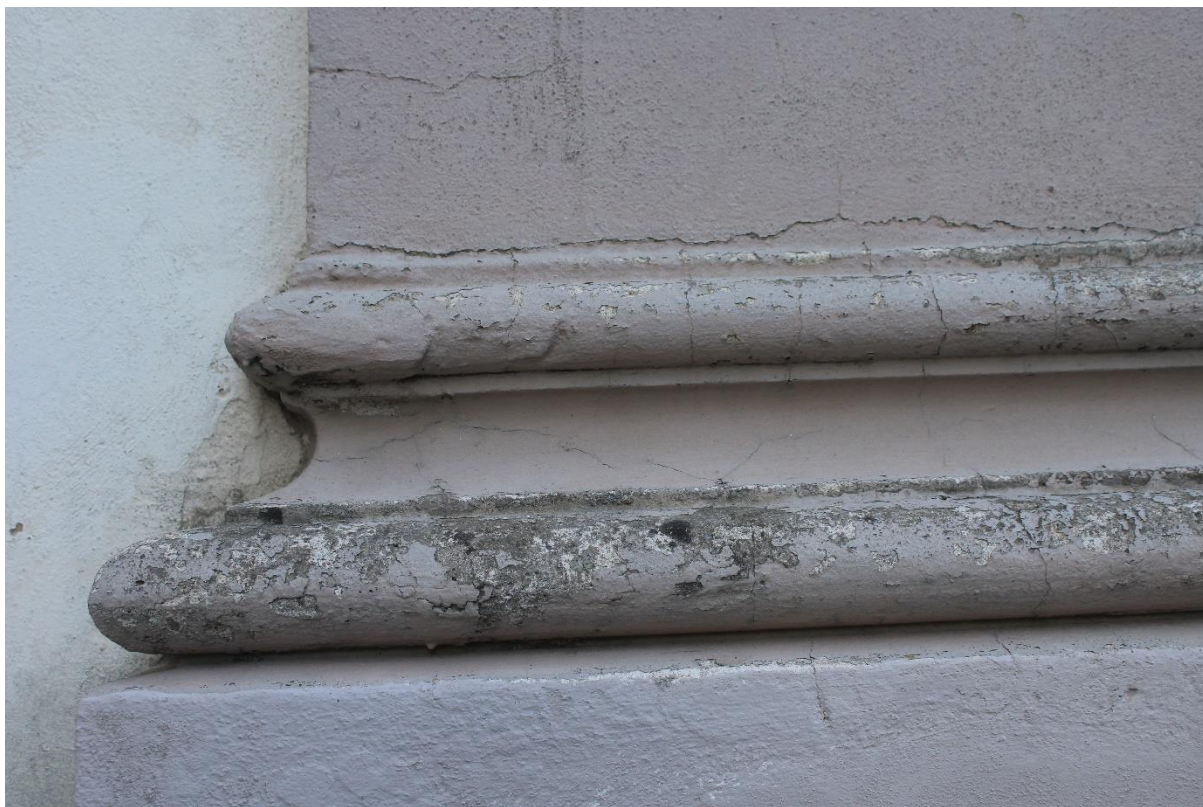
8. Loupání nátěru na plastickém článku severní strany sakristie.
