PROTOKOL O VLHKOSTNÍM PRŮZKUMU

HŘBITOVNÍ KAPLE ZMRTVÝCHVSTÁNÍ PÁNĚ V KNAPOVCI

Březen 2018

Protokol o vlhkostním průzkumu objektu: Kaple Zmrtvýchvstání Páně, Knapovec

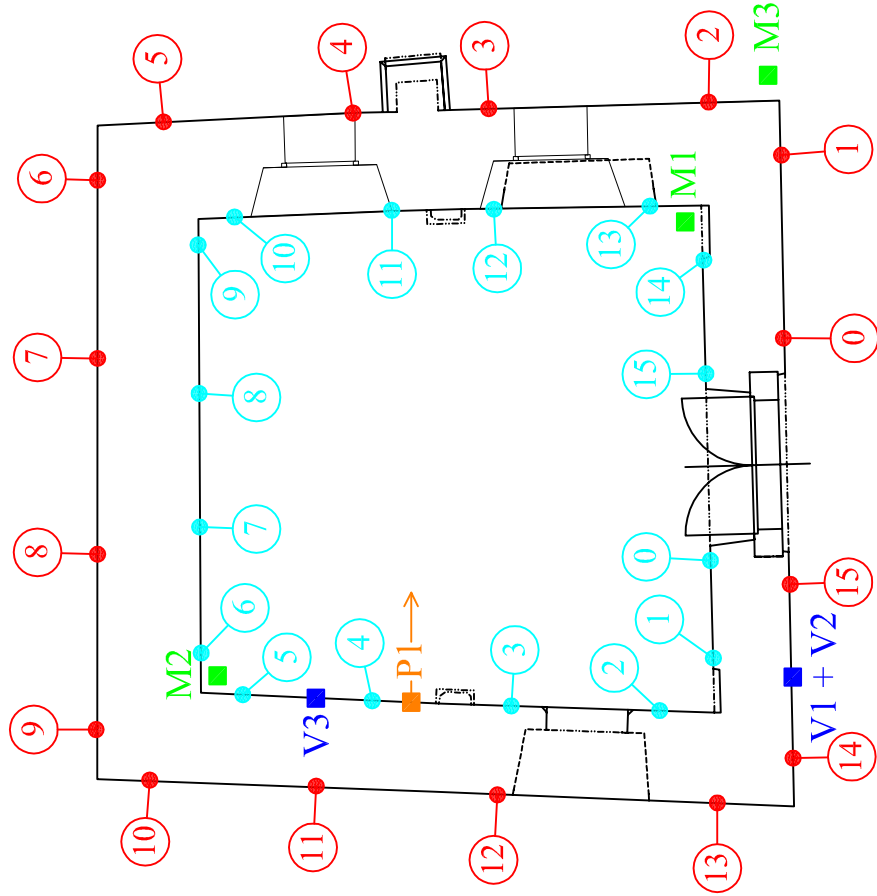
Vyhodnocení odebraných vzorků (vzorky odebrány ve výšce cca 0,2 - 0,5 m nad úrovní stávající podlahy)				
zjištěný obsah (mg/g)	V1	V2	V3	
chloridů	<0,1	-	-	
dušičnanů	0,2	-	-	
síranů	0,7	-	-	
pH - reakce vody	9,4	-	-	
% hm. vlhkosti	2,2	1,0	7,4

Tabulka měření teploty a relativní vlhkosti	
M1 - interiér	3,0°C; 75,0%
M2 - interiér	3,0°C; 69,0%
M3 - exteriér	10,0°C; 83,0%

Tabulka měření povrchové teploty stěn	
P1	
podlaha	2,7°C
nad podlahou	2,8°C
střed stěny	5,9°C
pod klenbou	6,0°C
pata klenby	6,2°C
vrch klenby	6,4°C
pata klenby	6,4°C
pod klenbou	6,1°C
střed stěny	4,7°C
nad podlahou	1,5°C
podlaha	1,1°C

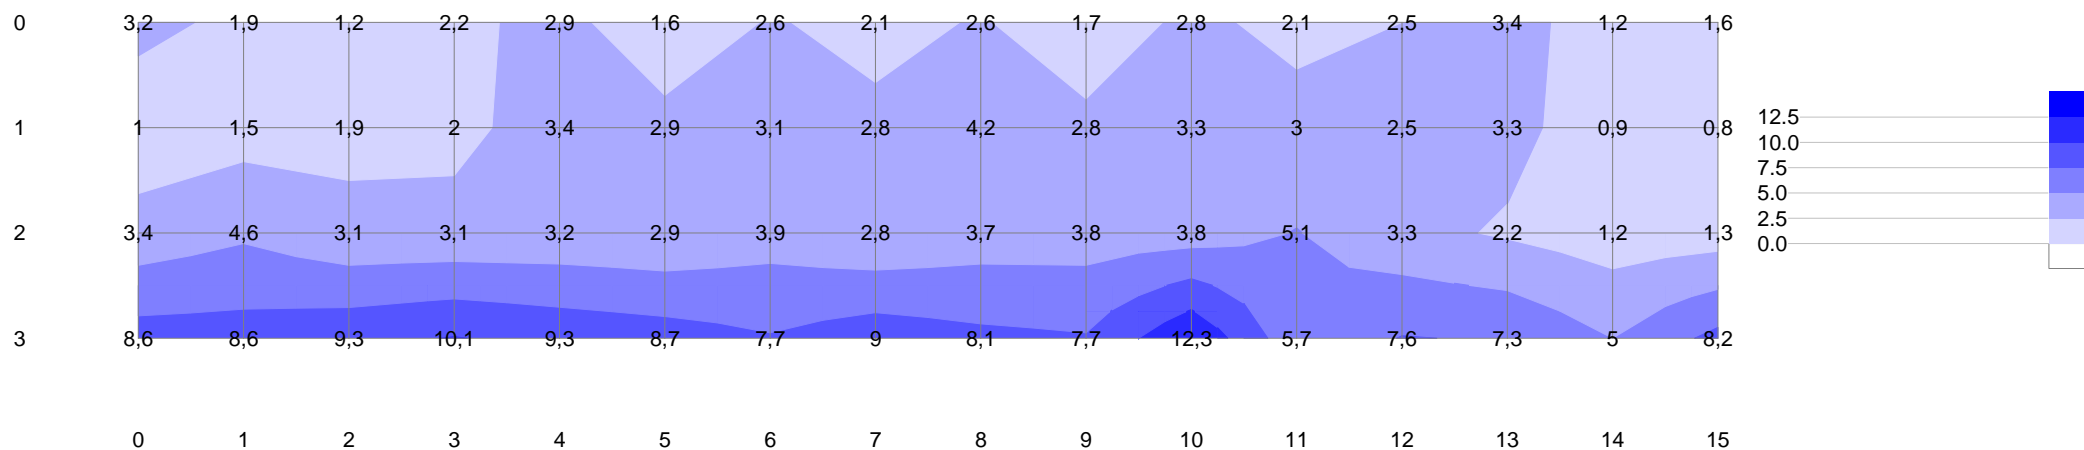
měření č.1 - hloubkové měření vlhkosti (do 300 mm) - mauzerziegel

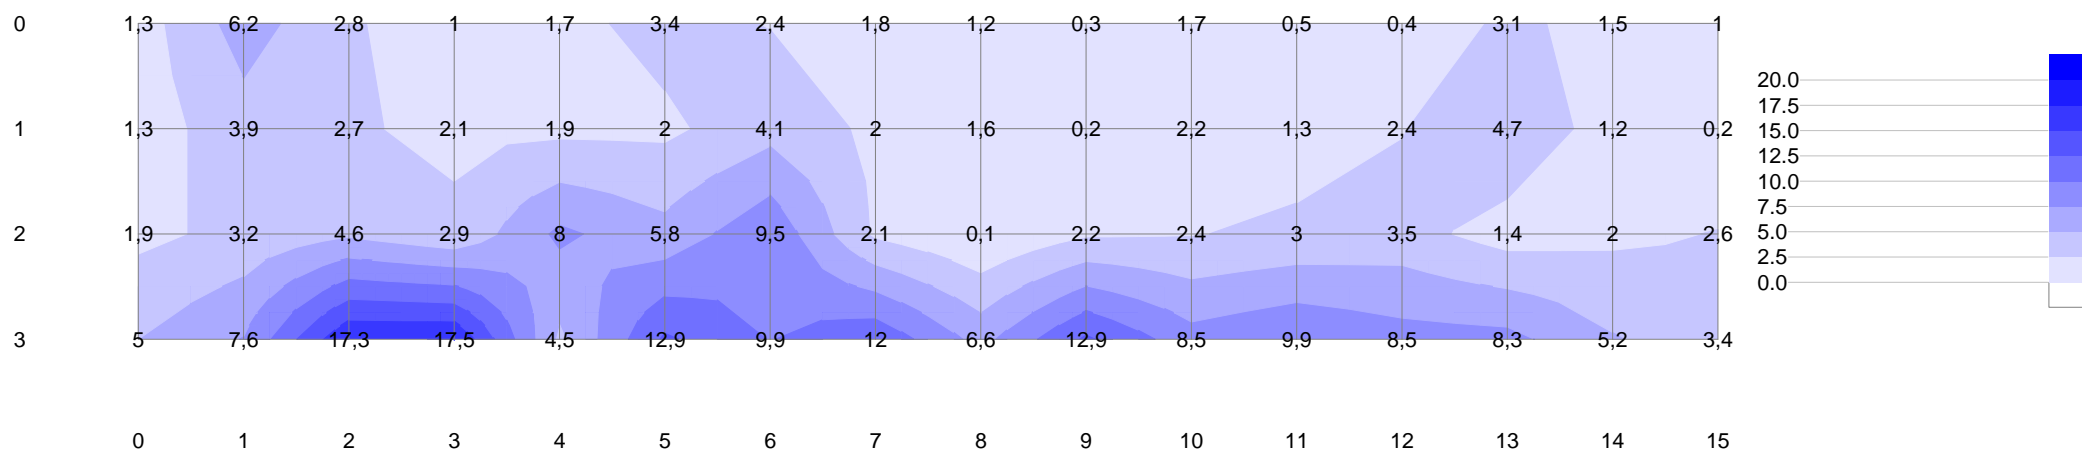
máření č.2 - hloubkové máření vlhkosti (do 300 mm) - mauerziegel

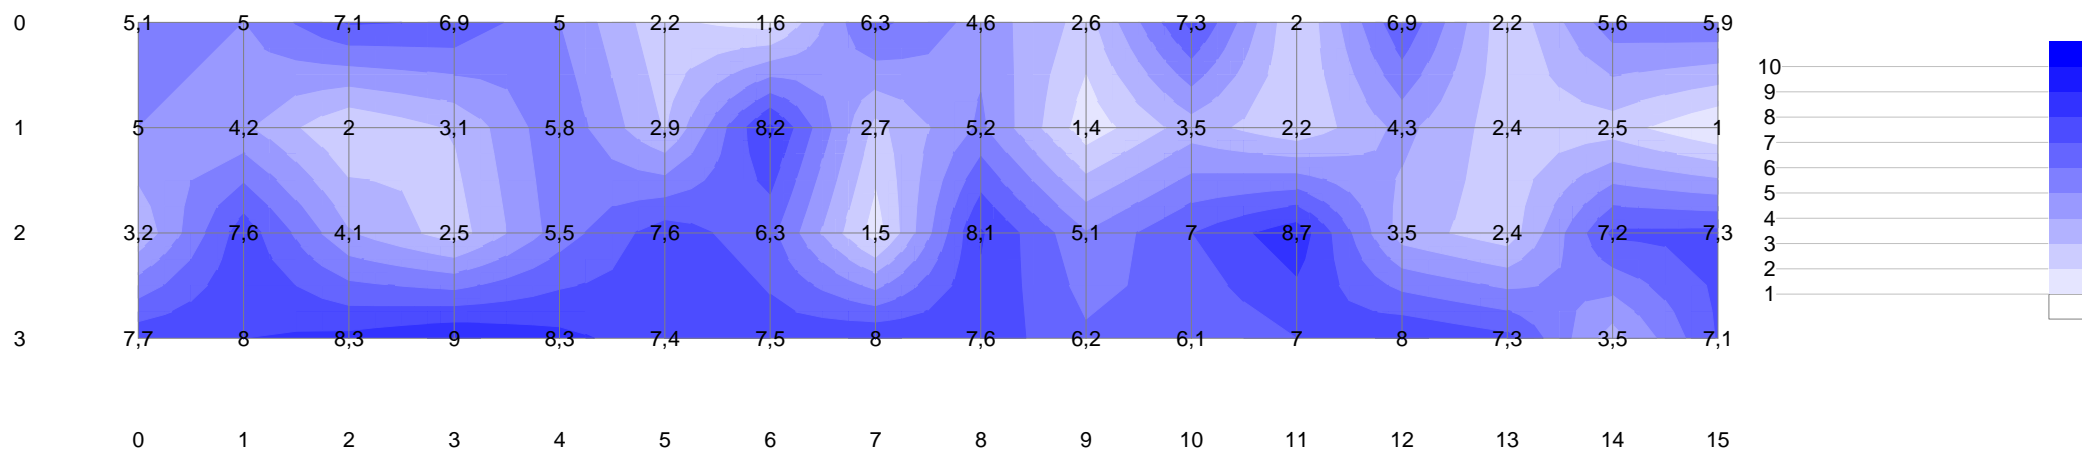
měření č.2 - povrchové měření vlhkosti (do 30 mm) - zementestrich

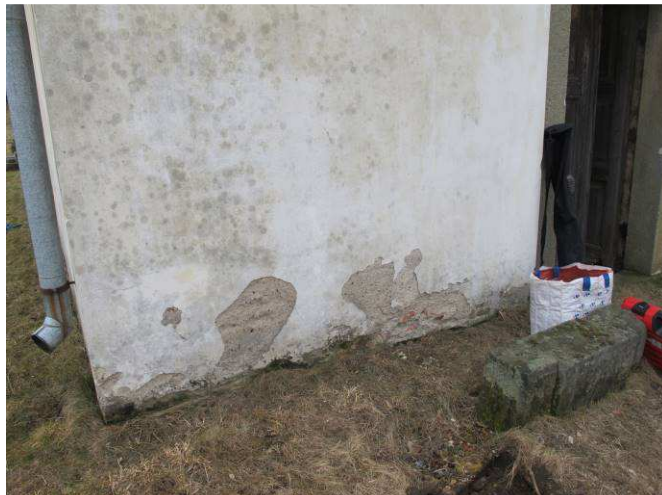
Foto č. 2 – nedostatečné odvodnění z dešťového svodu a vznik biotetického napadení na fasádě

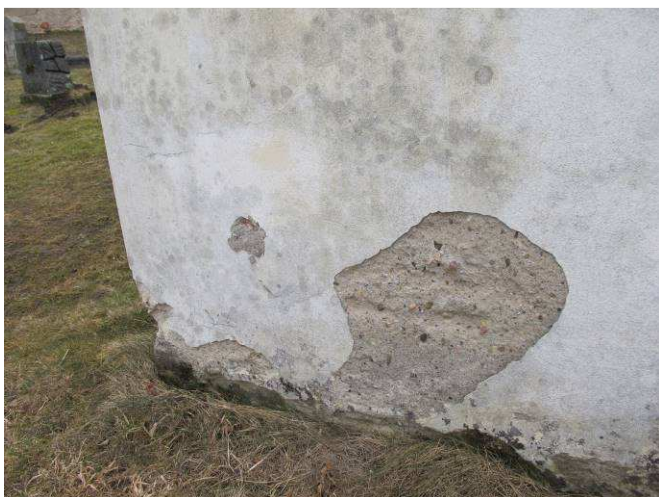
Foto č. 3 – detail degradace omítky s vyšším podílem cementového pojiva

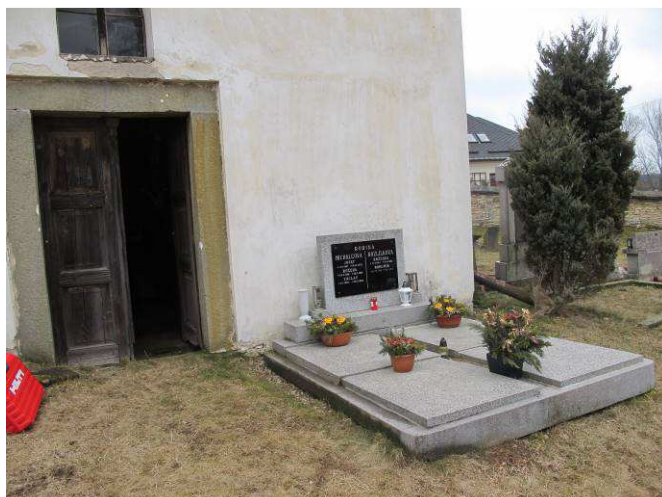
Foto č. 4 – omezení provádění venkovních úprav s ohledem na hrobové místo

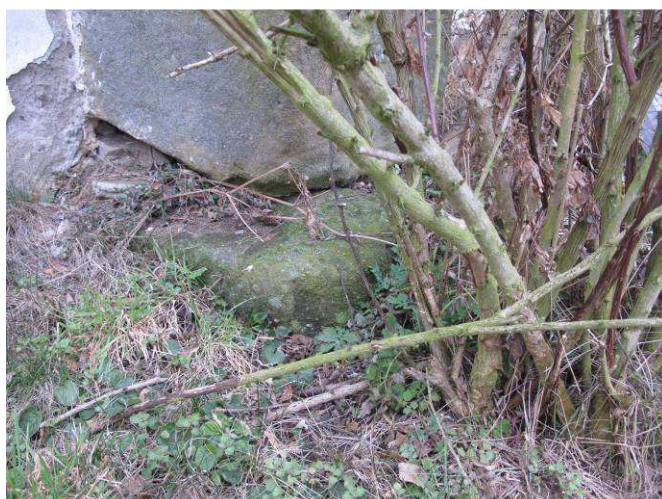
Foto č. 6 – problémový detail založení spodní stavby pilíře

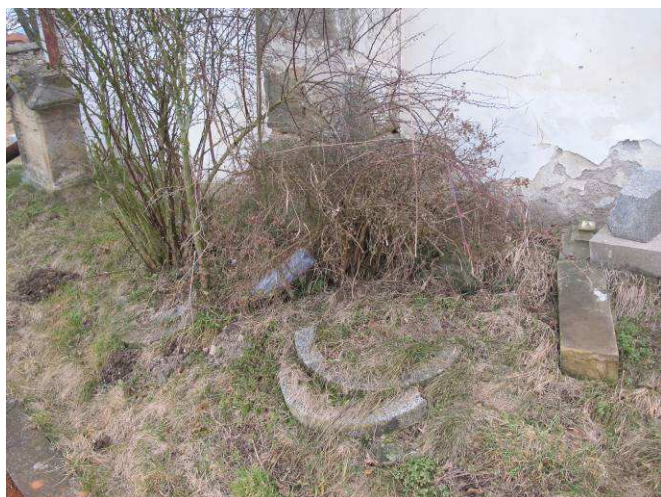
Foto č. 7 – náletové křoviny se zbytky kamenických prvků

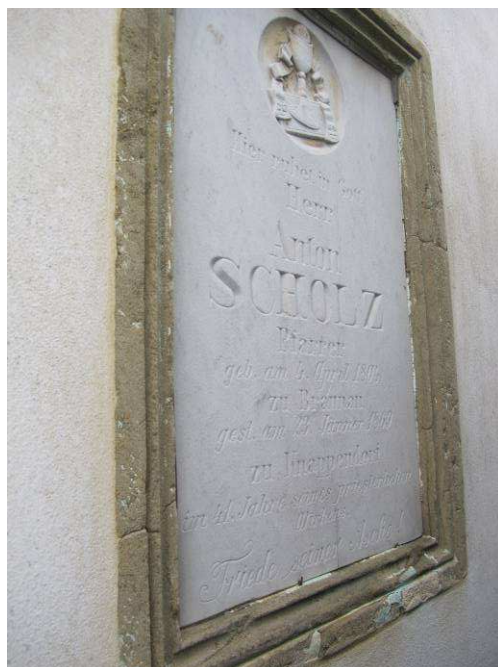
Foto č. 8 – nástěnné hrobové desky s hrobovými místy u stěny s oltářem

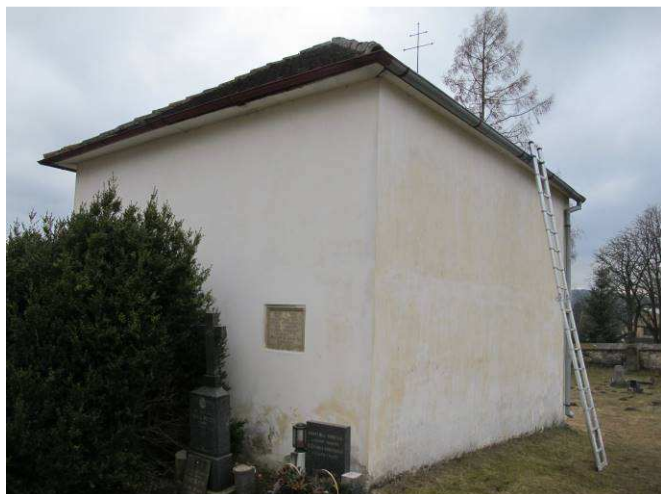
Foto č. 9 – západní stěna s navýšením rostlého terénu

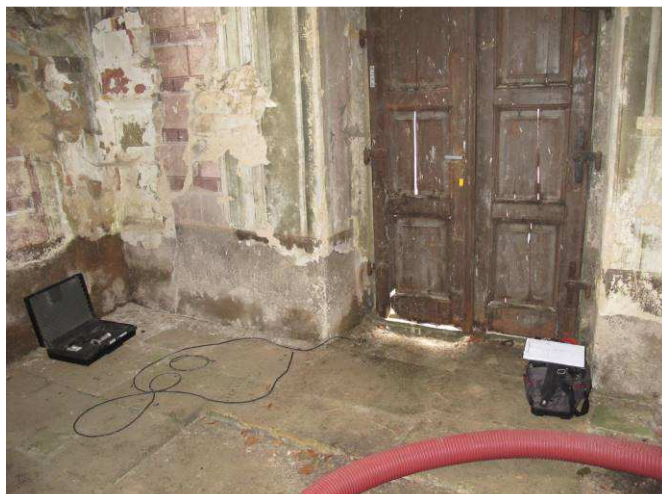
Foto č. 10 – hniloba a trouchnivění stávajících dveřních křídel vč. zárubní

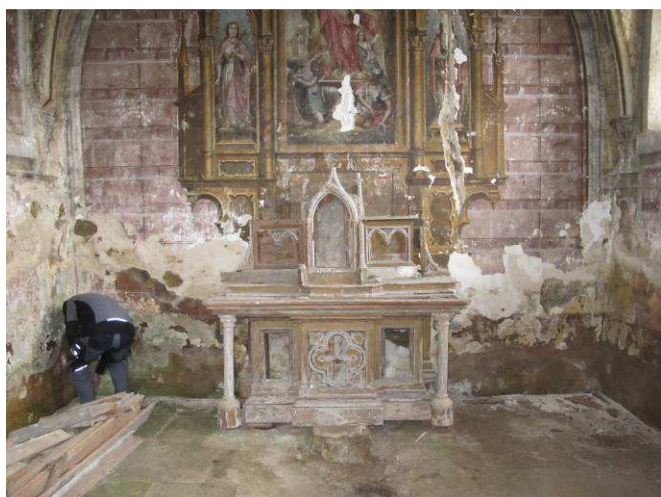
Foto č. 11 – značný rozsah poškození omítek a povrchových úprav maleb a způsob provedení dlažby

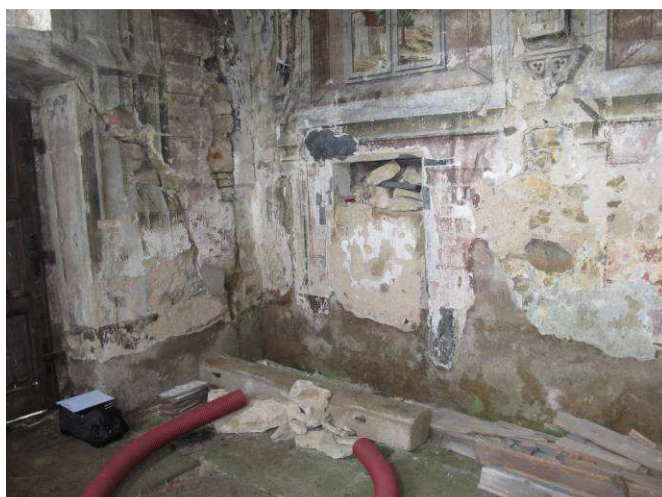
Foto č. 12 – statická porucha v čelní stěně

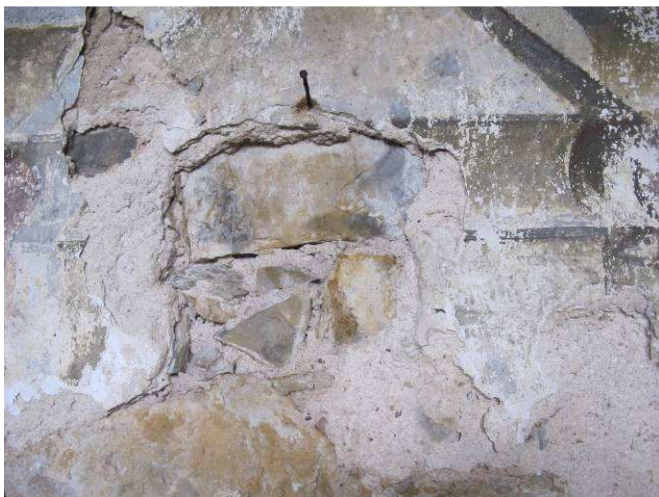
Foto č. 13 – detail provedení zdiva z kamenných materiálů
(pískovec, opuka)

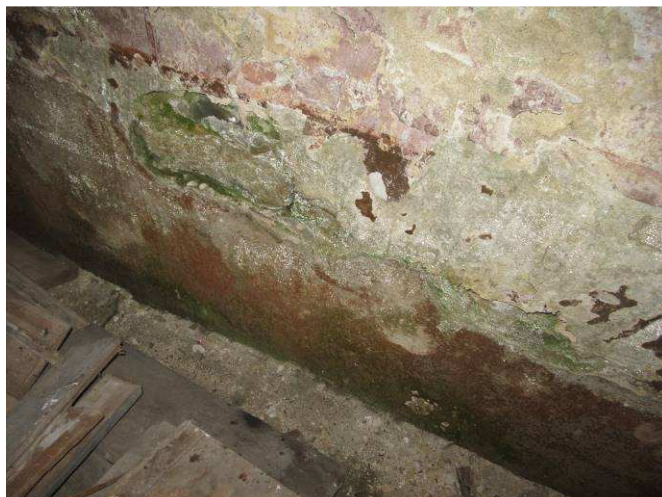
Foto č. 14 – rozsáhlé kondenzace na povrchu při dosažení
rosného bodu

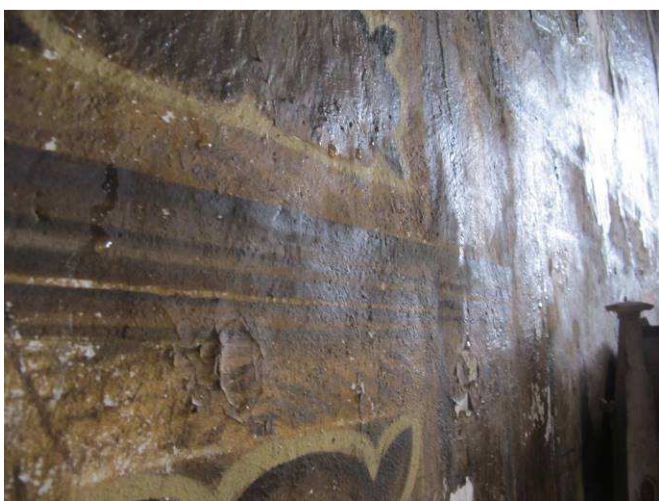
Foto č. 15 – detail kondenzace na nástěnné malbě

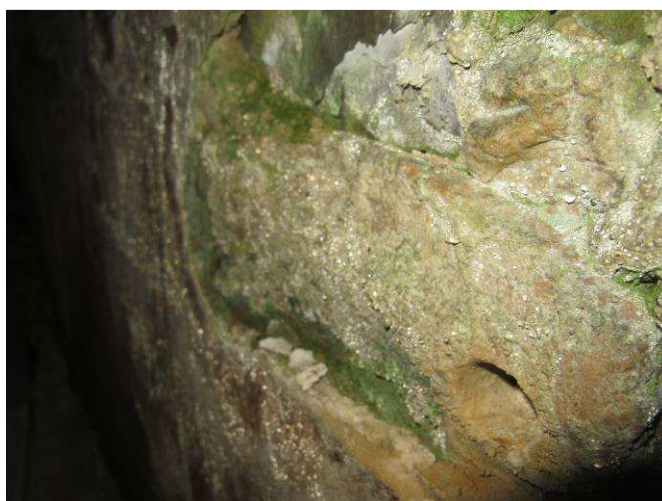
Foto č. 16 – detail kondenzace na obnaženém kamenném
zdivu
