AKCE
OBNOVA HŘBITOVNÍ KAPLE ZMRTVÝCHVSTÁNÍ PÁNĚ
V KNAPOVCI A RESTAUROVÁNÍ VNITŘNÍCH OMÍTEK

SOUHRNNÁ TECHNICKÁ ZPRÁVA

B. SOUHRNNÁ TECHNICKÁ ZPRÁVA

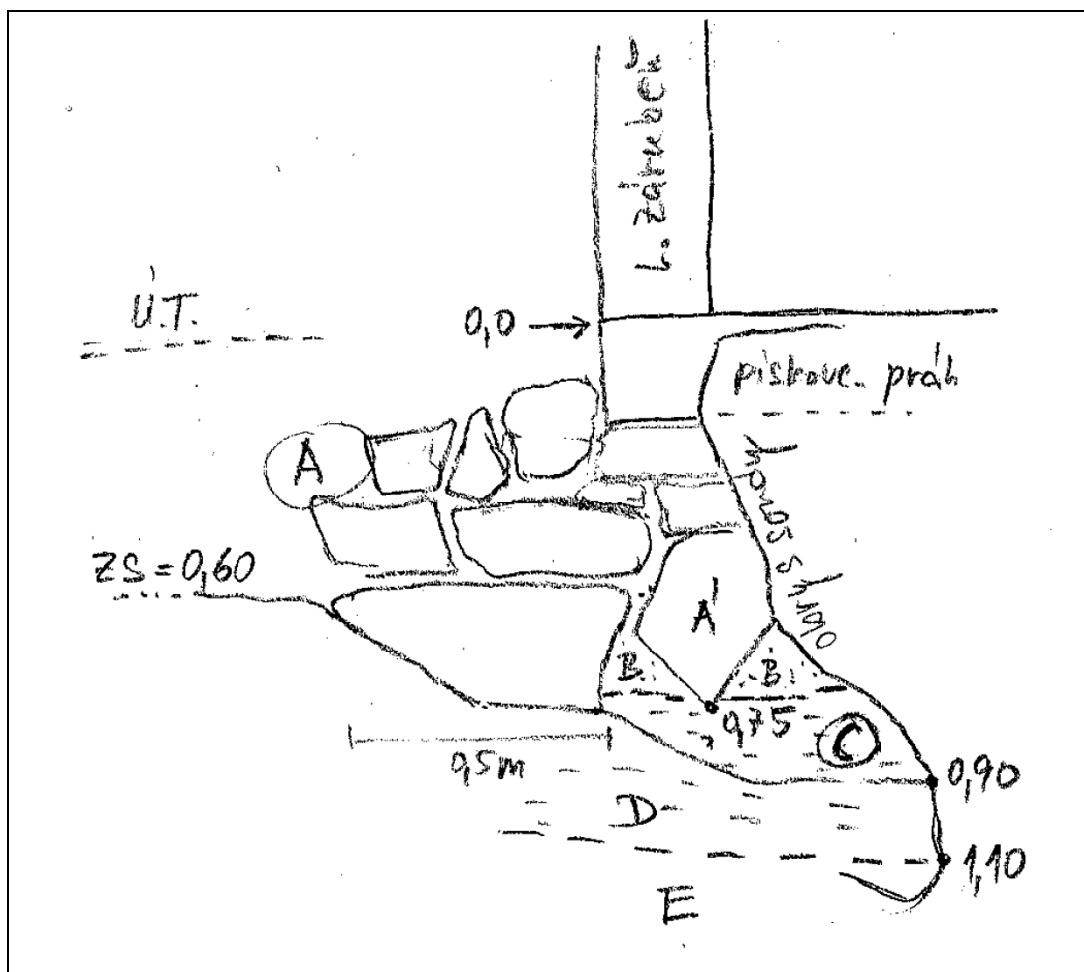
Obr. 1: Část východní stěny sondy pod levou zárubní vchodu. Bylo zjištěno, že kamenná rovnanina se základovou spárou v hloubce 1,12 m, tvořící víceméně svislou jižní stěnu sondy, je ukončena před lícem kamenné rovnaniny pod zadržkou, proto mohl být JV roh sondy prozkoumán tak, jak je na obrázku znázorněno. Linie jižního obrysu sondy (na obrázku vpravo) však byla ve skutečnosti více svislá. Hloubky od nulové úrovně jsou uvedeny jako kladná čísla.

Pravděpodobná příčina poklesu zadržky

Příčinou poklesu zadržky triumfálního oblouku se jeví zaboření nejspodnějších vrstev kamenné rovnaniny, tvořící její založení, do měkkého podloží. K tomuto poklesu došlo po výstavbě zadržky a v současnosti již téměř nepokračuje. Základ zadržky je tvořen pouze kamennou rovnaninou. Voda, stékající po západní zdi při prudkých srážkách doprovázených západním větrem, pronikala (a proniká dodnes) rovnaninou k základové spáře, kde zhoršuje konzistenci zeminy. Kameny nejspodnější vrstvy se zabořily do zeminy základové spáře. Zaboření bylo usnadněno tím, že část kamenů v základové spáře neleží na jílu vrstvy D naplocho, ale stojí na kratší straně, příp. na špičce (kámen A' na obrázku). Navíc pod levou zárubní byl výkop pro základ zřejmě přehlouben a před pokládkou základu byl částečně zasypán hlínou s příměsí uhlíků C. Tím bylo dále usnadněno zaboření rovnaniny pod levou zárubní. Průběh vrstvy C dál k jihu není znám, ale pravděpodobně tam tato poddajná vrstva pokračuje, neboť nedošlo k přelomení pískovcového prahu, na kterém spočívají těžké pískovcové zárubně. Zadržka triumfálního oblouku nebyla nijak provázána s pilíři oblouku, proto se při poklesu od oblouku odtrhla.

Geotechnické závěry a doporučení pro opravu

Lze předpokládat, že vlivem přetížení vyvolaného zazděním triumfálního oblouku již došlo ke konsolidaci podložních zemin. Tento názor je podporován skutečností, že na vnější omítce, staré dle sdělení objednatele kolem 30 – 40 let, již nejsou patrné významné trhliny, vyvolané pokračujícím poklesem. Základním opatřením, které zajistí, že nebude pokračovat (resp. že se neobnoví) pokles zazdivky, bude zabránění průniku srážkové vody do rovnaniny jejího základu. Při tom bude nutné vzít v úvahu, že se jedná o západně orientovanou stěnu, a že střecha nemá prakticky žádný přesah, takže za prudkých srážek dochází ke stékání vody po stěně. Výše uvedené platí v případě, že nedojde k dodatečnému přetížení základové spáry vlivem např. použití kamene s vyšší objemovou tíhou.
