NA/1 Deska ve zdi

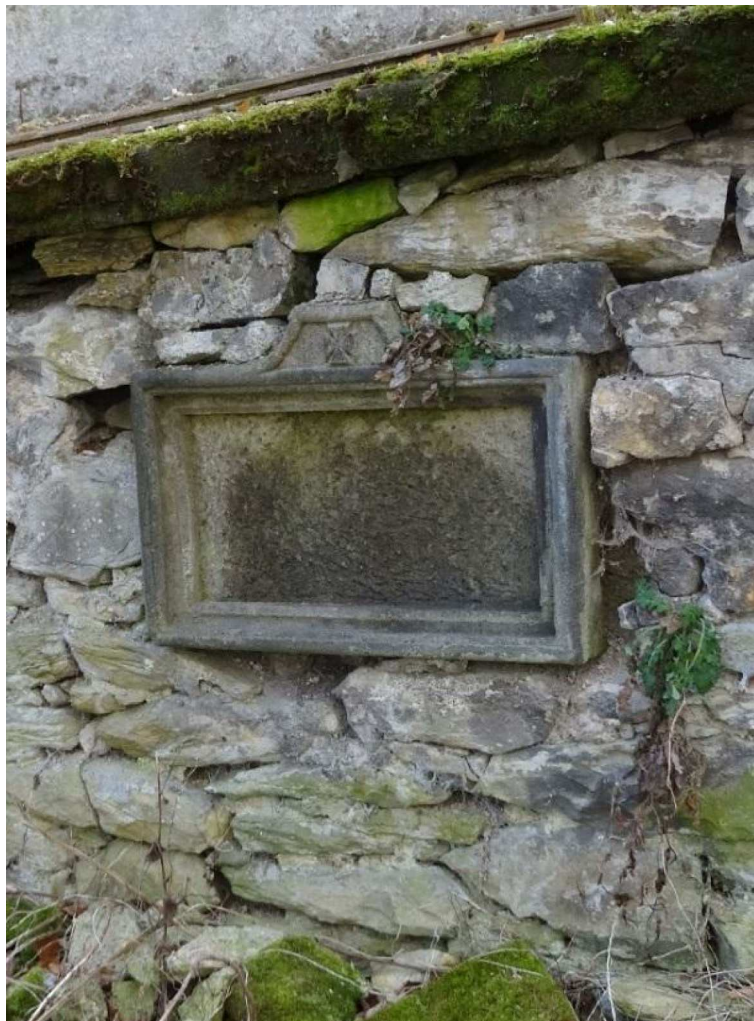
Pískovcová deska s profilovaným okrajem, střední část horního obrysu povytažená - v ploše je stylizovaný plastický křížek.

Plocha pro nápisovou desku, která byla zřejmě z jiného materiálu, je prázdná.

Uvolněná – hrozí vypadnutí, zeď v její bezprostřední blízkosti je staticky narušená a poškozená - vypadané spáry.

- po opravě ohradní zdi (viz SA) znovu zapustit na stejné místo
- po dobu opravy deponovat na vhodném místě a chránit před poškozením.

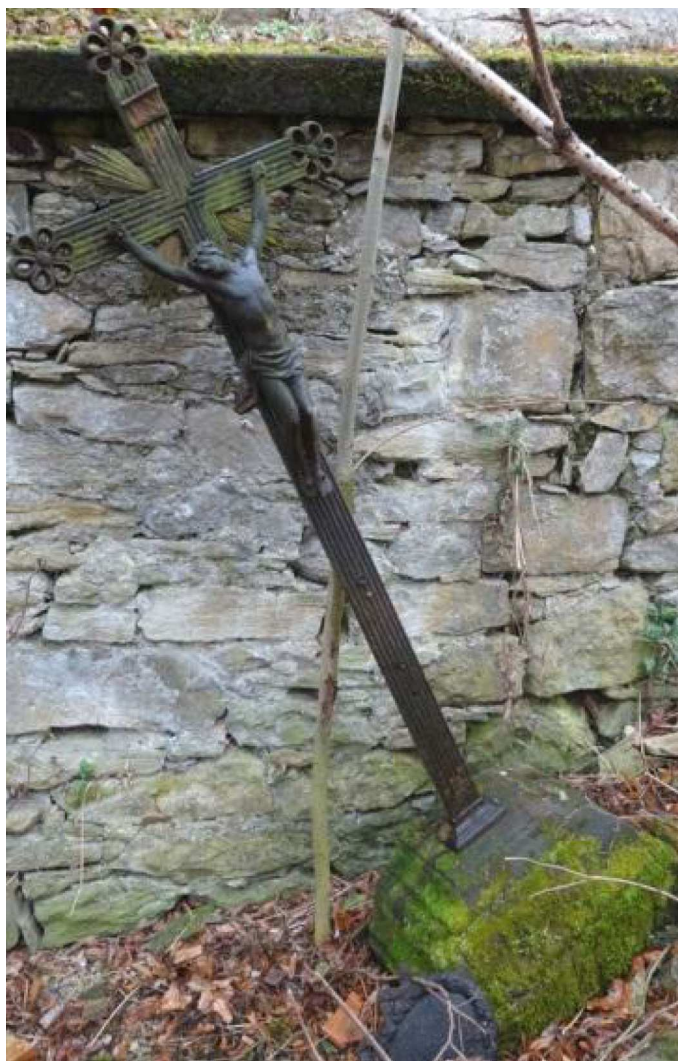
NA/2 Litinový kříž s korpusem Ježíše Krista

Litinový kříž s korpusem Ježíše Krista zdobený kanelováním, ramena ukončena stylizovanou květinou, nad korpusem svitek (IN), v křížení paprsky – jeden chybí, oválná nápisová tabulka lemovaná vavřínovými listy leží u soklu – nápis se nedochoval.

Zasazen do profilované pískovcové hlavice, podstavec se soklem chybí. Nelze určit, zda se jedná o původní umístění.

Litinová část napadena korozí, odpadlá nápisová tabulka, jeden paprsek chybí, kámen silně bioticky napaden, litina částečně také.

- přemístit k ohradní zdi, úsek I-H (před zahájením opravy zdi nebo úpravy okolního terénu, v 1. etapě lze kříž umístit na nové místo provizorně)
- postavit na jedno z torz při zdi v úseku H, I, J s vhodnými rozměry (výška min. 0,5 m; půdorys dle rozměrů hlavice)
- pod vybraný podstavec zbudovat základ (viz SA)
- připevnit nápisovou tabulku
- před osazením zbavit kříž koroze a opatřit černým nátěrem (viz technologický postup 1012)
- hlavicí i vybraný podstavec očistit a ošetřit proti biotickému napadení (viz technologický postup 1022).

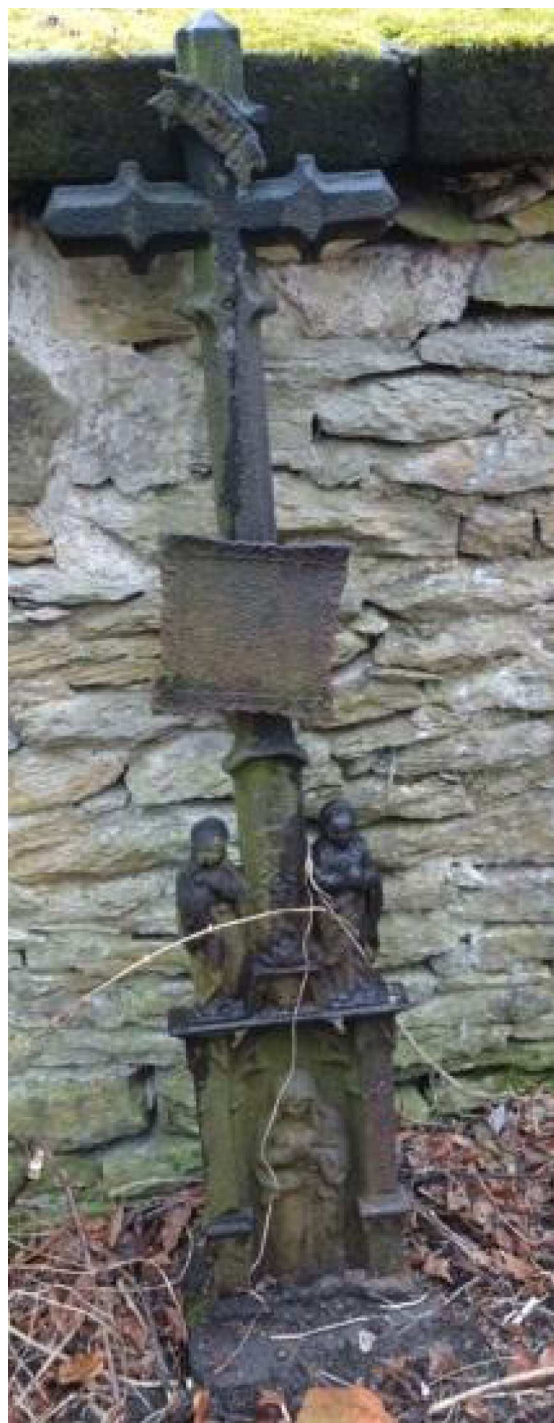
NA/3 Litinový kříž

Neogotický litinový kříž, korpus Ježíše Krista chybí, okolo horního ramene otočen svitek s nápisem INRI, při patě kříže náznak architektury s ženskou postavou v nařaseném rouchu a plenou (Panna Marie?), nad ní dvě ženské postavy v zřaseném rouchu.

Zasazen do kamenného podstavce (torza?) – v současné době skryt v navážce.

Litinová část napadena korozí i bioticky, chybí korpus Ježíše Krista, stav podstavce nelze posoudit.

- přemístit k ohradní zdi, úsek I-H (před zahájením opravy zdi nebo úpravy okolního terénu, v 1. etapě lze kříž umístit na nové místo provizorně)
- dle zachování podstavce buď postavit na jedno z torz při zdi v úseku H, I, J s vhodnými rozměry (výška i půdorys dle zachované části podstavce) nebo pod stávající podstavec zbudovat základ (viz SA)
- před osazením zbavit kříž koroze a opatřit černým nátěrem (viz technologický postup 1012)
- podstavec očistit a ošetřit proti biotickému napadení (viz technologický postup 1022).

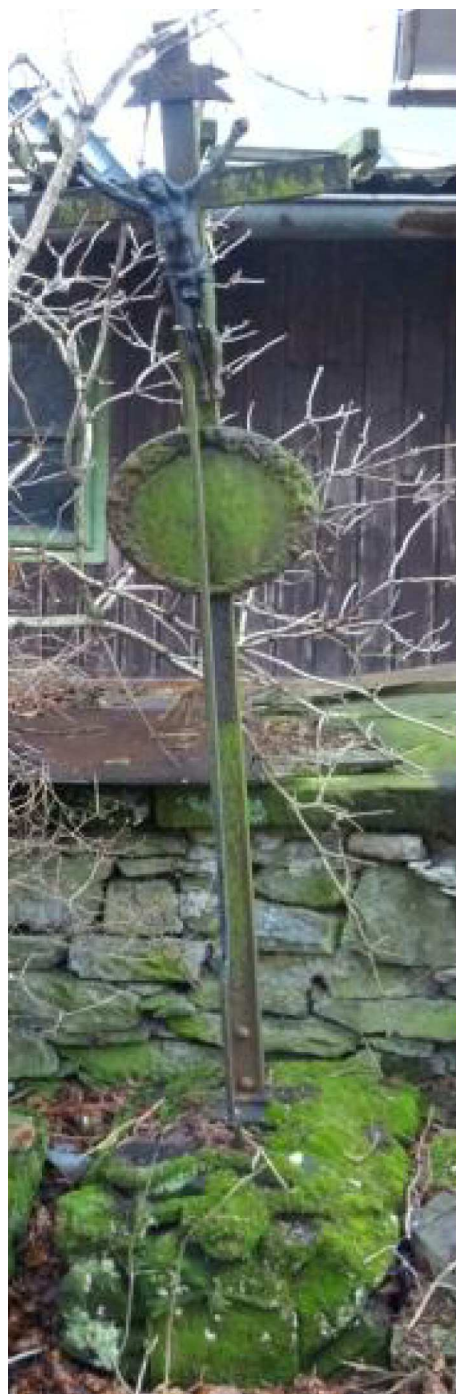
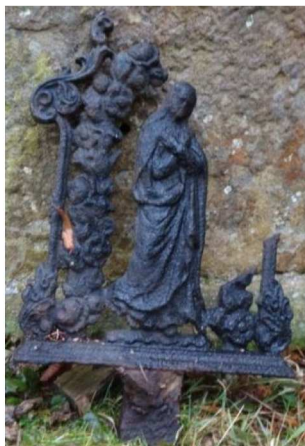
NA/4 Litinový kříž s korpusem Ježíše Krista

Litinový kříž s korpusem Ježíše Krista, nad korpusem svitek, oválná nápisová tabulka lemovaná vavřínovými listy – nápis se nedochoval, volná vzpěra.

Zasazen do pískovcového podstavce napodobujícího rostlou skálu.

U podstavce nalezeno torzo, které bylo zřejmě původně u paty kříže.

Kovová část napadena korozí i bioticky, motiv s postavou zachován v torzu, kámen silně bioticky napaden.

- přemístit k ohradní zdi, úsek I-H (před zahájením opravy zdi nebo úpravy okolního terénu, v 1. etapě lze kříž umístit na nové místo provizorně)
- postavit na nový základ (viz SA)
- osadit torzo figurálního motivu
- litinovou část zbavit koroze a opatřit černým nátěrem (viz technologický postup 1012)
- podstavec očistit a ošetřit proti biotickému napadení (viz technologický postup 1022).

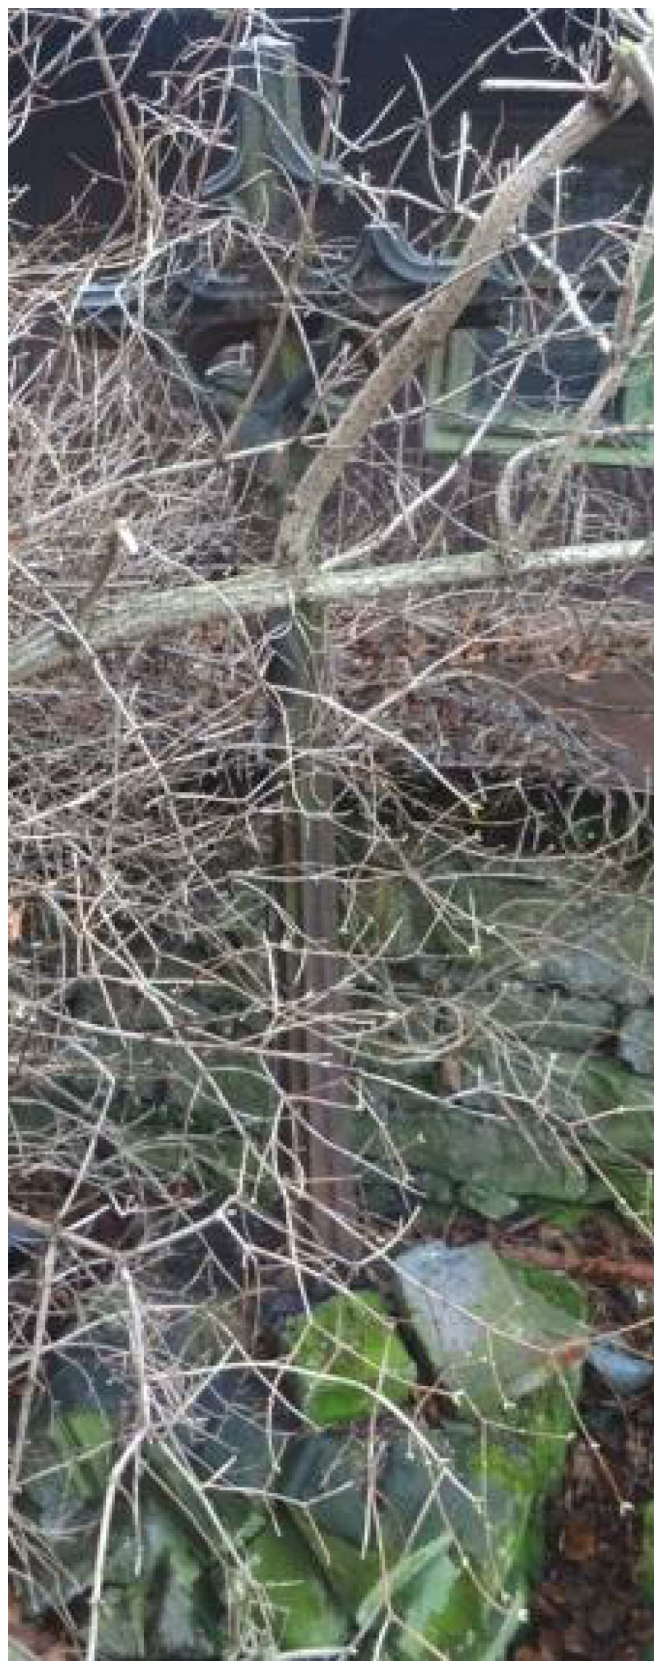
NA/5 Litinový kříž s korpusem Ježíše Krista

Neogotický litinový kříž s korpusem Ježíše Krista, zdobený kanelováním, v křížení nápis INRI, zasazený do pískovcového podstavce napodobujícího rostlou skálu. Zřejmě chybí nápisová tabulka. Nelze určit, zda se jedná o původní umístění.

Kovová část napadena korozí i bioticky, kámen silně bioticky napaden.

- přemístit k ohradní zdi, úsek I-H (před zahájením opravy zdi nebo úpravy okolního terénu, v 1. etapě lze kříž umístit na nové místo provizorně)
- postavit na nový základ (viz SA)
- litinovou část zbavit koroze a opatřit černým nátěrem (viz technolog. postup 1012)
- podstavec očistit a ošetřit proti biotickému napadení (viz technologický postup 1022).

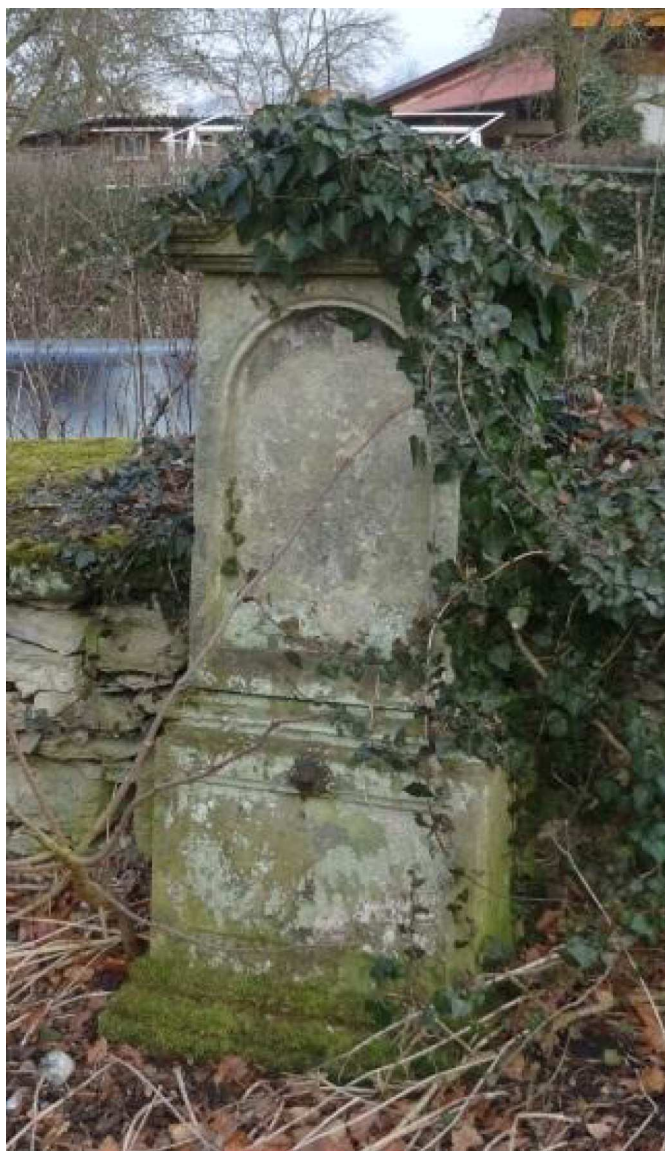
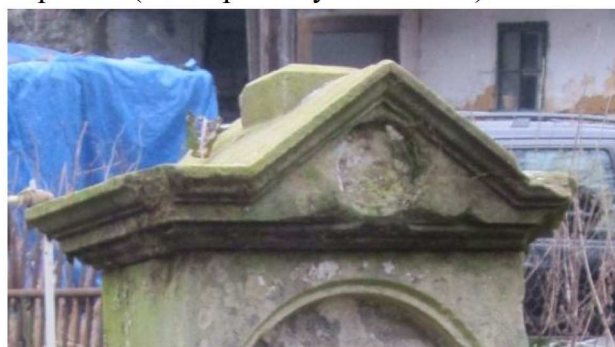
NA/6 Náhrobek

Pískovcový náhrobek složený z několika částí, s jednoduchou plastickou výzdobou, chybí medailon (?) v tympanonu, vrcholový kříž (?) a nápisová deska, torzo upevnění lucerny. Jedná se snad o původní umístění.

Kámen narušen, mechanické poškození, zejména ve spodní části silné biotické napadení (zčásti porostlý břečťanem).

- přemístit ke zdi, úsek J (před zahájením opravy zdi nebo úpravy okolního terénu, v 1. etapě lze náhrobek umístit na nové místo provizorně)
- před přemístěním odborně rozebrat a na novém místě znovu sesadit
- postavit na nový základ (viz SA)
- před osazením očistit a ošetřit proti biotickému napadení (viz technologický postup 1022).

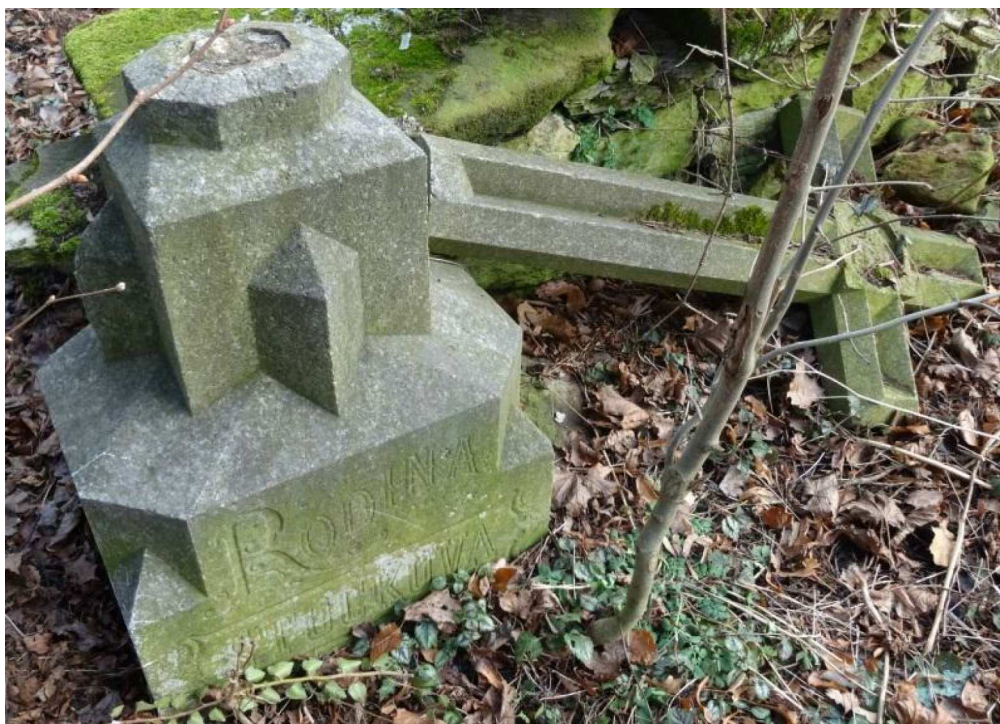
NA/7 Náhrobek s kamenným křížem

Gotizující kamenný podstavec (torzo nebo se zasypanou spodní částí) a odlomeným kamenným křížem, na přední straně vyžlabeným, v křížení prázdné místo po medailonu (?), dobře čitelný rytý nápis z majuskulí „RODINA ŠTOČKOVA“, snad původní umístění. Původní vzhled náhrobku pravděpodobně obdobný jako náhrobku číslo 23.

Odlomený kříž, kámen bioticky napaden, chybí nebo zasypaná spodní část podstavce.

- přemístit ke zdi, úsek J (před zahájením opravy přilehlé části zdi nebo úpravy okolního terénu, v 1. etapě lze kříž umístit provizorně)
- před přemístěním odstranit opatrně navážku, podle zachování podstavce bude zvolena výška soklu na novém místě (základ viz SA)
- před osazením očistit a ošetřit proti biotickému napadení (viz technologický postup 1022)
- kříž znovu osadit (na nerezový trn) až po přemístění.

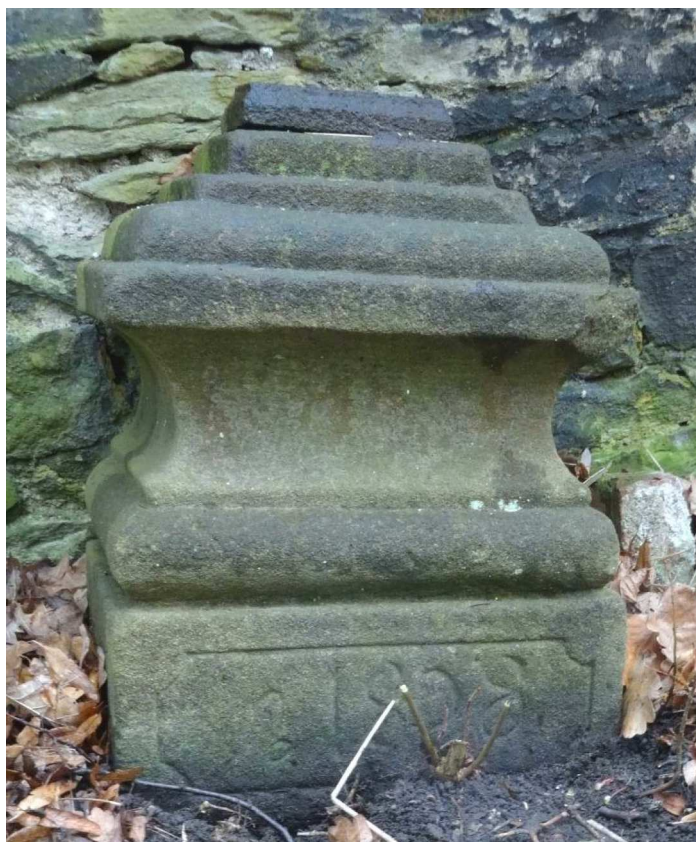
NA/8 Podstavec náhrobku, část

Profilovaný pískovcový podstavec (horní část) s odlomeným litinovým křížem (?), na spodní části v ryté kartuši vročení 1898.

Mechanické poškození, biotické napadení, torzální stav - chybí spodní část a kříž (?).

- ponechat při ohradní zdi, úsek G
- postavit na jedno z torz při zdi v úseku H, I, J s vhodnými rozměry (výška min. 0,4 m; půdorys dle rozměrů zachované části podstavce)
- pod vybraný podstavec zbudovat základ (viz SA)
- kámen očistit a ošetřit proti biotickému napadení (viz technologický postup 1022)
- kovový úlomek zbavit koroze a opatřit černým nátěrem (viz technologický postup 1012).

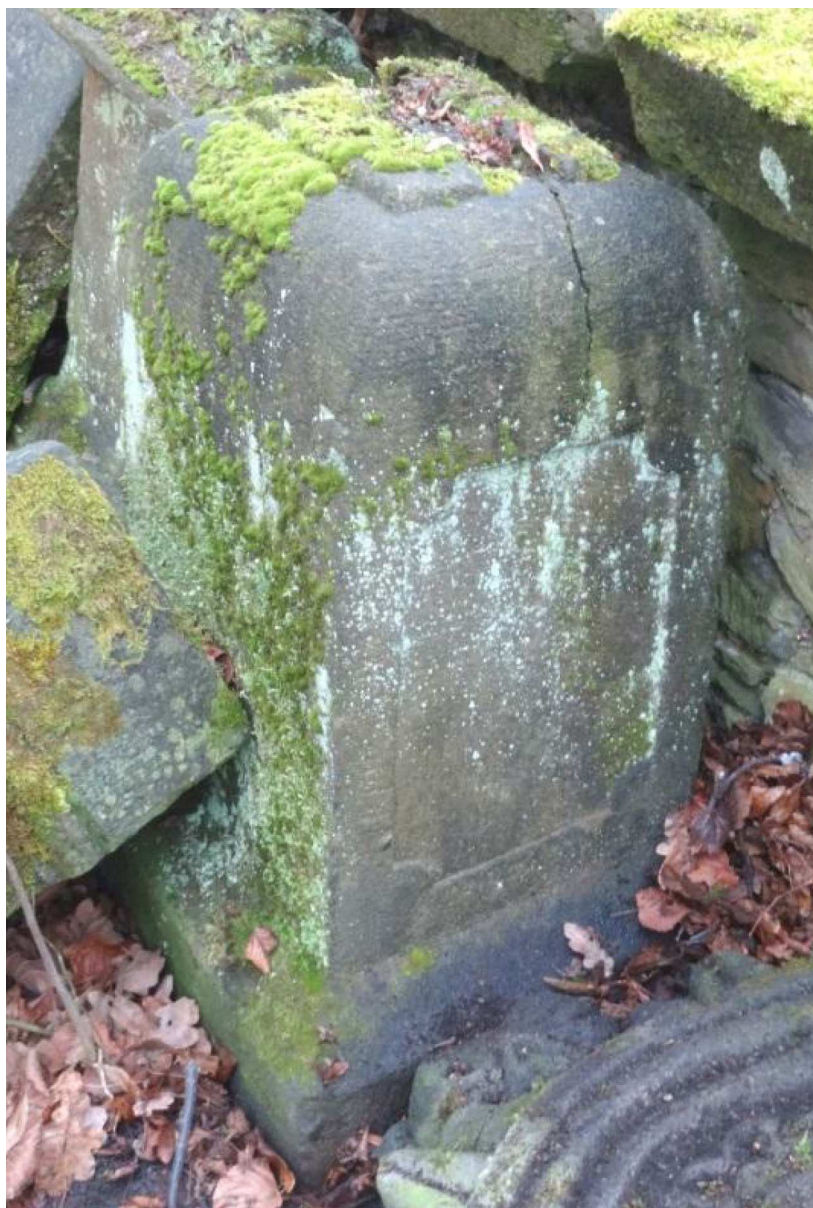
NA/9 Podstavec náhrobku

Pískovcový podstavec s odlomeným litinovým křížem (?), horní část zaoblená, na bocích a přední části zrcadla s vyžlabenými rohy.

Mechanické poškození, biotické napadení, v místě osazení kříže trhlina. Podrobněji lze stav zjistit až po přemístění vedle stojících torz.

- ponechat při ohradní zdi, úsek G
- postavit na nový základ (viz SA)
- kámen očistit a ošetřit proti biotickému napadení (viz technologický postup 1022)
- zatmelit otvor po osazení kříže.

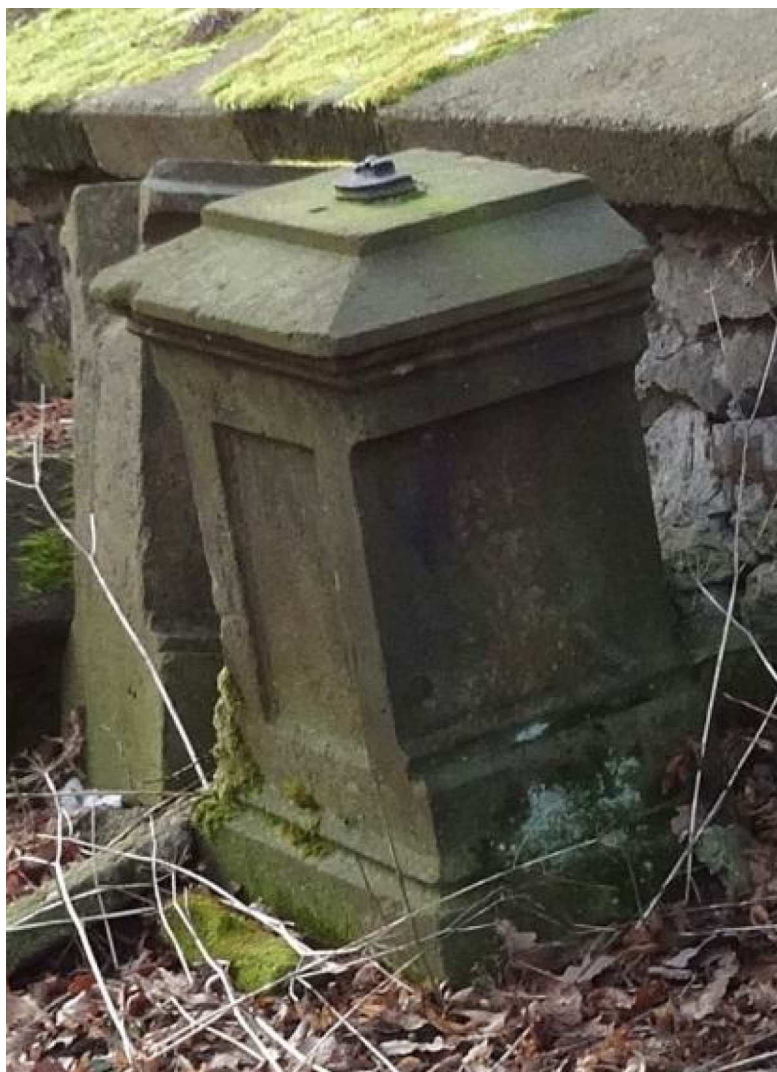
NA/12 Podstavec náhrobku

Pískovcový podstavec s profilovanou římsou a zrcadlem na přední straně – snad zde byla původně nápisová deska, odlomený litinový kříž.

Mechanické poškození, biotické napadení, chybí litinový kříž a snad i nápisová deska.

- ponechat při ohradní zdi, úsek G
- postavit na nový základ (viz SA)
- kámen očistit a ošetřit proti biotickému napadení (viz technologický postup 1022)
- kovový úlomek zbavit koroze a opatřit černým nátěrem (viz technologický postup 1012).

Vzhledem k zachovalosti podstavce lze případně osadit vhodný kříž.

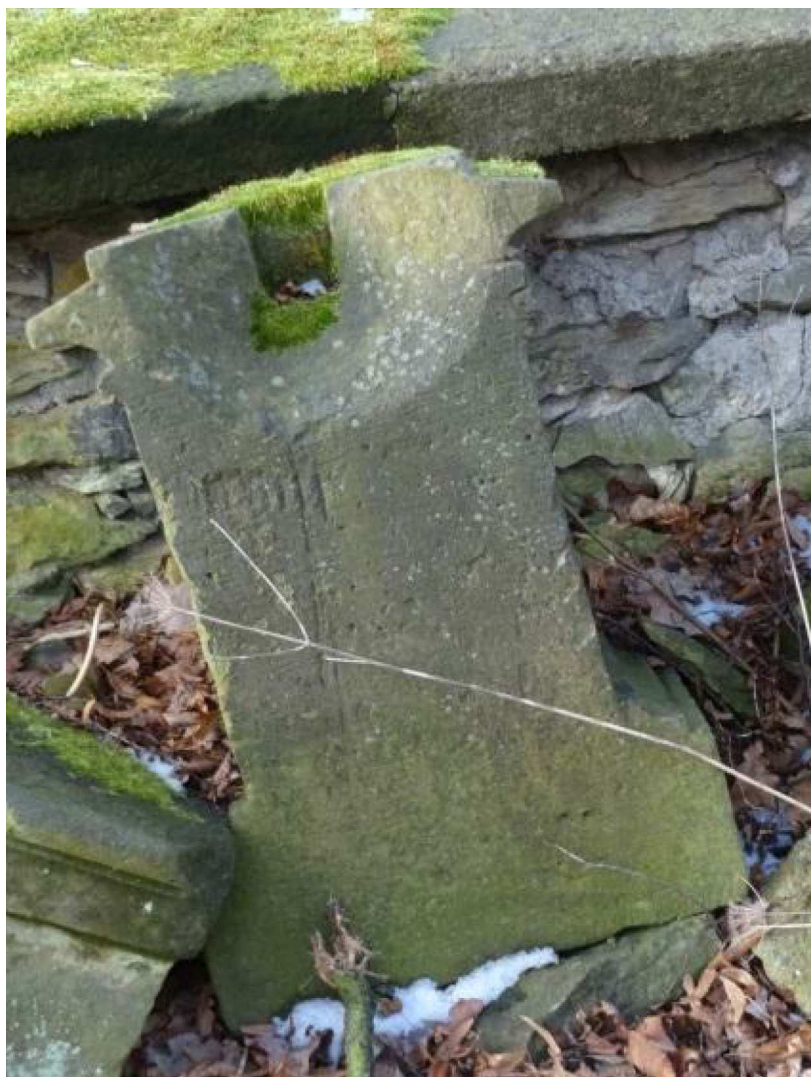
NA/13 Podstavec náhrobku

Pískovcový podstavec s profilovanou římsou a soklovou částí, odlomený litinový kříž (?).

Přední stranou se zrcadlem, osazeným snad původně s nápisovou deskou, obrácený ke zdi.

Mechanické poškození (velký odlom v horní části), biotické napadení, chybí litinový kříž (?) a patrně i nápisová deska.

- ponechat při ohradní zdi, úsek G
- otočit a postavit na nový základ (viz SA)
- kámen očistit a ošetřit proti biotickému napadení (viz technologický postup 1022)
- zatmelit otvor po osazení kříže.

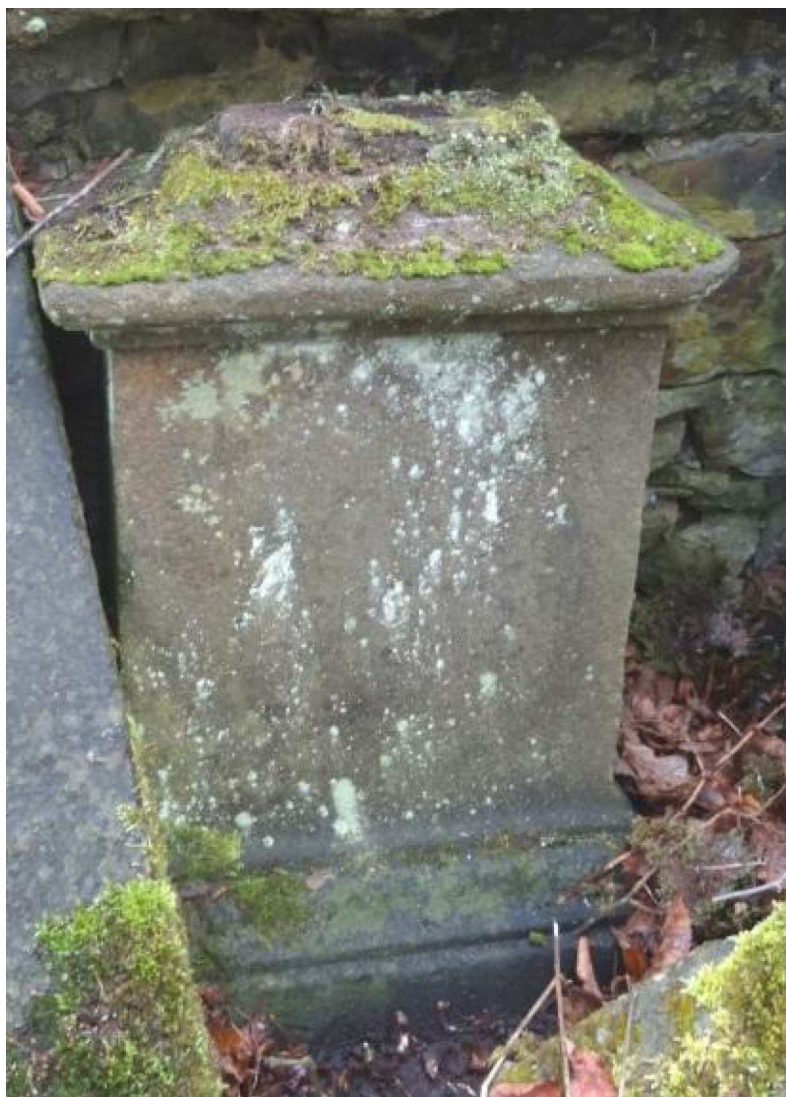
NA/14 Podstavec náhrobku

Pískovcový podstavec s profilovanou římsou a soklovou částí, odlomený litinový kříž (?).

Mechanické poškození, biotické napadení, chybí litinový kříž (?).

- ponechat při ohradní zdi, úsek G
- postavit na nový základ (viz SA)
- kámen očistit a ošetřit proti biotickému napadení (viz technologický postup 1022)
- zatmelit otvor po osazení kříže.

Vzhledem k zachovalosti podstavce lze případně osadit vhodný kříž.

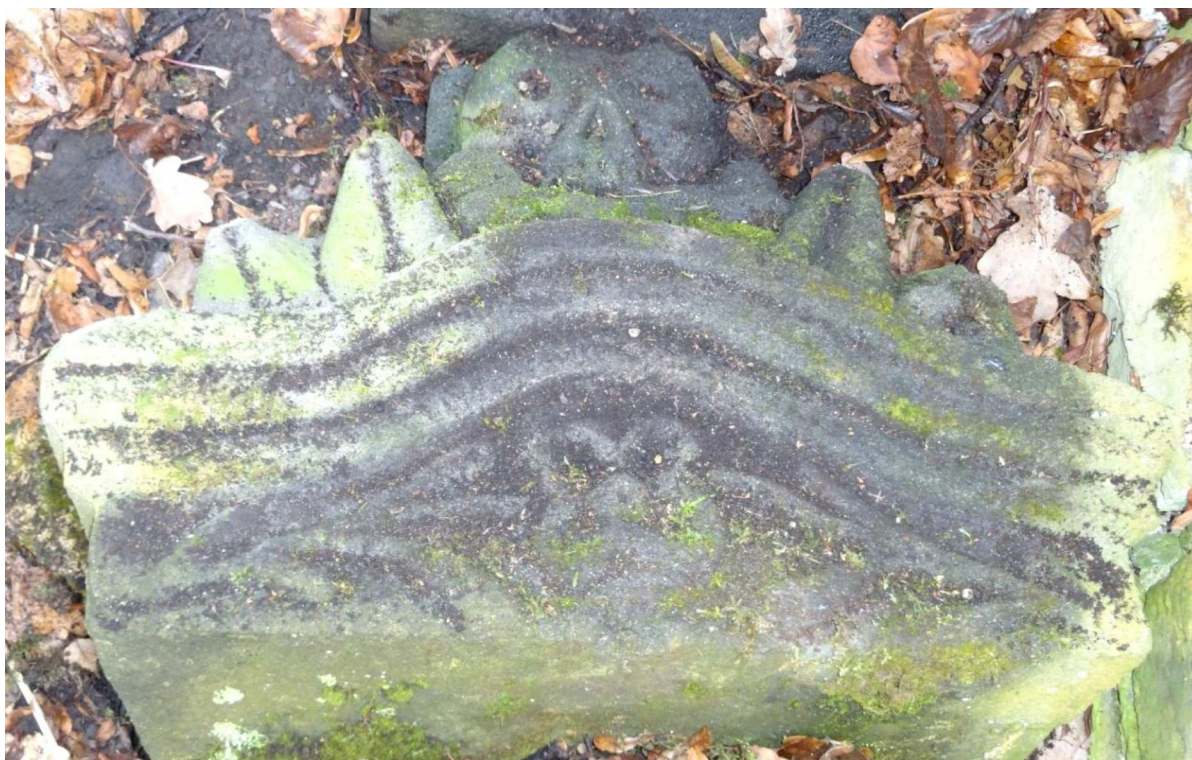
NA/15 Hlavice náhrobku

Pískovcová hlavice náhrobku s lebkou se zkříženými hnáty, vzedmutá profilovaná římsa, pod níž je zachován vegetabilní dekor, spodní část se asi nedochovala, původně zřejmě s litinovým křížem (?).

Mechanické poškození, biotické napadení, torzální stav - chybí spodní část a litinový kříž (?).
Vzhledem ke stávající poloze nelze zjistit detaily stavu.

- ponechat při ohradní zdi, úsek G
- postavit na jedno z torz při zdi v úseku H, I, J s vhodnými rozměry (výška min. 0,6 m; půdorys dle rozměrů hlavice)
- postavit na nový základ (viz SA)
- kámen očistit a ošetřit proti biotickému napadení (viz technologický postup 1022).

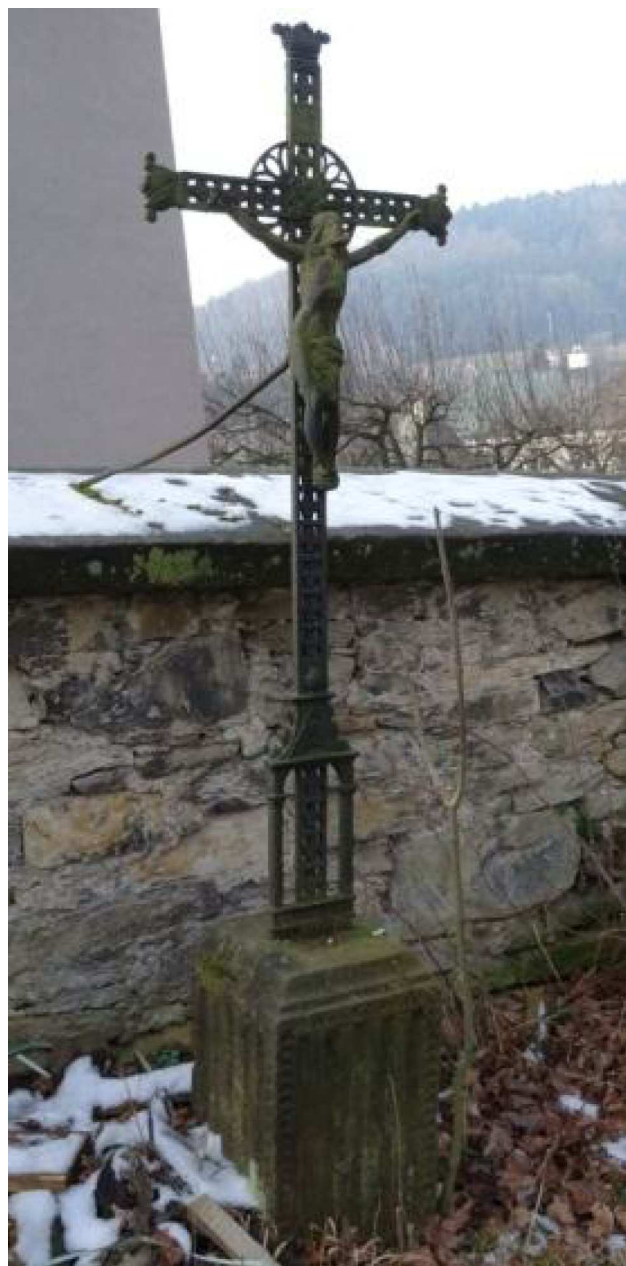
NA/16 Náhrobek s litinovým křížem s korpusem Ježíše Krista

Neogotický ozdobně prolamovaný litinový kříž s korpusem Ježíše Krista, paprsky v křížení, spodní částí rozšířená – náznak architektury, osazený v geometricky zdobeném pískovcovém podstavci; zezadu zpevněn ocelovou vzpěrou zapuštěnou do koruny hřbitovní zdi.

Kompletně zachovaný (možná chybí nápisová tabulka), litinová část napadena korozí, kámen napaden bioticky.

- ponechat na místě
- zbavit litinovou část včetně vzpěry koroze, opatřit černým nátěrem (viz technologický postup 1012)
- kámen očistit a ošetřit proti biotickému napadení (viz technologický postup 1022)
- při opravě zdi zabezpečit proti poškození.

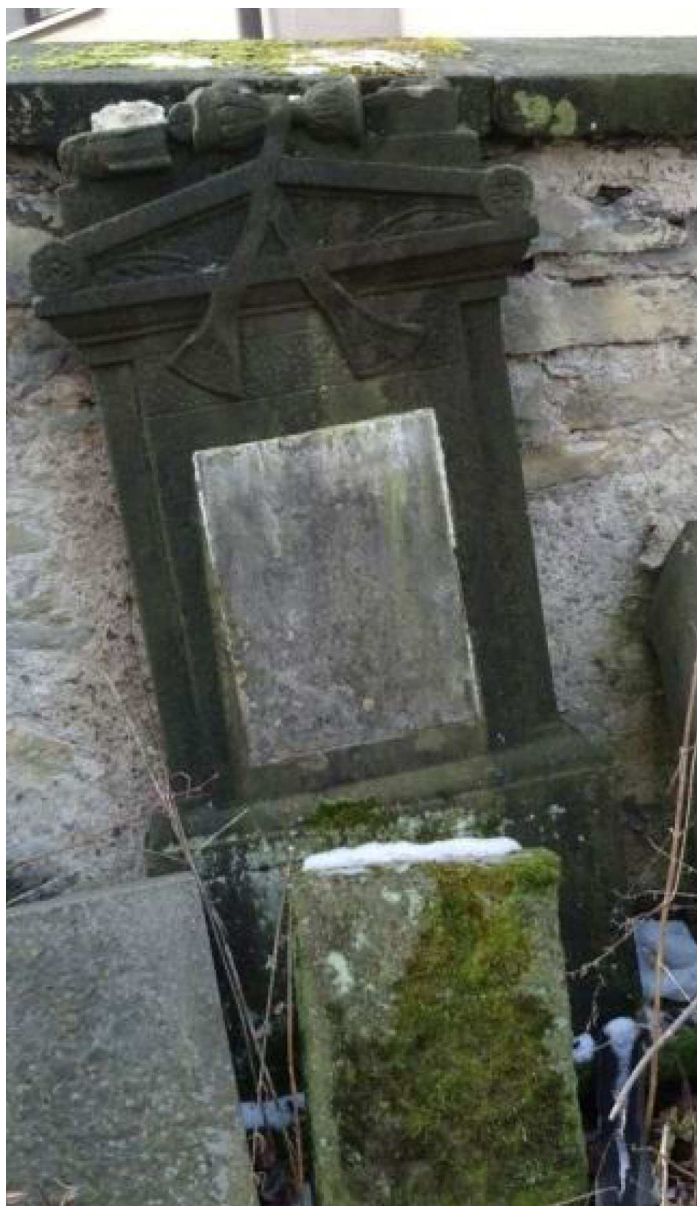
NA/17 Náhrobek s nápisovou deskou

Pískovcový náhrobek složený z několika částí, s jednoduchou plastickou a rytou výzdobou, část plastické výzdoby nad frontonem patrně chybí (vrcholový kříž,...), nápisová deska s téměř nečitelným rytým nápisem (...in Christo..)
Jedná se patrně o kněžský hrob – viz atributy, v nepůvodním umístění.

Mechanické poškození, biotické napadení, chybí část plastické výzdoby.

- ponechat při ohradní zdi, úsek J
- postavit na nový základ (viz SA)
- kámen očistit a ošetřit proti biotickému napadení (viz technologický postup 1022).

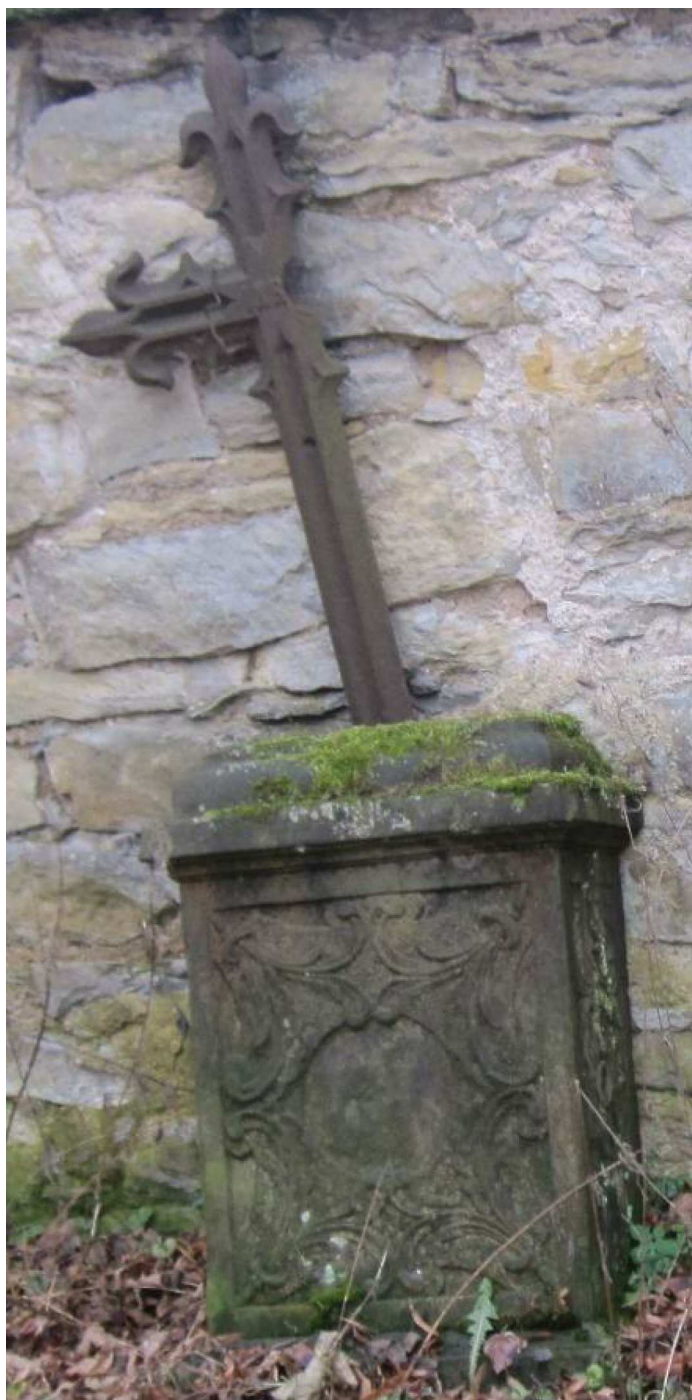
NA/19 Náhrobek s litinovým křížem

Neogotický litinový kříž s liliově ukončenými rameny (pravé rameno uraženo), v křížení plastický nápis INRI, osazený v pískovcovém plasticky dekorovaném podstavci (vegetabilní dekor), v místě osazení kámen odlomen, kříž zcela uvolněný, chybí nápisová tabulka (?).

Litinová část napadena korozí, uražené rameno a nefunkční osazení kříže, mechanické poškození a biotické napadení kamene.

- přesunout k ohradní zdi úsek I-H
- postavit na nový základ (viz SA)
- zbavit litinovou část koroze, opatřit černým nátěrem (viz technologický postup 1012)
- kříž nově upevnit, otvor zatmelit
- kámen očistit a ošetřit proti biotickému napadení (viz technologický postup 1022).

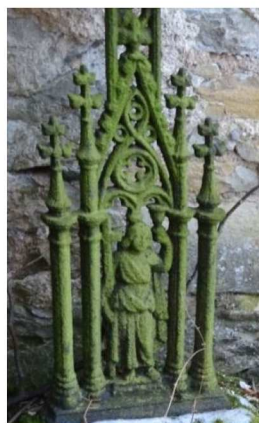
NA/20 Náhrobek s litinovým křížem s korpusem Ježíše Krista

Neogotický litinový ozdobně prolamovaný kříž s korpusem Ježíše Krista, v křížení nápis INRI, pod nohama oválná nápisová tabulka vroubená vavřínovými listy – nápis se nezachoval, při patě kříže náznak architektury s postavou v nařaseném a přepásaném rouchu s křížem a pohárem – Víra. Osazen v pískovcovém profilovaném podstavci.

Kompletně zachovaný,
litinová část silně napadená korozí i bioticky,
mechanické poškození a biotické napadení kamene.

- přesunout k ohradní zdi úsek I-H
- postavit na nový základ (viz SA)
- zbavit litinovou část koroze, opatřit černým nátěrem (viz technologický postup 1012)
- kámen očistit a ošetřit proti biotickému napadení (viz technologický postup 1022).

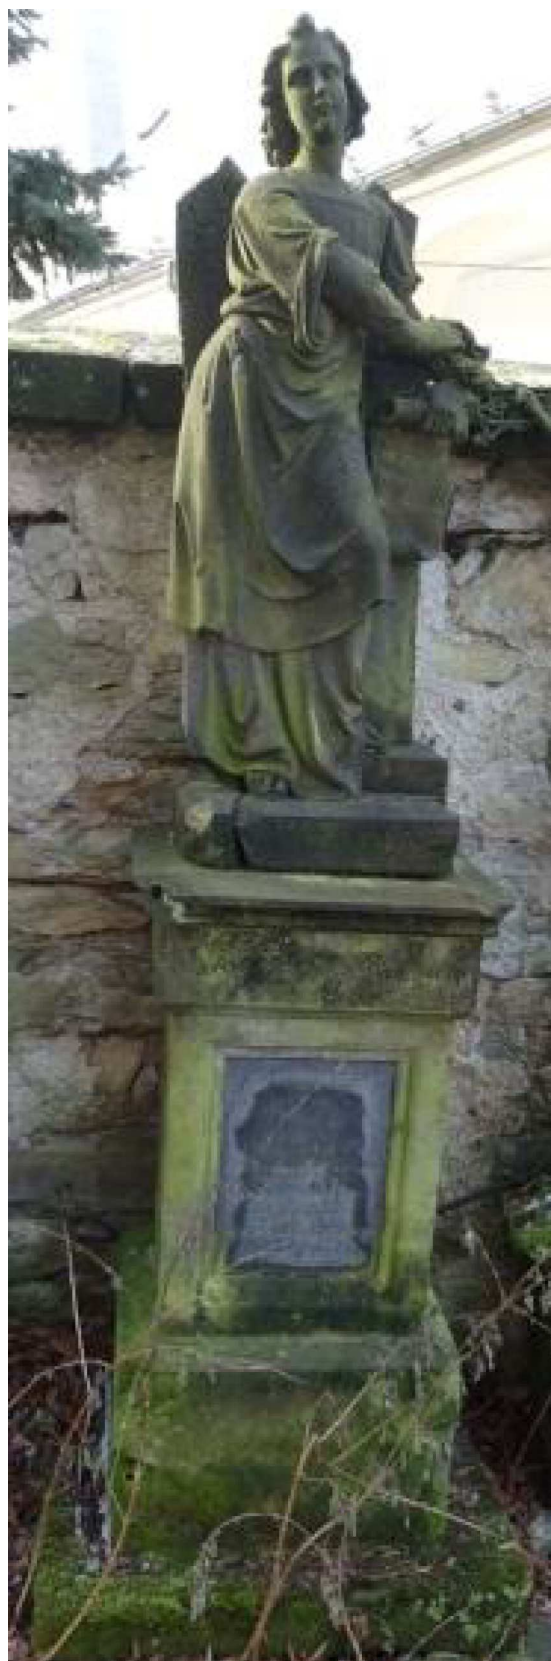
NA/21 Náhrobek se sochou anděla

Pískovcový náhrobek se sochou anděla v řasnatém rouchu opírajícího se o hranolový sloupek, v jedné ruce drží svitek s nápisem „Na shledanou“ v druhé věnec.

Mechanické poškození (horní části křídel anděla uraženy, podstavec pod sochou popraskaný...) biotické napadení, náhrobek nakloněný.

- ponechat při ohradní zdi, úsek J
- postavit na nový základ (viz SA)
- „slepit“ podstavec pod sochou
- očistit a ošetřit proti biotickému napadení (viz technologický postup 1022).

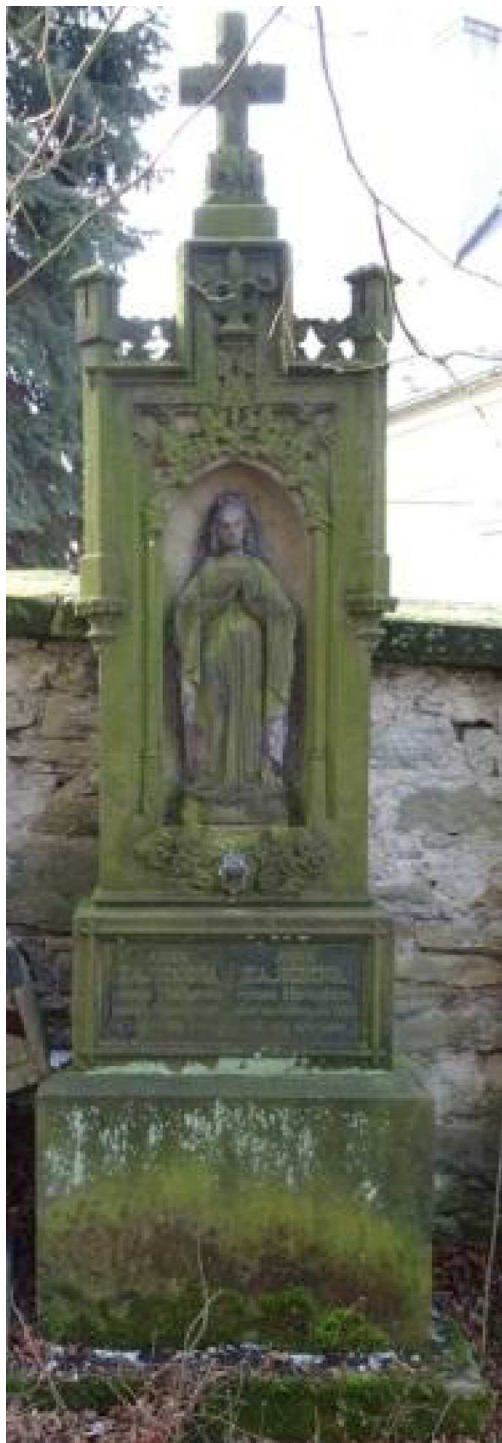
NA/22 Náhrobek s plastikou

Kompletně zachovaný,
mechanické poškození, biotické napadení.

- zachovat na místě
- očistit a ošetřit proti biotickému napadení (viz technologický postup 1022)
- při opravě zdi zabezpečit proti poškození.

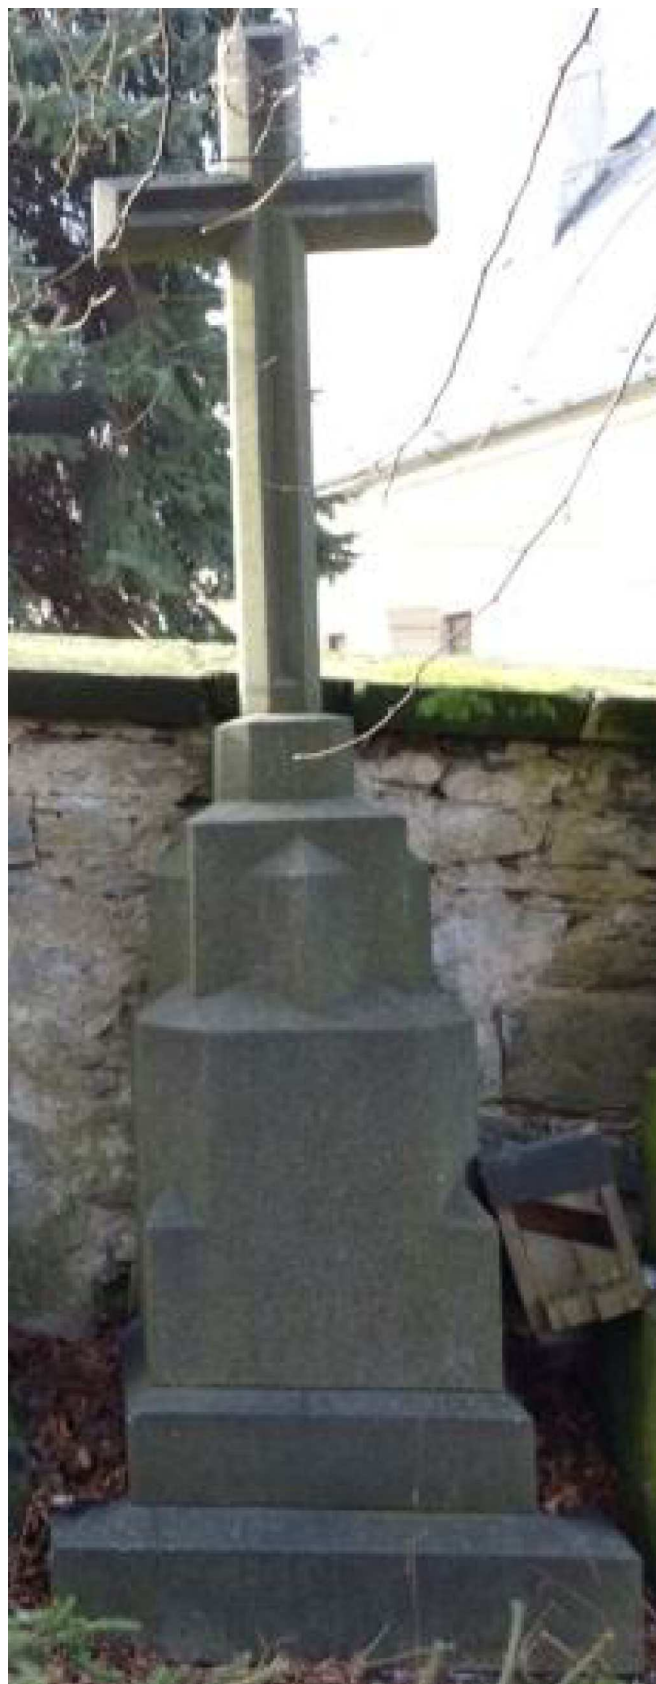
NA/23 Náhrobek s kamenným křížem

Kompletně zachovaný,
drobná mechanická poškození,
biotické napadení.

- zachovat na místě
- očistit a ošetřit proti biotickému napadení (viz technologický postup 1022)
- při opravě zdi zabezpečit proti poškození.

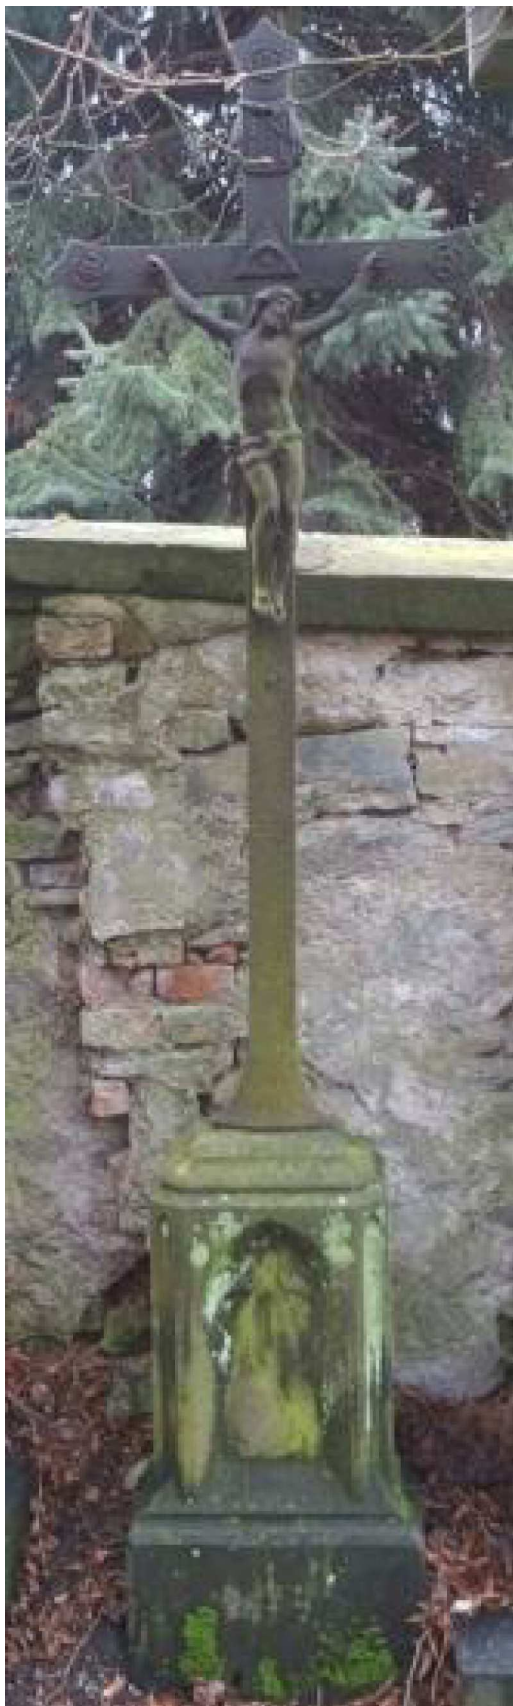
NA/24 Náhrobek s litinovým křížem s korpusem Ježíše Krista

litinová část napadena korozí i bioticky, mechanické poškození a biotické napadení kamene.

- zachovat na místě
- litinovou část zbavit koroze a opatřit černým nátěrem (viz technologický postup 1012)
- kámen očistit a ošetřit proti biotickému napadení (viz technologický postup 1022)
- při opravě zdi zabezpečit proti poškození.

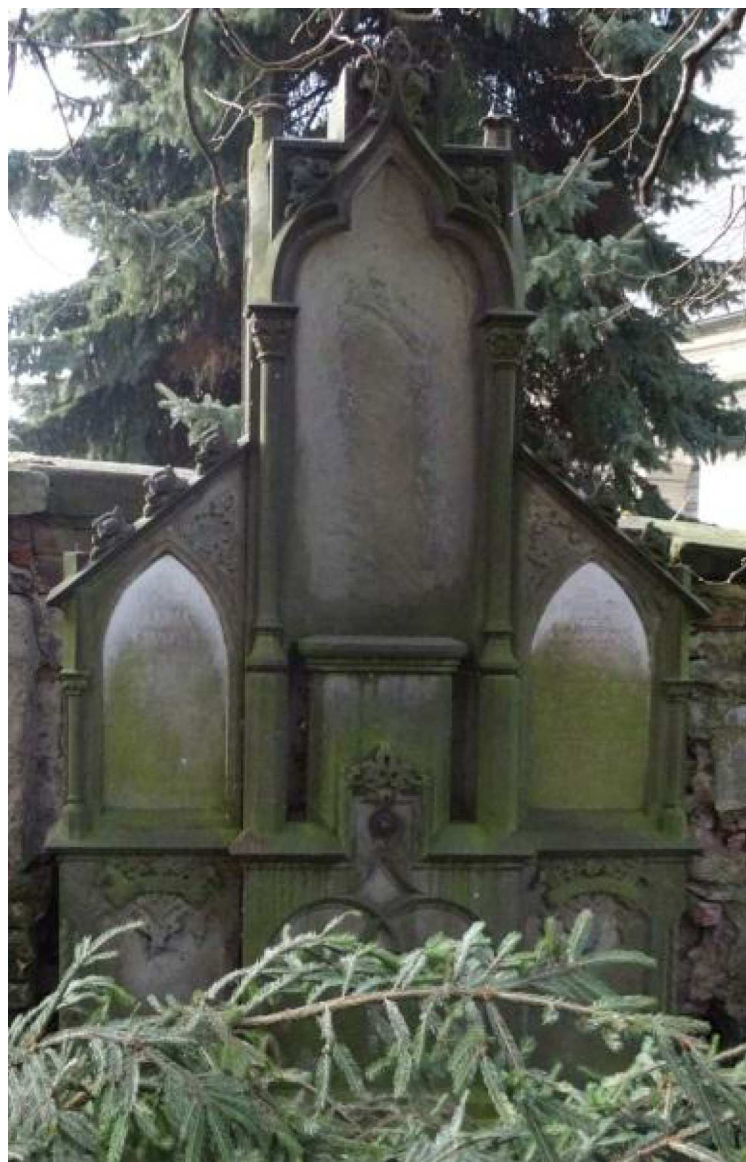
NA/25 Náhrobek s výklenkem pro plastiku

Neogotický pískovcový náhrobek s náročnější uměleckořemeslnou výzdobou, složený ze tří částí, uprostřed zřejmě původně plastika - dnes chybí, po stranách desky ukončené lomeným obloukem s těžko čitelnými nápisy (vlevo: Zde v Pánu odpočívá/ ANNA ČIPOVÁ/ nar. 11. července 1811/ zemřela 29. prosince 1883/; vpravo: Zde v Pánu odpočívá/ Anna CIBULKOVÁ/ nar. 18. listopadu 1864/ zemř. 20. března 1880/ Anna CIBULKOVÁ nar. 24. ledna 1842/ zemř. 20. března 1885/ ANNA RYBKOVÁ/ nar. 8. května 1879/ zemřela 16. června 1892), v horních partiích po stranách chybí ozdobné zakončení (fiály?) a vrcholový kříž (?), na podstavci pro plastiku zkorodovaný zbytek upevnění kovové lucerny.

Mechanické poškození (chybí ozdobné zakončení a vrcholový kříž?), biotické napadení, chybí plastika.

- zachovat na místě
- očistit a ošetřit proti biotickému napadení (viz technologický postup 1022)
- při opravě zdi zabezpečit proti poškození.
