NA/1 Deska ve zdi

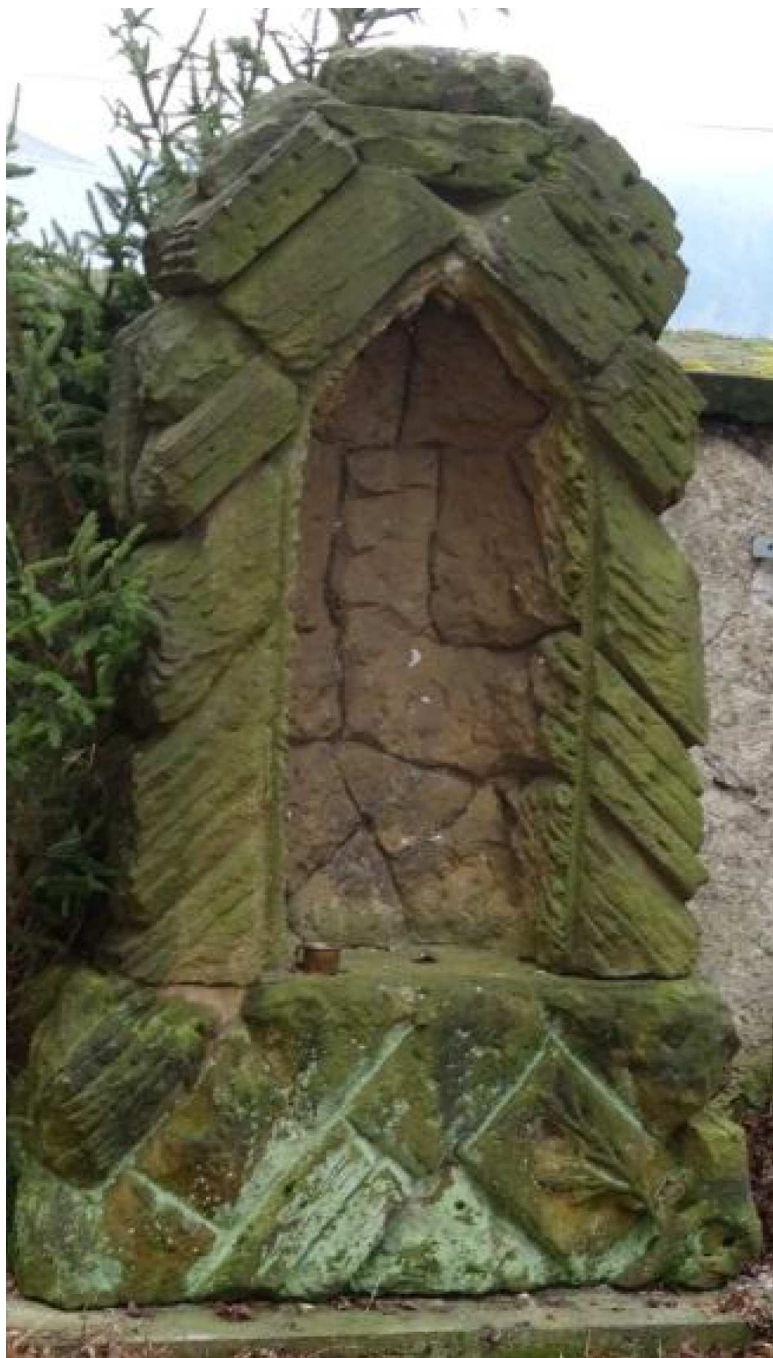
NA/26 Lurdská jeskyňka

Mechanické poškození, biotické napadení, chybí rám a socha Panny Marie Lurdské.

- zachovat na místě
- očistit a ošetřit proti biotickému napadení (viz technologický postup 1022)
- při opravě zdi zabezpečit proti poškození.

Do výklenku jeskyňky lze případně opět osadit sochu Panny Marie Lourdské a nový rám.

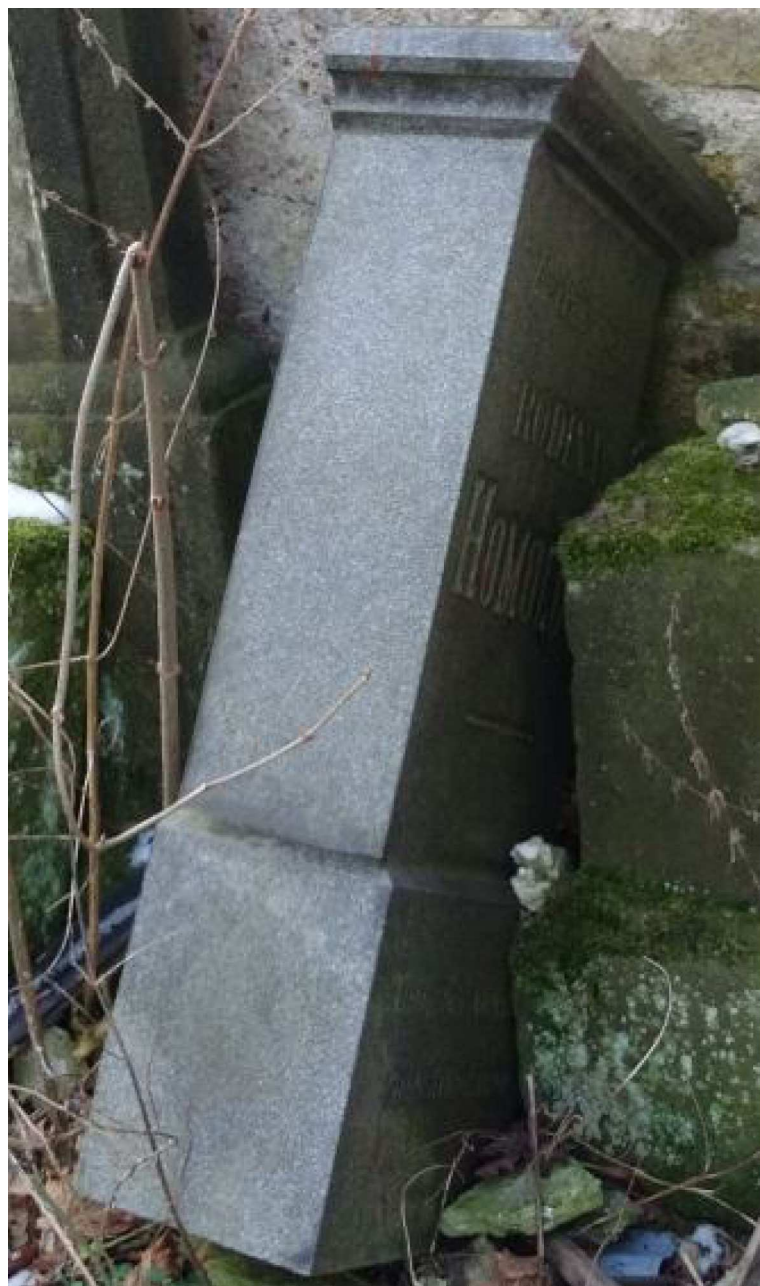
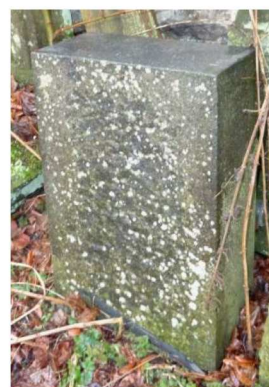
NA/27 Náhrobek

Část žulového náhrobku ve tvaru odstupňovaného hranolu, zakončen profilovanou římsou, nápis „Zde v Pánu odpočívá/ RODINA/ HOMOLKOVA/ Tam na věčnosti/ se shledáme“. Vedle (u NA/18) zřejmě jeho soklová část.

- ponechat při ohradní zdi, úsek J
- postavit na soklovou část, vybudovat nový základ (viz SA)
- očistit a ošetřit proti biotickému napadení (viz technologický postup 1022).

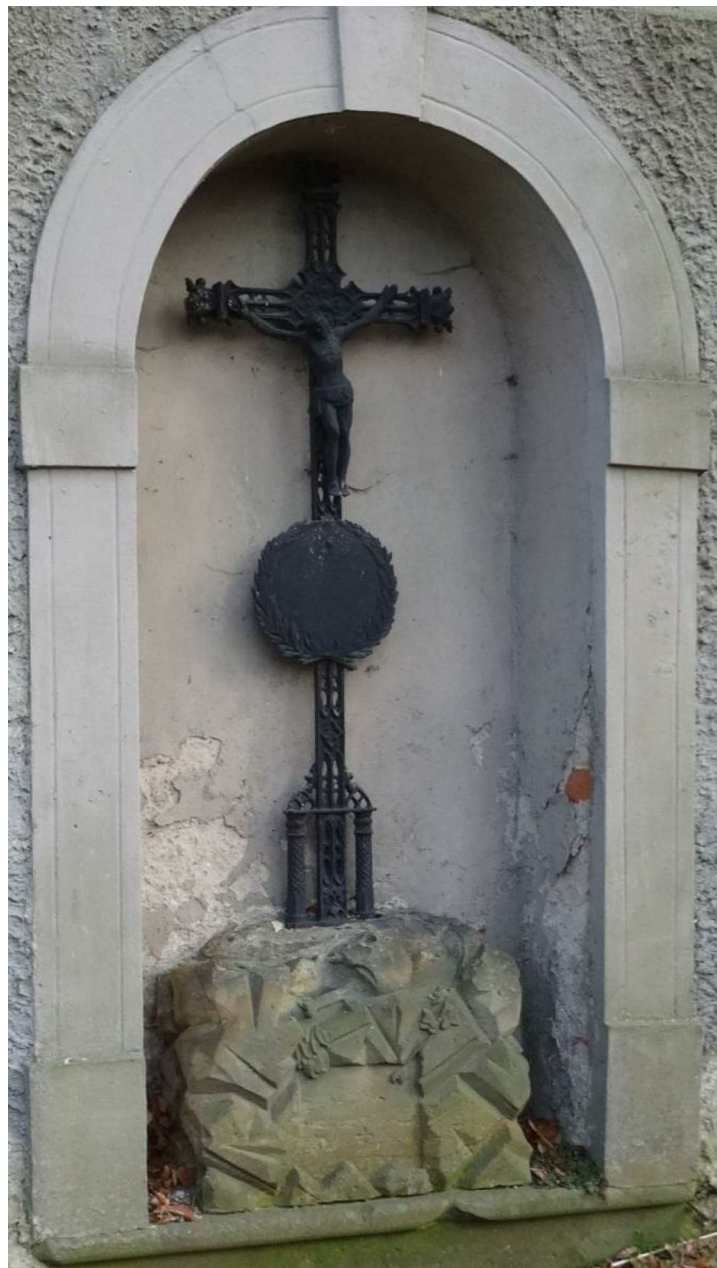
NA/28 Litinový kříž s korpusem Ježíše Krista

Zasazen do pískovcového podstavce kamenicky upraveného jako rostlá skála – zřejmě zachována jen horní část s plochou pro nápisovou tabulku (?), která se nedochovala. Na vrchu podstavce lebka se zkříženými hnáty – poškozená. Velikost podstavce byla patrně druhotně přizpůsobena velikosti výklenku.

Litina napadená korozí, kámen mechanicky poškozen a bioticky napaden.

- ponechat na místě
- zbavit litinovou část koroze, opatřit černým nátěrem (viz technologický postup 1012)
- kámen očistit a ošetřit proti biotickému napadení (viz technologický postup 1022)
- při opravě omítek kaple zabezpečit proti poškození.

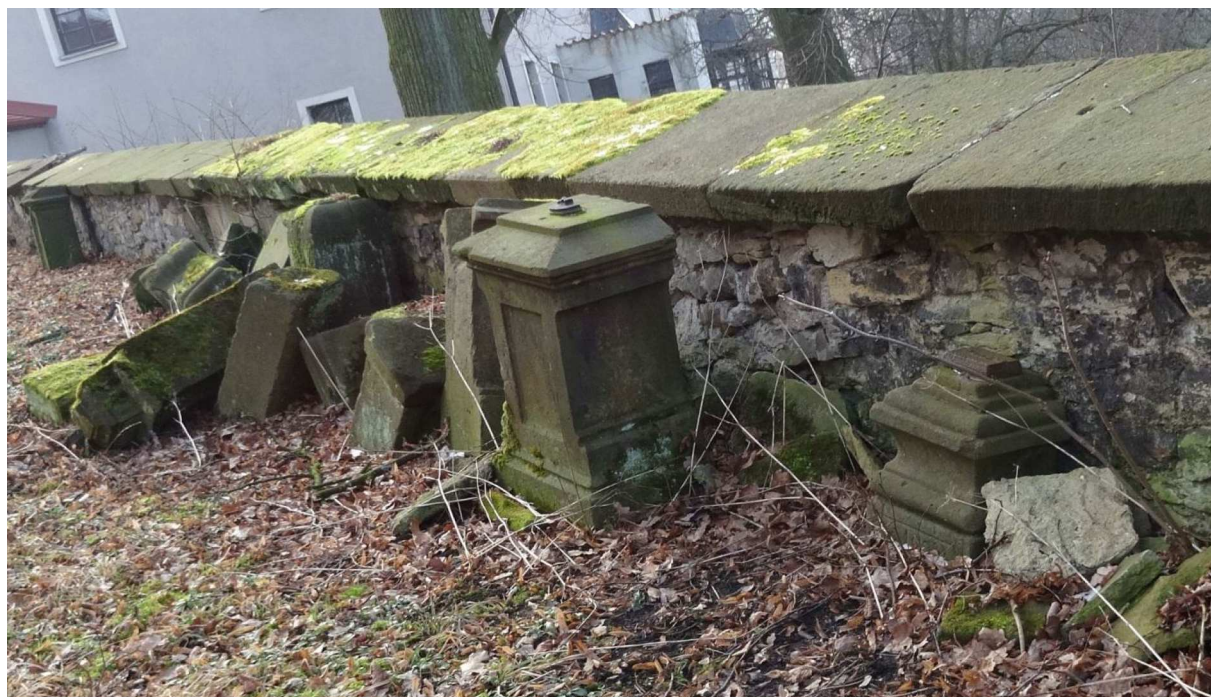
NA/29 Torza náhrobků při zdi (úsek G)

Různá torza náhrobků, většinou poškozená, pohozená při zdi.

Jedná se o mechanicky poškozená a bioticky napadená torza – jejich stav je možné podrobněji posoudit až při narovnání.

Zjistí – li se při narovnávání, že některé z torz má významnější kulturní hodnotu, bude vhodným způsobem presentováno spolu s inventarizovanými náhrobky při ohradní zdi.

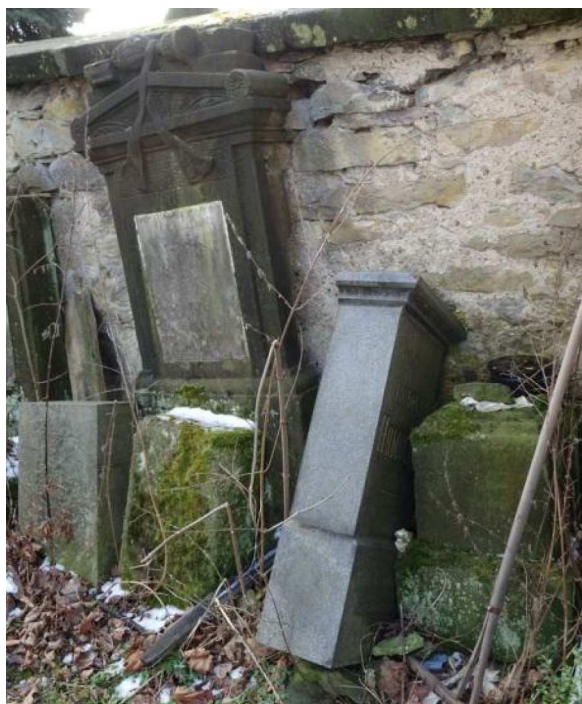
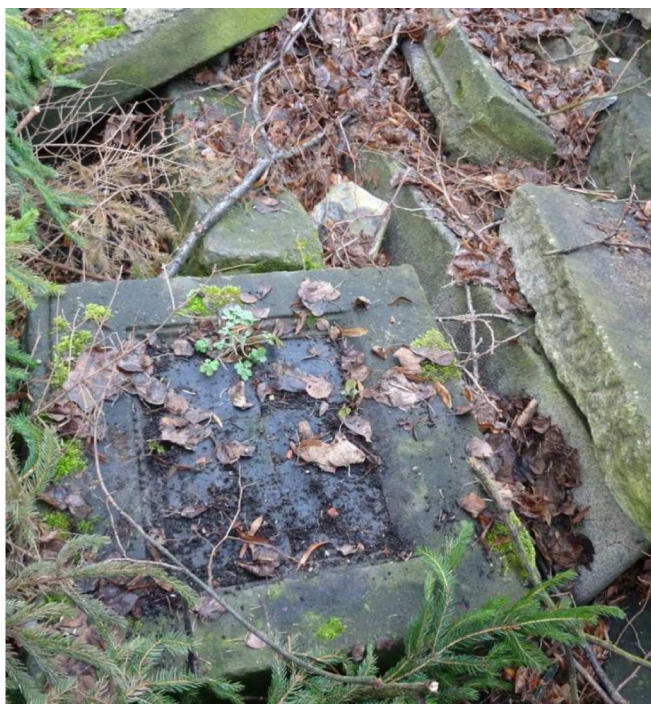
NA/30 Torza náhrobků při zdi (úsek J)

Jedná se o mechanicky poškozená a bioticky napadená torza – jejich stav lze podrobněji posoudit až po narovnání.

Zjistí – li se při narovnávání, že některé z torz má významnější kulturní hodnotu, bude vhodným způsobem presentováno spolu s inventarizovanými náhrobky při ohradní zdi.

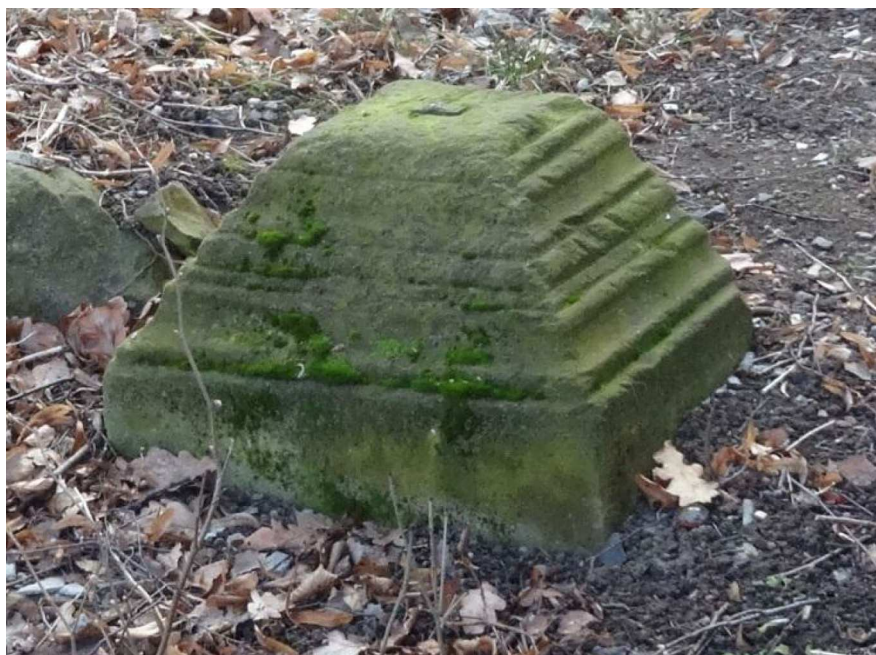
NA/31 Torza náhrobků v ploše

Mechanické poškození, biotické napadení, částečná ztráta modelace.

Při odstraňování navážek a zemních pracích v ploše bývalého hřbitova budou pravděpodobně objevena další torza náhrobků (kamenné části, litinové části) – podle stavu zachování budou přemístěna k ohradní zdi.

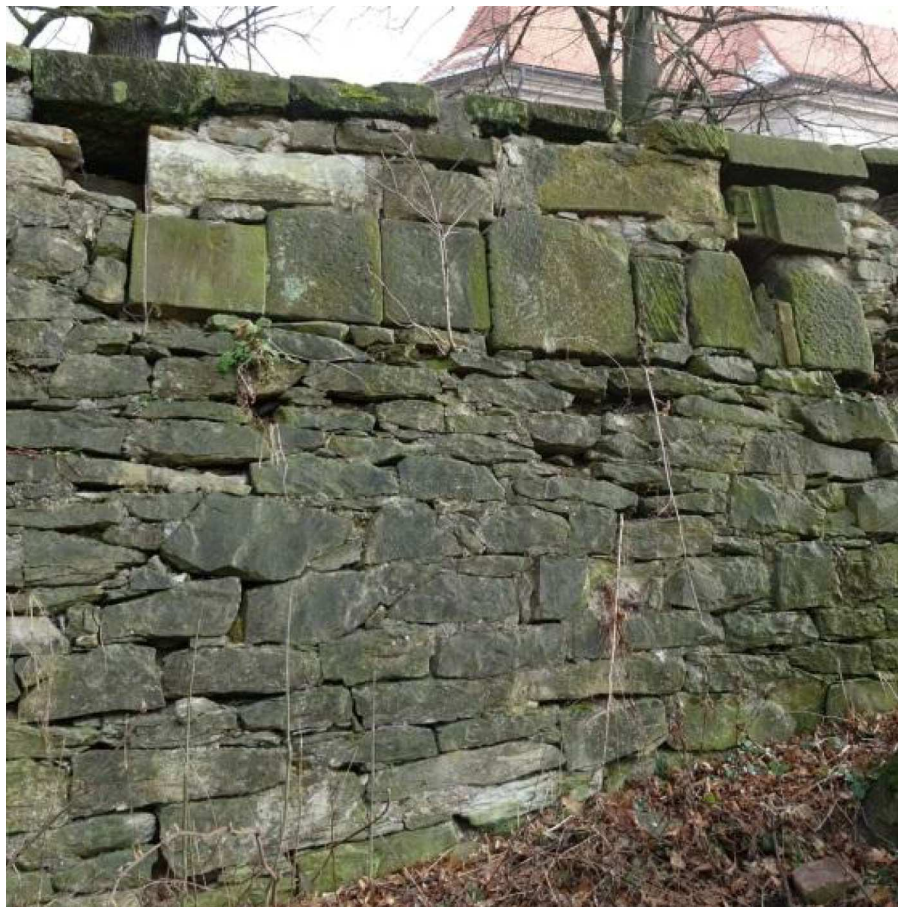
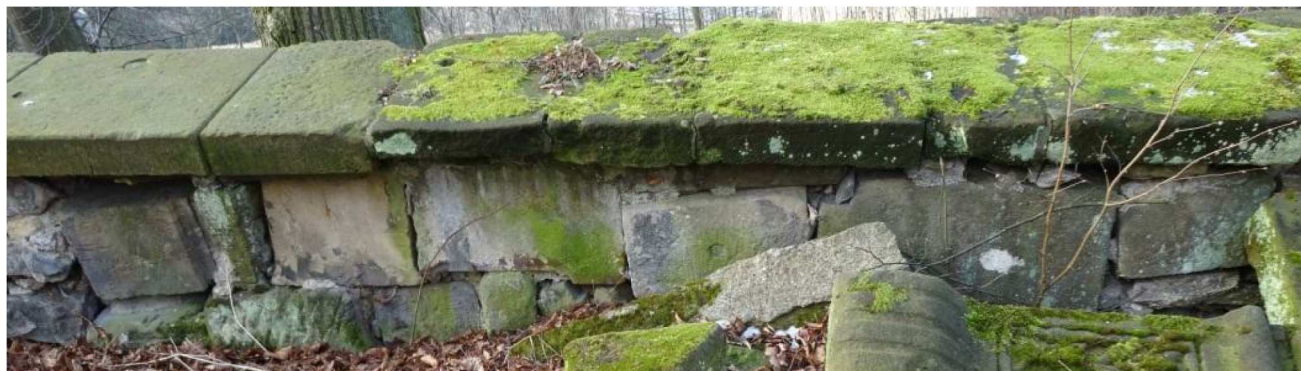
NA/32 Torza náhrobků zazděná v ohradní zdi

Torzální stav, mechanické poškození, biotické napadení.

- ponechat v ohradní zdi, omítnout vápennou jednovrstvou omítkou – stejně jako ostatní části zdi.

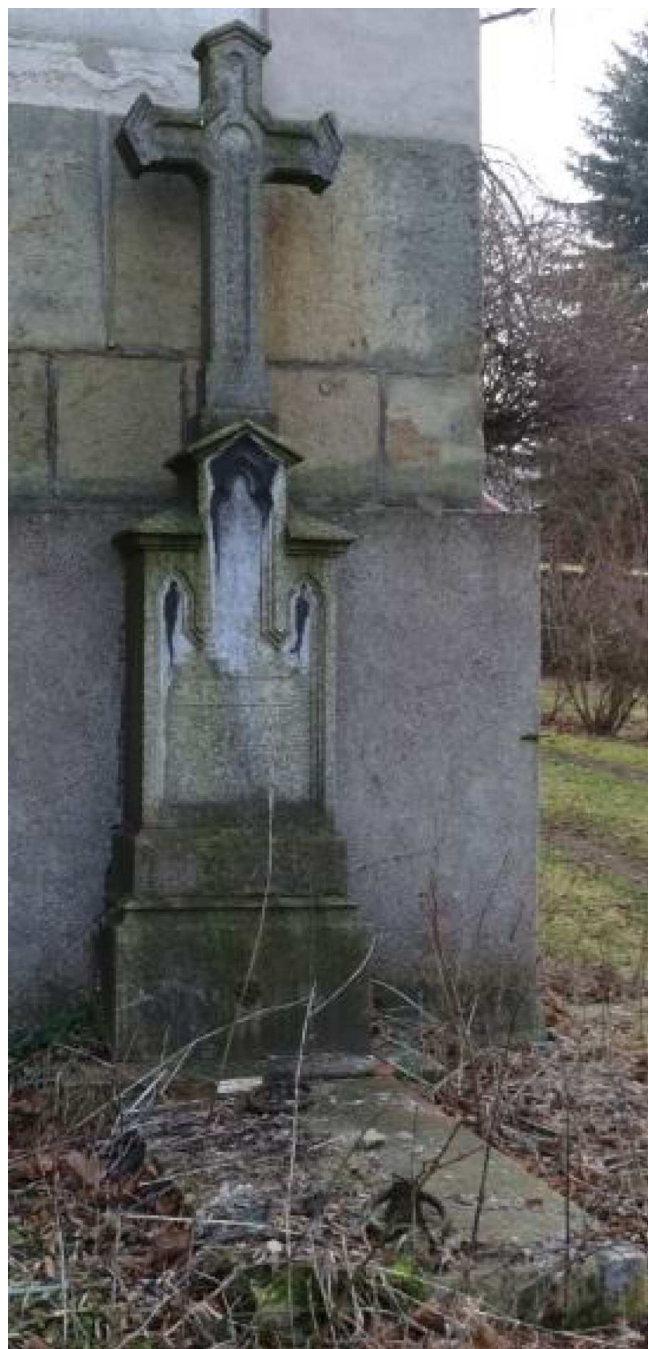
NA/33 Náhrobek u zdi kostela

Mechanické poškození, biotické napadení, kruhy na desce napadeny korozi.

- zachovat na místě
- ošetřit kruhy na desce proti korozi (viz technologický postup 1012)
- náhrobek, desku i obrubník očistit a

- upravit plochu ohraničenou obrubníkem.

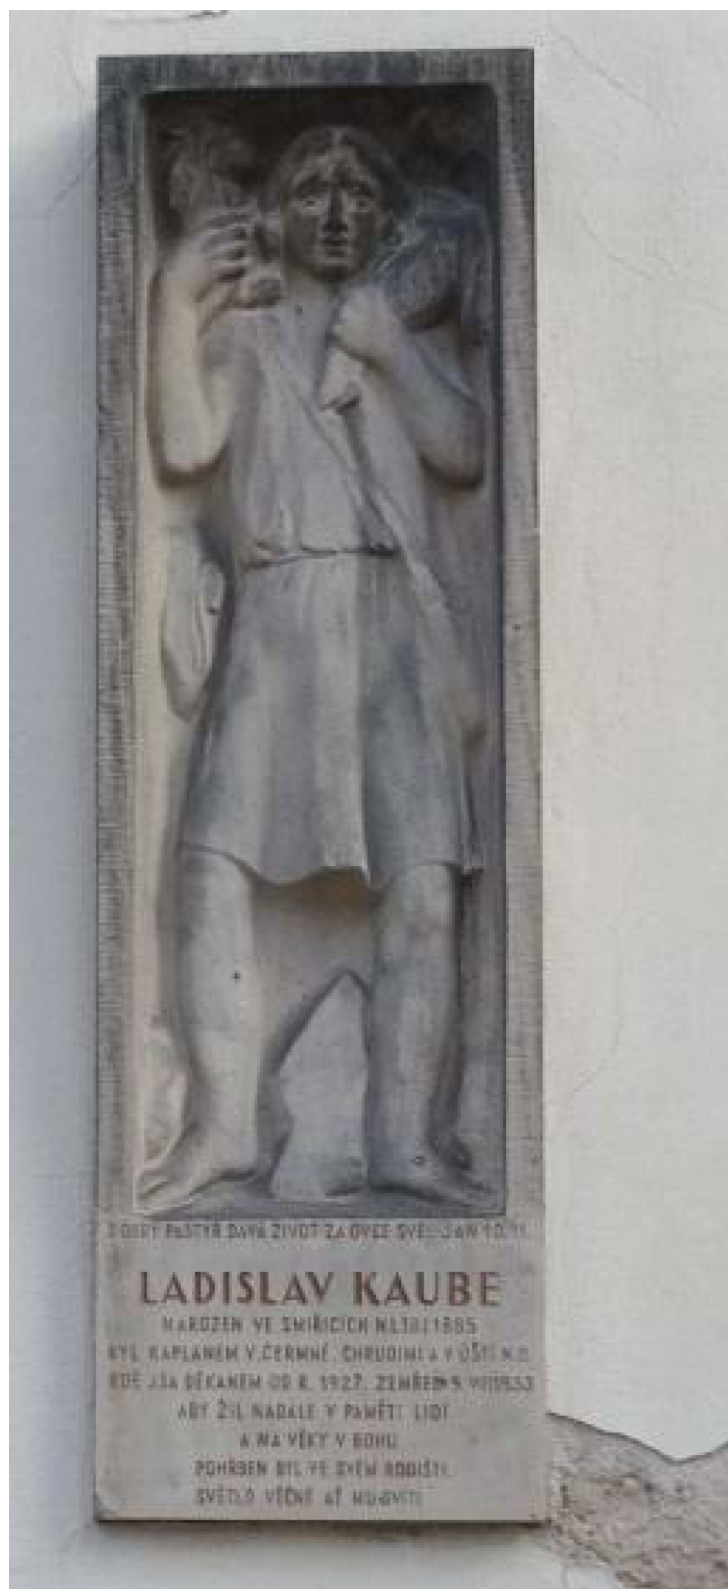
NA/34 Pamětní deska s plastikou

Drobná mechanická poškození, prachové depozity – především v horní části, v bezprostřední blízkosti desky poškozené omítky.

- zachovat na místě
- očistit od prachových depozitů
- při opravě omítek chránit před poškozením.

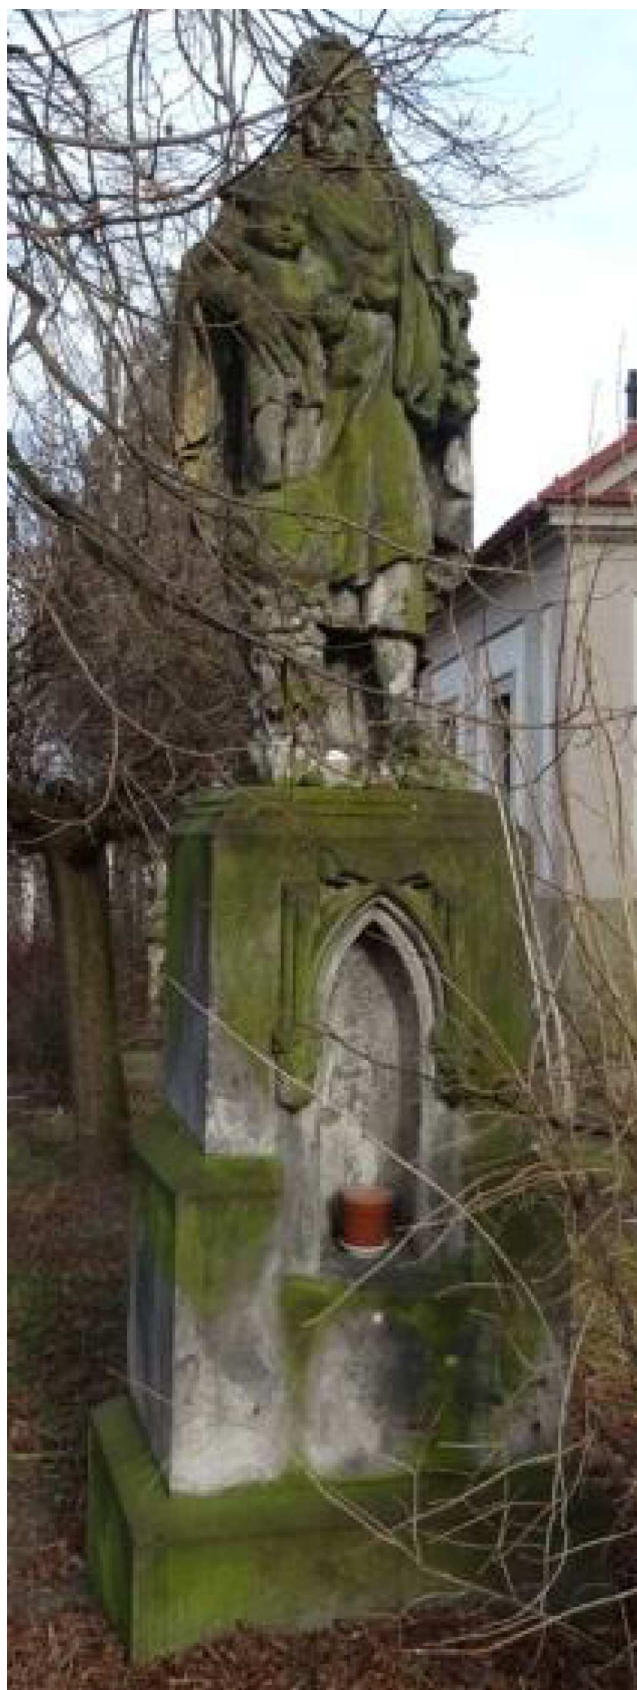
S/1 Socha sv. Josefa (okolo pol. 19. století)

Vlastní socha zřejmě z nekvalitního materiálu - ve spodní části je vidět částečný rozpad, u sochy sv. Josefa chybí kus levé ruky a přední část levého chodidla, Ježíškovi chybí ruka, na několika místech jsou viditelné praskliny, hloubková koroze kamene, silné biotické napadení.

Vzhledem ke špatnému stavu sochy je třeba zahájit restaurování co nejdříve.

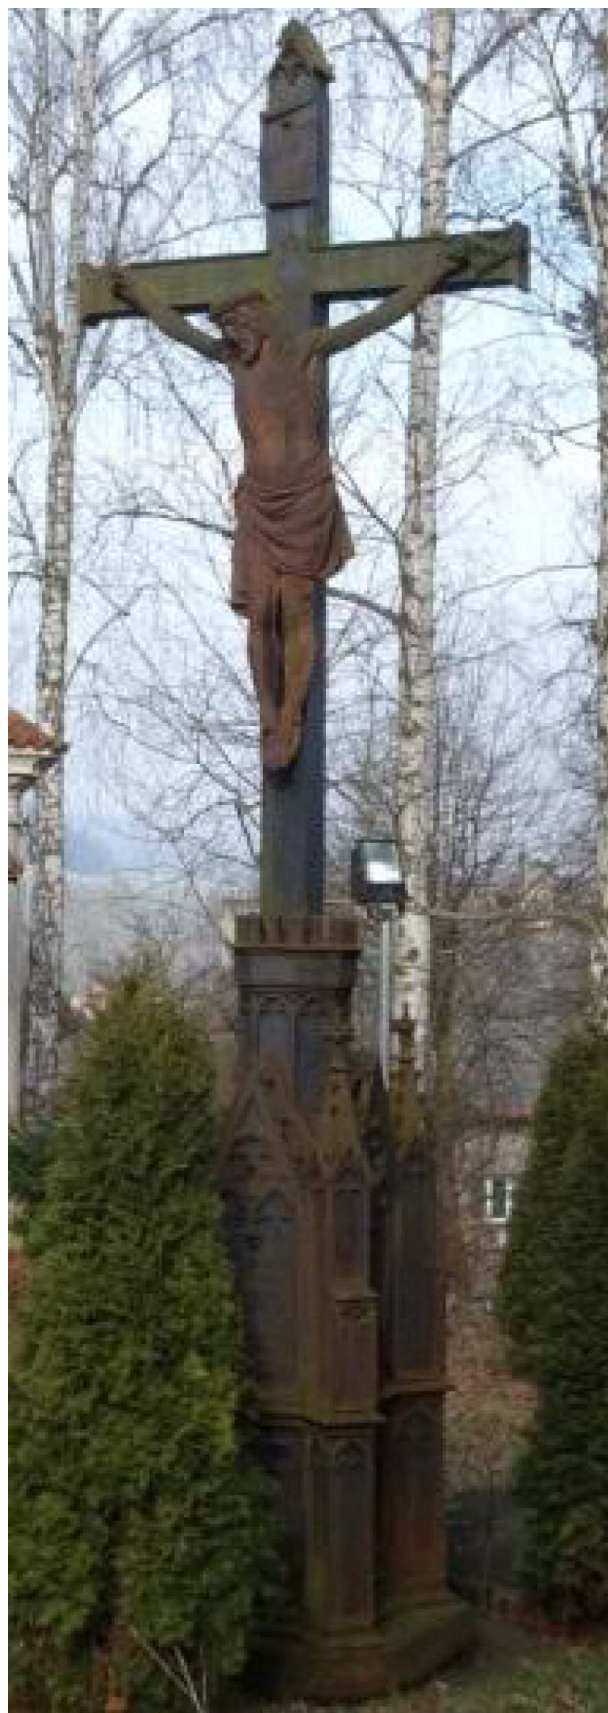
S/3 Kříž s plastikou Ježíše Krista

Novogotický litinový kříž s plastikou Ježíše Krista v životní velikosti, na horním rameni plechový svitek - nápis nečitelný, plastika byla zřejmě původně zlacená – zbytky zlacení jsou dosud viditelné (původní barevnost ostatních částí lze vzhledem k degradaci zjistit pouze průzkumem barevnosti). Konce horních ramen ozdobně dekorovány – dochovalo se v torzu, spodní část kříže krytá bohatě dekorovaným litinovým podstavcem, na přední desce plastický nápis „JÁ JSEM/ VZKŘÍŠENÍ,/ I ŽIVOT:/ KDO VĚŘÍ VE/ MNE, BYŤ TAKÉ/ UMŘEL,/ ŽIV BUDE,/ A NEUMŘE NA VĚKY./ JAN. XI. 25.“, na stranách malovaný nápis „V KŘÍŽI VÍTĚZSTVÍ“. Kříž osazen v dvoustupňovém kamenném podstavci; za ním leží deska 1 x 2 m.

Litina je silně napadena korozi i mikrovegetací, nátěry i zlacení zcela zdegradovány, chybí část dekorů (horní ramena, podstavec), chybí jedna litinová deska a další tři jsou prasklé, konstrukce podstavce se rozestupuje.

- zachovat na místě
- restaurovat (očistění všech kovových částí od koroze a nové nátěry dle průzkumu – na plastice obnovit zlacení, doplnění chybějících částí a výměna prasklých desek)
- očistit kamenný sokl a desku.
