**Restaurátorský průzkum a záměr na
restaurování souboru náhrobků v areálu
hřbitova v obci Knapovec**

Vypracoval: Ak. soch. Petr Dufek

MATERIÁLOVÝ PRŮZKUM, ZPRÁVA Č. P1453

Objekt	hřbitov
Obec	Knapolec
Číslo ÚSKP	18709/6-3935

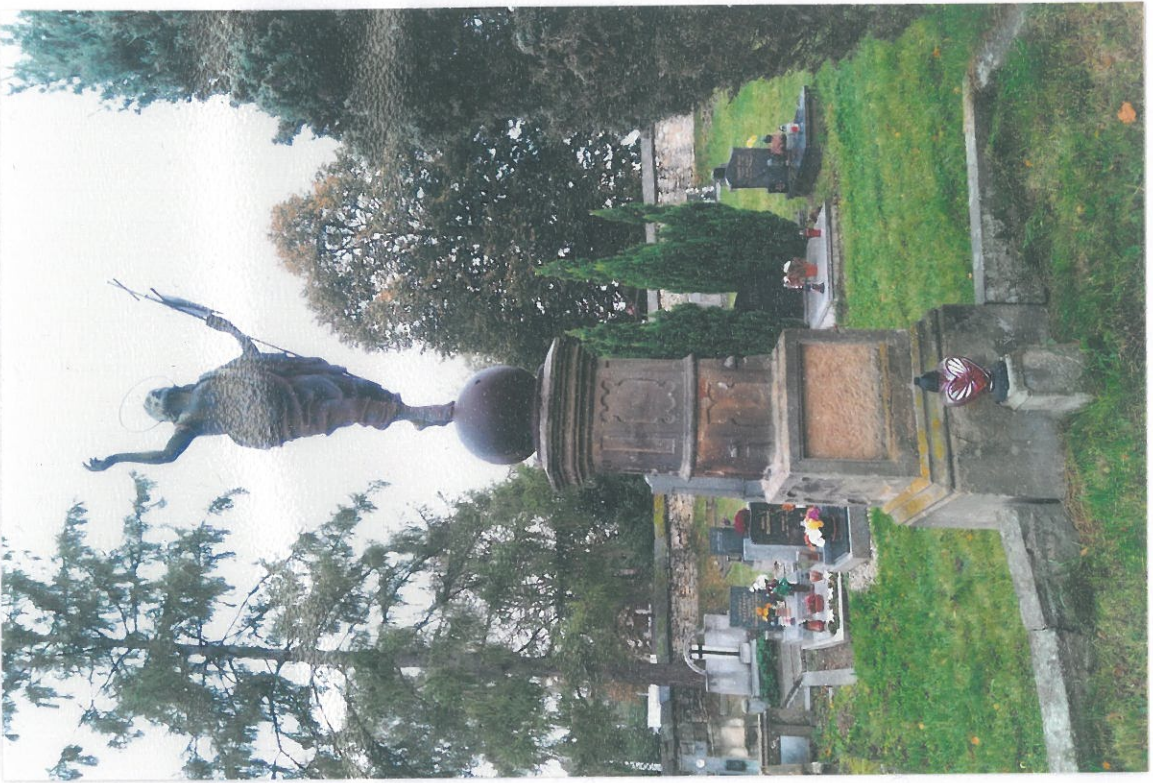
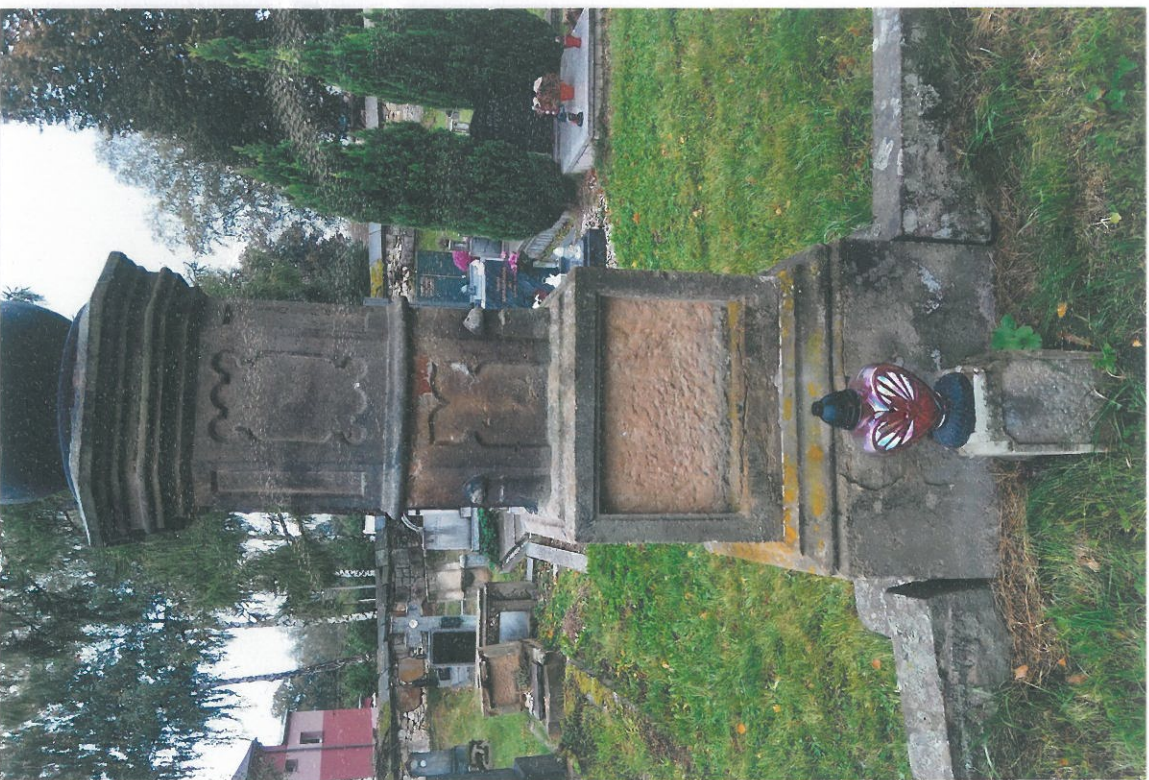
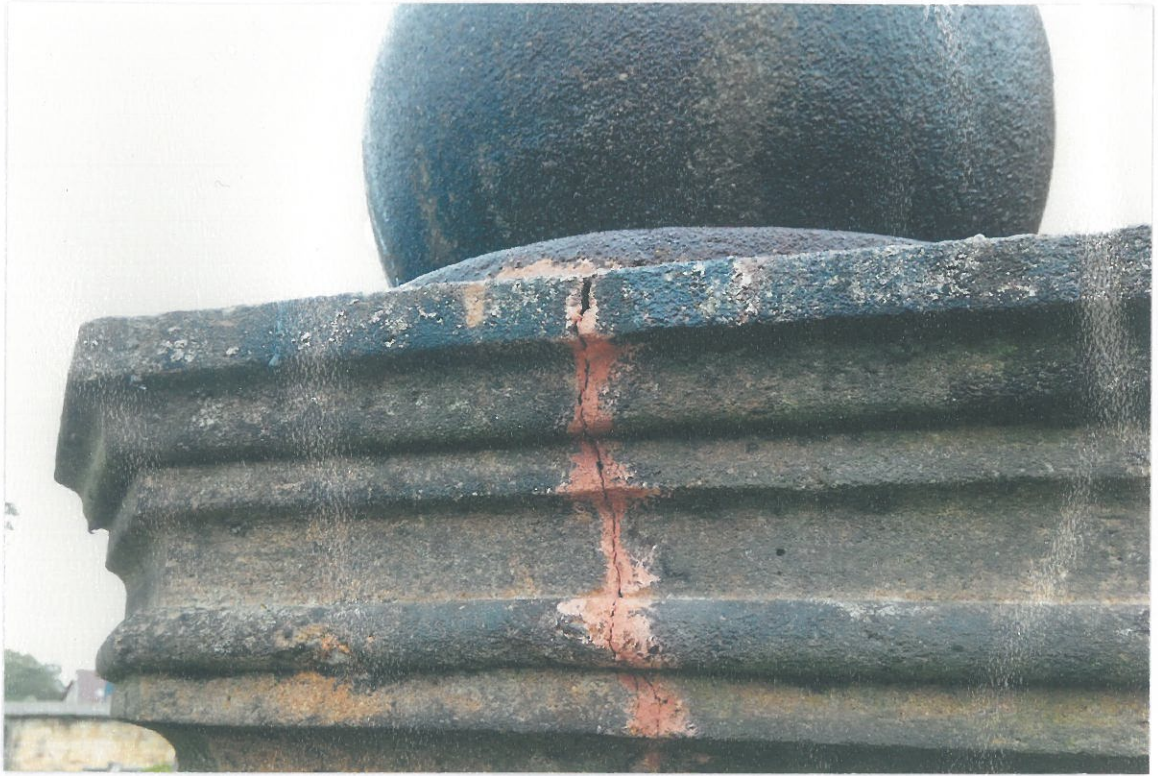
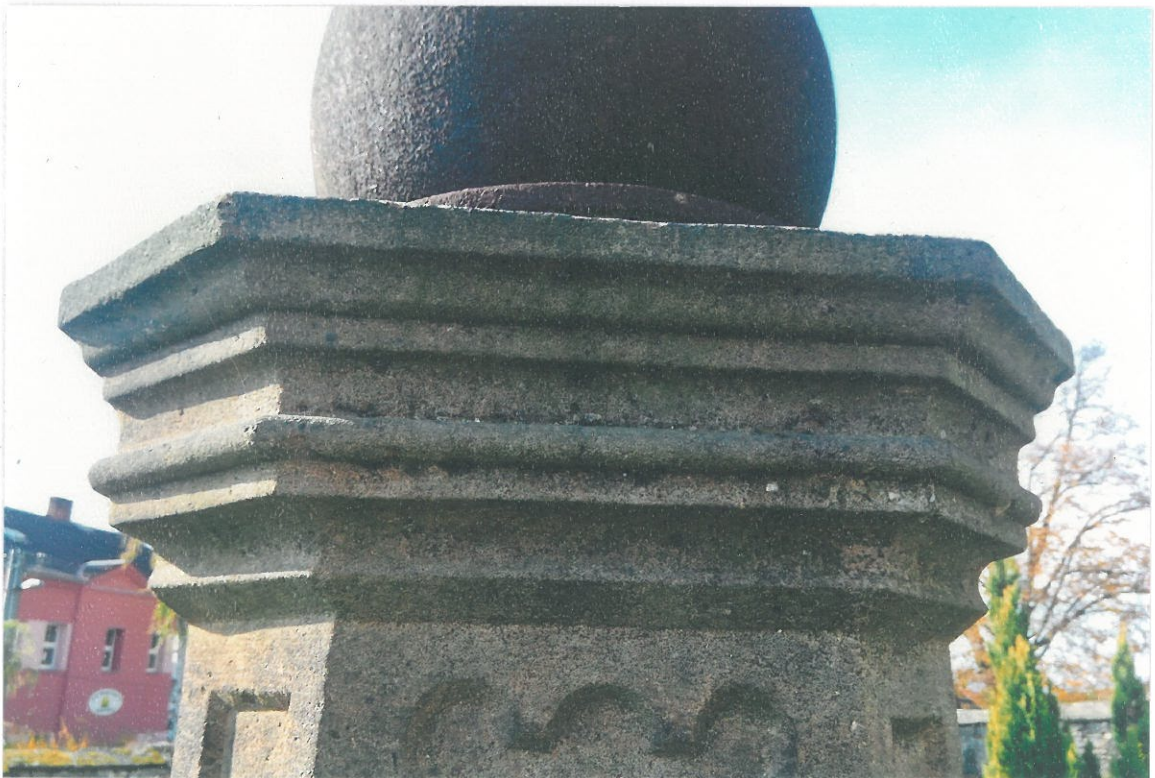
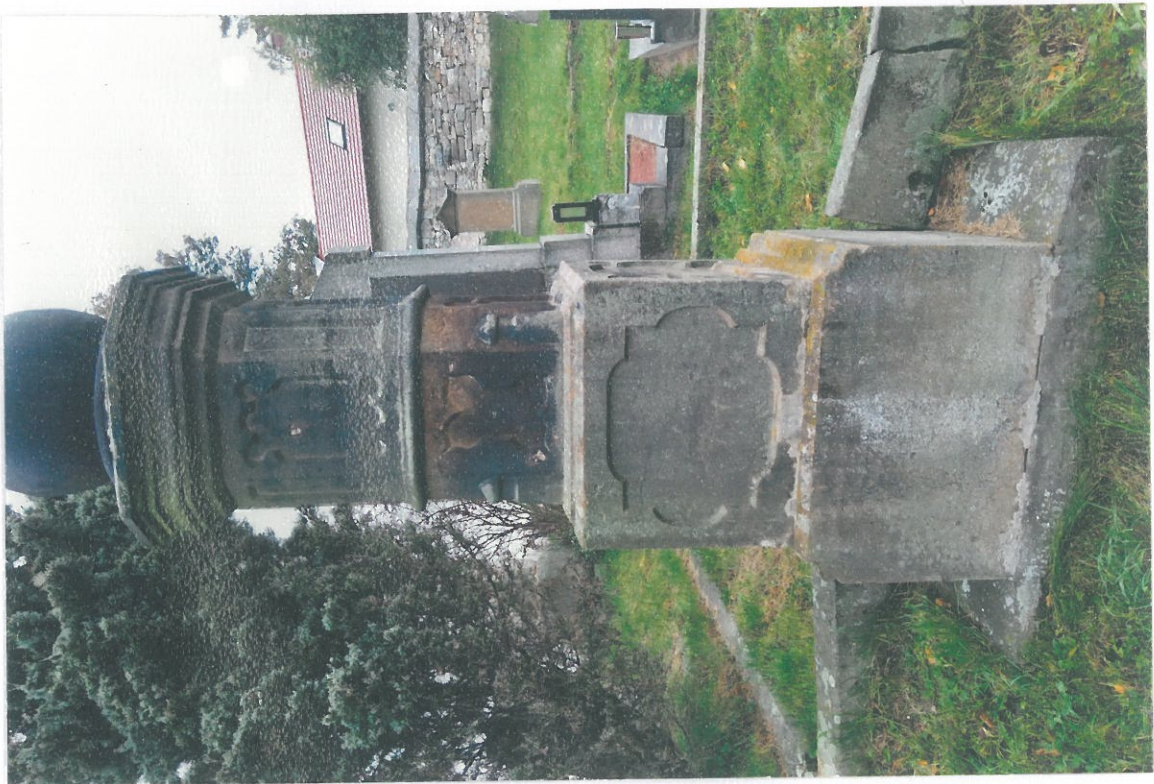
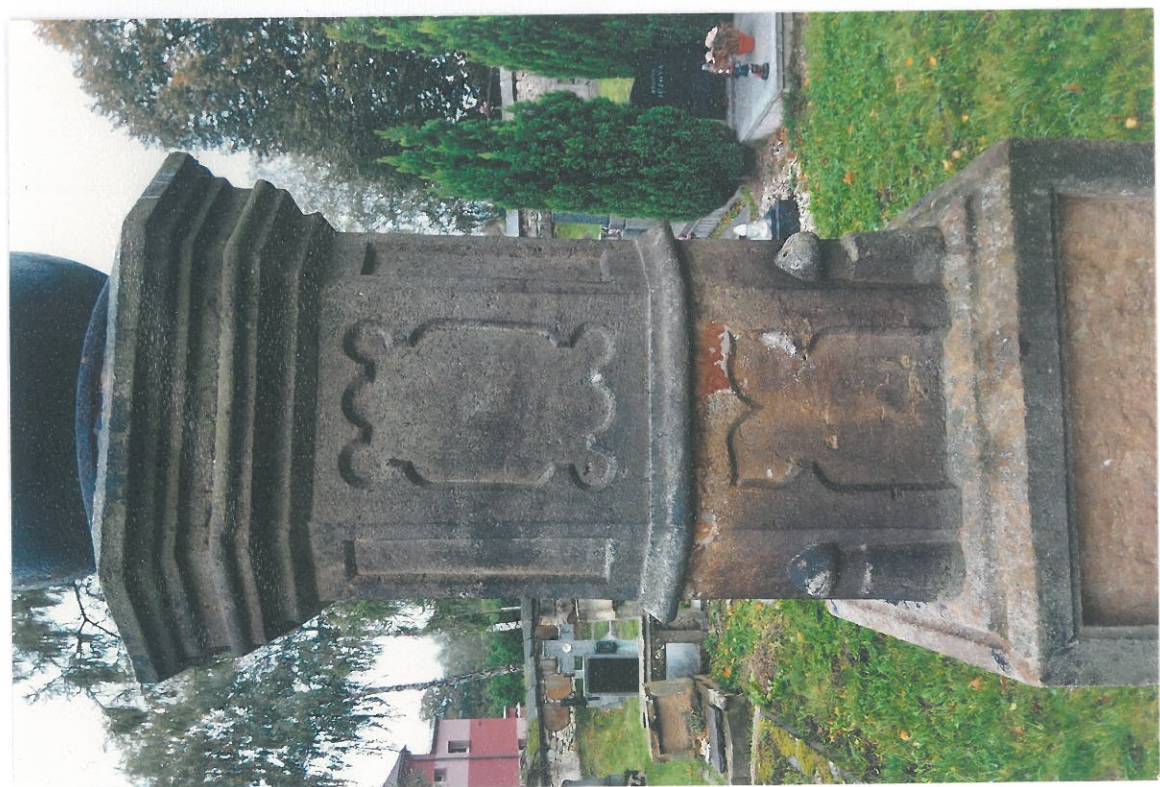
Náhrobek I. se sochou Zmrtvýchvstalého Krista

Povrch kamene je znečištěn nánosy prachu, místy je patrný výskyt zelených řas, mechů a lišejníků. Na horní polovině podstavce jsou zřetelné zčernalé povlaky a krusty. V dolní partii podstavce je patrná koroze kamene způsobená povětrnostními vlivy. Na boční straně horní římsy je viditelná vertikální trhlina způsobená patrně korozí kovového čepu sochy Krista. Další trhlina se objevuje v partii pravoúhlého orámování v dolní části podstavce. Tmely ve spárách mezi jednotlivými kamennými prvky jsou uvolněné a místy vypadané. Na dolní části podstavce se vyskytují cementové tmely, které se svojí strukturou a barevností neodpovídají charakteru původního kamene. Tmely jsou rozrušené trhlinami, částečně uvolněné a převážně dožívající. Podstavec se sochou Krista nese známky statického narušení.

Povrch kamene bude očištěn od usazených nečistot a prachu. Zelené řasy mechy a lišejníky budou odstraněny pomocí biocidních přípravků. Zčernalé povlaky a krusty budou sejmuty za použití čistících past, které budou aplikovány na navlhčený kámen. Nevhodné a dožívající tmely a vysprávky budou odstraněny. Zkorodované partie kamene budou stabilizovány vhodným organokřemičitým přípravkem, který zachová přirozenou paropropustnost kamene. Trhliny v kameni budou zajištěny pomocí injektáže. Poškozené a chybějící partie budou doplněny umělým kamenem na minerální bázi, který se svojí strukturou a barevností přispůsobí originální hmotě původního kamene. Spáry mezi jednotlivými kamennými prvky budou zaretušovány. Na doplněných partiích bude provedena barevná retuš, aby se upravily případné barevné rozdíly. Povrch kamene bude opatřen preventivním biocidním nátěrem proti růstu zelených řas. Na exponované vodorovné plochy bude aplikován hydrofobní nátěr proti pronikání srážkové vody do povrchu kamene.

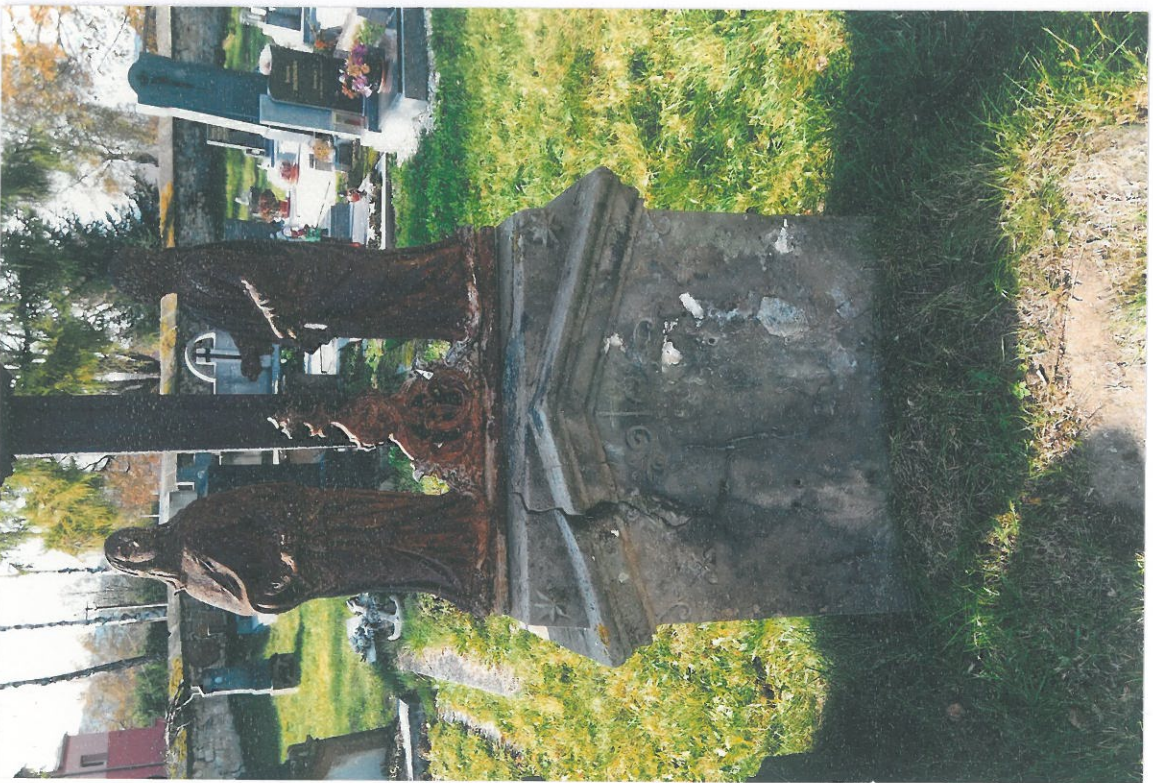
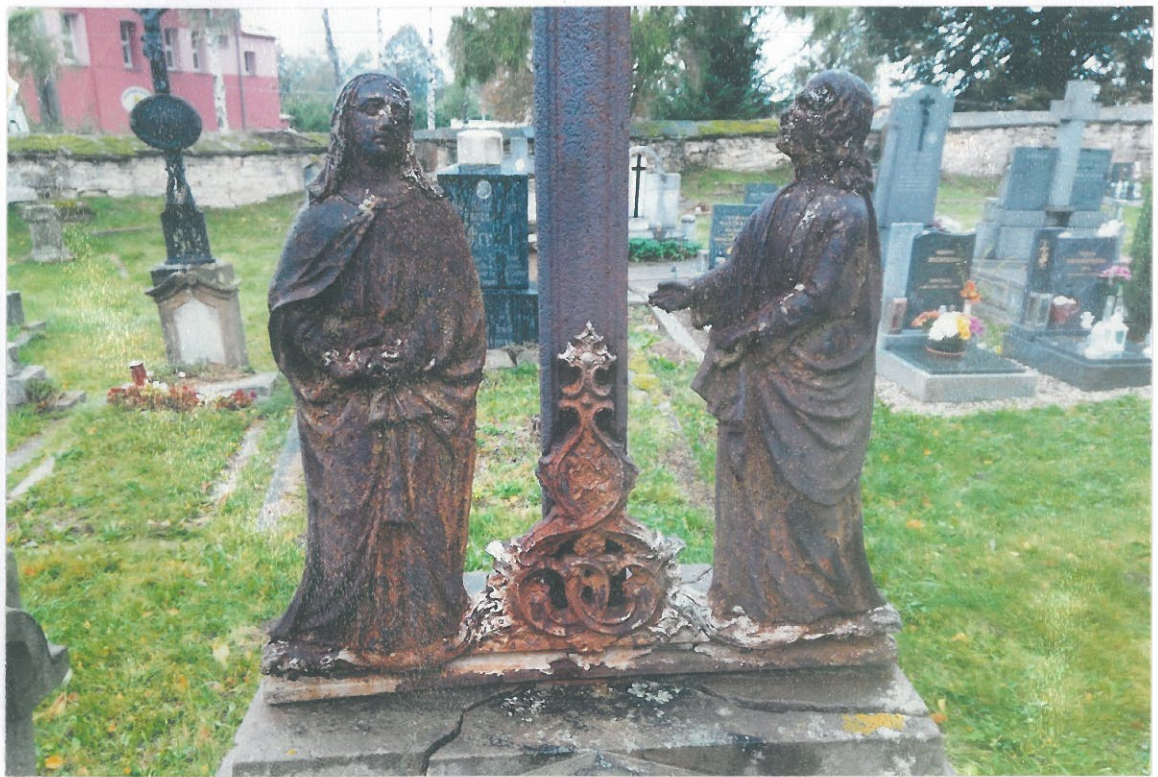
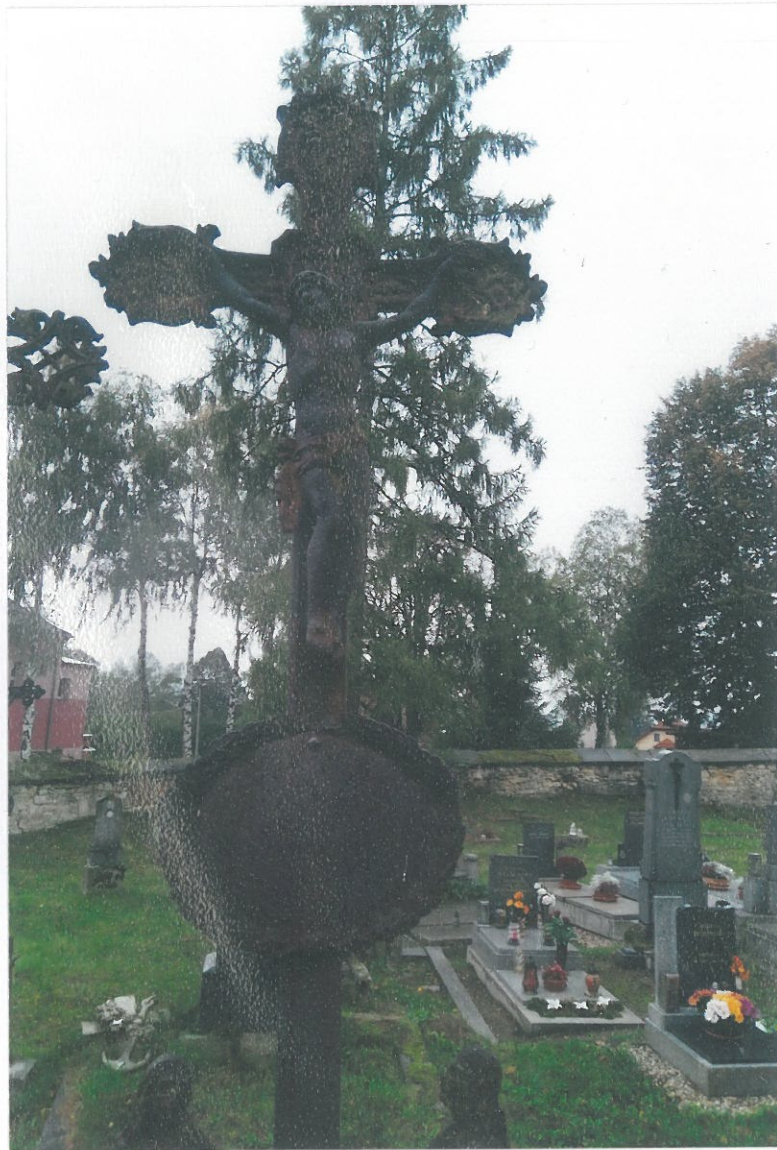
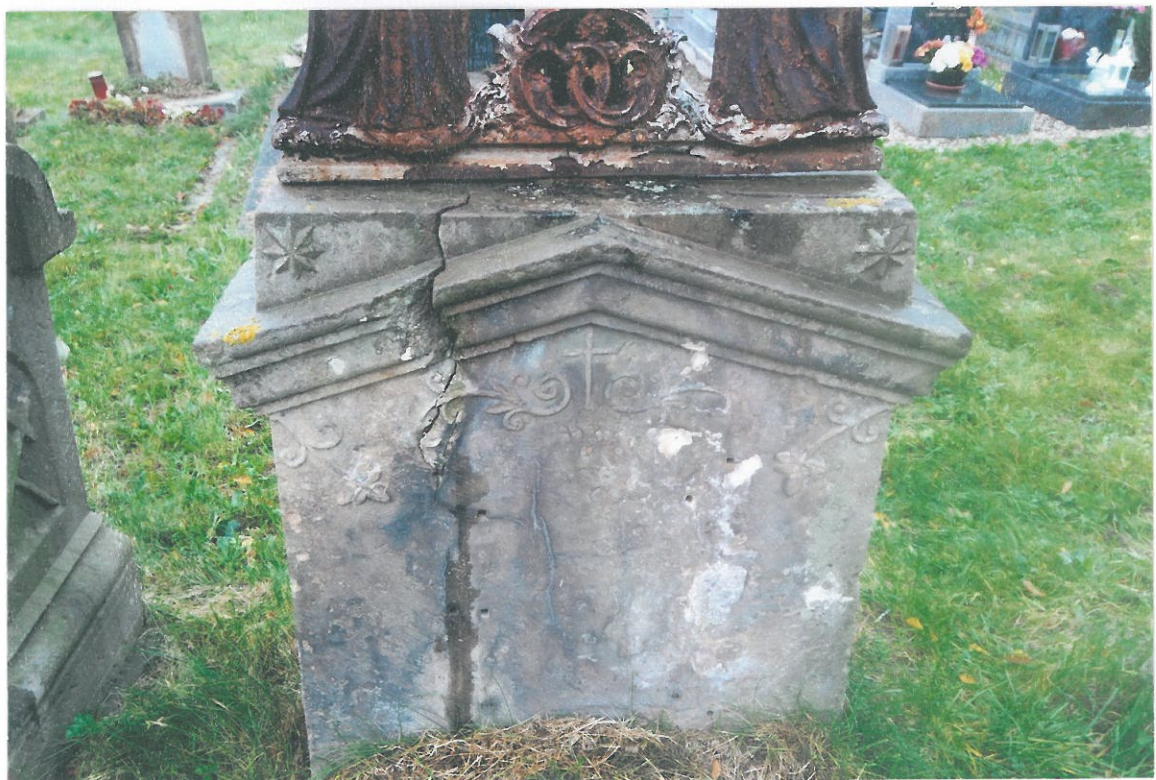
Náhrobek II. s litinovým křížem

Povrch podstavce je znečištěn nánosy prachu, zelenými řasami, mechy a lišejníky. Místy je patrný výskyt zčernalých povlaků a krust. Vlivem koroze litinového kříže došlo k roztržení horní partie podstavce. Trhliny směřují od kotvení kříže na všechny strany. Kámen je místy zasažen korozí, způsobenou povětrnostními vlivy. Na profilacích, rozích a hranách se vyskytují četná mechanická poškození. Do čelní partie podstavce jsou navrtány čtyři kulaté otvory. Na povrchu kamene se místy vyskytují fragmenty bílých nátěrů. Náhrobek je vlivem nestabilního podloží vychýlen a staticky narušen.

Vzhledem k statickému narušení náhrobku bude nutné provést jeho demontáž. Bude vytvořen nový betonový základ do nezámrzové hloubky opatřený hydroizolací. Bude nutné vyjmout litinový kříž z kamenného podstavce. Povrch kamene bude očištěn od usazených nečistot a prachu. Zelené řasy mechy a lišejníky budou odstraněny pomocí biocidních přípravků. Zčernalé povlaky a krusty budou sejmuty za použití čistících past, které budou aplikovány na navlhčený kámen. Fragmenty nepůvodních nátěrů budou odstraněny mechanickou cestou, následně dočištěny pomocí vhodných chemických rozpouštědel. Zkorodované partie kamene budou stabilizovány vhodným organokřemičitým přípravkem, který zachová přirozenou paropropustnost kamene. Trhliny v kameni budou zajištěny pomocí injektáže. Odlomené partie budou přilepeny zpět na svá původní místa. Poškozené a chybějící partie budou doplněny umělým kamenem na minerální bázi, který se svojí strukturou a barevností přizpůsobí originální hmotě původního kamene. Podstavec bude osazen na nově zhotovený základ za použití vápenocementové malty a nerezového čepu. Spáry mezi jednotlivými prvky budou zaretušovány. Na doplněných partiích bude provedena barevná retuš, aby se upravily případné barevné rozdíly. Povrch kamene bude opatřen preventivním biocidním nátěrem proti růstu zelených řas. Na exponované vodorovné plochy bude aplikován hydrofobní nátěr proti pronikání srážkové vody do povrchu kamene.

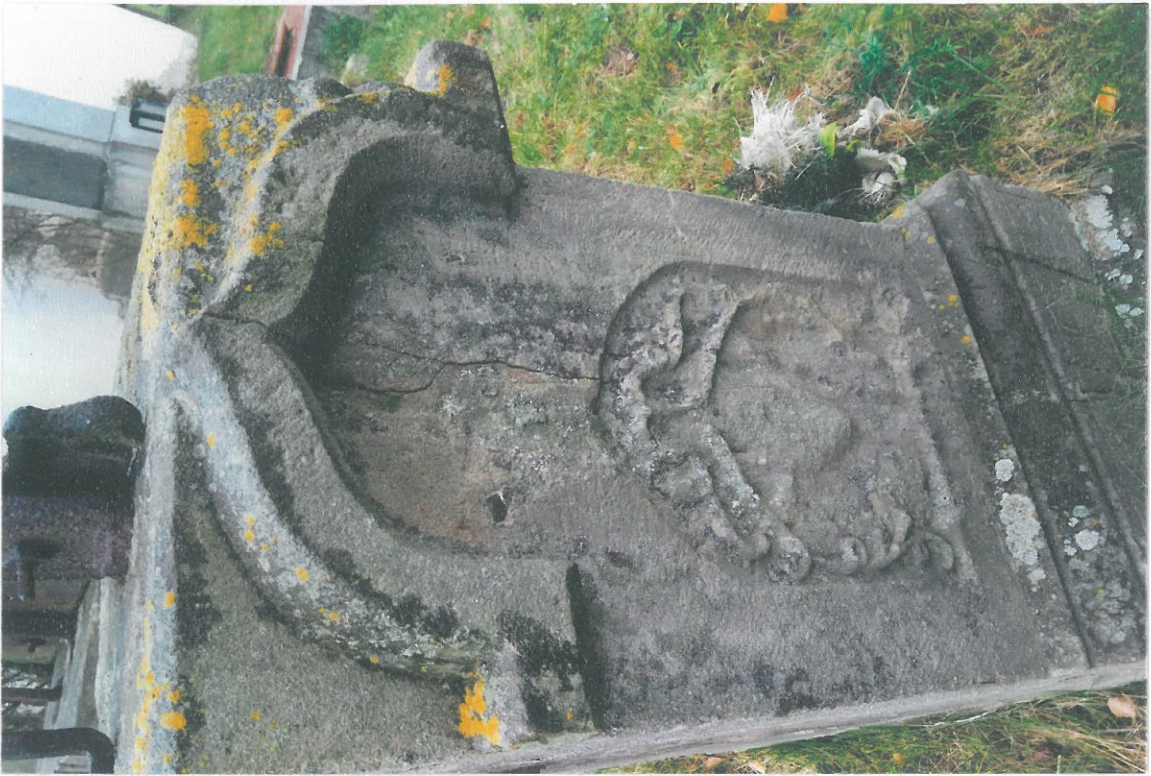
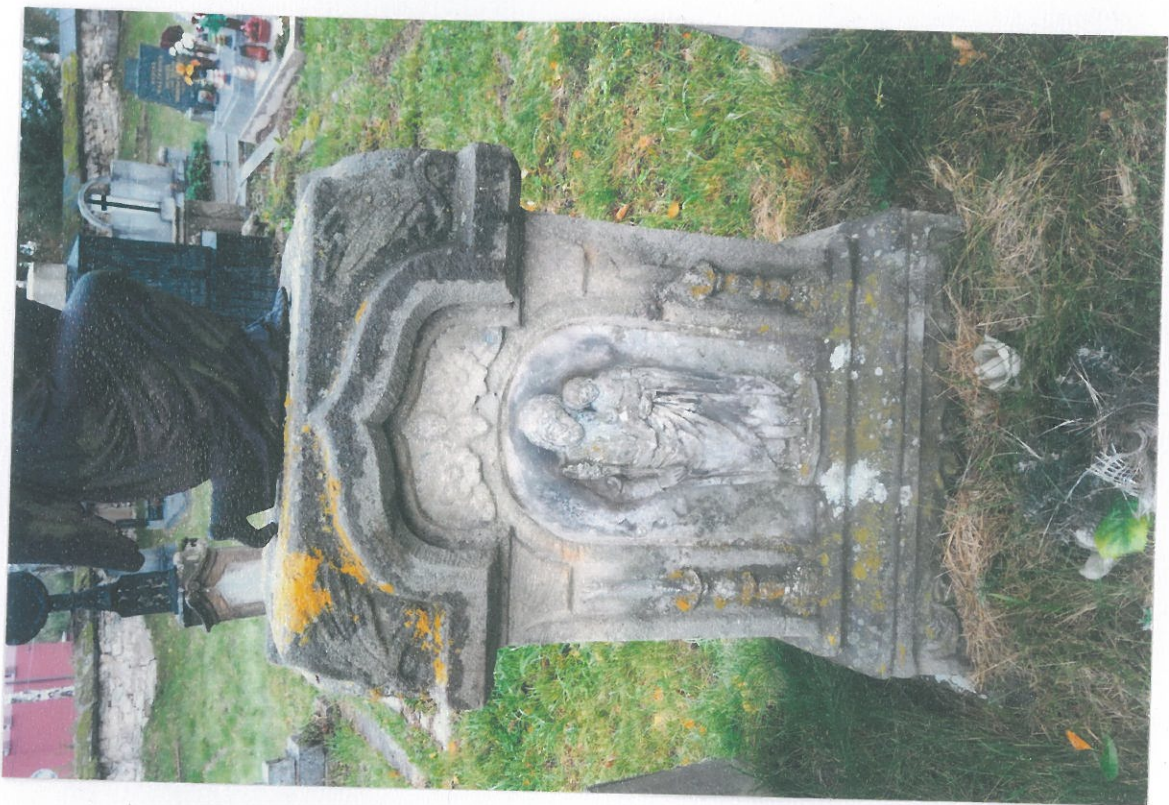
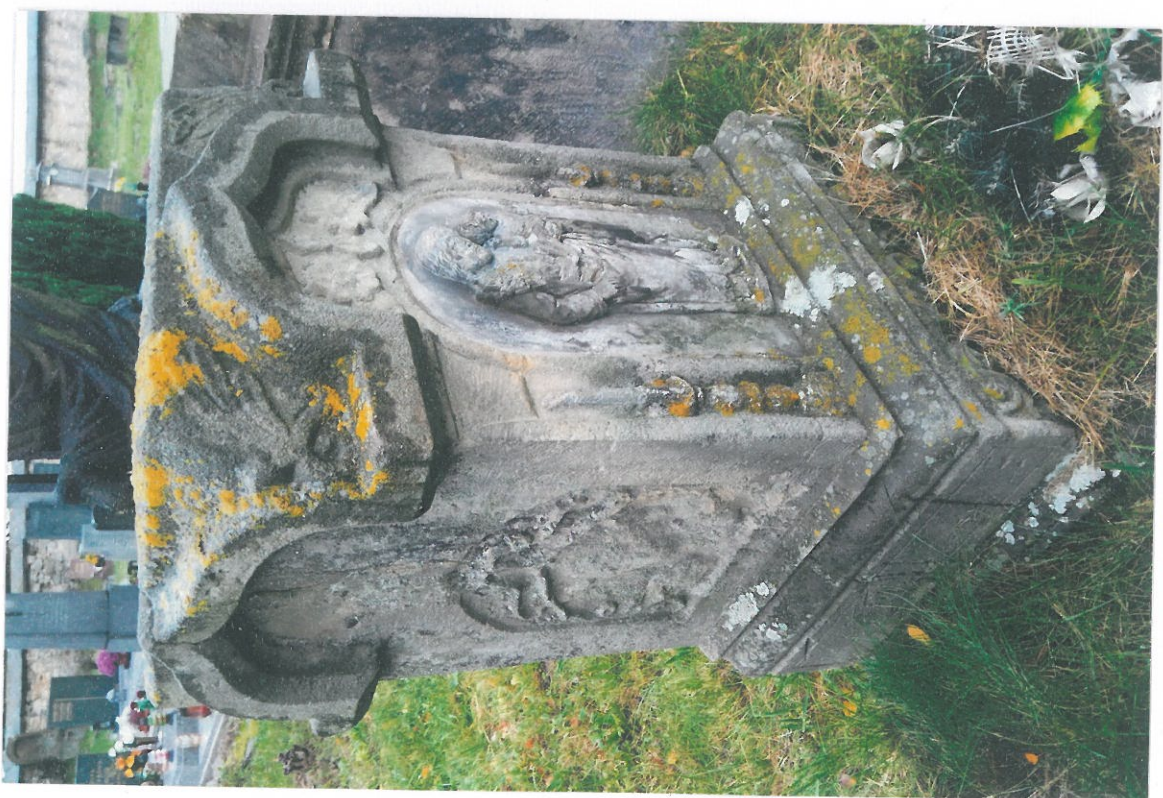
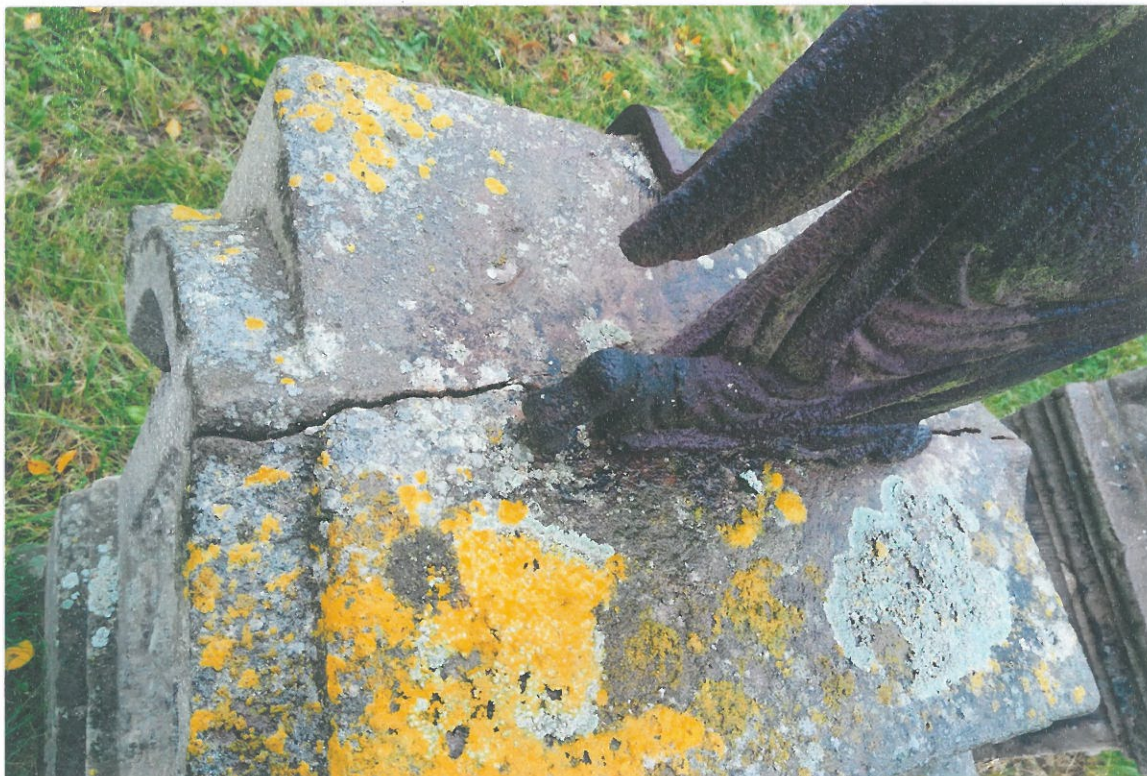
Náhrobek III. s litinovým křížem

Povrch podstavce je znečištěn nánosy prachu a usazených nečistot. Rozsáhlé partie jsou pokryty silnými vrstvami zelených řas, mechů a lišejníků. Kámen je místy zasažen korozí, způsobenou povětrnostními vlivy. V hloubkách modelace reliéfů se místy vyskytují fragmenty polychromií, ve kterých převládá šedý odstín. Na horní ploše podstavce v místě ukotvení litinového kříže jsou patrné trhliny, které zasahují do bočních partií podstavce. Dolní partie podstavce je částečně překryta okolním terénem. Vlivem nestabilního základu je podstavec vychýlen ze své vertikální osy.

Litinový kříž, který zapříčinil roztržení podstavce, bude odstraněn. Podstavec náhrobku bude demontován. Bude vytvořen nový betonový základ do nezámrzové hloubky opatřený hydroizolací. Povrch kamene bude očištěn od usazených nečistot a prachu. Silné vrstvy zelených řas, mechů a lišejníků budou odstraněny nejprve mechanicky a následně dočištěny pomocí biocidních přípravků. Polychromie budou ponechány na místě. Nevhodné a dožívající tmely a vysprávky budou odstraněny. Zkorodované partie kamene budou stabilizovány vhodným organokřemičitým přípravkem, který zachová přirozenou paropropustnost kamene. Trhliny v kameni budou zajištěny pomocí injektáže. Odlomené partie budou přilepeny zpět na svá původní místa. Poškozené a chybějící partie budou doplněny umělým kamenem na minerální bázi, který se svojí strukturou a barevností přizpůsobí originální hmotě původního kamene. Podstavec bude osazen na nově zhotovený základ za použití vápenocementové malty a nerezového čepu. Spáry mezi jednotlivými kamennými prvky budou zaretušovány. Na doplněných partiích bude provedena barevná retuš, aby se upravily případné barevné rozdíly. Povrch kamene bude opatřen preventivním biocidním nátěrem proti růstu zelených řas. Na exponované vodorovné plochy bude aplikován hydrofobní nátěr proti pronikání srážkové vody do povrchu kamene.

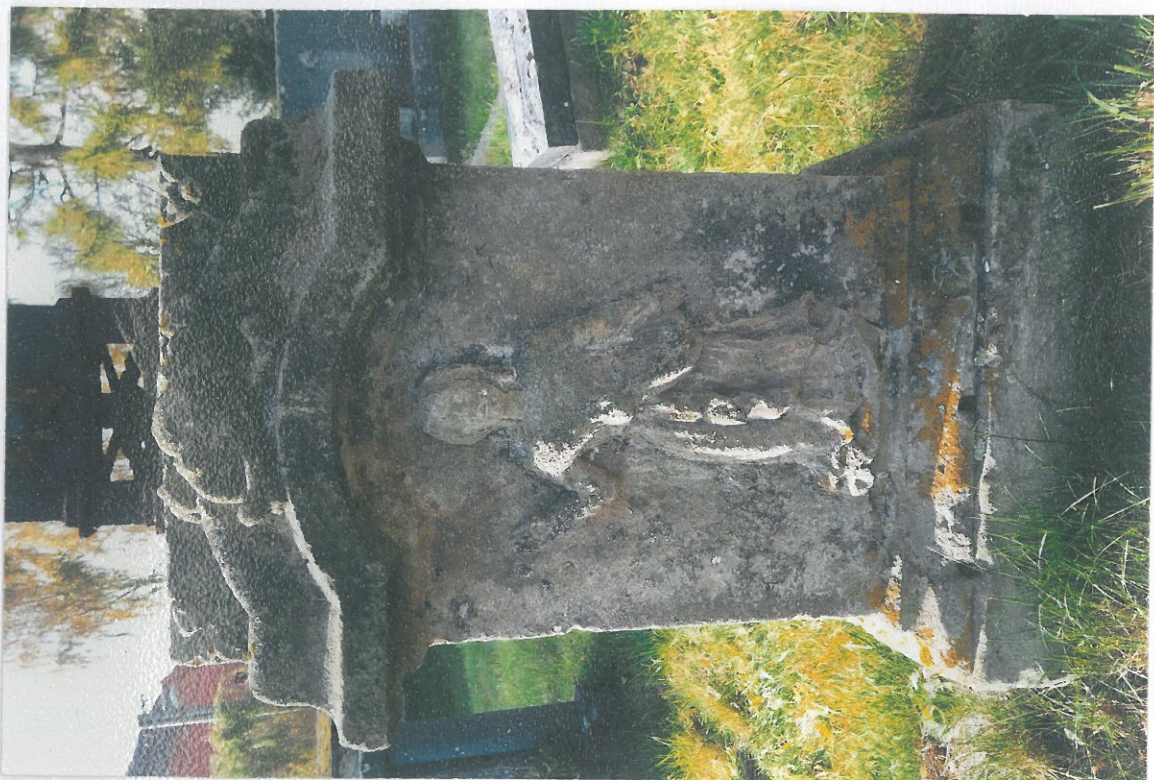
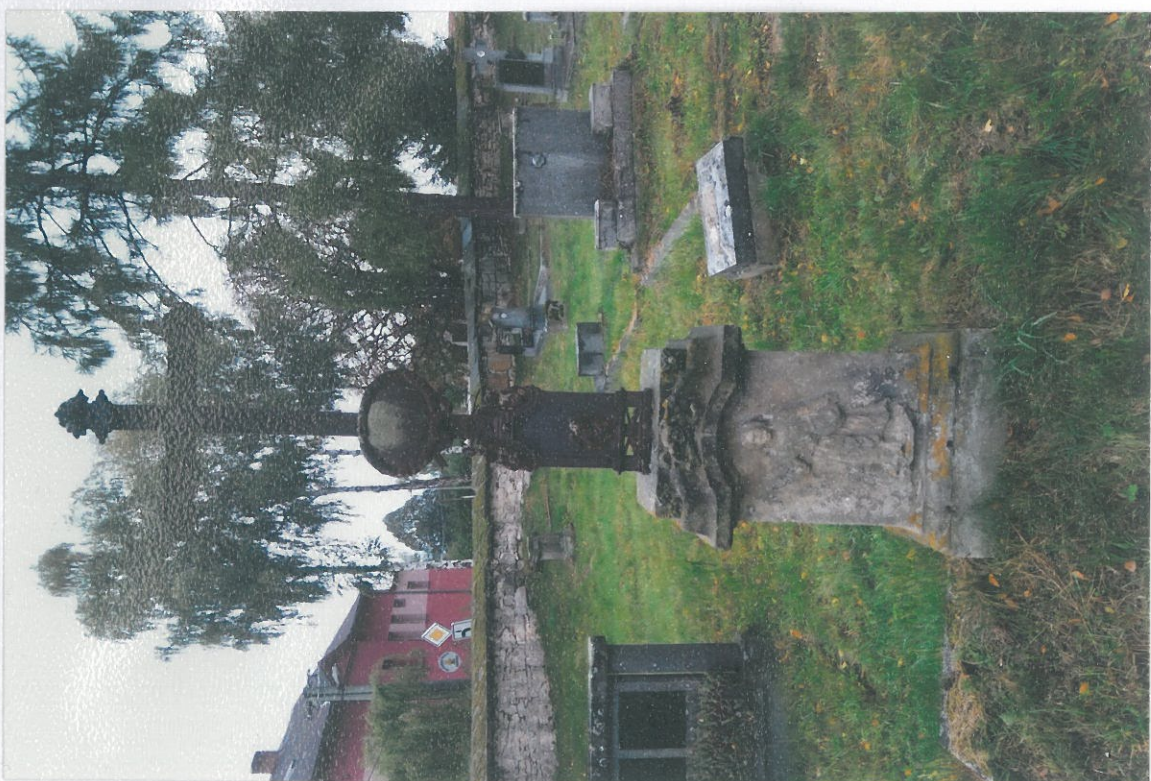
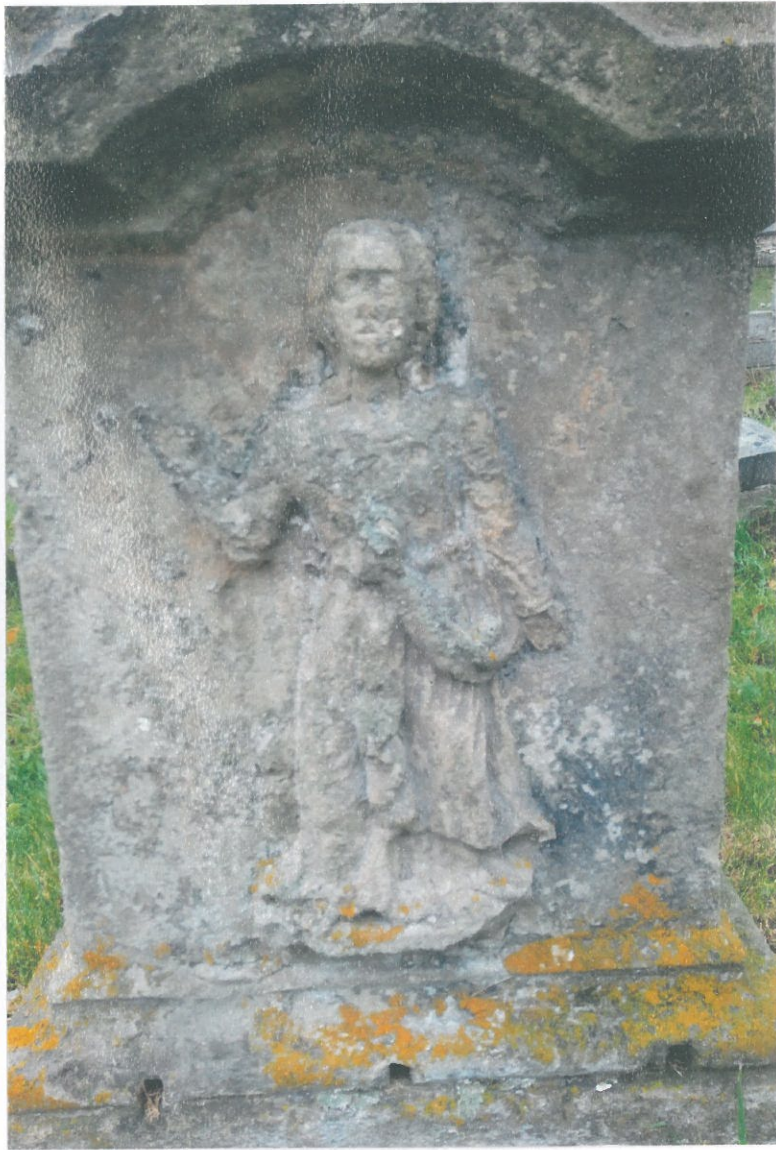
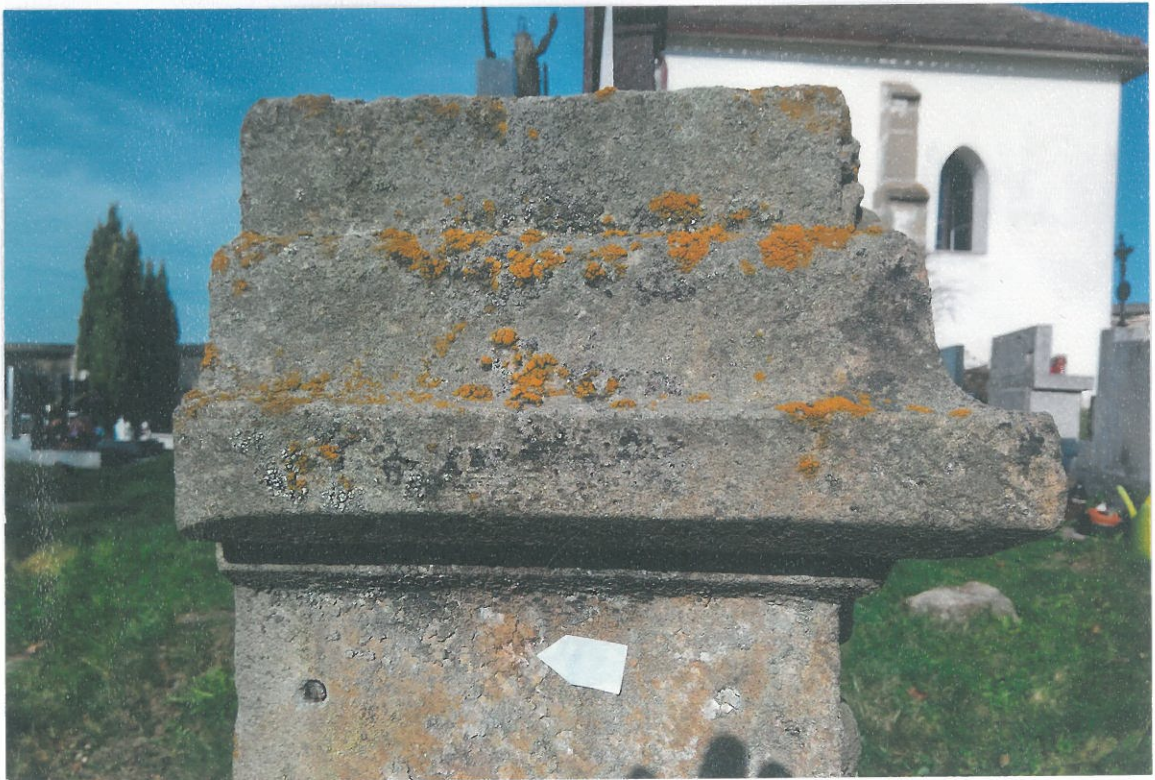
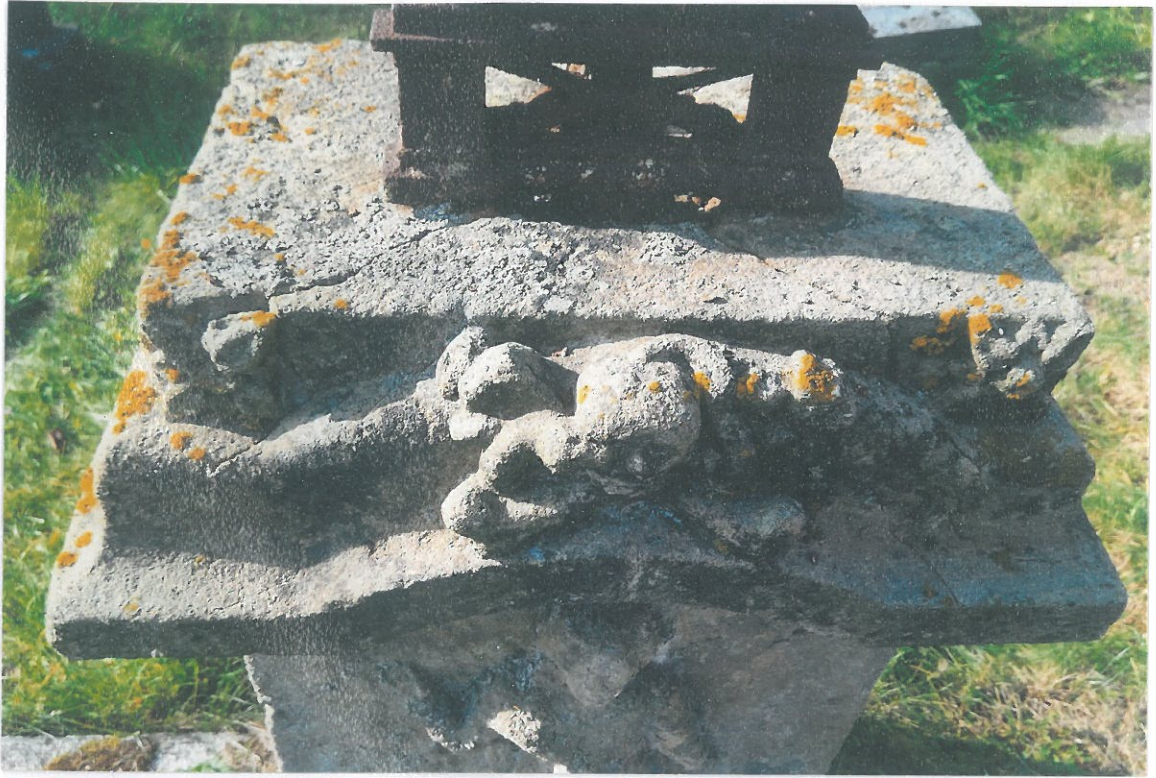
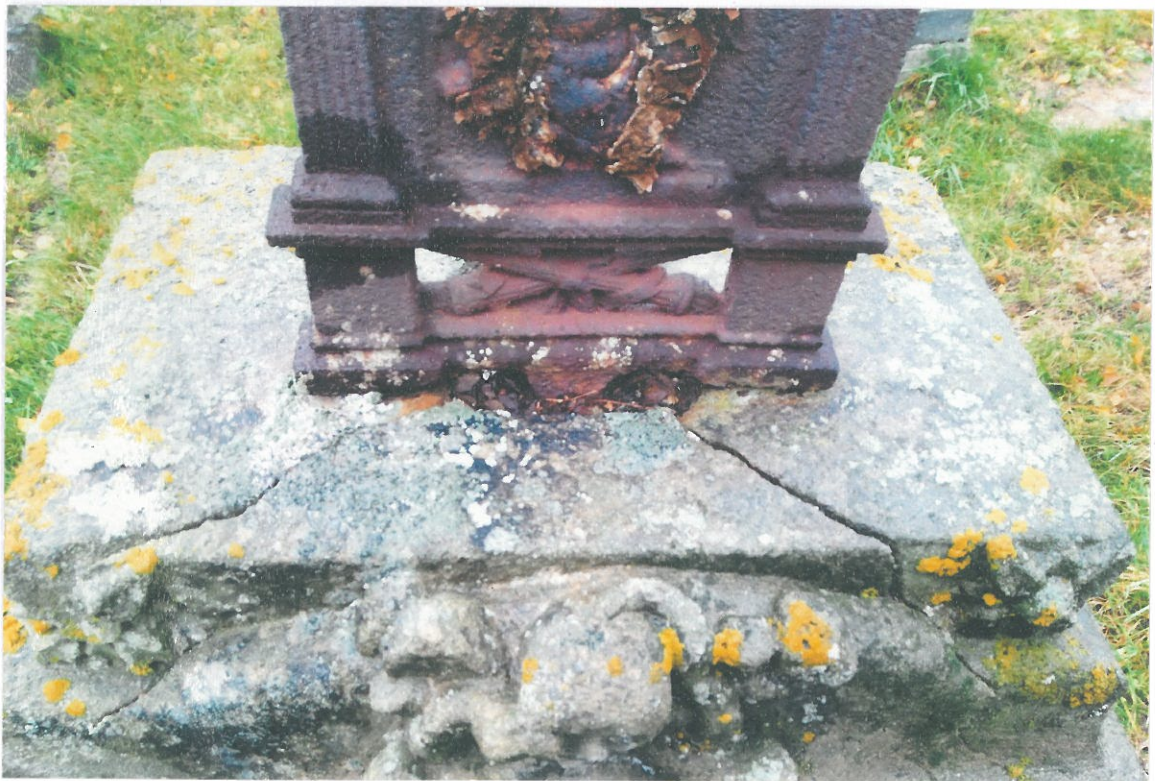
Náhrobek IV. s litinovým křížem

Povrch podstavce je znečištěn nánosy prachu a usazených nečistot. Na kameni je patrný výskyt zelených řas, mechů a lišejníků, zejména v horních partiích a na římsě. Na kamenných modelacích je patrný plošný úbytek původních modelace způsobený povětrnostními vlivy. V místě ukotvení litinového kříže jsou patrné trhliny způsobené jeho korozí. Dvě trhliny směřují k přední ploše a jedna k zadní ploše podstavce. Na dolní profilaci se nacházejí tři otvory. Místy se na podstavci vyskytují fragmenty polychromií, ve kterých převládá šedý odstín. Náhrobek je vlivem nestabilního podloží staticky narušen a vychýlen ze své osy.

Náhrobek bude nutno demontovat a zhotovit nový betonový základ do nezámrzové hloubky opatřený hydroizolací proti vztlínání vody a vodorozpustných solí do kamene. Na nový základ bude pomník osazen na nerezový čep a vápennou maltu. Povrch kamene bude očištěn od usazených nečistot a prachu. Zelené řasy mechy a lišejníky budou odstraněny pomocí biocidních přípravků. Zkorodované partie kamene budou stabilizovány vhodným organokřemičitým přípravkem, který zachová přirozenou paropropustnost kamene. Trhliny v kameni budou zajištěny pomocí injektáže. Odlomené partie budou přilepeny zpět na svá původní místa. Poškozené a chybějící partie budou doplněny umělým kamenem na minerální bázi, který se svojí strukturou a barevností přizpůsobí originální hmotě původního kamene. Doplnění bude provedeno pouze v nejnútnejším rozsahu, plošný úbytek bude ponechán. Na doplněných partiích bude provedena barevná retuš, aby se upravily případné barevné rozdíly. Povrch kamene bude opatřen preventivním biocidním nátěrem proti růstu zelených řas. Na exponované vodorovné plochy bude aplikován hydrofobní nátěr proti pronikání srážkové vody do povrchu kamene.
