**Restaurátorský průzkum a záměr na
restaurování souboru náhrobků v areálu
hřbitova v obci Knapovec**

Vypracoval: Ak. soch. Petr Dufek

MATERIÁLOVÝ PRŮZKUM, ZPRÁVA Č. P1453

Objekt	hřbitov
Obec	Knapolec
Číslo ÚSKP	18709/6-3935

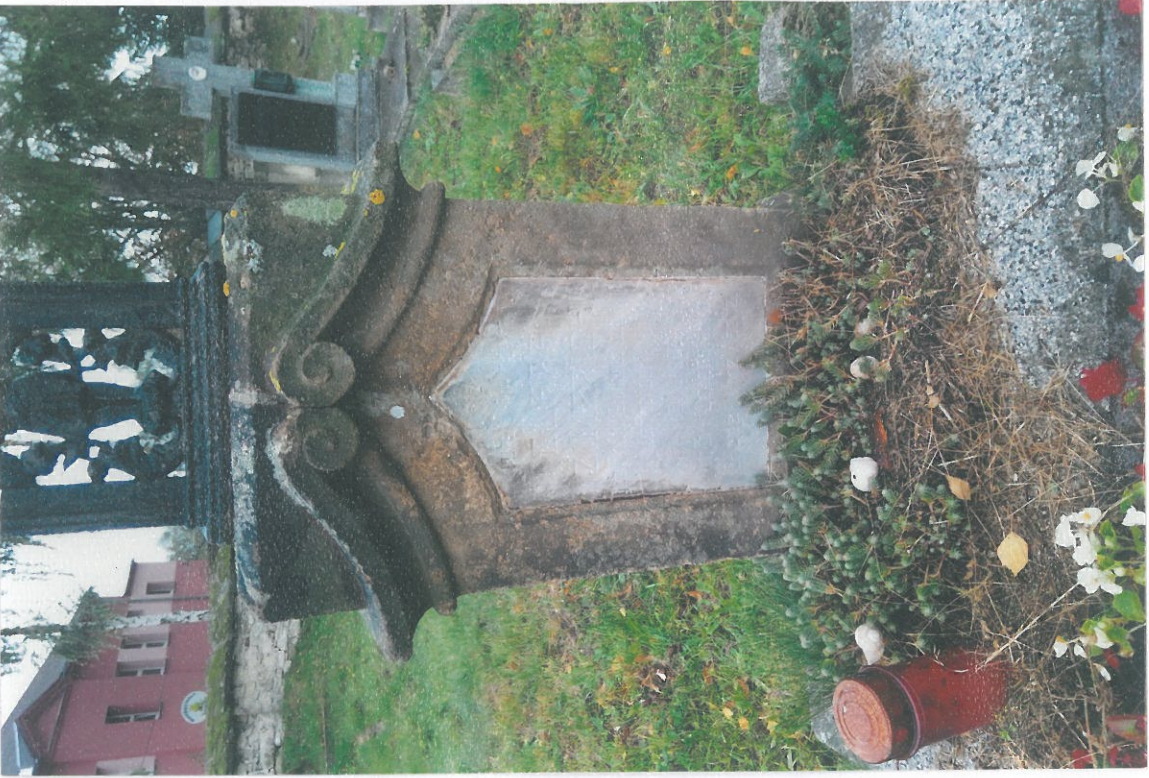
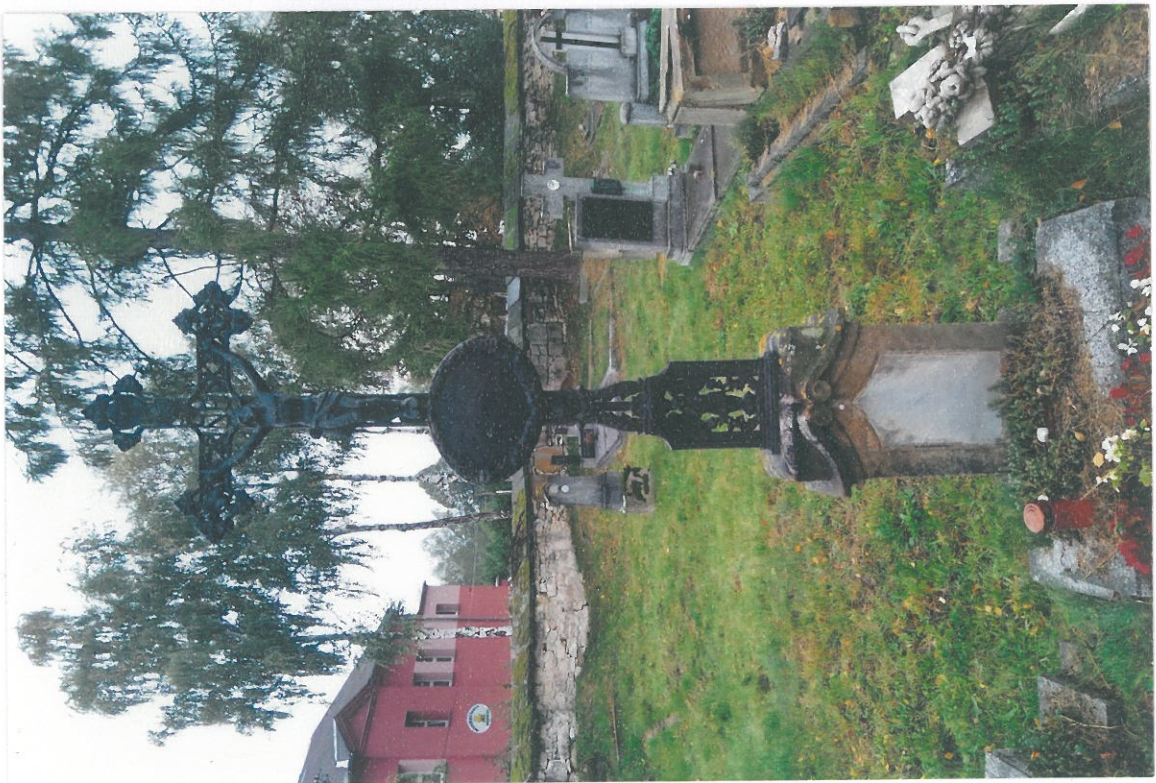
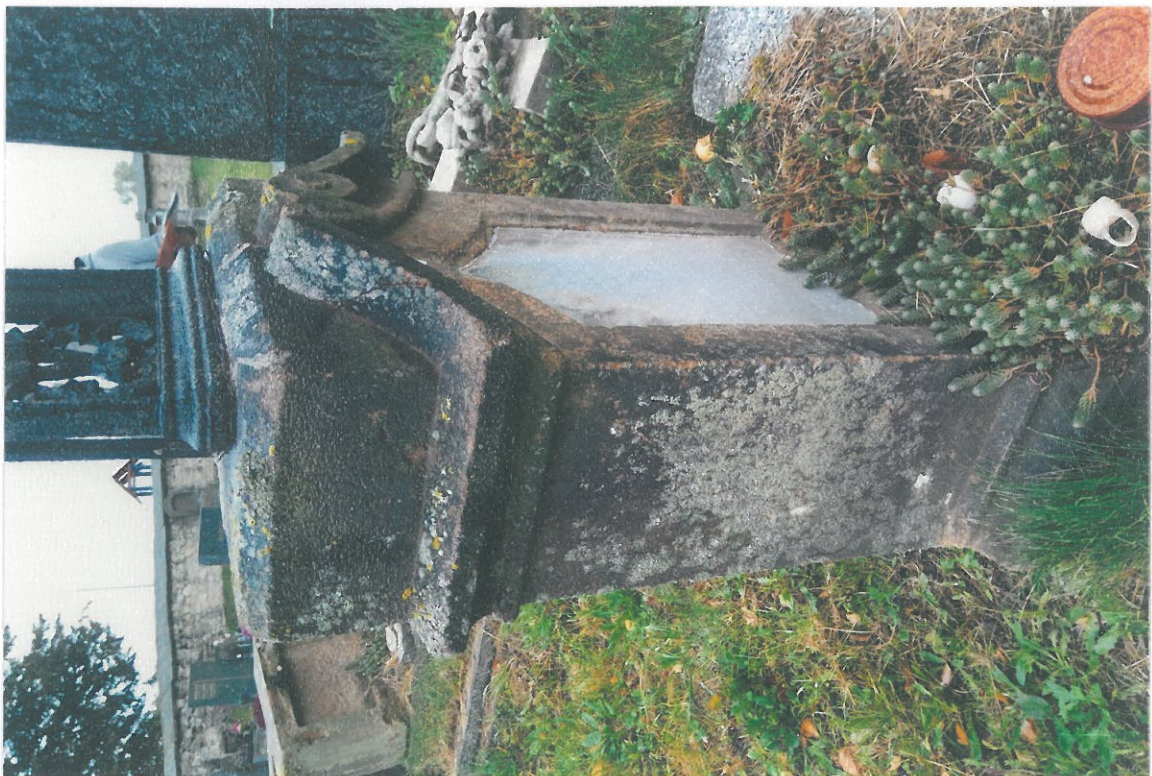
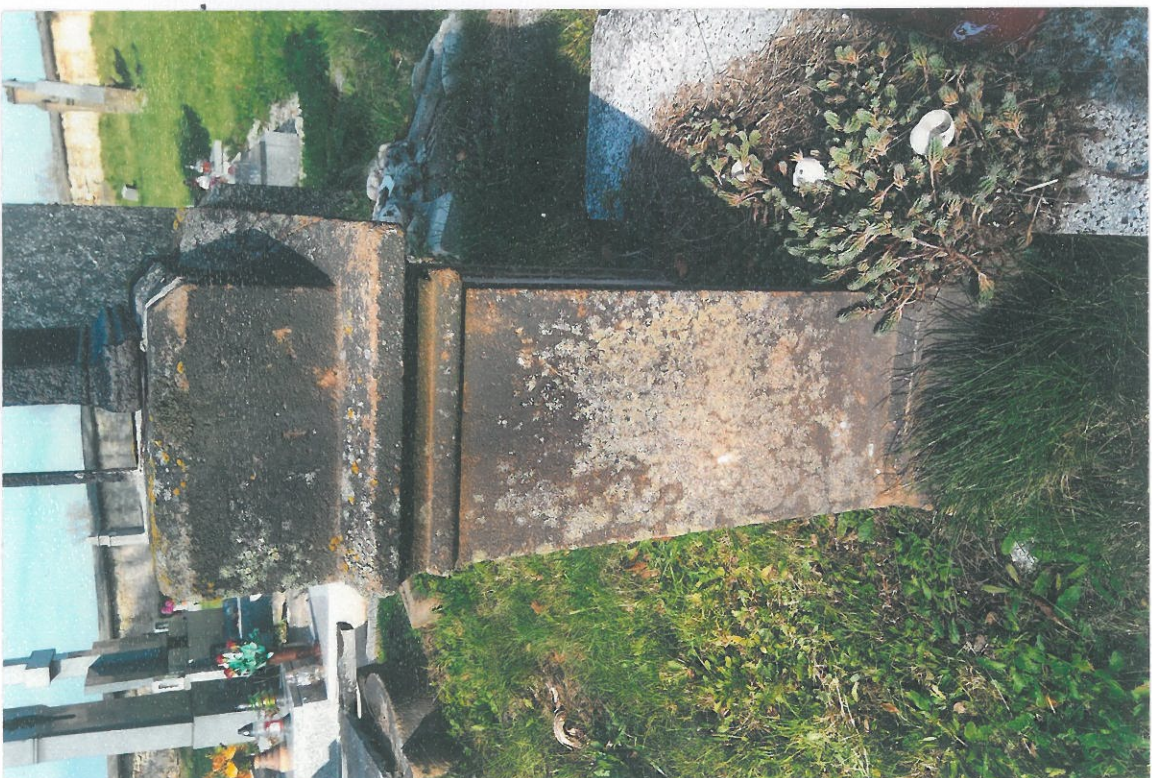
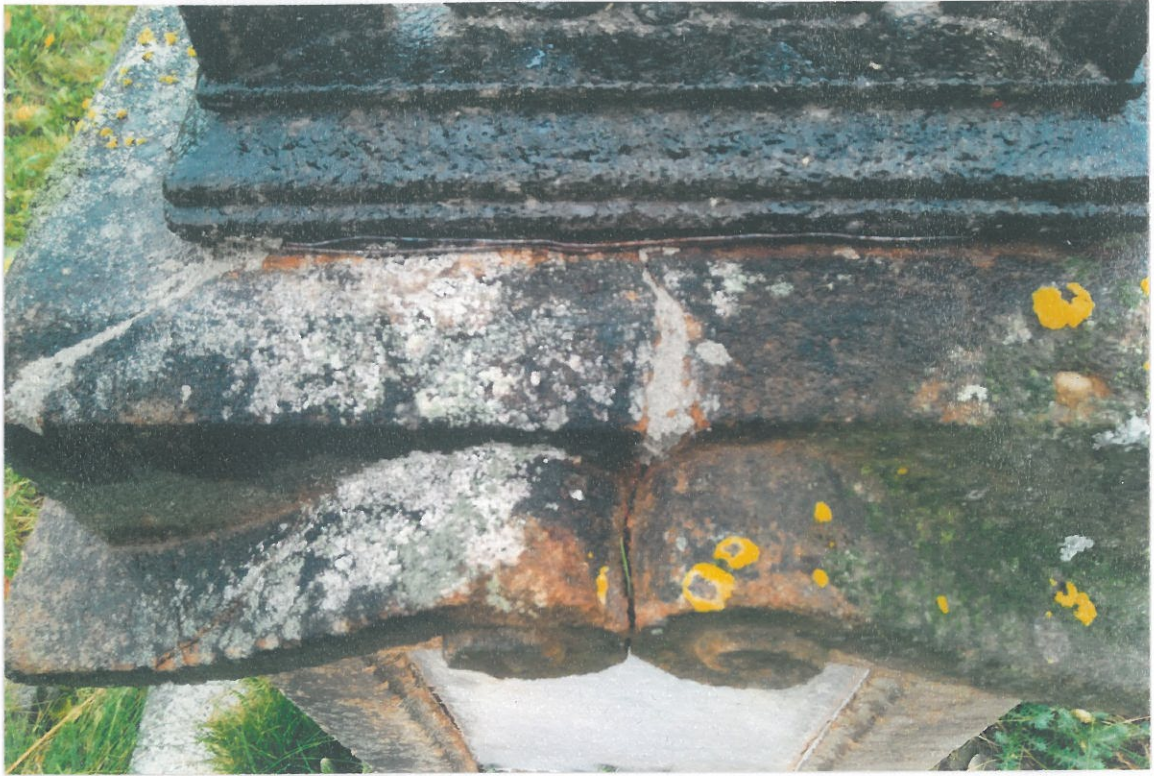
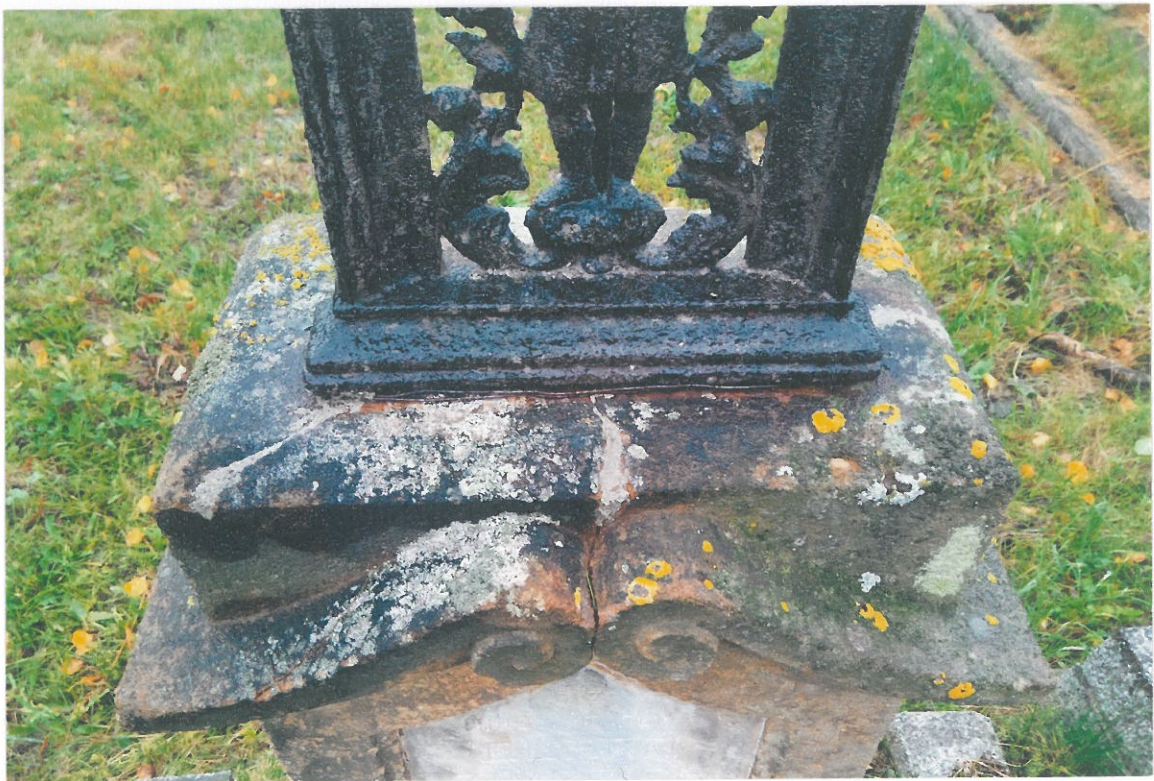
Náhrobek V s litinovým křížem

Povrch kamene je pokryt nánosy prachu, zelených řas, mechů a lišejníků. Rozsáhlé partie podstavce jsou pokryty zčernalými povlaky a krustami. Na povrchu kamene je zřetelný plošný úbytek původního materiálu a drobná koroze způsobená povětrnostními vlivy. V místě ukotvení litinového kříže se vyskytuje trhлина vedoucí k čelní partii horní římsy. Na zadní horní hraně okolo ukotvení kříže se nacházejí četné cementové doplňky, které se výrazně barevně odlišují od okolního kamene. Náhrobek je staticky narušen a vychýlen ze své vertikální osy.

Náhrobek bude nutno demontovat a zhotovit nový betonový základ do nezámrzové hloubky opatřený hydroizolací proti vztlínání vody a vodorozpustných solí do kamene. Na nový základ bude pomník osazen na nerezový čep a vápennou maltu. Povrch kamene bude očištěn od veškerých usazených nečistot, prachu, mechů, zelených řas a lišejníků. Zelené řasy, mechy a lišejníky budou snímány pomocí biocidních prostředků. Zčernalé povlaky a krusty budou odstraněny za použití čistících past. Zkorodované partie kamene budou stabilizovány vhodnou organokřemičitou zpevňující látkou. Fragmenty původních polychromií budou ponechány. Nevhodné a dožívající tmely a doplňky budou odstraněny. Odstraněné, poškozené a chybějící partie kamene budou doplněny umělým kamenem na minerální bázi, který se svojí strukturou a barevností přizpůsobí původnímu materiálu. Trhliny v kameni budou zajištěny pomocí injektáže. Na doplněných partiích bude provedena lokální barevná retuš, aby se eliminovaly případné barevné rozdíly. Následně bude proveden preventivní biocidní nátěr, který na čas zamezí opětovnému růstu zelených řas a mechů. Na exponovaná místa bude aplikován hydrofobní nátěr, který zabráni pronikání srážkové vody do povrchu kamene.

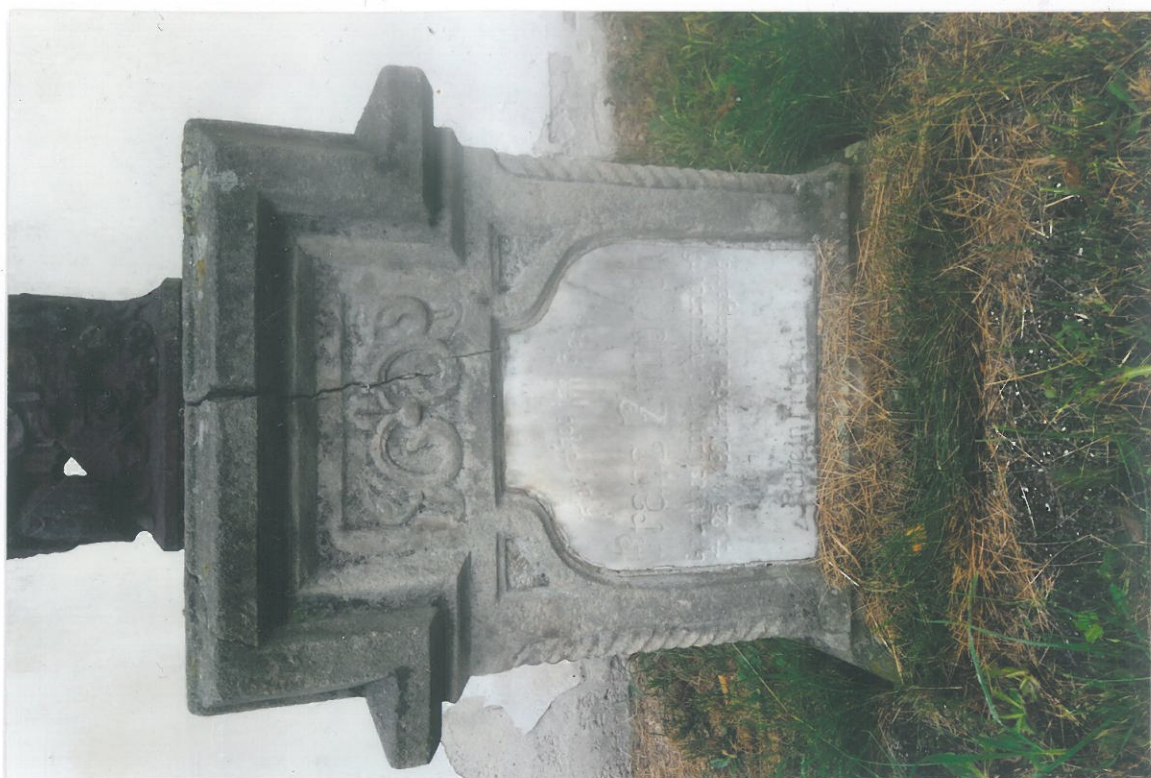
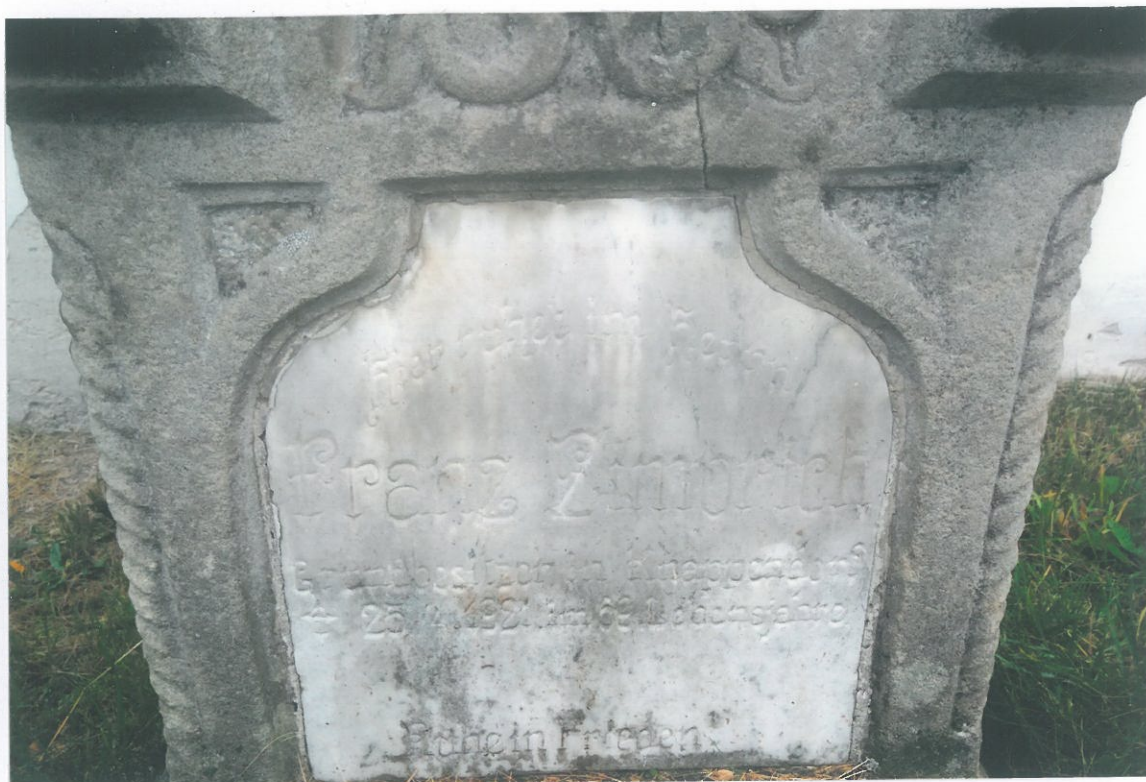
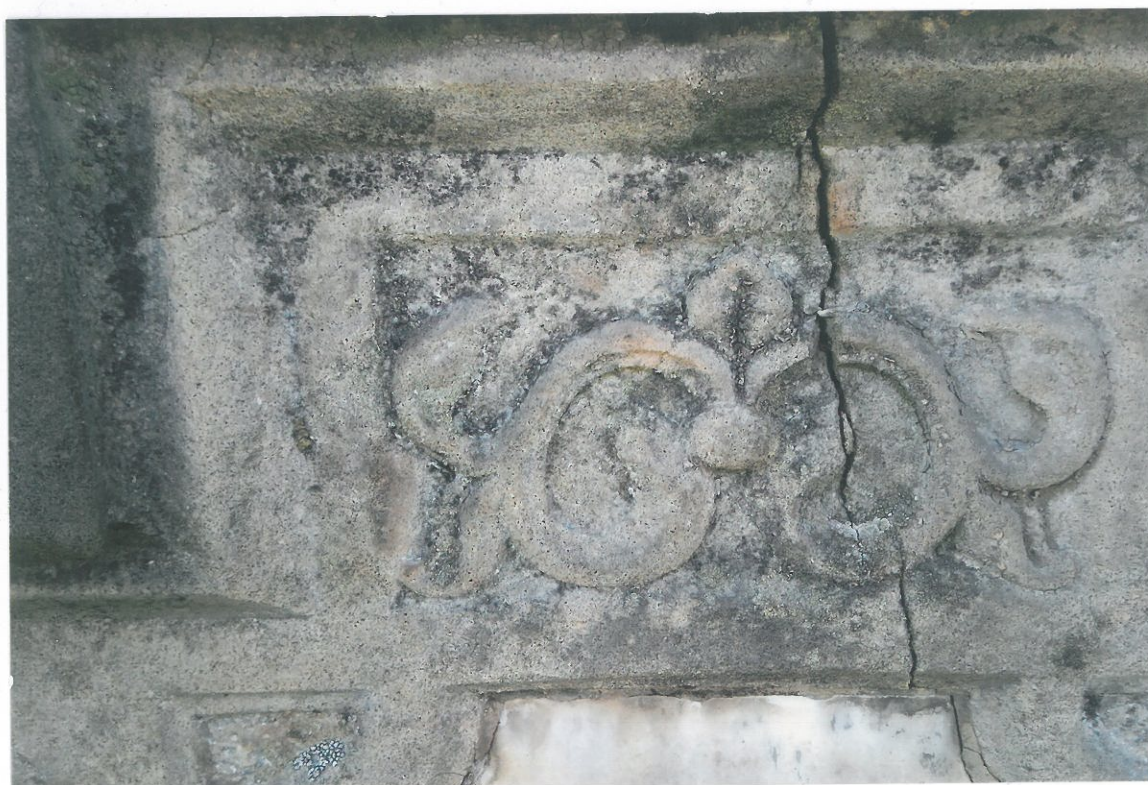
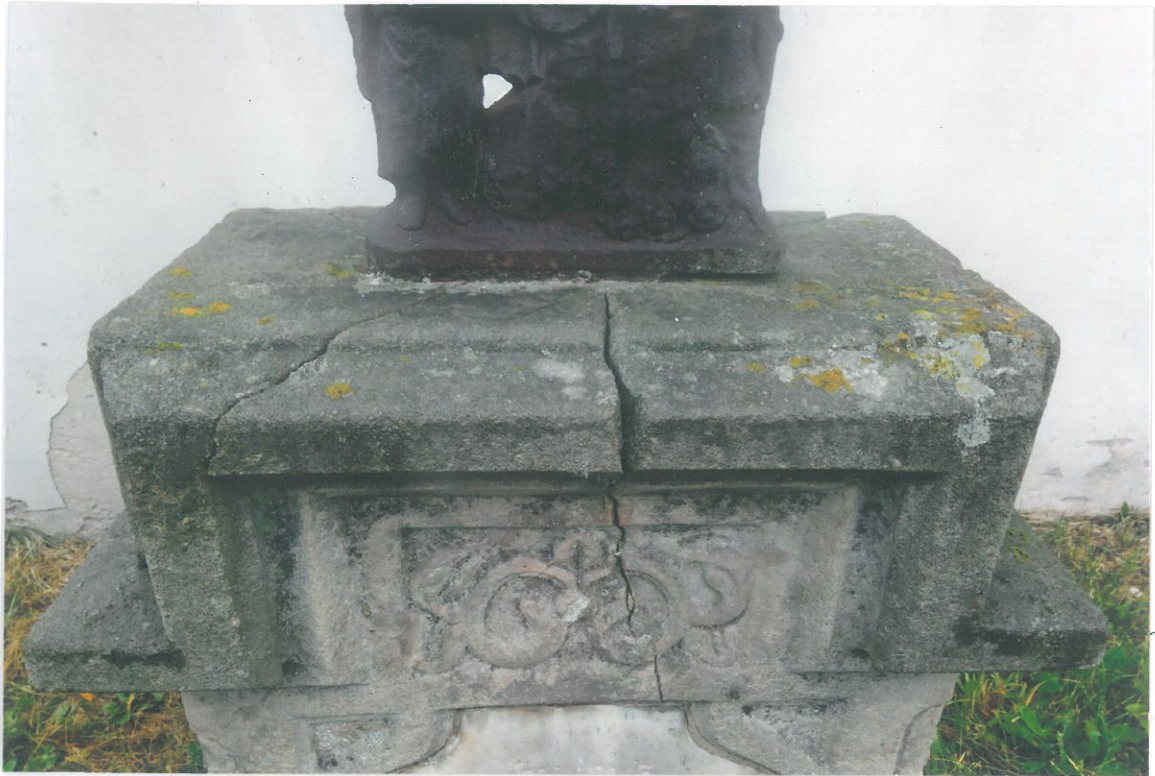
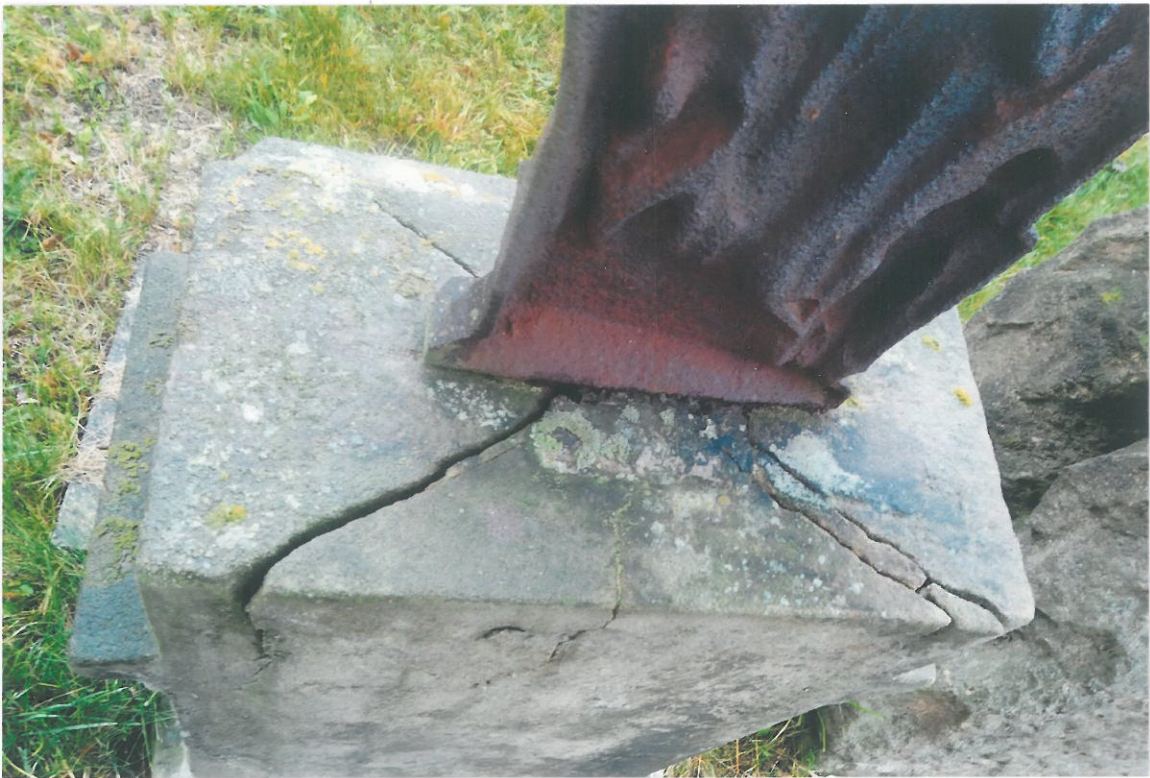
Náhrobek VI s litinovým křížem

Povrch podstavce je znečištěn nánosy prachu, zelených řas, mechů a lišejníků. Místy je patrný úbytek původní modelace, je zde patrná koroze kamene vzniklá povětrnostními vlivy. V okolí ukotvení litinového kříže jsou patrné trhliny v kameni, způsobené rozpínáním koroze kovového materiálu. Na nápisové desce jsou patrné zčernalé povlaky. Na povrchu podstavce se vyskytují fragmenty barevných nátěrů. Náhrobek je staticky narušen a vychýlen ze své vertikální osy.

Vzhledem k statickému narušení pomníku bude nutné provést demontáž a vytvořit nový betonový základ do nezámrzové hloubky, který bude opatřen hydroizolací proti vztlínání vody a vodorozpuštěných solí. Na nově zhotovený základ bude pomník osazen na nerezový čep do vápenné malty. Plocha kamene bude očištěna od usazených prachových a biologických nečistot. Zelené řasy, mechy a lišejníky budou snímány pomocí biocidních prostředků. Tmavé povlaky a krusty budou odstraněny za použití vhodných čistících past. Fragmenty původních polychromií budou zachovány. Zkorodované partie kamene budou stabilizovány vhodnou organokřemičitou látkou. Trhliny budou zajištěny injektáží. Chybějící, poškozená modelace a spáry budou zaretušovány umělým kamenem na minerální bázi, který se svojí strukturou a barevností přizpůsobí původnímu materiálu. Na doplněných partiích bude provedena lokální barevná retuš, aby se eliminovaly barevné rozdíly. Následně bude proveden preventivní biocidní nátěr proti růstu zelených řas a mechů. Závěrem budou exponované a vodorovné plochy opatřeny hydrofobním nátěrem, který zabrání pronikání srážkové vody do povrchu kamene.

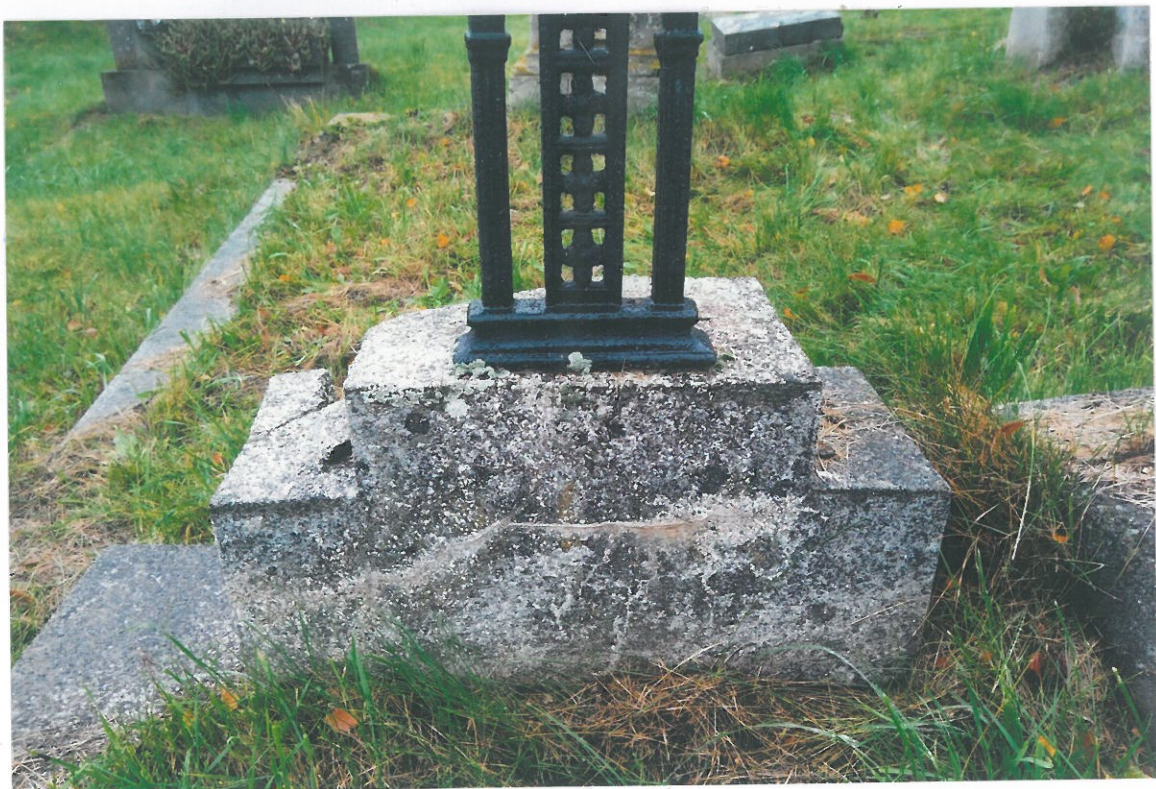
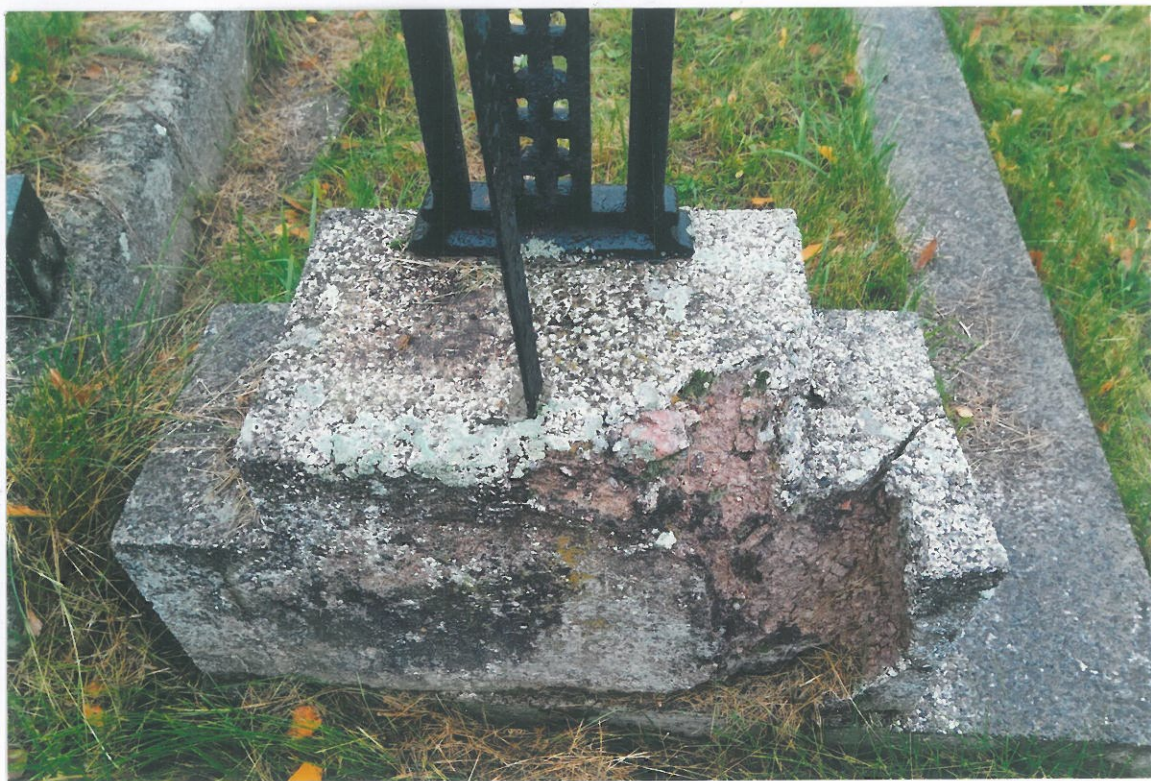
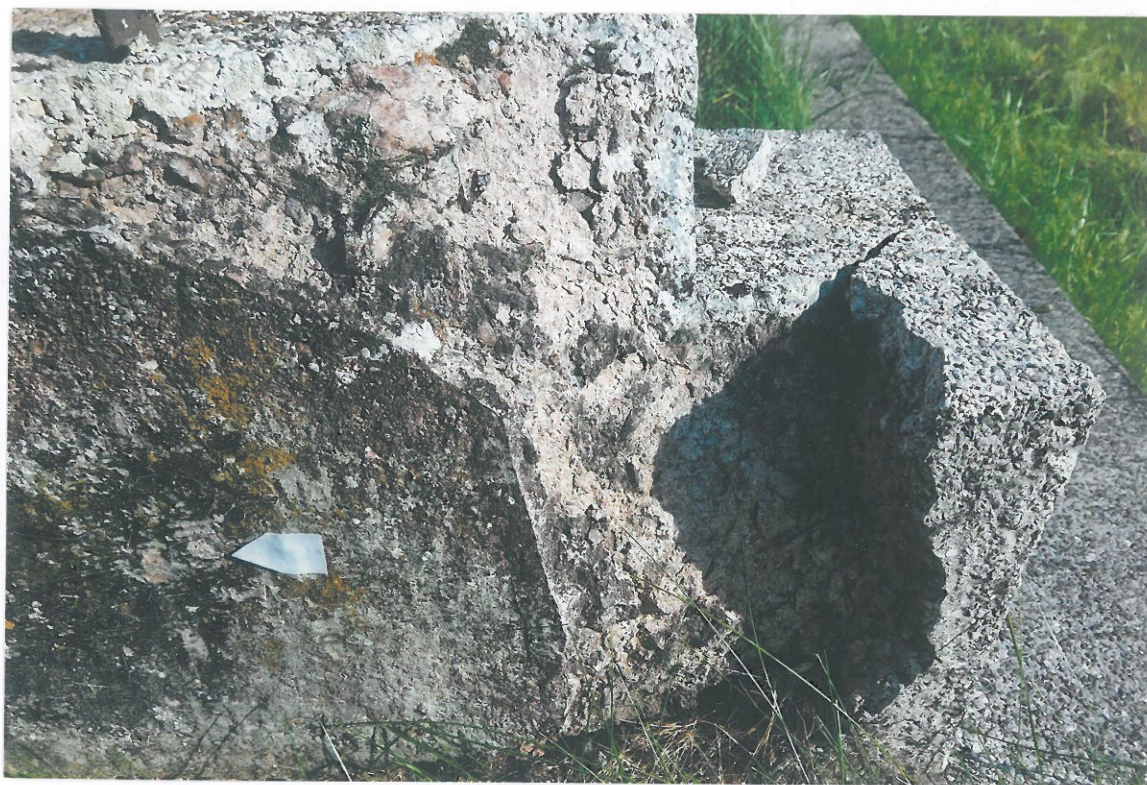
Náhrobek VII. s litinovým křížem

Na povrchu podstavce se nacházejí usazené nečistoty, zelené řasy, mechy a lišejníky. Podstavec je rozrušen trhlinami. Vlivem povětrnosti došlo k rozsáhlému rozpadu původního materiálu a značné korozi, která zasáhla velkou část podstavce. V místě poškození se objevuje vnitřní cihelné jádrové zdivo. Náhrobek je vlivem nestabilního základu staticky narušen a vychýlen ze své osy.

Náhrobek je vzhledem k jeho statickému narušení nutné demontovat a zhotovit nový základ do nezámrzové hloubky. Základ bude opatřen hydroizolací, která zabrání vztlínání vody a vodorozpustných solí. Podstavec je natolik poškozen, že je na místě zvážit jeho nahrazení replikou ze stejného materiálu. Nový podstavec bude osazen na nový základ. Podstavec bude osazen za pomoci vápenné malty a nerezového čepu. Povrch podstavce bude opatřen biocidním a hydrofobním nátěrem.

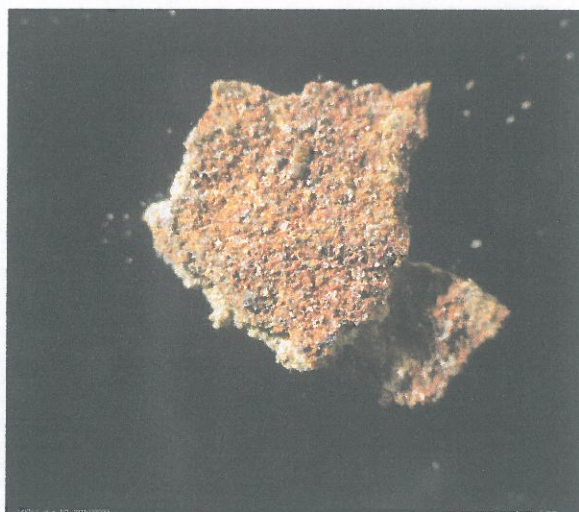
Obr. 4: Povrch vzorku

Vrstva	Popis	HNO ₃	KI	Fe(CN) ₆ ⁴⁻	NaOH	Tloušťka [μm]
3	porost lišejníku (růžová fluorescence chlorofylu v UV světle)			Fe		
2	tenká červená vrstva		Pb	Fe		30–50
1	kámen			Fe

Vzorek I obsahuje fragment kamene, tenkou červenou vrstvu a porost lišejníků nebo řasy.
