HORNÍ HOUŽOVEC – REKONSTRUKCE KAPLE
NAVŠTÍVENÍ PANNY MARIE – INŽENÝRSKO-
GEOLOGICKÝ PRŮZKUM

**Horní Houžovec - rekonstrukce kaple Navštívení Panny Marie -
inženýrsko-geologický průzkum**

Na základě objednávky Ing. Arch. Kmoška byl proveden podrobný inženýrsko-geologický průzkum pro rekonstrukci kaple Navštívení Panny Marie v obci Horní Houžovec.

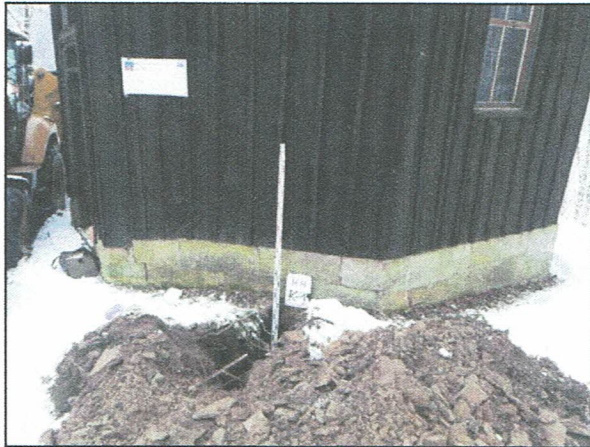
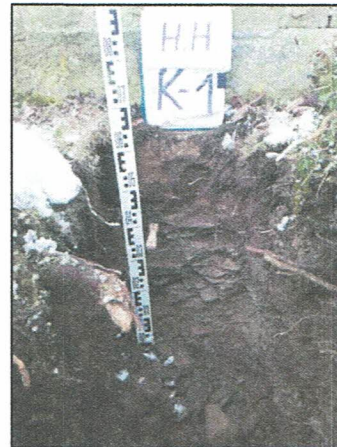
Sonda K-1

K - 1	kóta ter. 100,0 m (rel.)	ČSN P 73 1005
0,00-0,30	kamenné zdivo odsazené o cca +0,1 m od líce zdi	- -
0,30-1,00	slínovec šedý, navětralý, silně rozpukavý	II R4
	Sonda bez vody.

Dle sdělení objednatele se na lokalitě uvažuje s rekonstrukcí stávající kaple. **Doporučujeme provést podchycení základů podezděním nebo podbetonováním stávajících základů tak, aby celá kaple byla založena na navětralých slínovcích (R4). Rovněž bude nutno přezdíť poškozené části podezdívky z pískovcových kvádrů.**

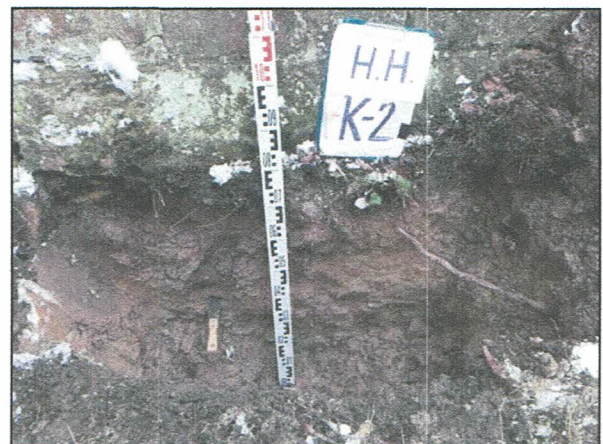
Sonda K-2

K - 2	kóta ter. 100,6 m (rel.)		
0,00-0,50	jíl okrový, tuhý až pevný, prachovitý s úlomky slínovce cca 20-30 % do velikosti 3-6 cm	I	CI
0,50-1,00	slínovec šedý, navětralý, silně rozpukaný	II	R4
	Sonda bez vody.		
K - 3	kóta ter. 99,9 m (rel.)		
0,00-0,20	kamenné zdivo	-	-
0,20-0,40	jíl okrový, tuhý až pevný, prachovitý s úlomky slínovce cca 30 % do velikosti 3-6 cm	I	CI
0,40-0,60	slínovec šedý, navětralý, silně rozpukaný	II	R4
	Sonda bez vody.		
K - 4	kóta ter. 99,4 m (rel.)		
0,00-0,30	kamenné zdivo odsazené o cca +0,1 m od líce zdi	-	-
0,30-0,40	jíl okrový, tuhý až pevný s ojedinělými úlomky slínovce do vel. 5 cm	I	CI
0,40-0,70	slínovec šedý, navětralý, silně rozpukaný	II	R4
	Sonda bez vody.		
K - 5	kóta ter. 99,5 m (rel.)		
0,00-0,30	kamenné zdivo odsazené o cca +0,1 m od líce zdi	-	-
0,30-0,70	jíl okrový, tuhý až pevný s ojedinělými úlomky slínovce do vel. 5 cm	I	CI
0,70-0,80	slínovec šedý, navětralý, silně rozpukaný	II	R4

Základové poměry kaple Navštívení Panny Marie byly ověřeny 6 sondami hloubenými do předkvartérního podloží. Kopanými sondami bylo zjištěno, že kaple je velmi mělce založena, úroveň základové spáry byla převážně zastižena 0,2-0,3 m pod terénem, sondou K-2 byla zjištěna základová spára v úrovni terénu. Základy kaple z pískovcových kvádrů spočívají ve východní a severovýchodní části kaple (sondy K-1 a K-6) přímo na navětralých slínovcích (patrně tř. **R4** dle ČSN P 73 1005, nelze vyloučit ani polohy horniny tř. **R3**). Ostatními sondami byla pod základy kaple zjištěna vrstva svahových sedimentů 0,1-0,5 m mocná. Tyto uloženiny jsou tvořeny ponejvíce prachovitými jíly (**CI**), tuhé až pevné konzistence, s příměsí ostrohranných úlomků mateční horniny. Četnost úlomků se pohybuje od ojedinělých až po cca 20-30 %, velikost úlomků je ponejvíce do 3-6 cm. Hlouběji (od úrovně 0,4-0,7 m pod terénem) byly zjištěny navětrale, silně rozpukané slínovce (**R4**). Navětralá hornina má převážně tenké deskovitou vrstevnatost (20-30 mm), hustota diskontinuit je ponejvíce velká (100-200 mm), byly však zastiženy i polohy horniny až střípkovitě rozpadavé. Podzemní voda nebyla sondami zjištěna.

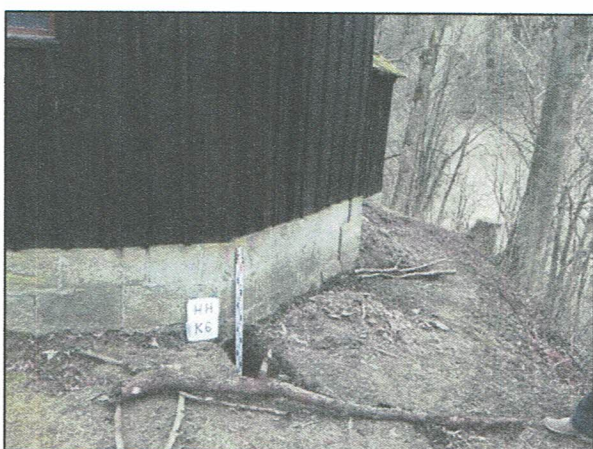
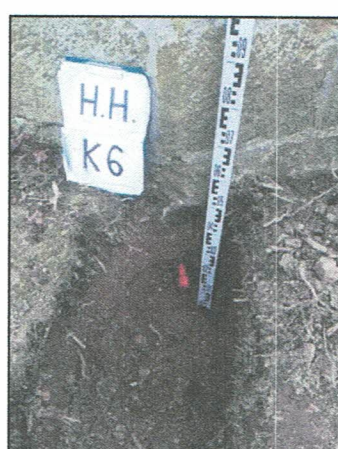
Sonda K-6

K - 6	kóta ter. 99,8 m (rel.)		
0,00-0,30	kamenné zdivo	-	-
0,30-0,50	slínovec šedý, navětralý, silně rozpukaný	II	R4
