STAVEBNĚ-TECHNICKÉ ZHODNOCENÍ AREÁLU PERLA 01

**ZHODNOCENÍ ZPRACOVÁNO V RÁMCI PROJEKTU
„REVITALIZACE ÚZEMÍ PERLA 01 V ÚSTÍ NAD ORLICÍ“**

Vypracoval: Ing. Martin Studnička

Datum: 23.6.2014

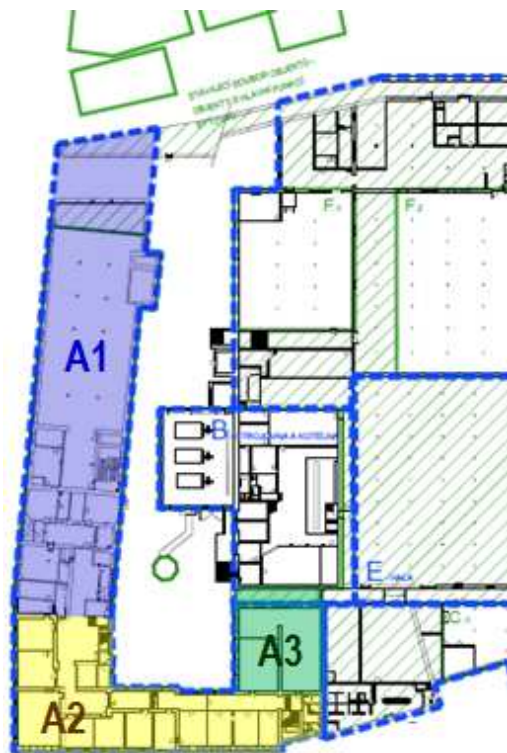
Historické budovy jsou z hlediska konstrukčního a stavebně technického tvořeny třemi částmi. Severní, výrobní a skladovou částí (pro lepší orientaci v tomto materiálu označené A1), střední, zřejmě i nejstarší administrativní částí (A2) a přístavkem do dvora (A3).

Výrobní a skladová část A1 je trojlodní skelet s obvodovými nosnými zdmi, podsklepená, na většině půdorysu třípodlažní, v severní části jsou nadzemní podlaží jen dvě. Původní využití bylo zřejmě pro výrobní a skladové účely, současné administrativní prostory ve 2NP jsou vestavěny podle všeho později, až se vznikem halové zástavby ve východní části areálu. Severní část objektu je trojlodní skelet, obvodové stěny cihelné, sloupy litinové. Stropní konstrukce - podélné průvlaky jsou tvořeny ocelovými I nosníky, přes ně je (zřejmě) železobetonová sbírková deska. Jižní část má sloupy částečně rovněž litinové, částečně železobetonové (může se jednat o dodatečné zesílení nosnosti původních železných sloupů). Průvlaky opět z ocelových I nosníků, vlastní strop je tvořen klenebními poli, zaklenutými do ocelových nosníků. Nosná konstrukce sklepních prostor je identická s konstrukcí výrobních prostor nad ní. Třetí nadzemní podlaží vzniklo až

jako dodatečná nástavba (na části archivních fotografií nástavba chybí). Tento půdní prostor – určený pro skladování – je zastropen ocelovými příhradovými vazníky bez středních sloupů; vzhledem ke dvěma typům vazníků došlo k nástavbě zřejmě ve dvou etapách. Střecha nevykazuje velké poruchy, pouze drobné zatékání, způsobené zřejmě vadnými klempířskými detaily úžlabí, nároží atp. Výjimkou může být část přímo sousedící s A2, kde je plošně poškozený a odpadlý podhled střechy; porucha je způsobena nejspíš zatékáním, není však zřejmé, zda k poškození došlo před opravou střechy nebo až po ní. Celá nosná konstrukce celé této části A1 se jeví v dobré kondici, vizuálně nejsou zaznamenány statické poruchy nebo praskliny. Nicméně, pro budoucí využití s nutností větších zatížení je třeba provést sondy ke zjištění konkrétního materiálového řešení a následné statické výpočty. Okna a dveře jsou novější, cca ze 70. let 20. století, odpovídají době svého vzniku, jejich výměna není nutná, ale vzhledem k významné energetické náročnosti ji doporučujeme. Povrchy stěn a stropů vykazují jen drobné poruchy, podlahy jsou částečně demontované (vlysy), ostatní spíše dožilé než zásadně poškozené. Vytápění a elektroinstalace pocházejí ze 70. – 80. let 20. stol., nebylo je možné přezkoušet v rámci návštěvy, nicméně se jeví, že po provedení nutných oprav a revizí by bylo možné je uvést do provozu – jakkoli jejich kompletní výměna je vhodnější (a po nějaké době nejspíš i nutná).

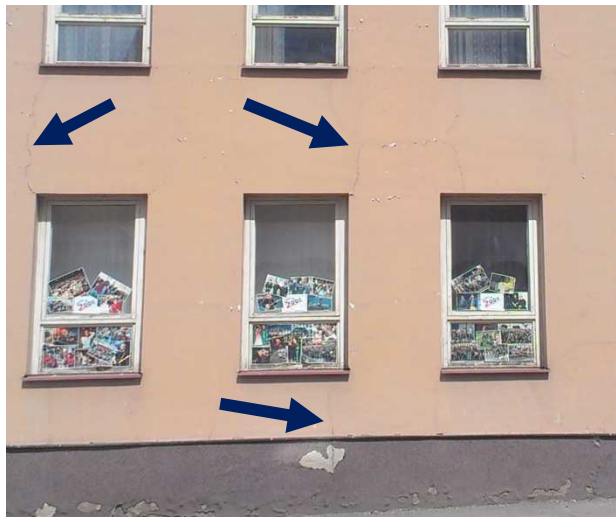
Administrativní část A2 je nejstarší částí areálu. Jedná se o klasickou stavbu s cihelnými zdmi a trámovými stropy v kombinaci s cihelnými klenbami. Střecha – krov klasický dřevěný vaznicový, střešní plášť byl měněn cca v roce 2011. Tato část objektu vykazuje drobné statické poruchy – praskliny v obvodové zdi uliční fasády (do ul. 17. listopadu). Nejedná se o fatální poruchy, hrozící destrukcí objektu; nicméně doporučujeme při zahájení přestavby na Informační centrum provést jejich sanaci – nemělo by se jednat o realizačně či finančně náročné práce.

Okna a dveře jsou novější, stejně jako u části A1 cca ze 70. let 20. století, odpovídají době svého vzniku, jejich výměna není nutná, ale vzhledem k významné energetické náročnosti ji doporučujeme. Povrchy stěn a stropů vykazují jen drobné poruchy, podlahy jsou částečně demontované (vlasy), ostatní spíše dožilé než zásadně poškozené. Vytápění a elektroinstalace pocházejí ze 70. – 80. let 20. stol., nebylo je možné přezkoušet v rámci návštěvy, nicméně se jeví, že po provedení nutných oprav a revizí by bylo možné je uvést do provozu – jakkoli jejich kompletní výměna je vhodnější (a po nějaké době nejspíš i nutná).

Využití části A2 jako Informační centrum a část pro Městský úřad je možné, resp. vhodné – část objektu pro tyto účely již sloužila. Nástavba nároží je možná, doporučujeme ji provést s lehkou nosnou konstrukcí, aby nebylo nutno náročně staticky zesilovat stávající nosné konstrukce. Otevření průchodů v přízemí je možné.

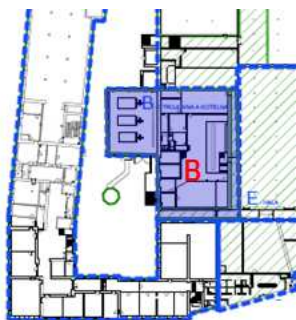
4. OBJEKTY B – STROJOVNA A KOTELNA

Objekty energetického zázemí areálu – strojovna, resp. dnes elektrorozvodna a kotelny jsou současně využívány pouze částečně – kotelna je prázdná, bez využití, strojovna slouží jako zázemí pro zásobování areálu elektřinou, je zde trafostanice a NN rozvodna, vzhledem k minimálnímu využití areálu pochopitelně rovněž prakticky nevyužívaná. Objekty jsou to halové, s obvodovými nosnými cihelnými zdmi, zastropené dřevěnými příhradovými vazníky; jedná se v případě obou objektů o dosti zajímavé reprezentanty halové industriální architektury, bezpochyby v celkem dobrém stavebně technickém stavu – bez ohledu na jejich

Oba prostory jsou částečně podsklepeny – zde se jedná o nepřehlednou, špatně prostupnou zmršť kobek a kójí, jen částečně využívaných. V případě strojovny je prostor prosvětlen světlíky kolmo na hřeben střechy, kterými je světlo přivedeno do prostoru půdy, podlaha půdy je pod světlíky prosklená, světlo tak - ve zcela dostačující intenzitě – proniká i do prostoru hlavní rozvodny NN. Vzhledem k zajímavosti konstrukce krovu (dřevěné

Uvažované využití jako polyfunkční a městský sál je možné a vhodné, je třeba před zahájením přestavby přemístit trafostanici i rozvodnu NN. Pro vytápění budoucích objektů areálu již počítáme s decentralizovanými systémy, instalovanými již v rámci jednotlivých objektů. Probourání průchodu podél jižní strany strojovny je možné.

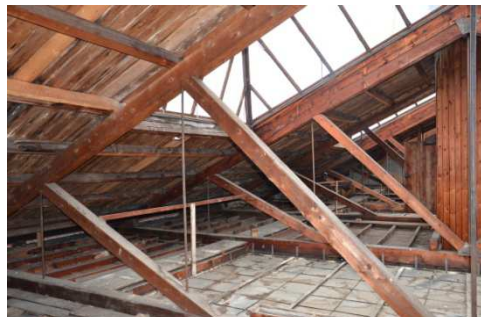
příhradové vazníky ve velmi dobrém stavu) doporučujeme tento princip zachovat i pro budoucí využití. Staticky nevykazují oba objekty zjevné poruchy, technická zařízení nejsou vyjma elektroinstalace (logicky) funkční. Součástí této části je i komín – je v dobrém stavu a doporučujeme jej zachovat kupříkladu pro přívod či odvod vzduchu pro zařízení vzduchotechniky.

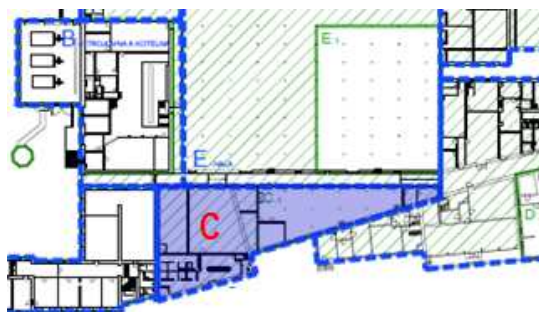
5. OBJEKTY C – HALA A DÍLNY

Hala a dílny jsou objekty, zřejmě kopírující původní hranice pozemků továrny. Jedná se o přízemní objekty s ocelovou nosnou konstrukcí, část sousedící s objekty A má plochou střechu s kupolovými světlíky, trojúhelníková část, zasazená mezi halu E a objekty D má shedovou střechu, krytou netradičně pálenou krytinou. Nosné konstrukce se zdají bát na sobě nezávislé. Střechy jsou v poměrně dobrém stavu, nedochází k plošnému zatékání, nicméně tepelně technické vlastnosti se dnešního pohledu limitně blíží nule.

Funkčnost elektroinstalace a vytápění nebylo lze přezkoušet, nicméně rozvodnicový systém elektroinstalací je nejspíše funkční, ale otázkou je jeho využití pro potřeby galerie (která potřebuje příkony řádově nižší, než které zajišťuje rozvodnicový systém).

Demolice části u objektu A je možná, oprava a přizpůsobení shedové části na galerii jsou možné; je jen nutno počítat s nutností doplnění některých statických prvků (ztužidla...), dále pak zateplení kompletní obálky objektu včetně shedových světlíků a střešního pláště a vybudování kompletních TZB. Uvažovanou prosklenou nástavbu směrem k hale E doporučujeme řešit jako staticky zcela nezávislou na stávající konstrukci, zesilování současné konstrukce je prakticky nerealizovatelné.

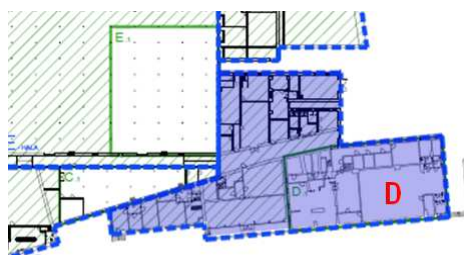
6. OBJEKTY D – JÍDELNA A OBCHOD

Zde se jedná o využívané prostory, podle dispozice se zřejmě, že se jedná o přístavbu k původně o silnici odkloněné části C. Objekt má tři části, jednak hlavní část kantýny s kuchyní a dále pak současné obchody do ulice a sklady v dvorní části. Stavebně technický stav jídelny je dobrý, při běžné údržbě a případných

Jednopodlažní lichoběžníková přístavba s obchody je bezpochyby pozdější, na okolních objektech nezávislá, její demolici lze provést bez větších problémů a vyvolaných dodatečných úprav okolních částí.

Rovněž skladová část ve dvoře je jednopodlažní – pozdější postupné přístavky různých skládků a chodeb, na okolní zástavbě stavebně nezávislé – jejich demolice rovněž nepředstavuje problém pro okolí a je vhodná.

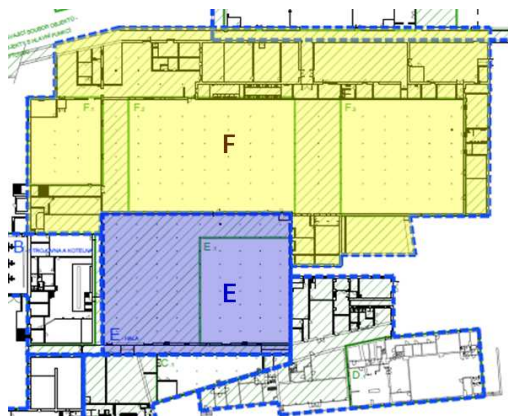
7. OBJEKTY E a F - HALY

Tyto haly jsou v podstatě jádrem bývalé továrny. Jedná se o ocelovou skeletovou konstrukci, litinové nebo ocelové sloupy, průvlaky z ocelových I nosníků. Vlastní střecha je v části E plná, bez horního prosvětlení, prakticky plochá na ocelových vaznicích. V části F je střecha shedová, shedy jsou tvořeny ocelovými stojkami, nosná konstrukce šikmých částí je rovněž ocelová. Střešní plášť je zjevně tenký, bez větší tepelné izolace jak v případě střechy tak i svislé plně i prosklené části shedu. Vlastní hydroizolace je v celkem dobrém stavu, viditelné stopy zatékání byly zjištěny pouze na několika málo místech.

Podlahy teracová dlažba, ve které jsou v celém rozsahu poměrně velké podlahové kanály (elektroinstalace, odtah od strojů), aktuálně nevyužívané. Spodní stavba se jeví být v pořádku, nejsou zřejmé viditelné propady, svědčící o špatné kvalitě podloží.

Vytápění haly bylo zřejmě v poslední době jejich funkce teplovzdušné, pomocí vzduchotechniky, v některých částech teplovzdušných Sahar – v současnosti jen těžko funkční. Elektroinstalace je částečně zdemontována, částečně zůstala na místě (osvětlení), vzhledem ke skutečnosti, že je v rozvodně odpojena nebylo možné přezkoušet její funkčnost. Lze ovšem předpokládat, že po provedení nutných revizí by ji na omezenou dobu bylo možné uvést do provozu.

Uvažované úpravy, spočívající v částečné demolici částí obou hal a lokálních dostavbách, jsou možné. Haly je možné po provedení nutných úprav – revize a opravy elektroinstalací, nové vytápění, úpravy požárně-bezpečnostního řešení... - možné začít používat prakticky okamžitě (i když v případě haly E pouze pro skladování vzhledem k nulovému dennímu osvětlení). Pro konečné úpravy je třeba počítat i s nutností současně s demolice provést i statické zajištění nosných konstrukcí (dodatečné ztužení konstrukcí ve všech třech směrech, úpravy nosnosti střech na nové hodnoty zatížení sněhem...), dále pak novou obálku objektu s tepelně technickými parametry odpovídajícími současnosti a rovněž technická zařízení budov – vzduchotechnika, vytápění, elektroinstalace – odpovídající současnosti i budoucímu využívání objektů.

Uvažované přístavby a nástavby je nutno řešit jako staticky nezávislé, lehké konstrukce, se současnými objekty spojené pouze funkčně. Přitěžování současných konstrukcí novými nástavbami by představovalo nutnost zásadních a komplikovaných statických zesilování, vzhledem k ceně i potenciálním důsledkům na změny současných konstrukcí je nedoporučujeme. Naopak, staticky nezávislé konstrukce se jeví jako velmi vhodné a jednoduché řešení.

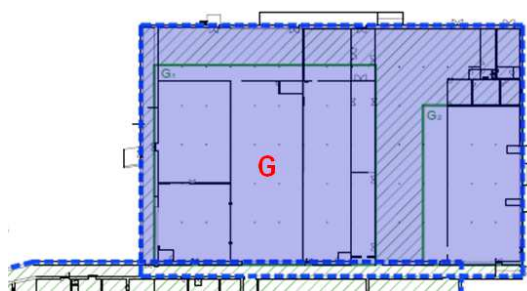
8. OBJEKT G - HALA

Poslední z posuzovaných objektů, hala G, je konstrukčně velmi podobná předchozím dvěma halám – opět se jedná o lehkou ocelovou konstrukci, ocelové sloupy i vazníky, tentokrát ale nejsou osvětleny shedy, nýbrž hřebenovými světlíky. Toto sice obvyklé, ale poněkud nešťastné řešení (zřejmě pozdějšího data) logicky přináší vyšší tepelné zisky v letním období a tedy i vysoké nároky na větrání a odvod přebytečného tepla. Hala je členěna většinou požárními

zdi na několik menších úseků, předpokládáme, že dělicí zdi mají kromě požárně bezpečnostního důvodu i funkci ztužení celé konstrukce. V případě jejich vybourání bude tedy třeba doplnit podélná i příčná ztužidla.

Střechy se zdají být v dobrém stavu, podlahy v části z teracových dlaždic, v části z dřevěných vlysů (částečně demontovaných) většinou ve více vrstvách. Obvodové konstrukce jsou cihelné vyzdívkou, vrata bez závěsů či jiných clon.

Vytápění haly bylo zřejmě v poslední době jejich funkce teplovzdušné, pomocí vzduchotechniky, v některých částech teplovzdušných Sahar – v současnosti jen těžko funkční. Elektroinstalace je částečně zdemontována, částečně zůstala na místě (osvětlení), vzhledem ke skutečnosti, že je v rozvodně odpojena nebylo možné přezkoušet její funkčnost. Lze ovšem předpokládat, že po provedení nutných revizí by ji na omezenou dobu bylo možné uvést do provozu.

Přestavba haly na parkovací dům a obchodní plochu je možná a vhodná. Hala je možné po provedení nutných úprav – revize a opravy elektroinstalací, nové vytápění, úpravy požárně-bezpečnostního řešení... - možné začít používat prakticky okamžitě – zde ale nikoli jako parkovací dům, pro který bude třeba provést další úpravy. Pro konečné úpravy je třeba počítat i s nutností současně s demolicemi provést i statické zajištění nosných konstrukcí (dodatečné ztužení konstrukcí ve všech třech směrech, úpravy nosnosti střech na nové hodnoty zatížení sněhem...), dále pak v obchodní části novou obálku objektu s tepelně technickými parametry odpovídajícími současnosti a rovněž technická zařízení budov – vzduchotechnika, vytápění, elektroinstalace – odpovídající současnosti i budoucímu využívání objektů. Pro garáže lze počítat jen s lehkým, nezatepleným obvodovým pláštěm a střechou a s doplněním požárně-bezpečnostních úprav a vzduchotechniky.

Uvažované přístavby a nástavby je nutno řešit jako staticky nezávislé, lehké konstrukce, se současnými objekty spojené pouze funkčně. Přitěžování současných konstrukcí novými nástavbami by představovalo nutnost zásadních a komplikovaných statických zesilování, vzhledem k ceně i potenciálním důsledkům na změny současných konstrukcí je nedoporučujeme. Naopak, staticky nezávislé konstrukce se jeví jako velmi vhodné a jednoduché řešení.
