**NÁLEZOVÁ ZPRÁVA
A
RESTAURÁTORSKÝ NÁVRH**

**na restaurování oltáře Zmrtvýchvstání Páně
ve hřbitovní kapli v Knapovci**

Pardubice dne 25. 3. 2018

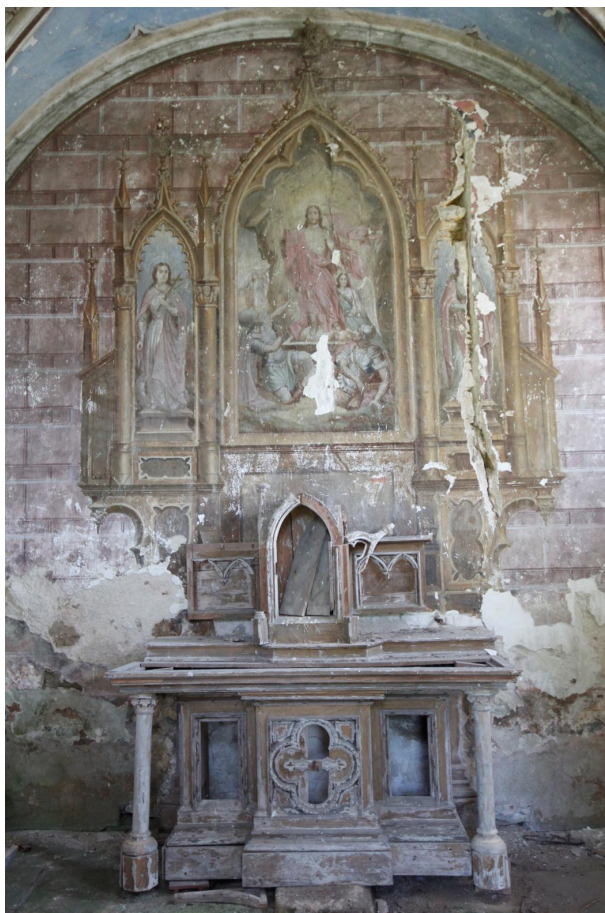
- podesta š x v x h – 230 x 150 x 14 cm - **ODHAD**
- menza š x v x h – 191 x 200 x 85 cm
- oltářní nástavec / malba/ - samostatný průzkum
