**RNDr. František Medřík, Na Hrádku 2580, 530 02 Pardubice
-posudky a průzkumy v inženýrské geologii-**

Věc: IG průzkum pro rekonstrukci vozovek v Ústí nad Orlicí, kraj Pardubický

Název úkolu: Ústí nad Orlicí - vozovky
Číslo úkolu: 7 - 2023

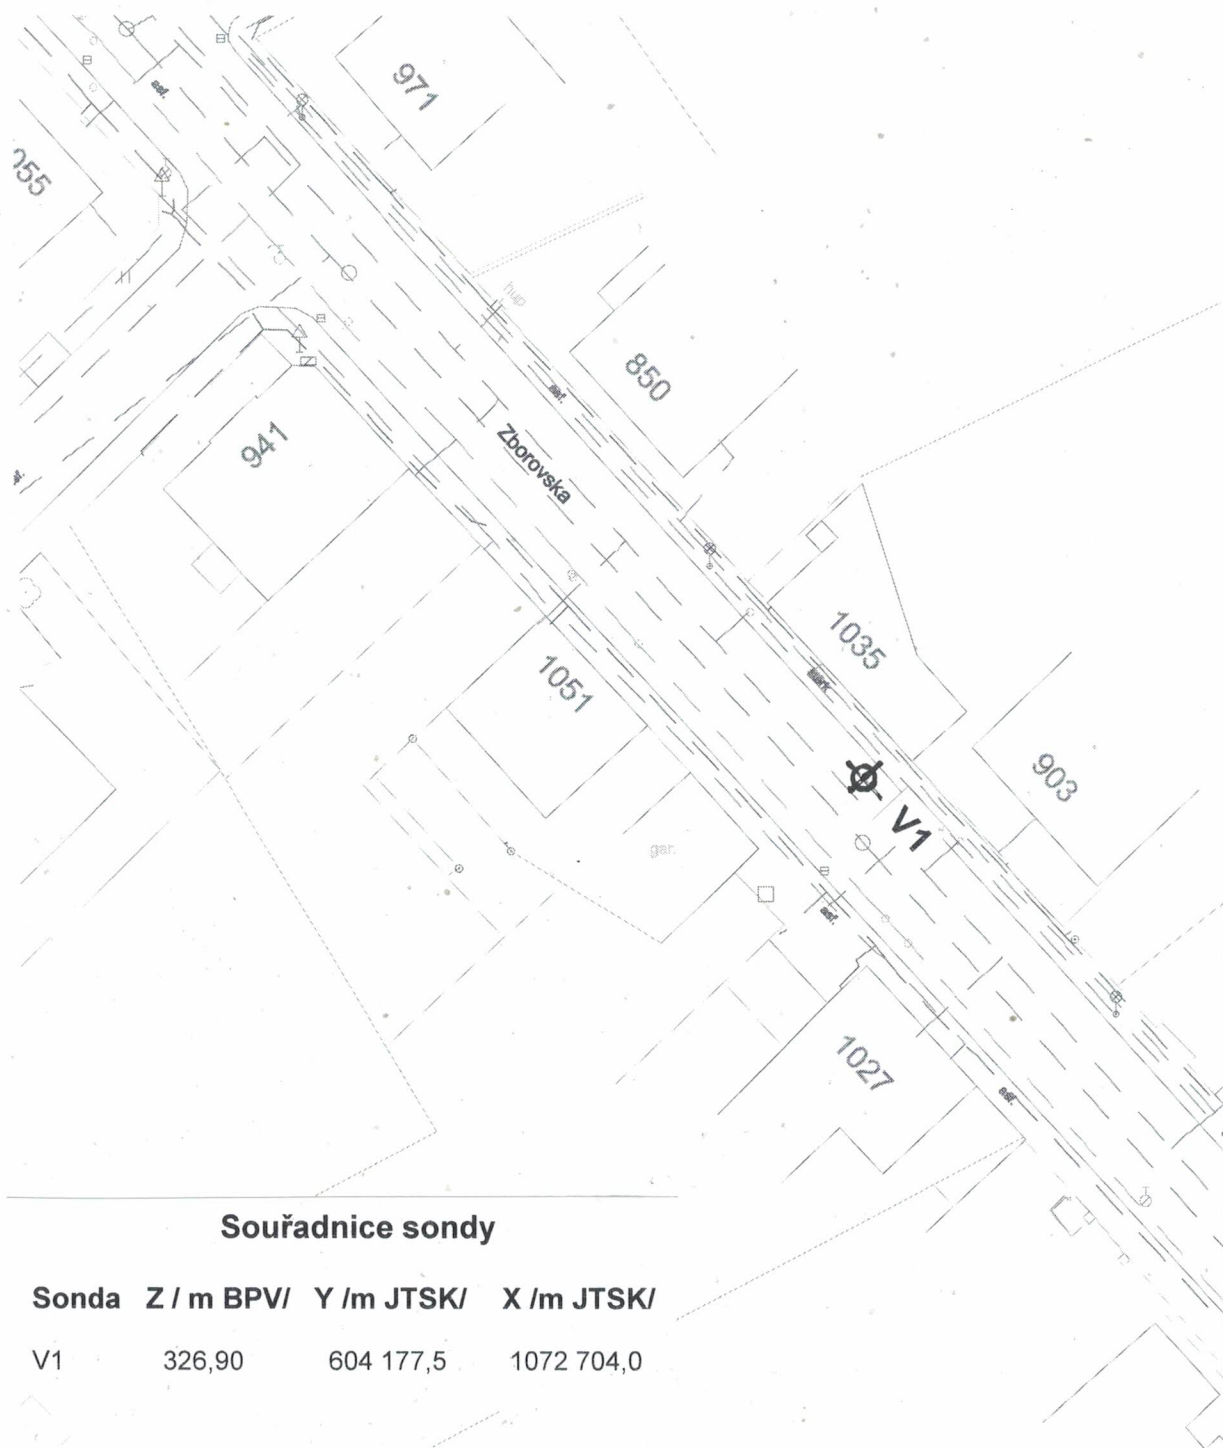
Příloha 2/1

Souřadnice sondy

Sonda	Z / m BPV/	Y /m JTSK/	X /m JTSK/
V1	326,90	604 177,5	1072 704,0

SITUACE SONDY 1:500

2/ Terénní práce. Ve výše zmíněných ulicích jsem dne 27.2.2023 s ohledem na zaparkovaná vozidla a v dostatečné vzdálenosti od místních inženýrských sítí vytýčil 5 sond s označením V1 – V5. Kóty a polohové souřadnice sond v systémech BPV a JTSK byly odečteny z digitálního mapového podkladu poskytnutého projektantem, v přehledných tabulkách jsou uvedeny na situacích sond 1:500 v příloze 2.

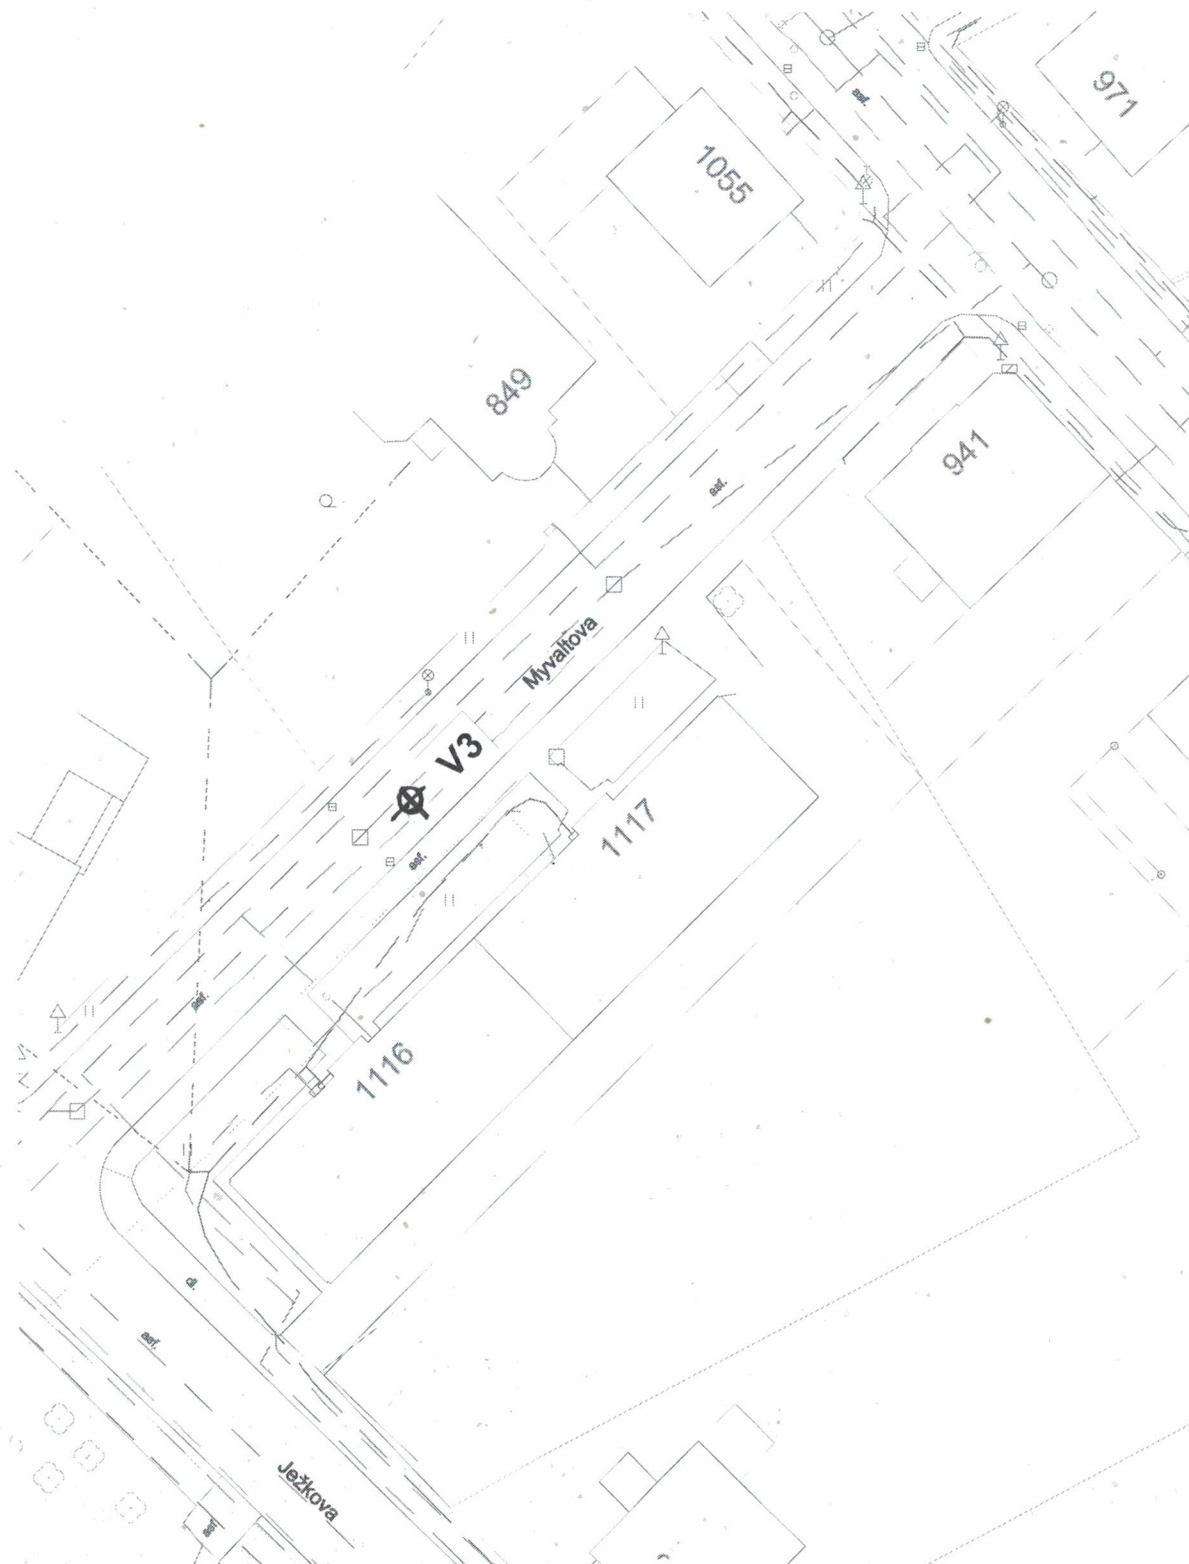
Příloha 2/3

Souřadnice sondy

Sonda Z / m BPV/ Y /m JTSK/ X /m JTSK/

V3 325,30 604 252,5 1072 707,0

SITUACE SONDY 1:500

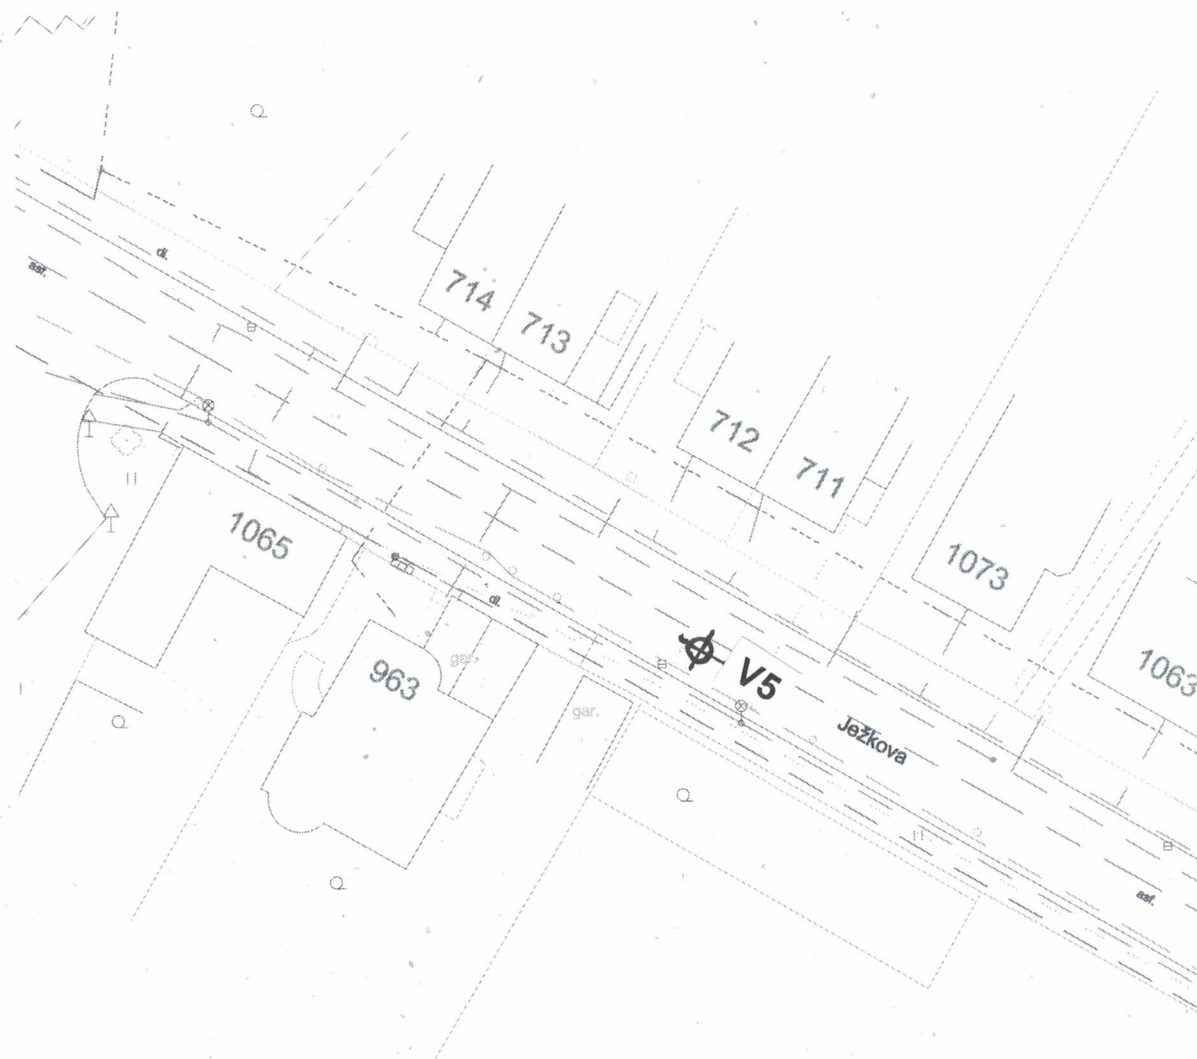
Příloha 2/5

Souřadnice sondy

Sonda	Z / m BPV/	Y /m JTSK/	X /m JTSK/
V5	324,65	604 335,0	1072 701,5

SITUACE SONDY 1:500
