**ÚSTÍ NAD ORLICÍ – VEŘEJNÁ INFRASTRUKTURA
V RÁMCI REVITALIZACE ÚZEMÍ PERLA 01
V ÚSTÍ NAD ORLICÍ**

E.1 Dokladová část – Stavebně geologický průzkum

ZÁVĚREČNÁ ZPRÁVA

o výsledku podrobného inženýrsko-geologického průzkumu na pozemku areálu
bývalé textilní továrny Perla 01 v Ústí nad Orlicí
okr. Ústí nad Orlicí

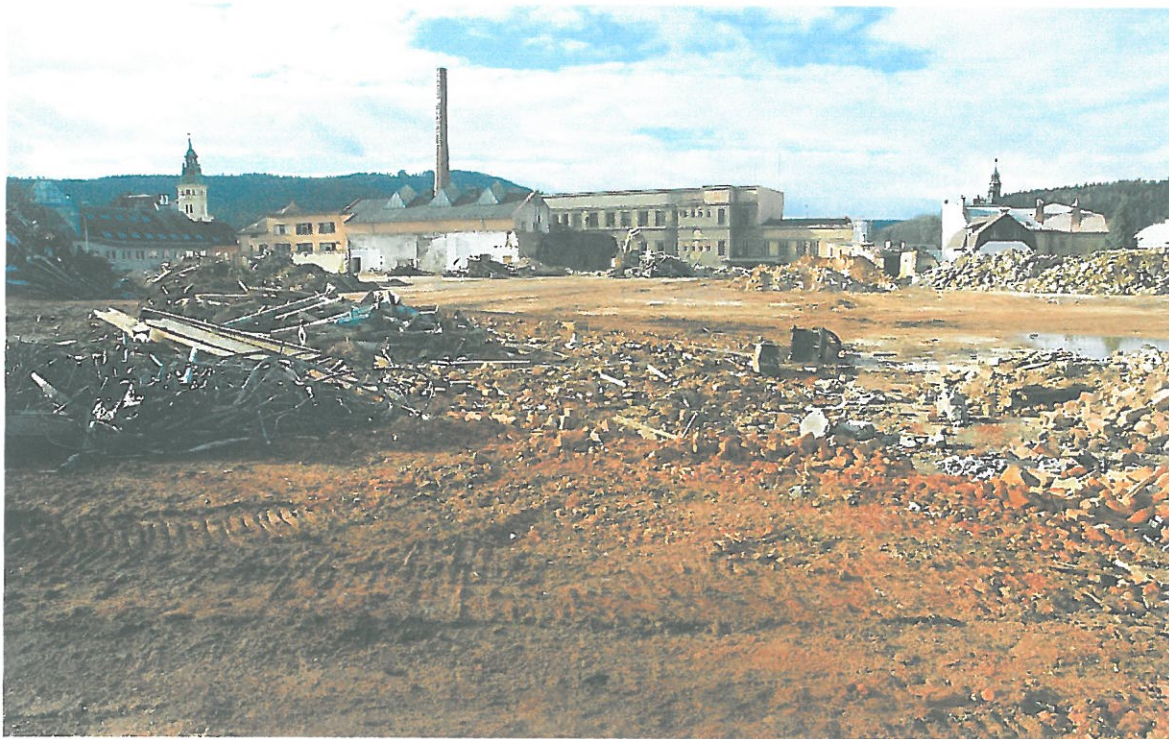
Foto 1 Celkový pohled na pozemek zvolený pro výstavbu DDM a SŠUP po asanaci původní staré zástavby textilní továrny. Terén po demolici rozlehlé výrobní haly byl v době pořízení snímku stále krytý dlažbami podlah a proto rovinný bez nerovností. Místa jsou patrné starší podzemní investice, dutiny a kolektory rozvodů. V pozadí v západním směru stojící správní budova továrny, býv. Perly 01.

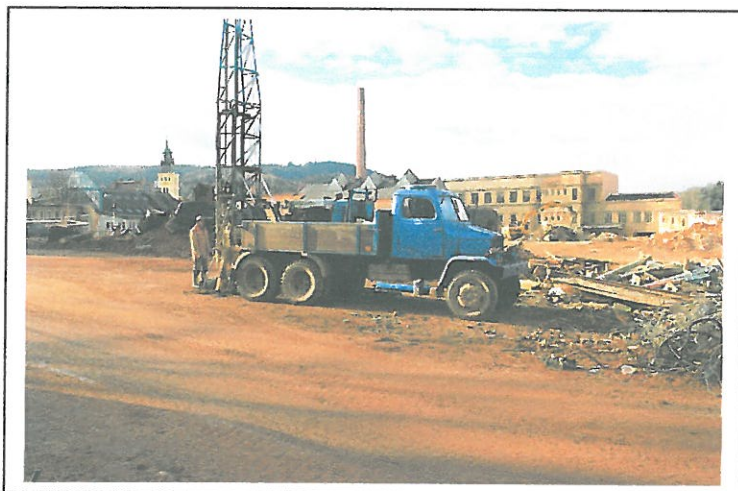
Foto 1 Poloha vrtu V1 na východní straně staveniště, kam se zvedá původní terén svahu.

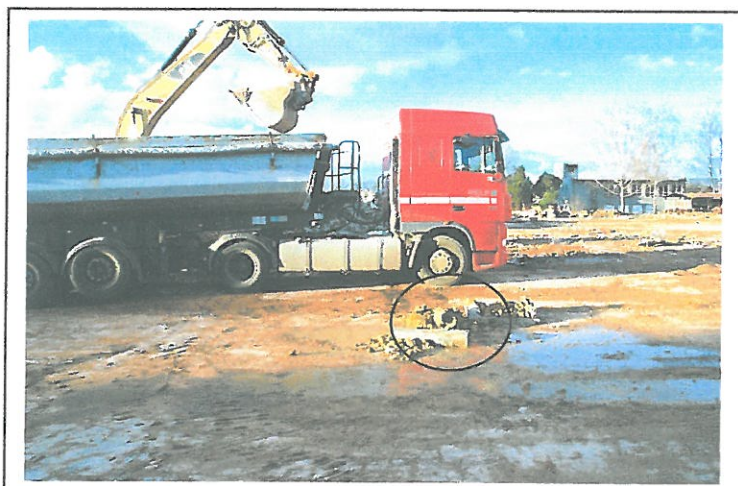
Foto 3 Situace vrtu V2, vrt je umístěna na severní straně projektované stavby SŠUP. Terén v rámci zkoumaného staveniště představuje dlážděná podlaha rovnoměrné a pravidelné výškové úrovně (ca 354,8 m)

Vrt V-2	vrtáno dne 30.1.2018	
	kóta terénu:	354,8 m n.m. (Bpv)
	souřadnice JTSK:	Y: 603 884 X: 1 072 912
0,00-0,20	Beton	Z
0,20-0,80	Hlína, žlutohnědá, písčitá, pevná	F3(MS)
0,80-2,00	Hlína, okrově hnědožlutá, světle šedě skvrnitá, písčito-jílovitá, pevná	F4(CS)
2,00-3,70	Hlína, hnědá, písčitá, pevná	F3(MS)
3,70-4,80	Hlína, hnědožlutá, jílovito-písčitá, tuhá, se slabými polohami šedého jílu	F4(CS)
<i>kvartér</i>		
4,80 - 6,00	Jíl, tmavě šedohnědý, vysoce plastický, pevný (RP = 200 kPa)	F8(CH)
<i>neogén – miocén</i>

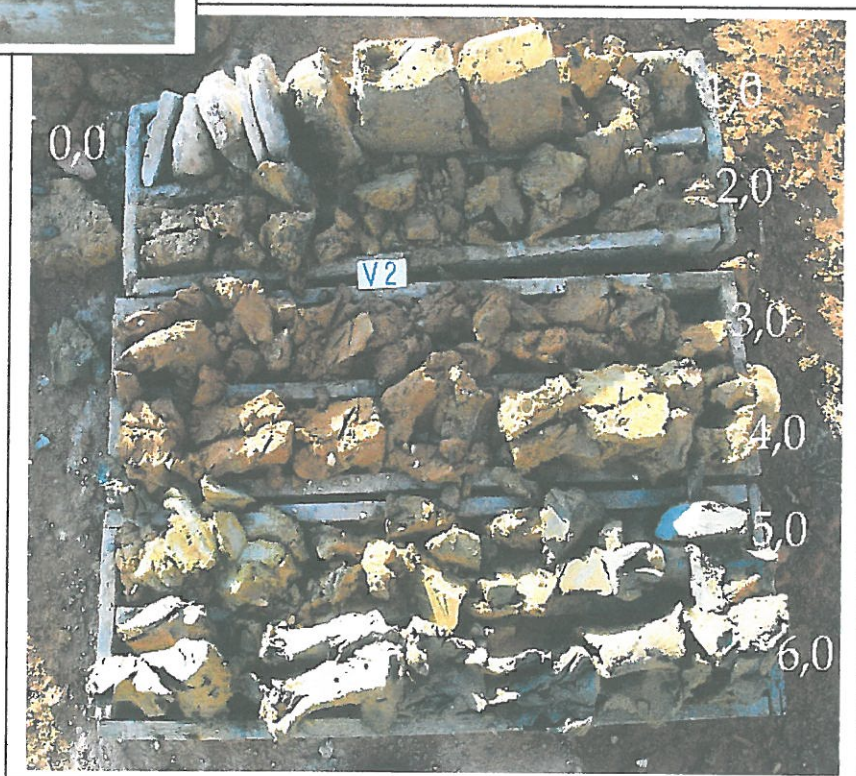
Foto 4 Kvartérní souvrství různých typů hlín písčitých a jílovitých v mocnosti 4,8 m,. Hlíny leží na vysoce plastickém třetihorním jílu, zde šedohnědě zbarvené.

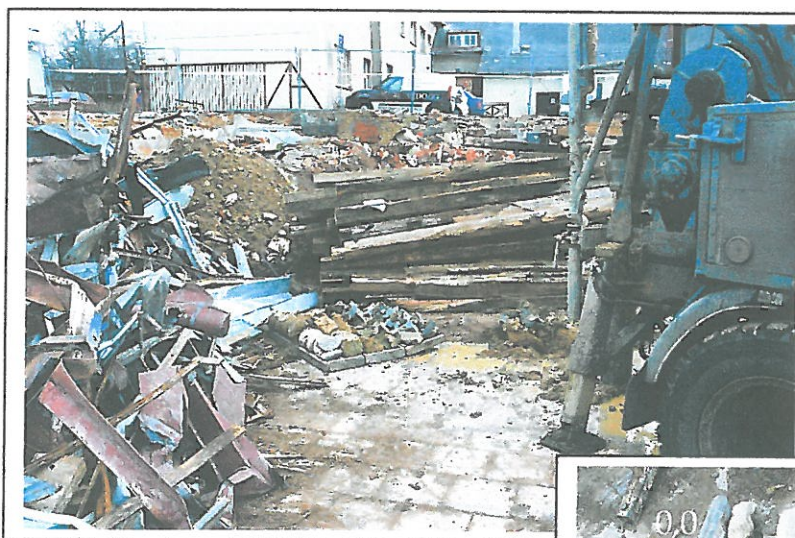
Foto 7 Vrt V4 bylo možno umístit až po vyklizení demolice do vyprázdněného koutu. Plánované umístění v půdorysu projektované stavby nebylo možné.

Vrt V-4	vrtáno dne 31.1.2018	
	kóta terénu:	354,8 m n.m. (Bpv)
	souřadnice JTSK:	Y: 603 847 X: 1 072 919
0,00-0,40	Beton a dlaždice	Z
0,40-1,20	Hlína, jílovitá, jemně písčitá, světle žlutošedá, s četnými tmavě hnědými skvrnami, tence laminárně vrstvená, tuhá, (RP = 120 kPa)	F6(CI)
1,20-2,00	Hlína, okrově hnědá a světle žlutošedá, pestře zbarvená, jílovitá, jemně písčitá, tence střídavě provrstvená, tuhá, (RP = 90 - 100 kPa)	F6(CI)
2,00-2,10	Písek, načervenalé hnědý, středně zrnitý, hlinitý, mokrý	S4(SM)
2,10-2,80	Jíl, žlutý, vysoce plastický, tuhý, střídavě provrstvený slabými polohami hnědého načervenalého jílovitého písku	F8(CH)
<i>kvartér</i>		
2,80 - 3,60	Jíl, hnědožlutý, vysoce plastický, homogenní, tuhý	F8(CH)
3,60-6,00	Jíl, tmavě hnědošedý, vysoce plastický - do 4,00 m tuhý (RP = 100 kPa) - do 4,50 m tuhý až pevný (RP = 1'60 kPa) - do 6,00 m pevný (RP = 200 - 250 kPa)	F8(CH)
<i>neogén – miocén</i>

Vrt V4 ukončen v hloubce: 6,00 m
Hladina podzemní vody: naražená: 2,00 m
ustálená: 0,80 m
Petrografická dokumentace: RNDr. F. Šafář, dne 31.1.2018

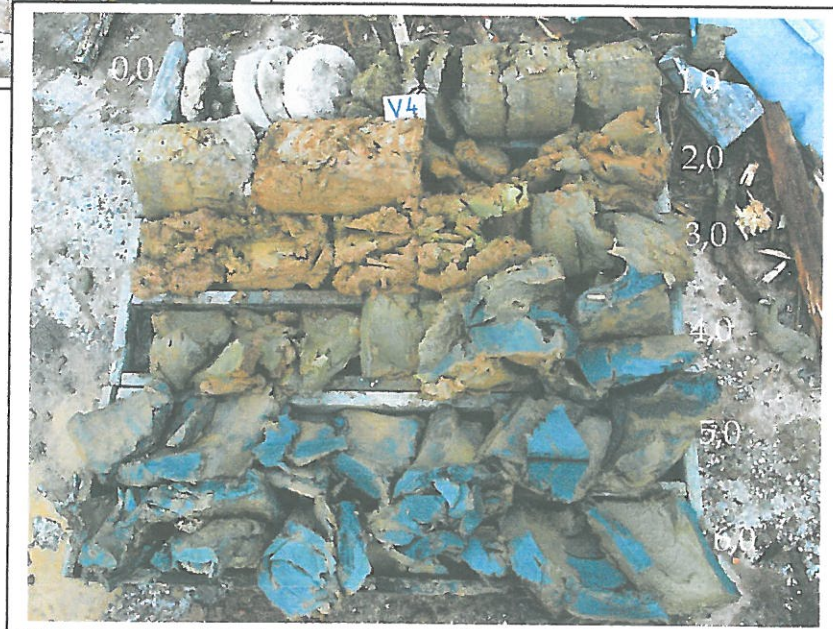
Foto 8 Podle hmotné dokumentace z vrtu V4 je vidět, že v tomto místě je mocnost kvartérního hlinitého pokryvu znatelně menší a dosahuje pouze necelé 3 m včetně téměř půlmetrové vrstvy betonu.

Dále následují opět vysoce plastické třetihorní jíly, zprvu hnědošedé (vlivem zvětrávacích pochodů) a dále již charakteristického tmavě modrošedého zbarvení.

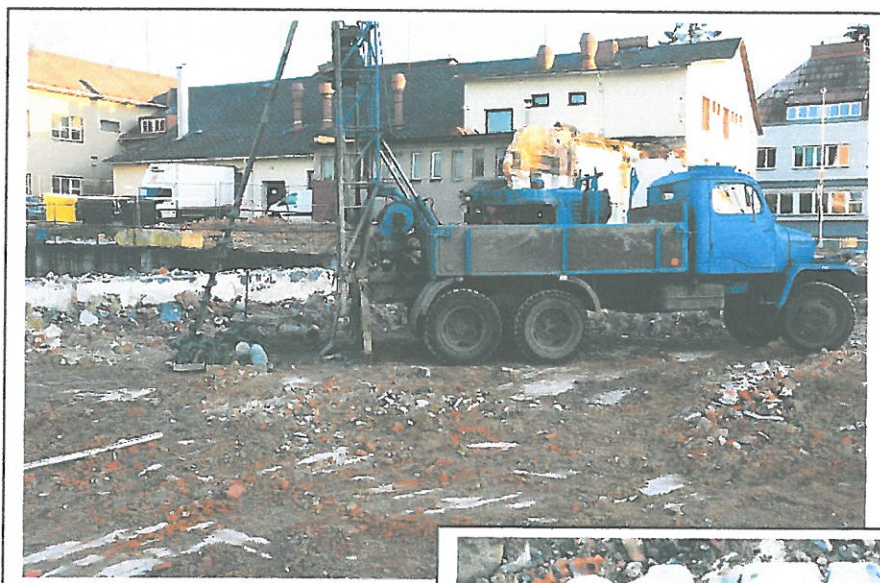
Foto 9 Vrt V5 je umístěn ve střední části asanované plochy v blízkosti betonové nádrže zčásti zaplněné vodou (na snímku vlevo).

vrtáno dne 30.1.2018		
Vrt V-5	kóta terénu:	354,8 m n.m. (Bpv)
	souřadnice JTSK:	Y: 603 881
		X: 1 072 943
0,00-1,30	Beton monolitický	Z
1,30-2,40	Hlína, černá, s kameny, organicky zabarvená, ojedinělé kořeny, vodou nasycená, měkká až kašovitá !	F6(CI)-Org
2,40-3,50	Jíl, žlutý, s polohami jílu tmavě šedého, místy písčité, vlhký, tuhý, ojedinělé slabé polohy měkké konzistence	F8(CH)
<i>kvartér</i>		
3,50-4,00	Jíl, tmavě šedý, prachovitý, tuhý	F8(CH)
4,00-6,00	Jíl, tmavě šedý, lupenitě vrstvený, homogenní, vysoce plastický, pevný	F8(CH)
<i>neogén – miocén</i>

Vrt V5 ukončen v hloubce: 6,00 m
 Hladina podzemní vody: Naražená 1,40 m
 Ustálená 1,05 m
 Vzorek podzemní vody z hloubky: 1,05
 Petrografická dokumentace: RNDr. F. Šafář, dne 30.1.2018

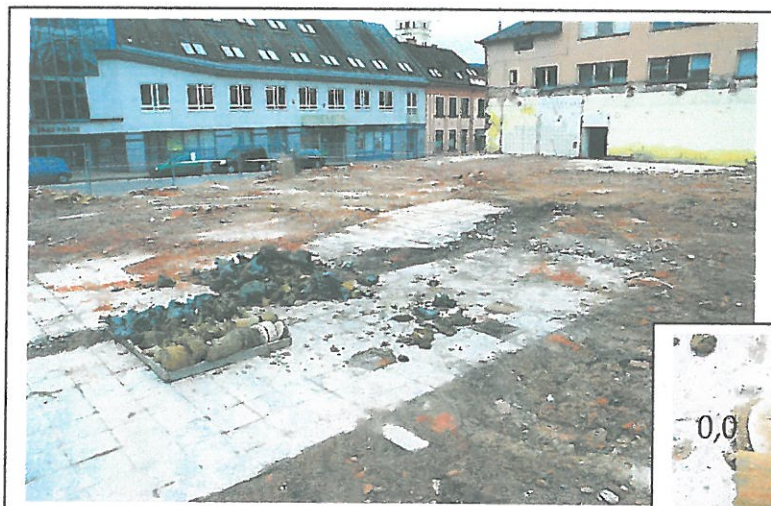
Foto 11 Vrt V6 je situován v JZ části asanované továrny, povrch terénu tvoří opět dlážděná podlaha býv. haly.

Vrt V-6	vrtáno dne 31.1.2018	
	kóta terénu:	354,7 m n.m. (Bpv)
	souřadnice JTSK:	Y: 603 907 X: 1 072 982
0,00-0,20	Beton a dlaždice	Z
0,20-0,50	Hlína, tmavě hnědošedá, písčitá, ojediněle drobný štěrk, slabě humózně	F3(MS)
0,50-1,90	Hlína, hnědožlutá, světle šedě tence provrstvená, jílovitá, tuhá, místy ojediněle drobný štěrk, (RP = 100 - 120 kPa)	F6(CI)
1,90-4,00	Jíl, šedožlutý, vysoce plastický, zvlhlý, tuhý, místy ojediněle drobné valouny křemene	F8(CH)
4,00-4,90	Jíl, tmavě žluto hnědošedý, vysoce plastický, homogenní, tuhý až pevný, lupenitě vrstvený, ojediněle valouny křemene, Ø 5 cm	F8(CH)
<i>kvartér</i>		
4,90-8,00	Jíl, tmavě hnědošedý, vysoce plastický, homogenní, lupenitě vrstvený, pevný (RP = 200 - 250 kPa)	F8(CH)
<i>neogén – miocén</i>

Vrt V6 ukončen v hloubce: 8,00 m
Hladina podzemní vody: naražená: bez znatelného přítoku vody
ustálená: 3,45 m
Petrografická dokumentace: RNDr. F. Šafář, dne 31.1.2018

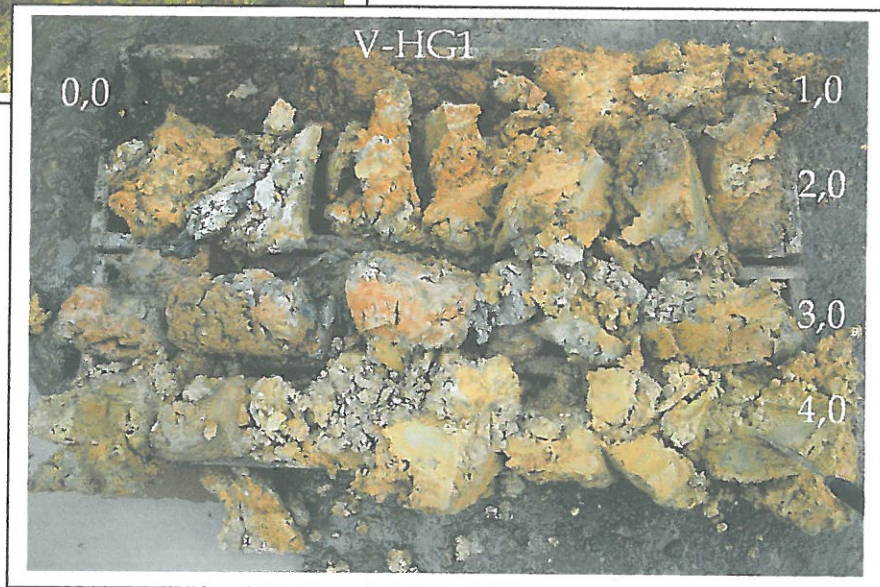
Foto 14 Vrt V-HG1 byl určen k provedení případného vsakovacího pokusu. Zjištěno bylo souvrství převážně jílovitých zemin, tj. jílu se střední a vysokou plasticitou.

Protože tyto zeminy mají obecně velmi nízkou propustnost, nebylo účelné vsakovací zkoušku zrealizovat.

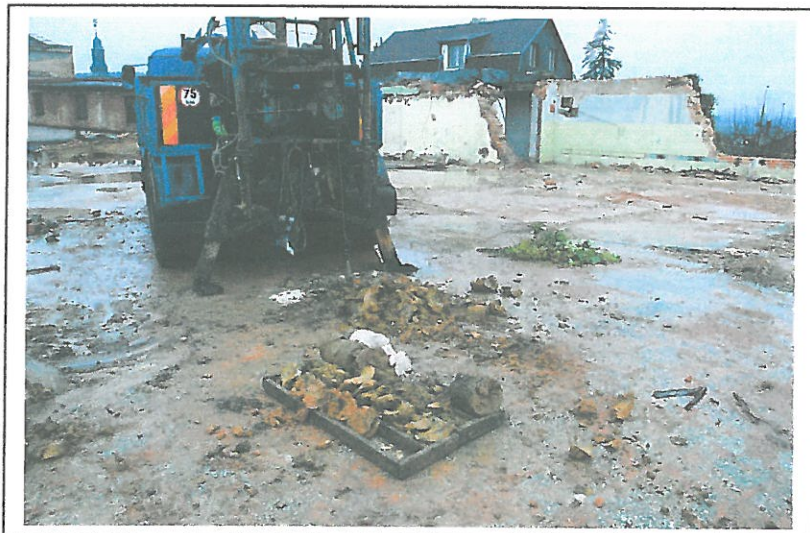
Foto 15 Vrt V-HG2 byl situován na západní straně staveniště do blízkosti IG vrtu V3, ve kterém v hloubce 3,5–4,5 m byla zjištěna vrstva písku. Předpokladem byla možnost, že voda bude vsakovat do této písčité vrstvy. Vrt V-HG2 byl proto hlouben do 3,7 m.

Vrt V-HG2	vrtáno dne 31.1.2018	
	kóta terénu:	358,5 m n.m. (Bpv)
	souřadnice JTSK:	Y: 603 801 X: 1 072 889
0,00-0,40	Beton a dlaždice	Z
0,40-0,80	Demoliční drť, písek	Z
0,80-2,10	Hlína, tmavě šedohnědá, jílovito-písčítá, tuhá	F4(CS)

2,10-3,20	Jíl, hnědožlutý, béžově šedě skvrnitý, tuhý	F8(CH)
3,20-3,70	Písek, rudohnědý, středně zrnitý, silně hlinitý,	S4(SM)
<i>kvartér</i>

Vrt V-HG2 ukončen v hloubce: 3,50 m
Hladina podzemní vody: naražená: bez znatelného přítoku vody
ustálená: 1,25 (po nálevu vody za 72 hod.)
Petrografická dokumentace: RNDr. F. Šafář, dne 31.1.2018

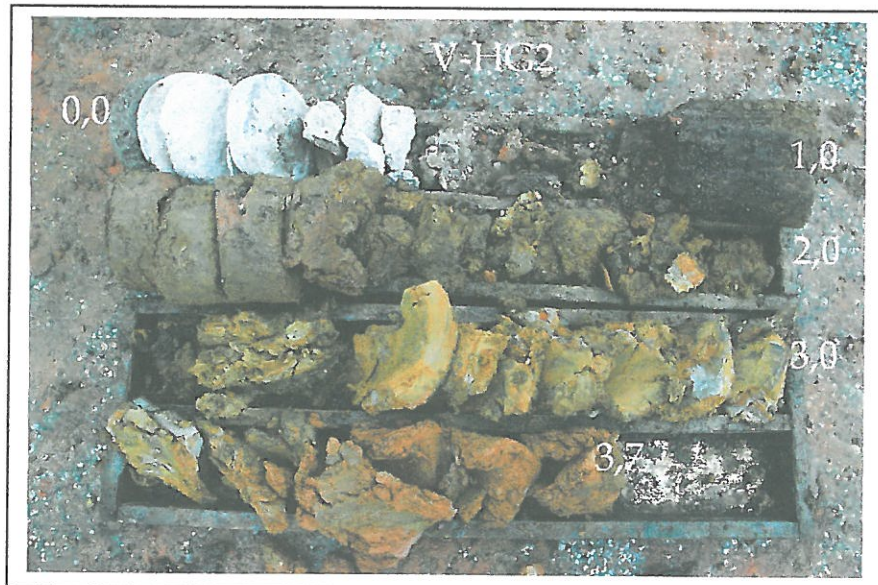
Foto 16 Vrstevní sled ve vrtu V-HG2 tvoří opět vrstvy jílovité zeminy, na spodu vrtu byla dosažena červenavě hnědá vrstva hlinitého písku.

Do vrtu byl proveden nálev vody až po úroveň navážky demoliční suti, tj. po úroveň 0,8 m od povrchu okolního terénu. Během zkoušky se ukázalo, že ani písčité vrstvy nevykazuje příznivou hodnotu propustnosti.
